DIRECCION GENERAL DE AERONAUTICA CIVIL

INFORME FINAL ACCIDENTE THRUSH COMMANDER MATRICULA TG-PAW

Fecha del Accidente: 14 de enero de 2009.

Lugar del Accidente: Finca Parijuyu, La Gomera, Escuintla.

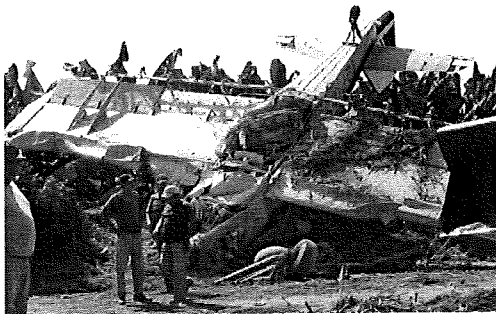
Posición invertida de la aeronave

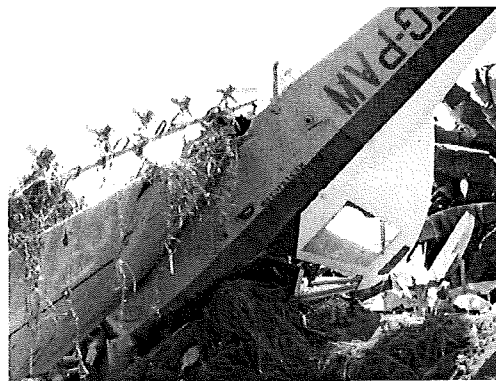
Daño severo a la estructura.

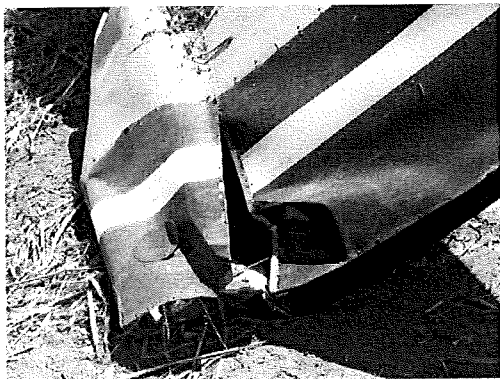
Daño a los planos del fuselaje

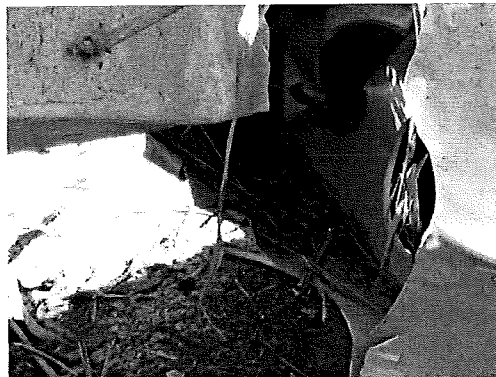
Daño a la estructura interna

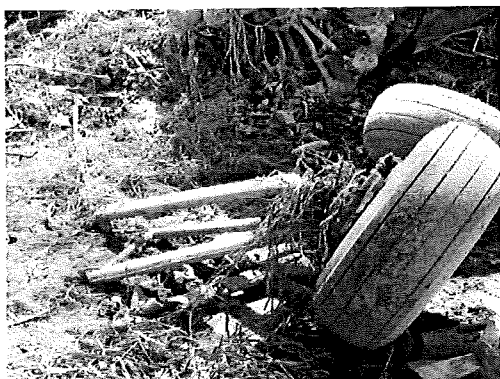
Tren de aterrizaje desprendido

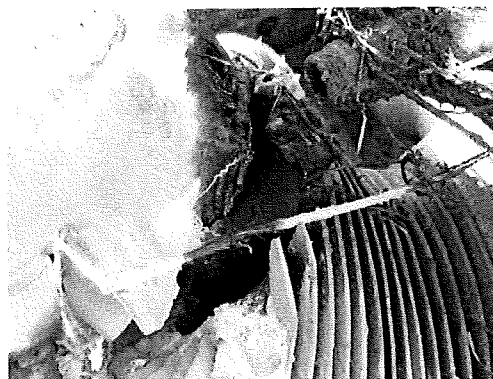
Daño a uno de los Cilindro

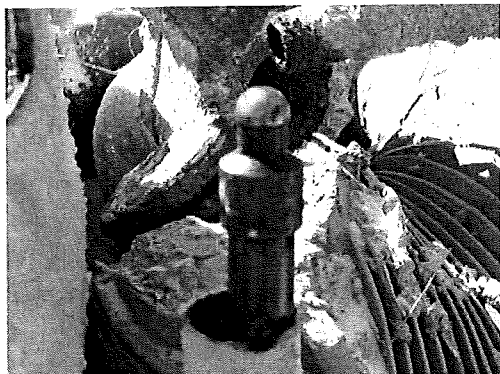
Exposición de la varilla
de válvulas del cilindro

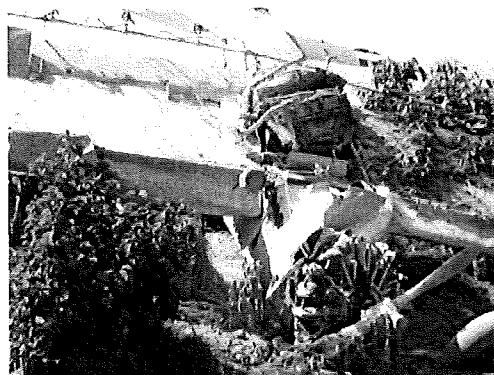
Vista del area inferior de la aeronave

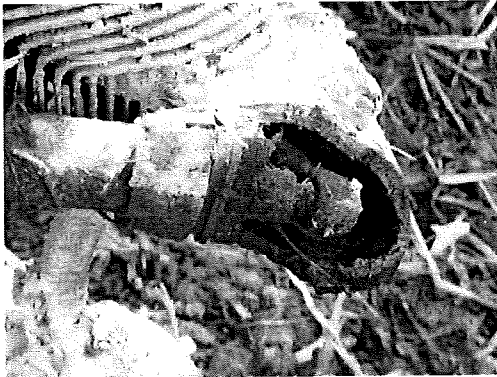
Fractura por daño a una de las levas de Motor

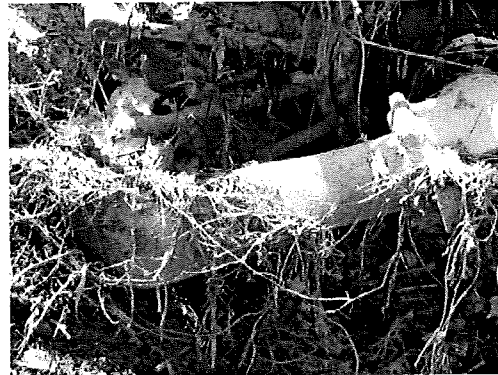
daño a una de las palas de la hélice

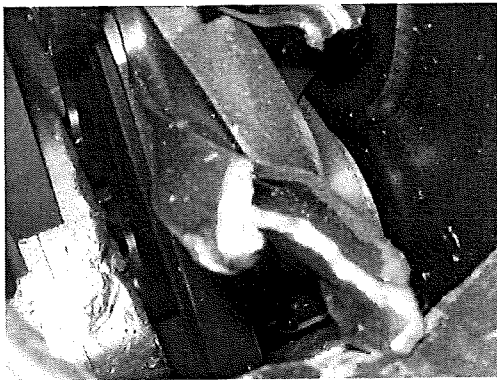
Fractura de la vuela del cilindro No. 5

Durante su desarme se encontró daños internos en el Cilindro No. 5, mostrando fractura en la biela correspondiente y el pasador del pistón, además del daño expuesto del interior al exterior del cilindro correspondiente, lo cual indica haber sufrido un daño internó previo a accidentarse. Considerado como una de las mayores causas que propiciarán el Accidente. Ver fotografías adjuntas

El motor marca Pratt & Whitney fue revisado físicamente y desarmado por personal competente en dichos motores, durante su desarme se encontró daño interno del cilindro No. 5 con la biela correspondiente y el pasador del pistón con un alto nivel de daño por estrés y fatiga de material.

La biela pudo haber sufrido una fisura no detectable, debido a que es componente interno del cilindro y su tiempo de revisión a reparación mayor no se había cumplido.

- 29.1 Los componentes internos del motor sufrieron un estrés de material por fatiga, debido al daño que presentan sus componentes internos, siendo el componente de mayor daño la biela del pistón No. 5.

Solicitar a las compañías que efectúan las reparaciones mayores las ordenes de trabajo con las cuales efectúan los cambios de los componentes internos, para establecer con el fabricante o con las casas de reparación las inspecciones periódicas necesarias, fuera del manual del fabricante en sus inspecciones periódicas, para revisar de manera directa y segura los componentes que no hallan sido cambiados o reemplazados en dicha inspección.

Reducir el tiempo de inspección entre reparaciones mayores de este tipo de motor, debido a lo antiguo de su fabricación.

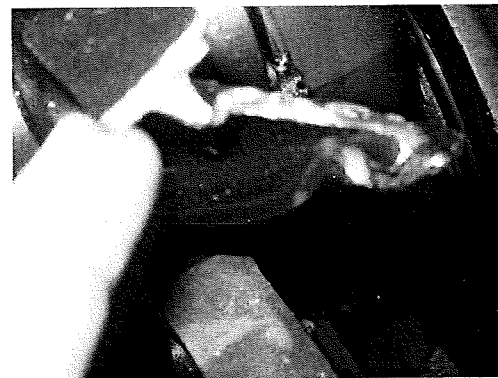
Vuela del Cilindro No. 5

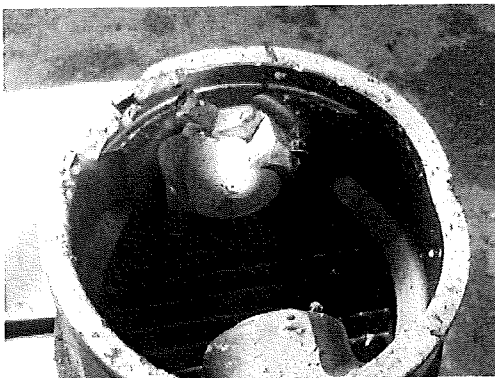
Pistón con daño severo
