INFORME FINAL
ACCIDENTE AERONAVE ECURIEL
MATRICULA TG-EPL

1.1.1 SINOPSIS

Durante la fase de aterrizaje el rotor de cola de la aeronave impactó contra un muro perimetral del área de aterrizaje en la terraza del hotel Riviera de Atitlán.

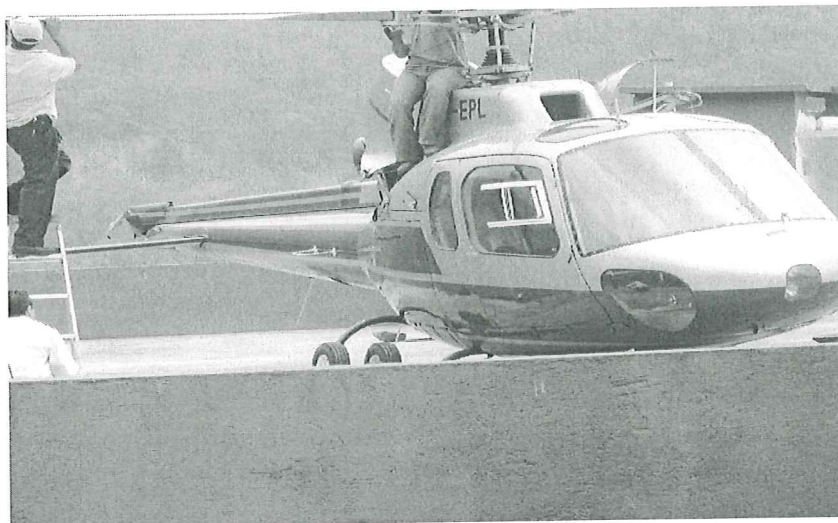
La aeronave quedó orientada hacia el suroeste, apoyada sobre su tren de aterrizaje, tuvo daño en el botalón de cola (Tail Boom), la caja de 90° y el rotor de cola se desprendieron desde la unión de su base con el botalón de cola, este conjunto cayó desde la terraza del edificio hasta el parqueo del hotel que esta 18 niveles abajo, 54 metros aproximadamente. Las palas del rotor de cola se desintegraron completamente.

Vista general de la forma en que quedo el helicóptero después de perder el rotor de cola.

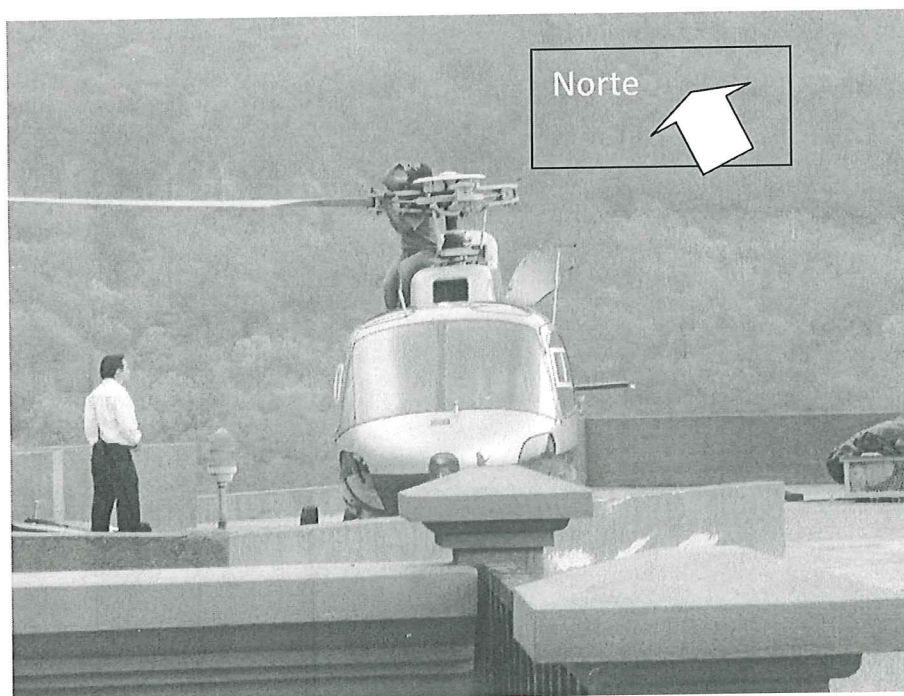
Momento en que por seguridad le retiraban las palas del rotor principal

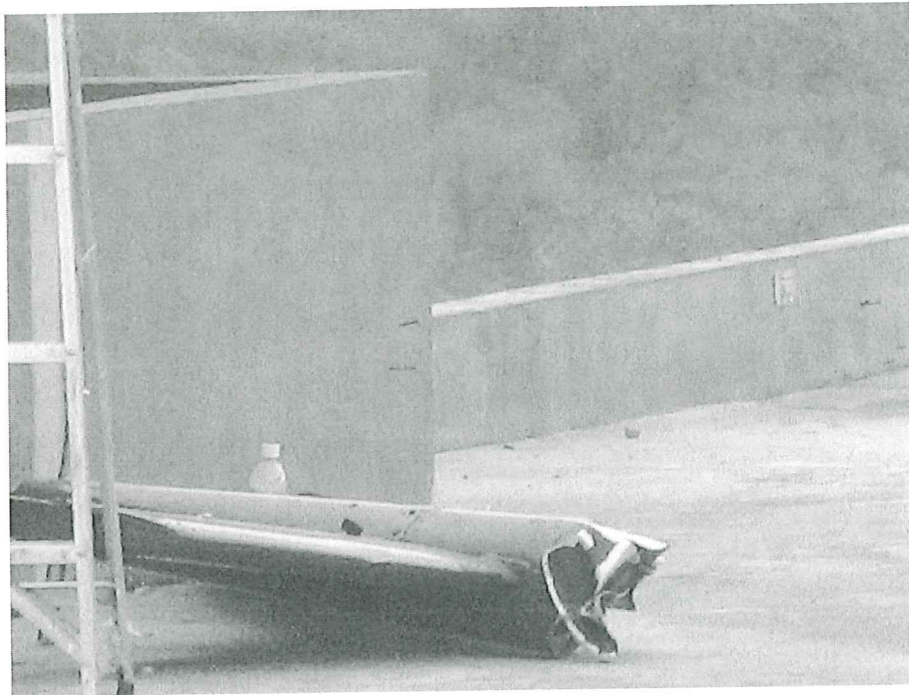
Estabilizador vertical de cola, junta a la pared norte del muro perimetral de la terraza

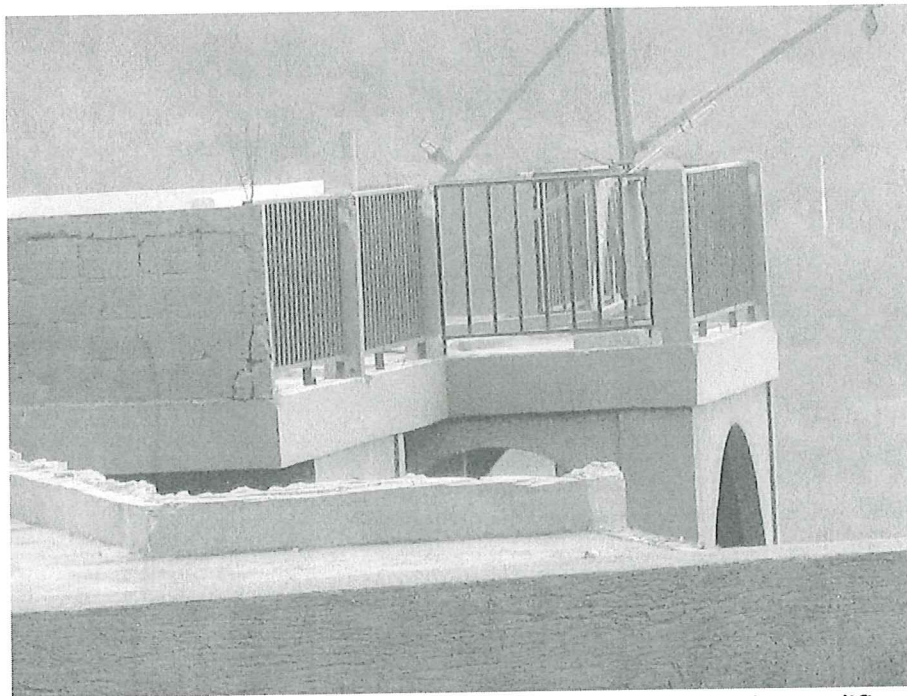
Vista del muro sur de la terraza del edificio, se observa la modificación efectuada a la pared.

- 2.6** La terraza del Hotel tiene una superficie de 23 metros por 11.5 metros, tiene una pared perimetral de un metro de alto aproximadamente a la que se le han demolido secciones para que sirvan como áreas de seguridad para permitirle la aproximación a helicópteros pequeños, no cuenta señalización de seguridad operacional, además no cuenta con indicadores de viento de ningún tipo.

- 4.1** Se recomienda que los propietarios del Hotel Riviera de Atitlán, revisen en las regulaciones de aviación civil guatemalteca datos referentes a la operación de helicópteros (RAC OPS 3) y al diseño y señalización de helipuertos, inicien los trámites para inscribir o registrar algún área del hotel como helipuerto y que cumplan con todos los requisitos necesarios para la operación segura de helicópteros

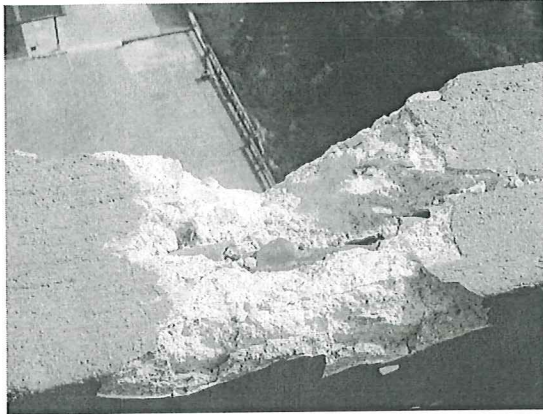
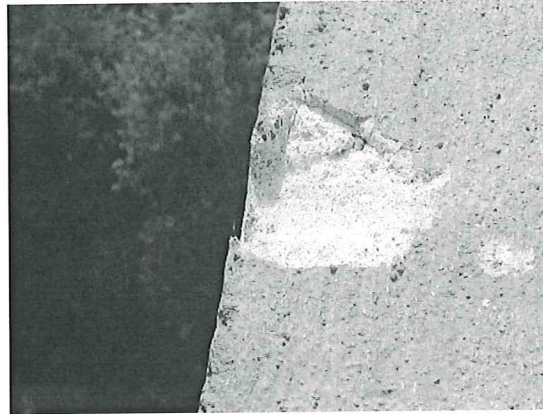
El rotor de cola del helicóptero impactó en el lado norte de la pared que circula la terraza del edificio causándole daños leves.

En la pared perimetral de la terraza del lado norte se encontró evidencia del impacto del rotor de cola, faltan dos pedazos del borde de la pared, uno de estos mide 10 cm de ancho por 2 cm de profundidad y el otro 2 cm de ancho por 1 de profundidad.

Lugar en donde impacto el rotor de cola del helicóptero.

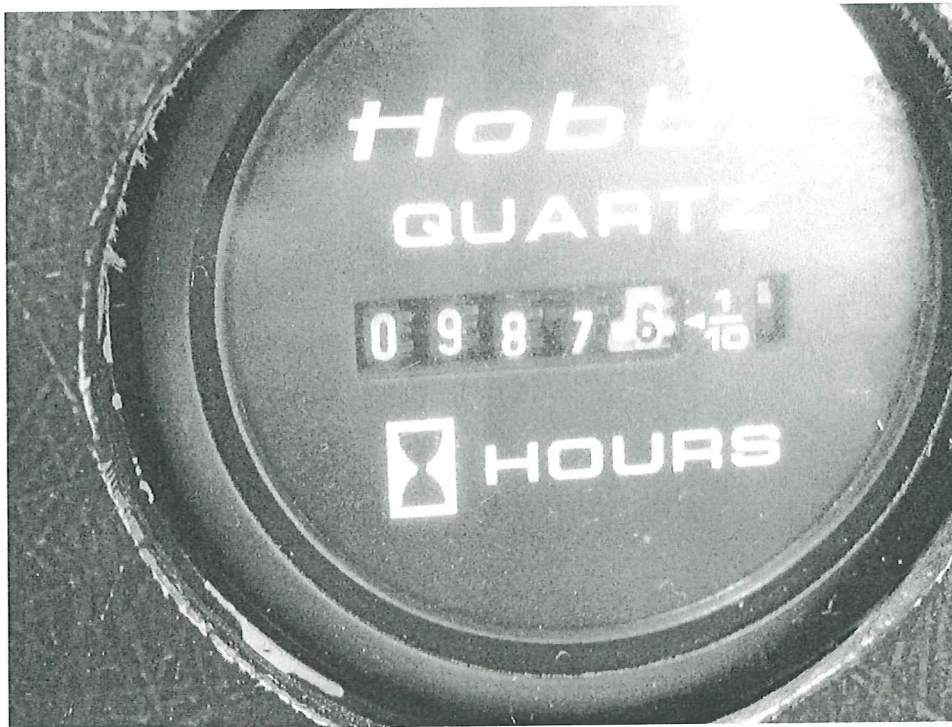
Horómetro de la aeronave: 987.6 horas

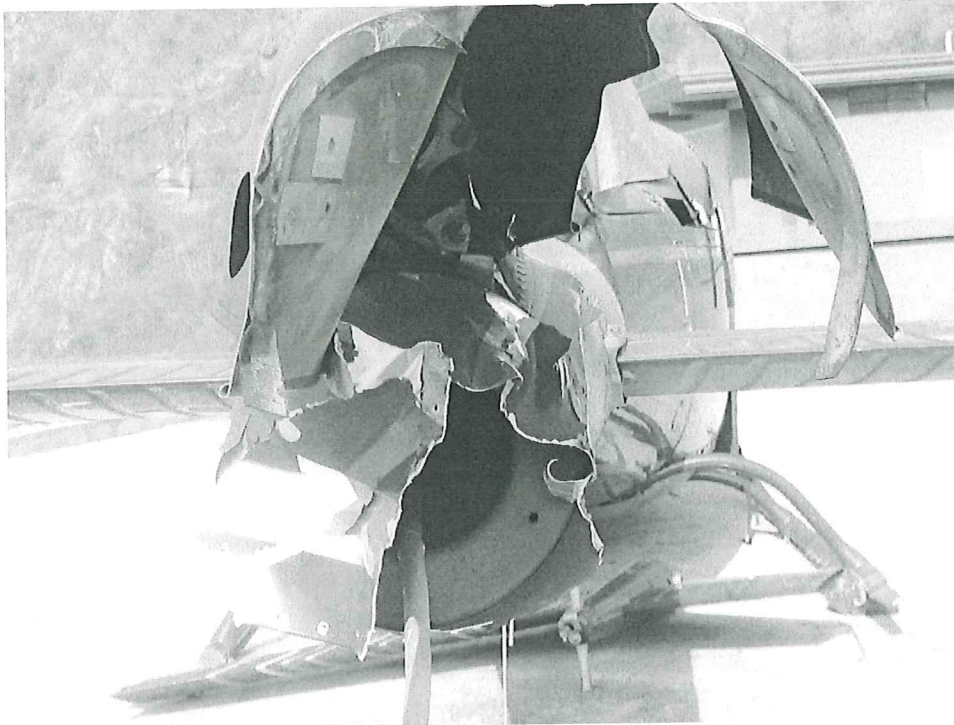
La aeronave quedo apoyada sobre su tren de aterrizaje, se encontraron rajaduras en la piel de la parte inferior del fuselaje, en donde se une con los tubos cruzados, tiene leves abolladuras en el botalón de cola y tuvo pérdida total del rotor de cola y de la caja de 90°. No se encontró daño evidente en la unión entre el eje largo y la caja de 90°.

Detalle del daño a la estructura del botalón de cola (tail boom)

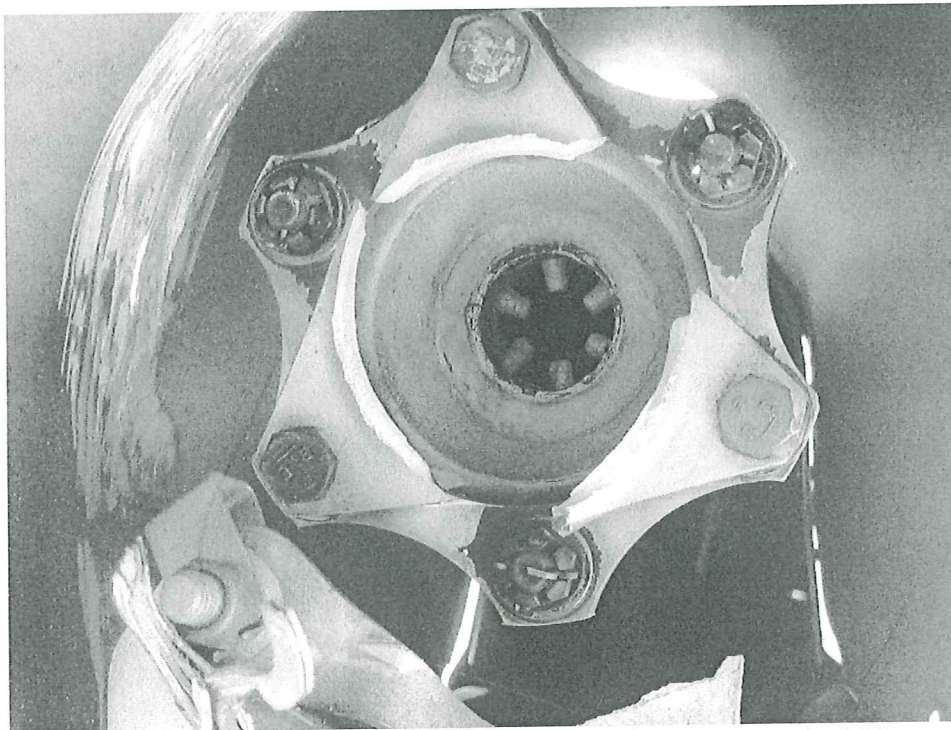
Unión entre el eje largo de la transmisión y la caja de 90°.

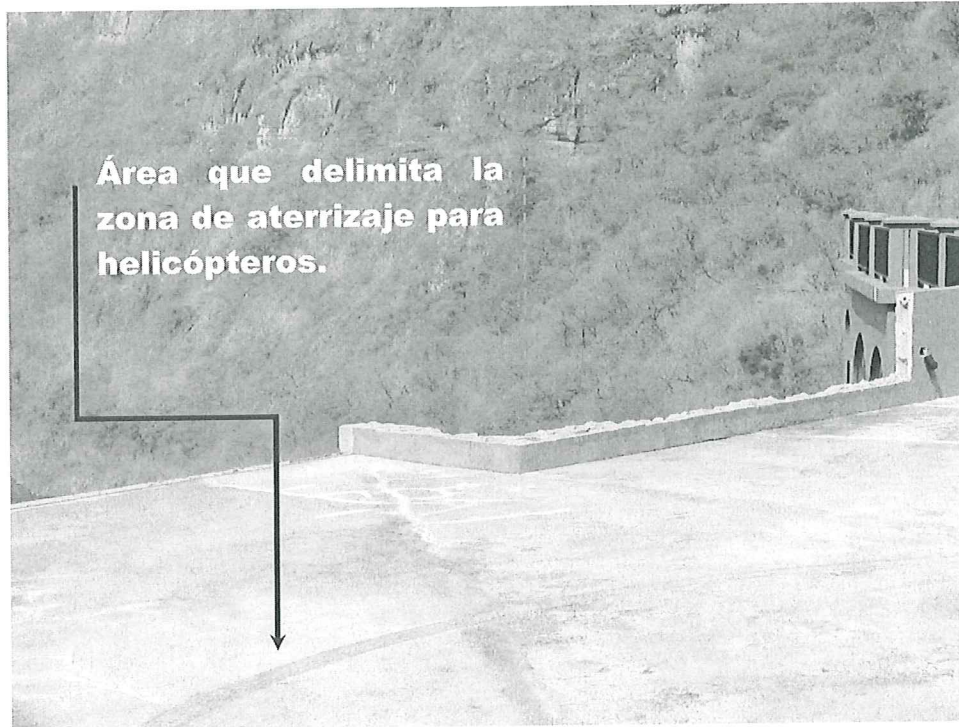
Vista al lado sur de la torre "C" Hotel Riviera de Atitlán
