REPUBLICA DE GUATEMALA, C. A.  
**DIRECCION GENERAL DE AERONAUTICA CIVIL**

**INFORME FINAL**  
**ACCIDENTE AERONAVE PIPER AZTECA**  
**MATRICULA TG-ALD**

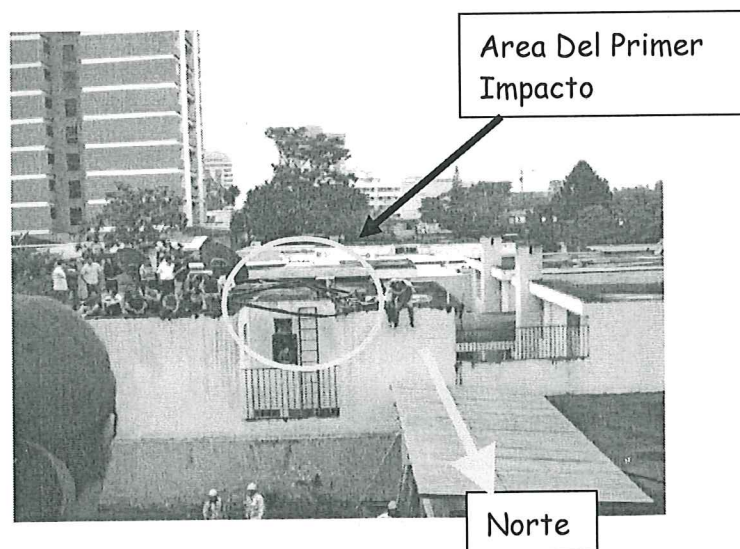
Se observaron daños en una estructura de metal que era parte de un tragaluz de la terraza del segundo nivel de un complejo de apartamentos que colinda al sur de la casa en cuyo patio se estrelló la aeronave, también se encontró parte del wing tip del plano izquierdo al fondo del tragaluz en mención.

Vista desde el norte del lugar del primer impacto

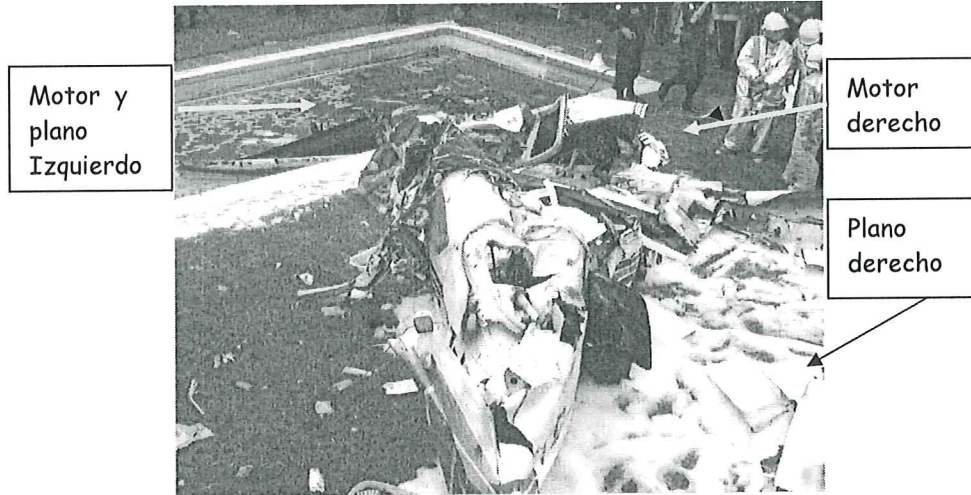
Vista general de los restos de la aeronave después de extinguirse el incendio

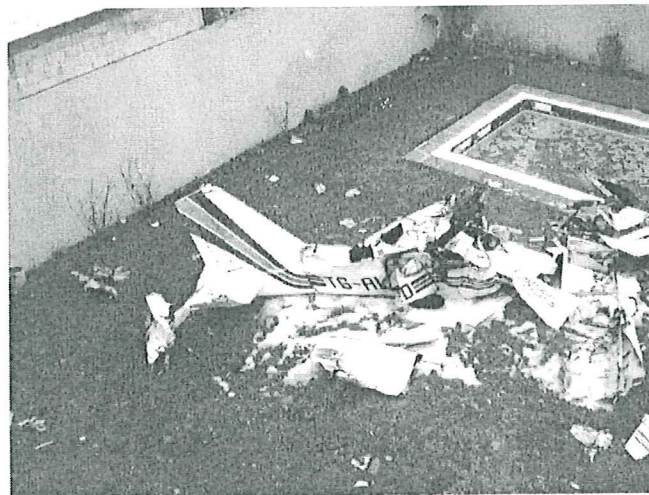
Vista panorámica de los restos desde el noroeste

Se encontraron los restos apoyados sobre la parte baja del fuselaje, como en posición de vuelo, los dos planos (alas) estaban separados del fuselaje, se encontró daño por impacto y la ausencia del wing tip en el plano izquierdo que se considera fue la parte que golpeo contra la estructura de metal donde ocurrió el primer impacto antes de caer al suelo.

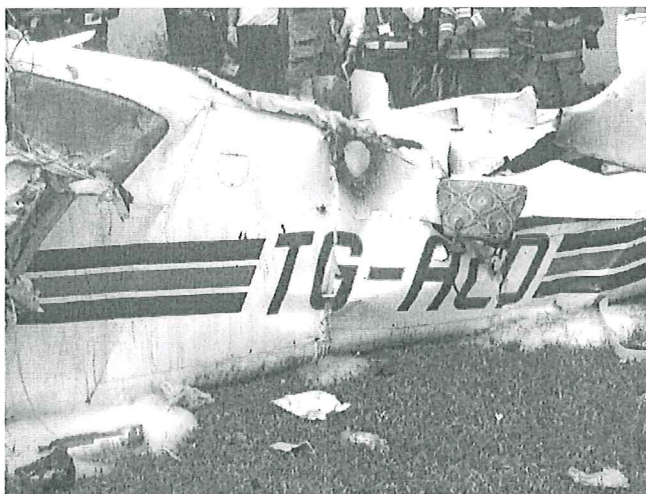
Vista de la matrícula y de la compresión del fuselaje  
en la dirección de la caída

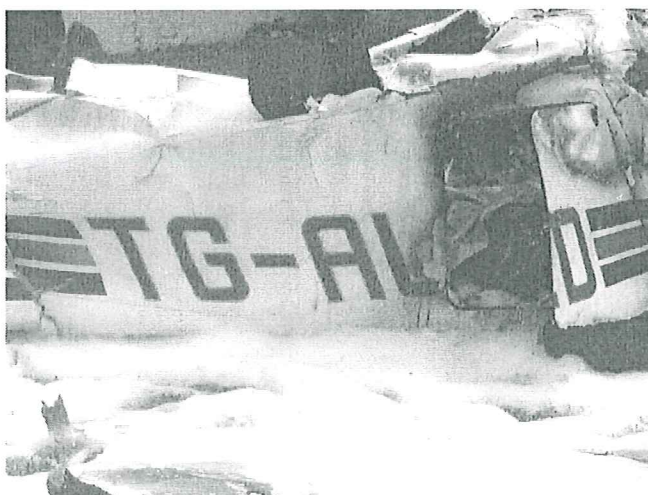
Vista del lado derecho de la aeronave  
donde se ve el equipaje y el daño causado por el fuego.

El plano derecho quedó perpendicular al fuselaje y se fracturó en tres partes lo que provocó el derrame del combustible que contenían los tanques, luego al estar en contacto el combustible con los escapes del motor o con alguna otra fuente de ignición, un corto circuito por ejemplo, se inició un incendio que consumió parte de la casa y del fuselaje y provocó quemaduras en los cuerpos de los ocupantes de los dos últimos asientos.

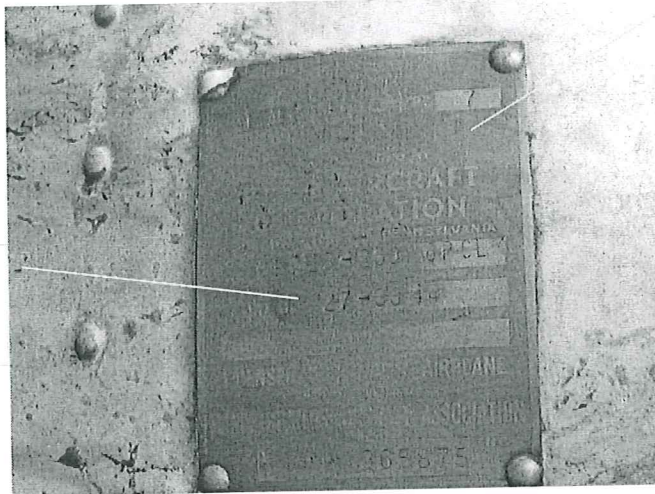
Placa de identificación de la aeronave,  
se observa el modelo y el número de serie.

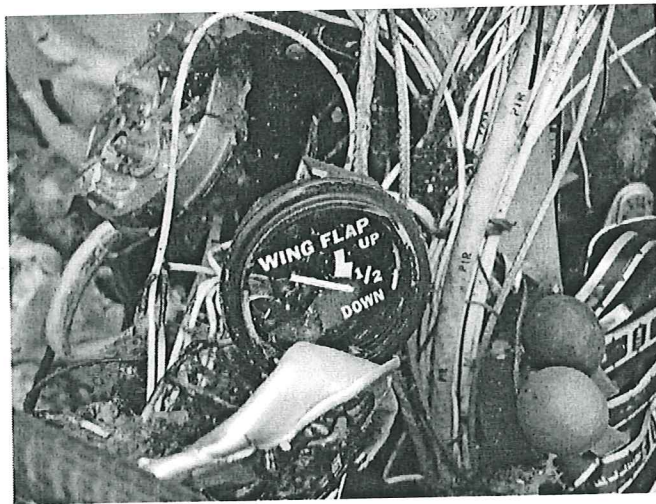
Indicador de posición de flaps en posición abajo.

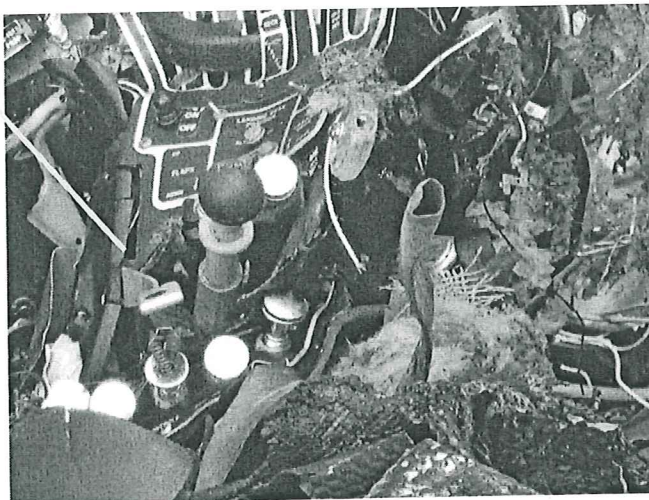
Palanca de  
flaps

Palanca selectora de flaps en posición abajo

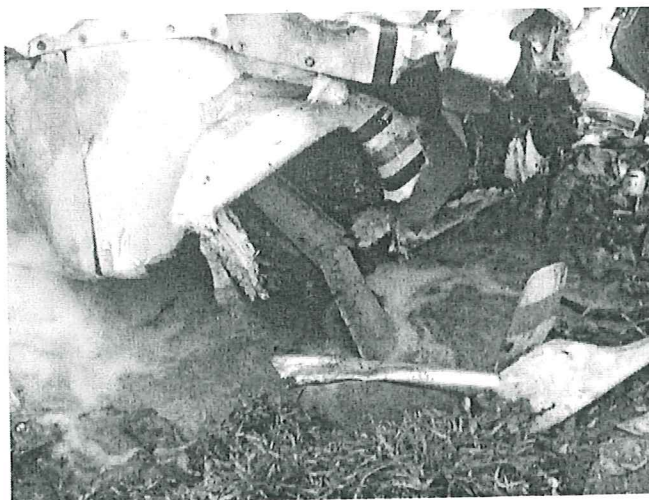
Motor derecho incrustado en el terreno

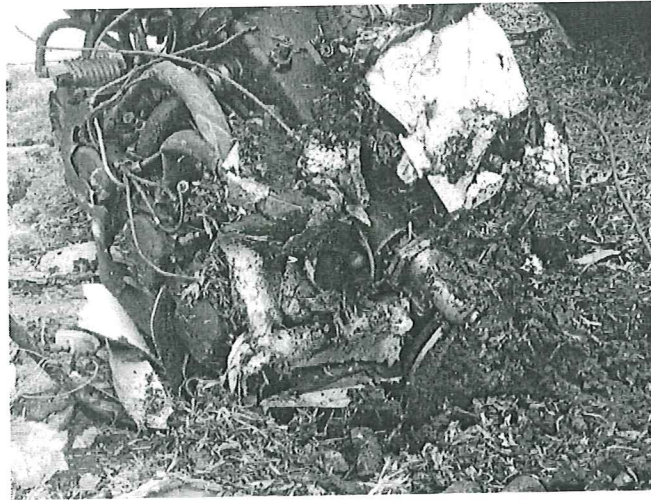
Motor derecho antes de ser movido del lugar del impacto

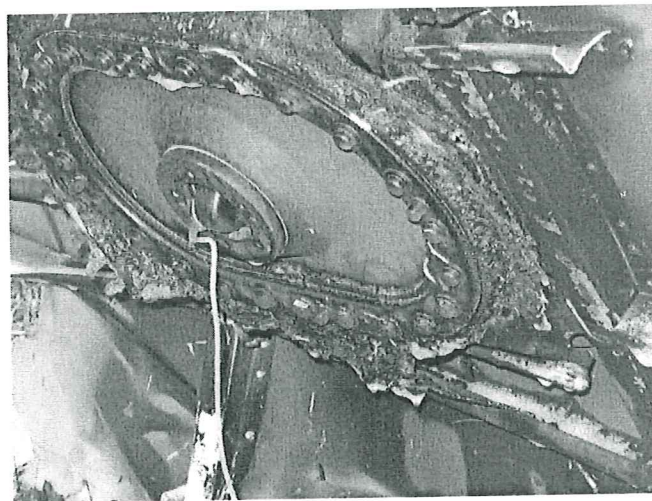
Vista del interior del plano derecho en la unión del tanque  
con una toma de combustible

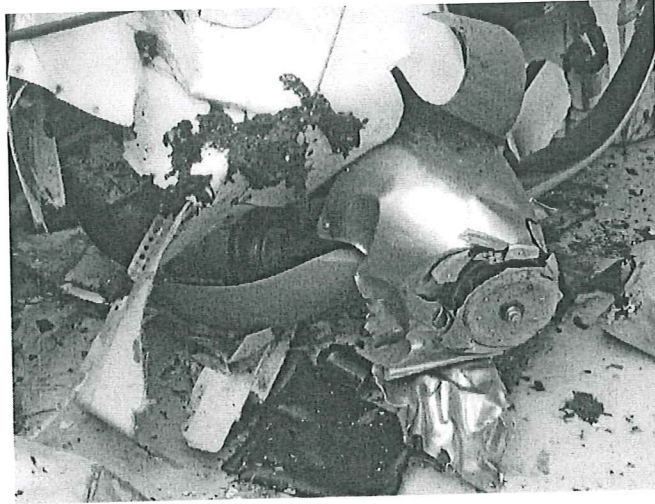
Motor izquierdo al fondo de la piscina

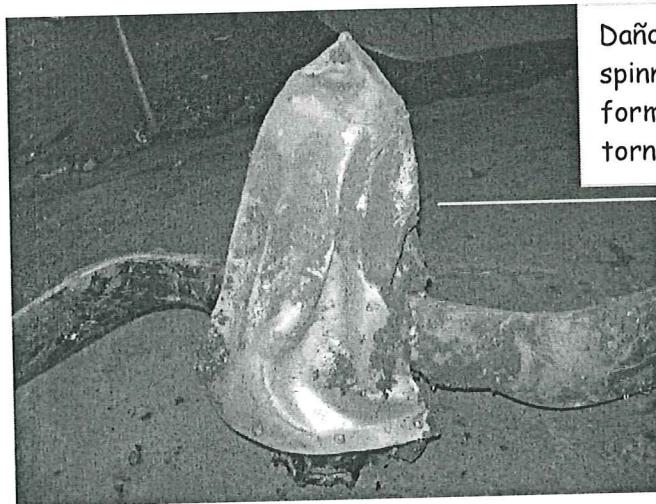
Hélice derecha

Daño del spinner, en forma de tornillo

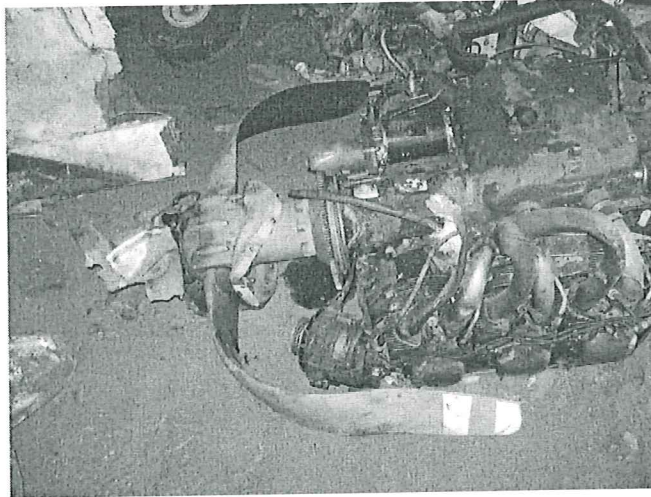
Motor y hélice izquierda en resguardo en la almacenadora

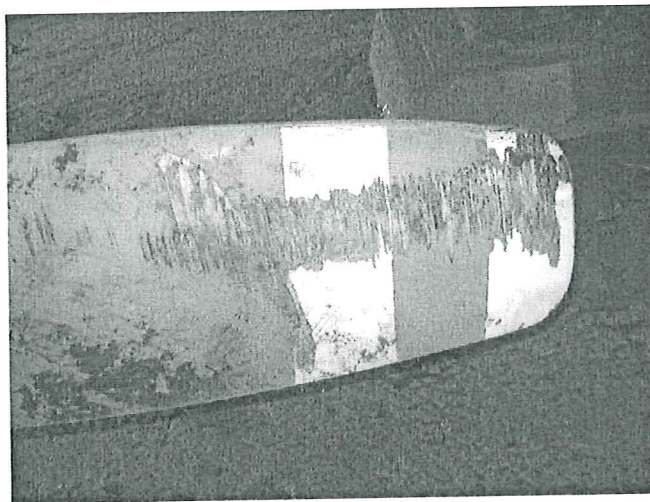
Daño en una de las palas de la hélice derecha

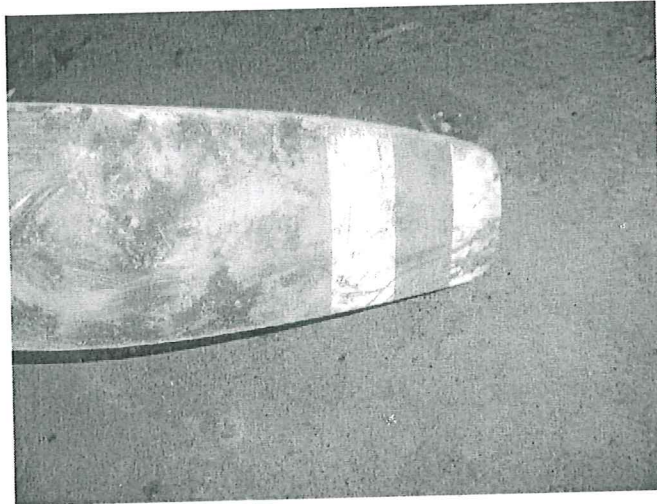
Daño en la otra pala de la hélice derecha

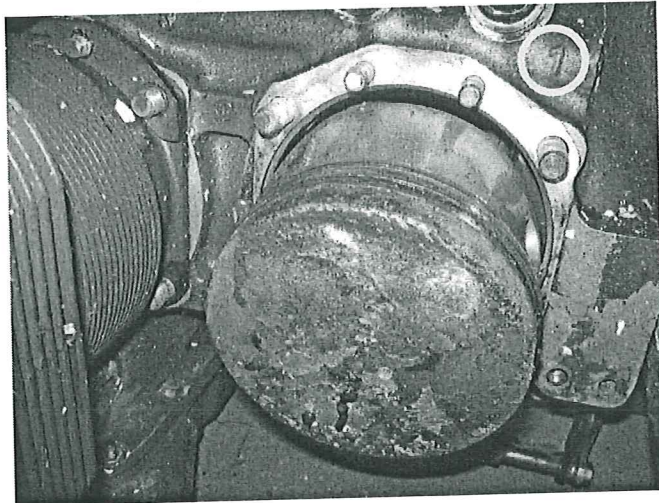
Vista del pistón del cilindro número uno del motor izquierdo

Se efectuó desarme e inspección visual de los motores de la aeronave, se encontró evidencia de carbonización en la cabeza de los cilindros, alrededor de las válvulas de admisión, válvulas de escape y de los pistones, además del desgaste normal de los motores no se encontraron evidencias de falla o daños internos evidentes que hubieran provocado o hubieran sido consecuencia de la falla del motor y causado el accidente.

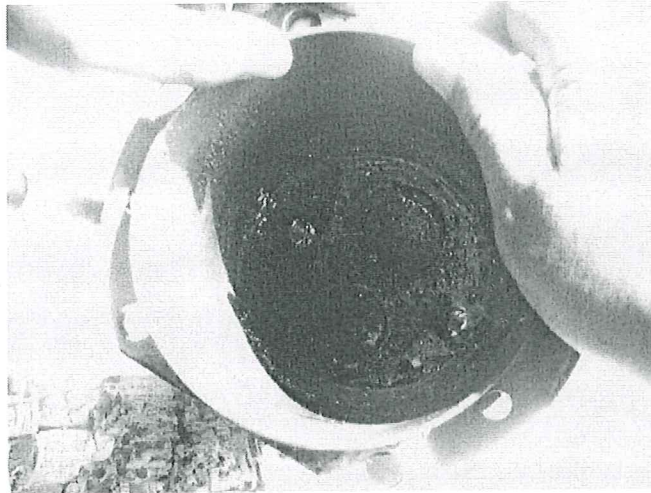
Vista del interior del cilindro número uno del motor izquierdo

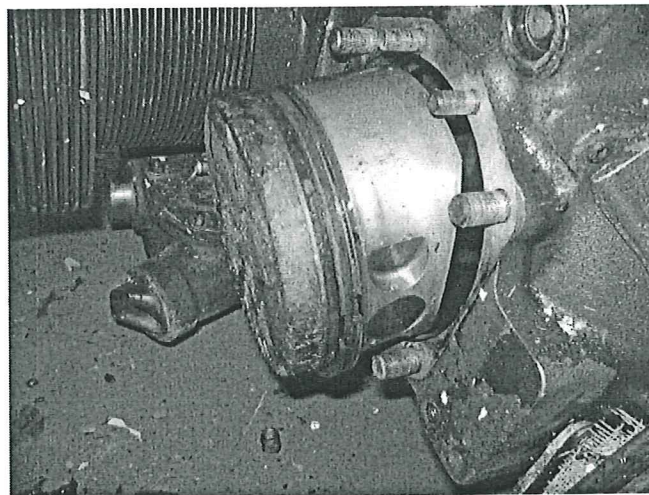
Vista lateral del pistón del cilindro número uno, motor izquierdo

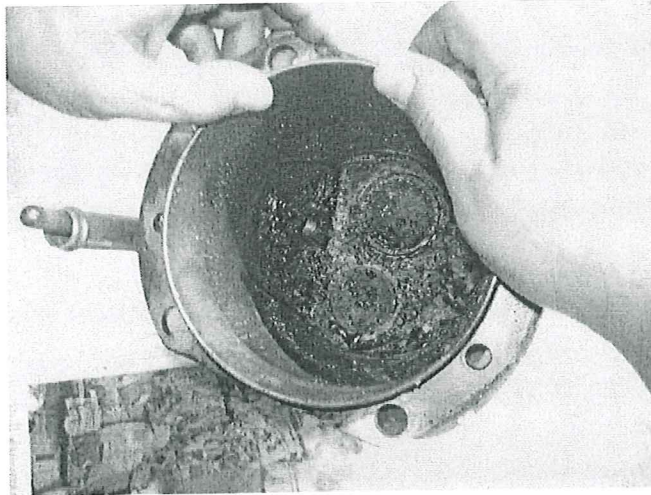
Vista del interior del cilindro número dos,  
se observan restos de carbonización

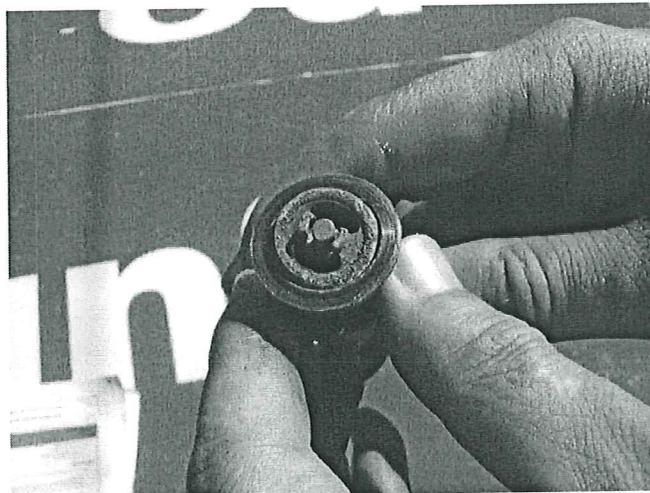
Bujía superior del cilindro No. 1 apariencia normal

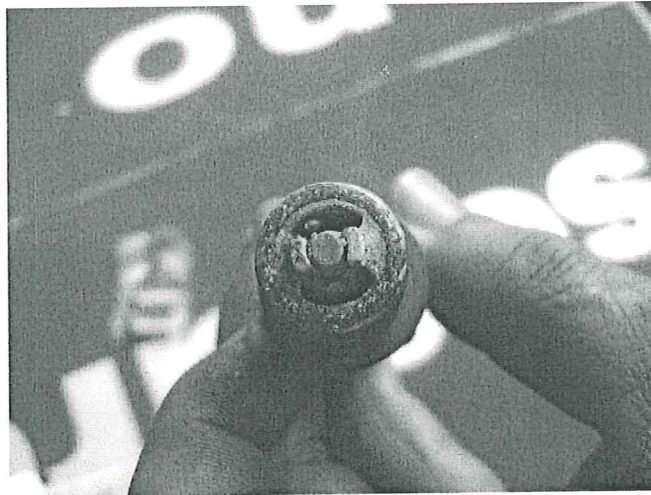
Bujía inferior del cilindro No. 1, corrosión y algo de carbonización

También se encontró en algunas de las bujías de ignición del motor izquierdo, restos sólidos y corrosión, sin embargo debido a que este motor estuvo sumergido en la piscina después de la colisión, no es posible determinar si la corrosión es a consecuencia o se formó sobre restos de carbón existentes en los electrodos de las bujías previo al accidente.

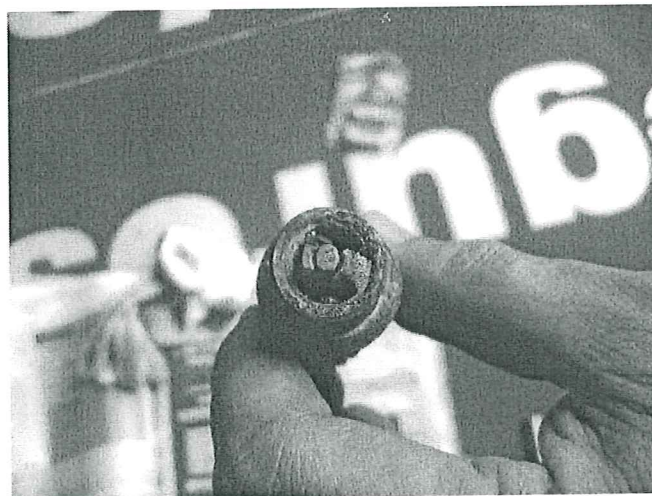
Bujía superior del Cilindro No. 2

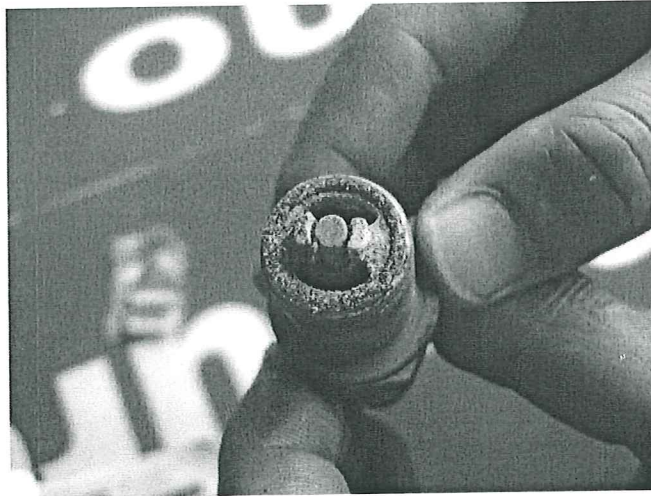
Bujía inferior del Cilindro No. 2

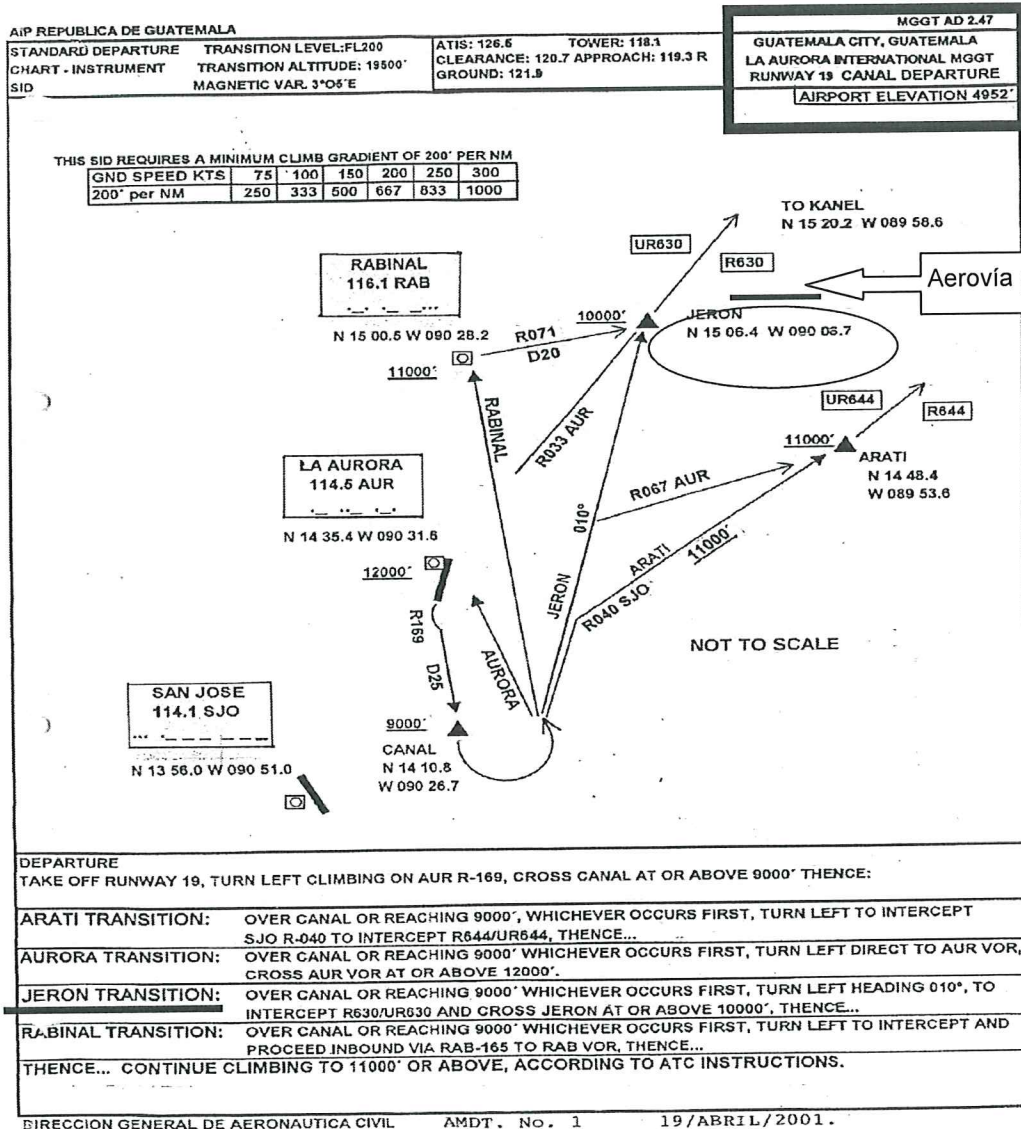
No se puede precisar si la decisión de iniciar el viraje antes de lo establecido en el procedimiento de salida estandarizado, la tomó el piloto para evitar las formaciones de mal tiempo que estaban en el sur de la pista o como consecuencia de falla en la entrega de potencia de los motores u otra situación desconocida de la cual no pudo notificar al servicio de tránsito aéreo.

Fig. 1 Descripción de la salida Canal y transición Jeron.

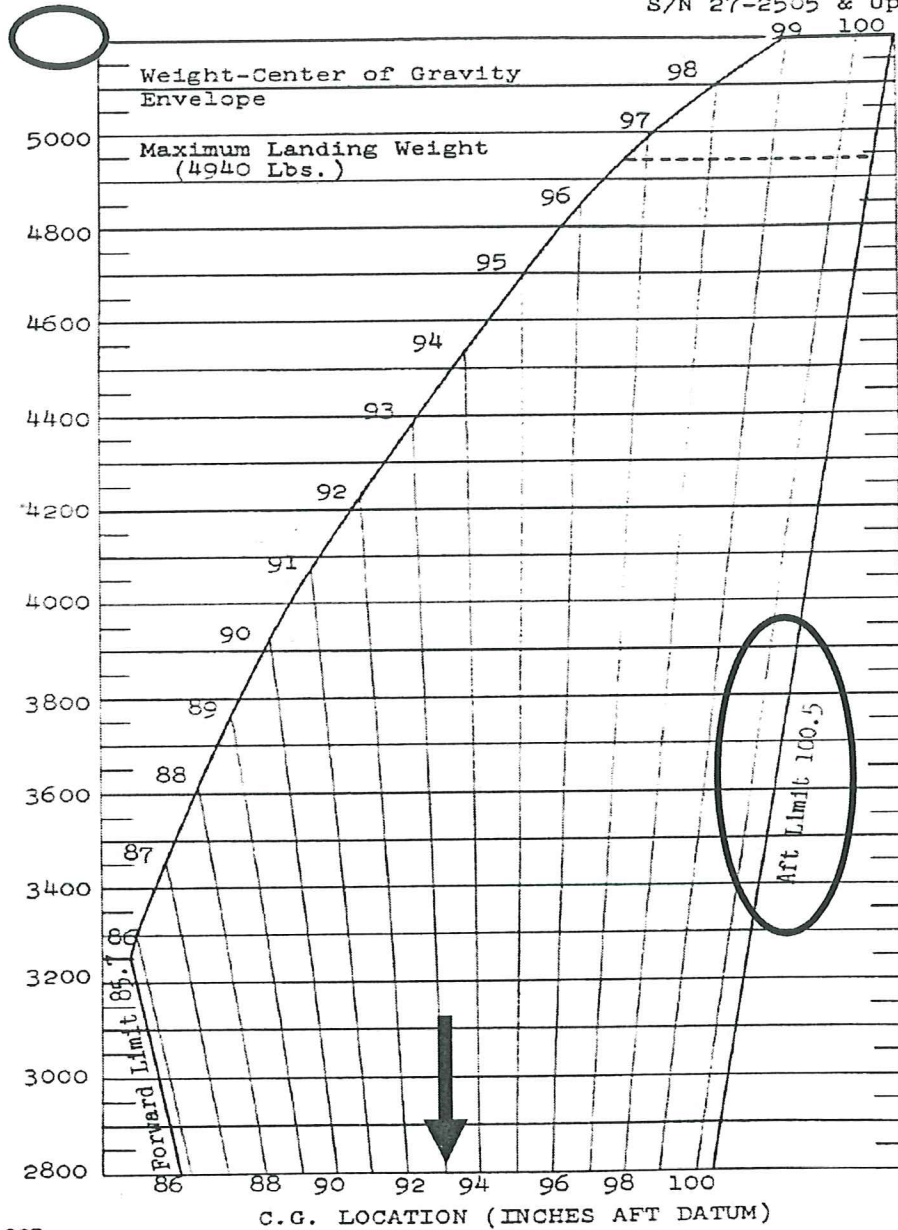
Fig. 2: Tabla para la localización del Centro de gravedad de la PA-23-250, en esta aeronave el C.G. estaba en la estación 93, el límite anterior está en la estación 85.7 y el límite posterior era 100.5

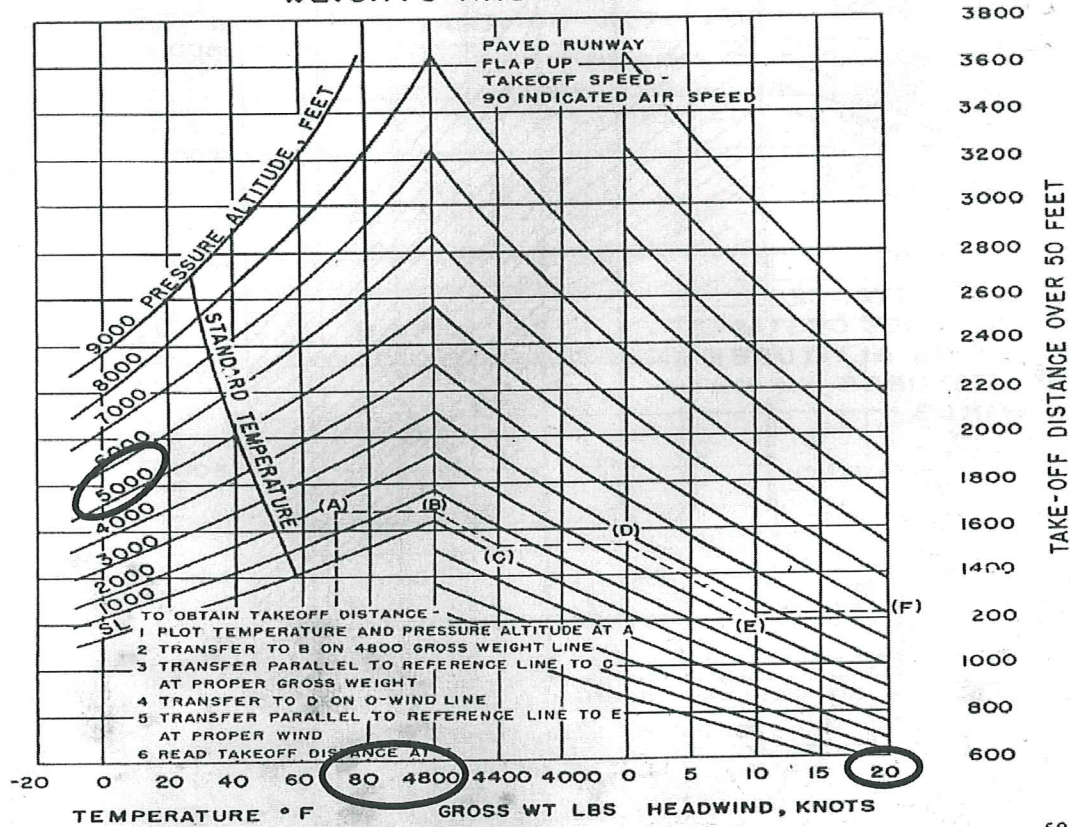
Fig. 3: Tabla de rendimiento Piper Azteca 23-250, los círculos indican, peso máximo 4800 libras, temperatura 80°F, viento 20 nudos y altitud de presión 5000 pies
