## **DIRECCION GENERAL DE AERONAUTICA CIVIL**

### **INFORME FINAL** **ACCIDENTE AERONAVE AIR TRACTOR** **MATRICULA N152LA**

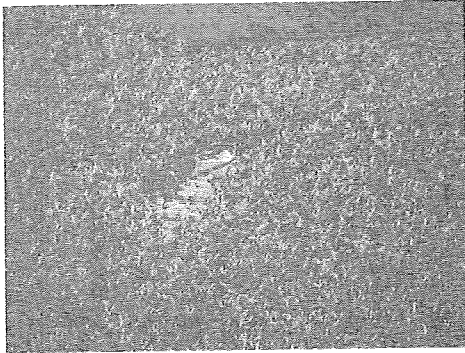
La aeronave impactó contra unas plantas de banano en un área que está a 500 metros de la cabecera sur de la pista de Parijuyu, después de detenerse quedó apoyada sobre la parte baja del fuselaje, orientada

Vista del área de impacto

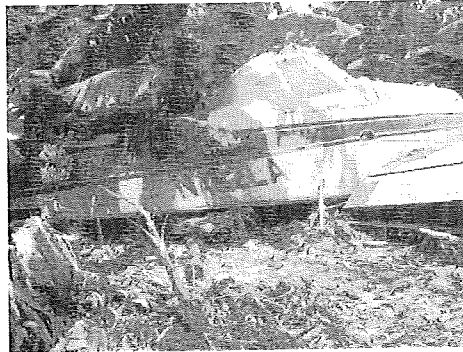
Vista de la matrícula de la aeronave

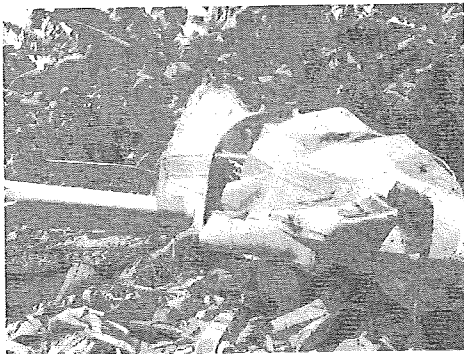
de este a oeste, el tren de aterrizaje principal se desprendió del fuselaje y quedó aproximadamente a metro y medio de este. La hélice tuvo daño en las tres palas, el motor presentaba golpes externos, sin daño aparente en su interior, la bancada del motor tuvo deformación y fractura en la base de la unión al fuselaje. La cabina del piloto presentaba daños leves en su parte externa. La estructura del fuselaje presentaba deformación en su eje longitudinal y daños en la piel que la recubría.

Daños en el fuselaje y estructura del Motor.

La aeronave se encontró en posición vertical, apoyada sobre su fuselaje, el tren principal se desprendió de su base y quedó como a metro y medio del fuselaje, la bancada del motor se fracturó en la unión de ésta con el fuselaje principal, el motor tenía abolladuras en su cubierta exterior y no mostraba daño aparente en su interior. La hélice se dañó en sus tres palas y estos daños indican que el motor no estaba entregando potencia al momento del impacto, los bordes de ataque y los planos así como el empenaje tuvieron daños ocasionados por el impacto con las plantas de banano al momento de efectuar el aterrizaje de emergencia. El fuselaje tuvo deformación por las fuerzas producidas durante el impacto con el terreno.

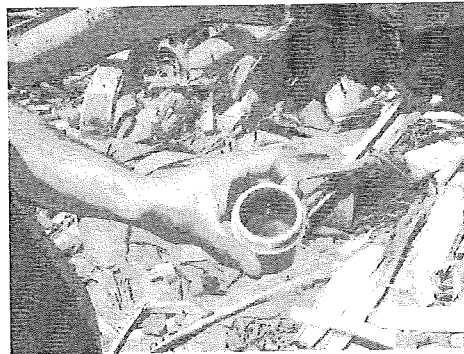
Se efectuó el desarme del vaso contenedor del filtro de combustible que se encuentra antes del Fuel Control Unit (FCU) y se encontró contaminación por agua y material sólido, adicionalmente se revisaron las líneas de combustible que vienen de los tanques al filtro de combustible, encontrándose contaminación por agua.

Contaminación en el vaso del filtro Del combustible.

En las líneas de combustible se encontró contaminación por agua y materiales sólidos en suspensión, tales como tierra y fibra vegetal, la cantidad de agua encontrada en el contenedor del filtro de combustible y en las líneas pudieron haber provocado que el motor se detuviera. Esta cantidad de agua no es normal encontrarla en las líneas del sistema de combustible y no es producto de la condensación, ya que pareciera que existe al menos un 25% de agua en el vaso contenedor del filtro, lo que únicamente pudo haber ocurrido si al momento de reabastecer a la aeronave se le hubiera agregado agua a los tanques junto con el combustible.

En el lugar del accidente se verificaron las líneas y tanques de combustible y se encontró contaminación por agua en el sistema, además de contaminación por sólidos en suspensión, esta contaminación se considera capaz de provocar que el motor se apague al llegar a la cámara de combustión del motor y debido a la fase en que ocurrió no fue posible que el piloto pudiera re encender el motor ya que la falla se presentó a baja altura en despegue, que es uno de los momentos mas críticos del vuelo

- 3.6.** La contaminación pudo provenir de los tanques sumergidos en la finca Santa Rosa o de los recipientes plásticos utilizados para darle servicio de carga de combustible a la aeronave.

- 4.1.** La empresa FUASA debe revisar sus procedimientos de recarga de combustible para reducir el riesgo de contaminación del combustible.
- 4.2.** La empresa FUASA debería realizar una inspección de los tanques de combustible que tiene en sus instalaciones para verificar el estado de los mismos y de ser posible reparar cualquier condición que ponga en riesgo la seguridad de la operación de las aeronaves.
- 4.3.** Establecer un programa de verificación periódica del estado de los tanques de combustible y de revisión de filtros y tuberías, esto para iniciar el control de calidad del combustible utilizado en sus aeronaves.
- 4.4.** Los pilotos y personal de mantenimiento deben poner especial atención al efectuar el pre vuelo y drenado de los tanques de combustible de las aeronaves en busca de señales de contaminación del combustible.

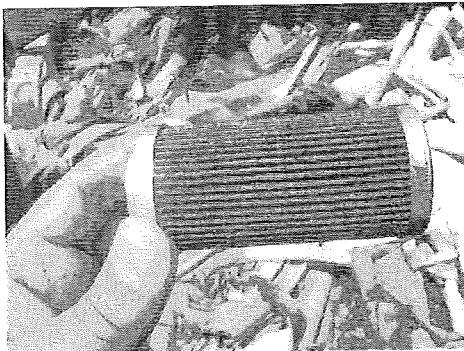
Utilizaba el recomendado por el fabricante Jet A1, se encontró contaminación sólida y líquida en las líneas del sistema y en el vaso contenedor del filtro del FCU.

Filtro de combustible sucio

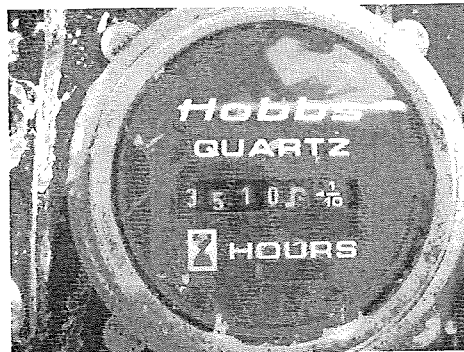
Horómetro de la aeronave 3510.6 horas

Se le efectuó una inspección anual a la aeronave el 27 de septiembre de 2008, y la ultima inspección de 100 horas se efectuó el 11 de mayo de 2009 con un tiempo total de la aeronave de 3406.2 horas, al momento del accidente el horómetro indicaba 3510.6 horas lo que indica que ya se habían excedido en 4.4 horas para la inspección de 100 horas correspondiente.
