REPUBLICA DE GUATEMALA, C. A.  
**DIRECCION GENERAL DE AERONAUTICA CIVIL**

**INFORME FINAL**  
**ACCIDENTE AERONAVE CESSNA**  
**MATRICULA TG-AVE**

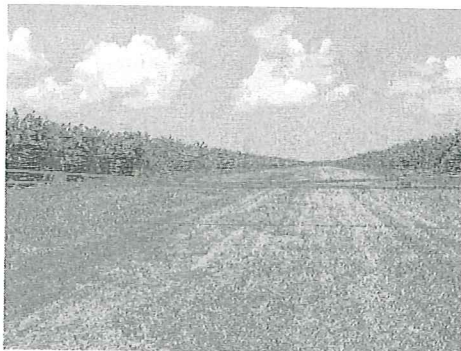
Vista de las talanqueras bloqueando la pista

Las estructuras metálicas son poco visibles desde el aire y desde la superficie.

- 4.1. Se recomienda a los pilotos de ala fija de la aviación general, que no descuiden sus procedimiento de clareado de obstáculos siempre que efectúen operaciones en aeródromos no controlados.
- 4.2 Es urgente que el propietario de la Finca Santa Irene, si efectúa la reparación de las talanqueras dañadas, les aplique un color que facilite su visibilidad tanto desde el aire como en la superficie y que utilice la señalización de pista cerrada en el caso de que las talanqueras estén colocadas, para evitar accidentes futuros.

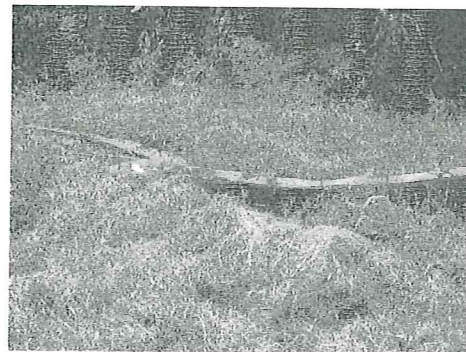
Las barandas de bloqueo quedaron dobladas después del impacto y una de ellas completamente inservible.

Vista de la talanquera impactada

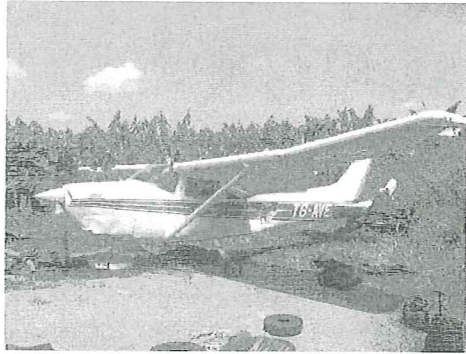
La aeronave golpeo la baranda de una de las talanqueras y posteriormente impacto con el canal de aguas pluviales en el costado este de la pista. Tuvo daños de consideración en la hélice, carenaje inferior del motor, tren de nariz, tren principal, costado izquierdo del fuselaje y en la puerta de equipaje, borde de ataque de ambos planos (alas), ambos flaps golpearon con el borde del canal, el extremo del plano izquierdo y el estabilizador horizontal quedaron con daños severos.

Vista general de la aeronave

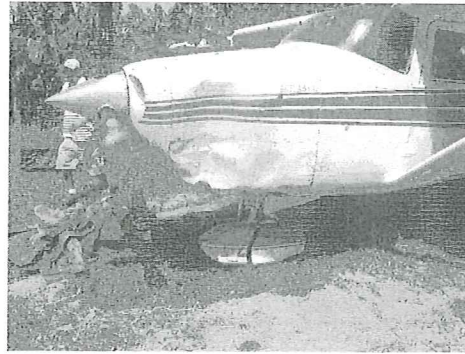
Detalle del golpe del motor y la hélice

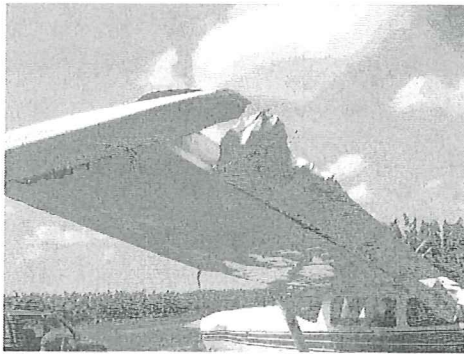
Daños en el plano y alerón izquierdo

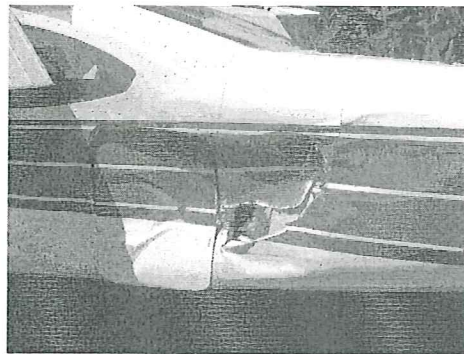
Daño en el fuselaje y compuerta de equipaje

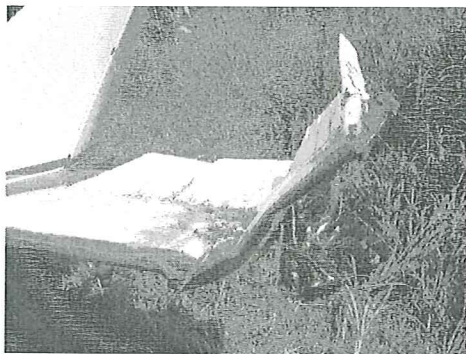
Daño en el estabilizador horizontal

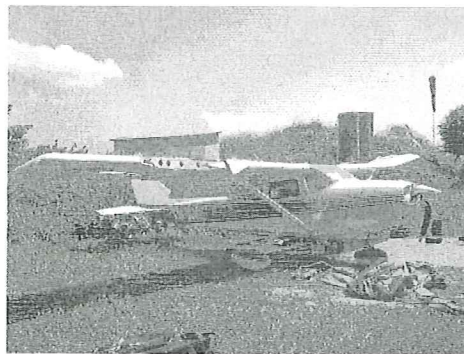
Daño en el borde de ataque del plano derecho
