REPUBLICA DE GUATEMALA, C. A.  
**DIRECCION GENERAL DE AERONAUTICA CIVIL**  
AEROPUERTO INTERNACIONAL LA AURORA, ZONA 13. 22606625 - 22606584 - 22603739

**INFORME FINAL**  
**ACCIDENTE AERONAVE BELL 407**  
**MATRICULA N-743PH**

Lugar del Accidente: Campo de futbol, Residenciales Prados de Villa Hermosa, San miguel Petapa municipio de Guatemala.

Fecha del Accidente: 21 de Julio de 2009.

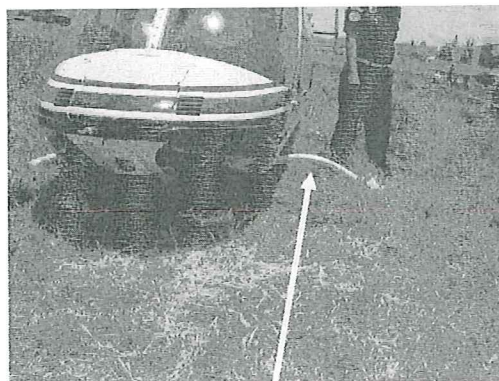
- a. Apertura extensa de los tubos cruzados del tren de aterrizaje.
- b. Daño en los ejes del tren impulsor del rotor de cola.
- c. Daño en la base de la caja de 90 grados del botalón de cola.
- d. Daño en la base estructural de la caja de 90 grados del botalón de cola.
- e. Daño en la estructura inferior delantera del fuselaje por fractura del corta alambres.

vista frontal del helicóptero con los tubos cruzados del tren abiertos

Los componentes afectados en el aterrizaje de emergencia sean trabajados por empresas con habilitaciones para su Overhaul o adquiridos con toda su documentación necesaria para el retorno al servicio del helicóptero.

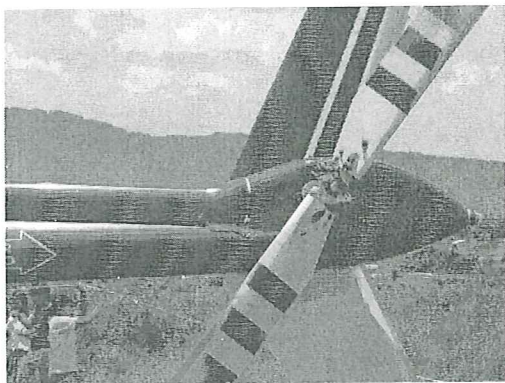
Vista frontal del Rotor de cola

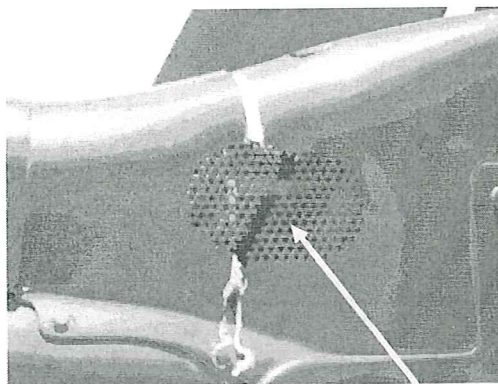
Ruptura del cobertor de caja de 90°

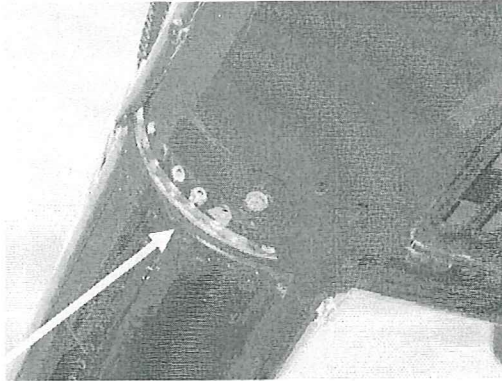
Vista inferior del botalón con  
Perdida de remaches.

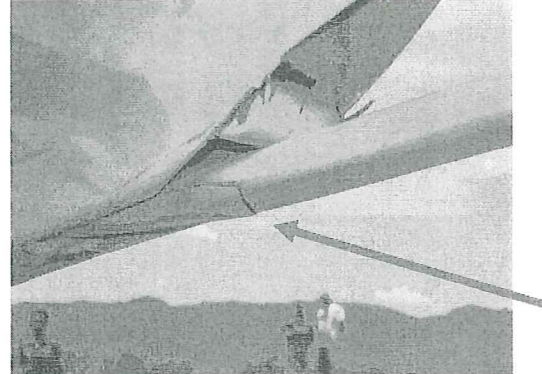
daño en el patín de cola del  
Estabilizador vertical

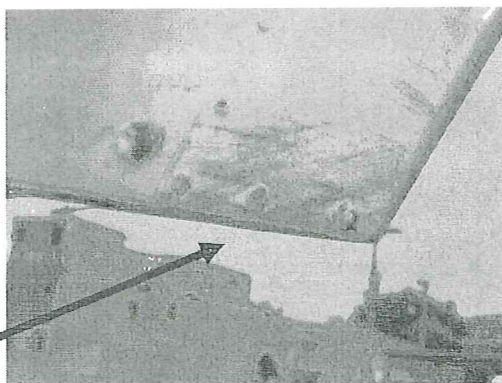
Daño mínimo en la parte inferior del  
Estabilizador Vertical de cola

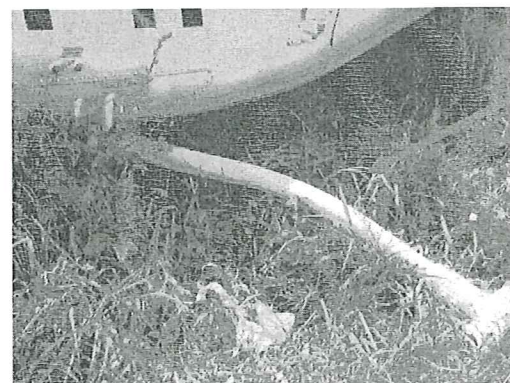
vista lateral izquierda del tubo  
cruzado del tren de aterrizaje

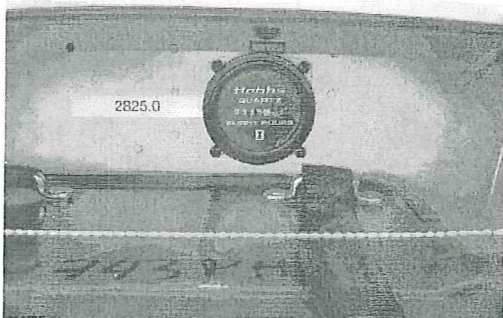
Horómetro del Helicóptero  
Con 370.4 hrs

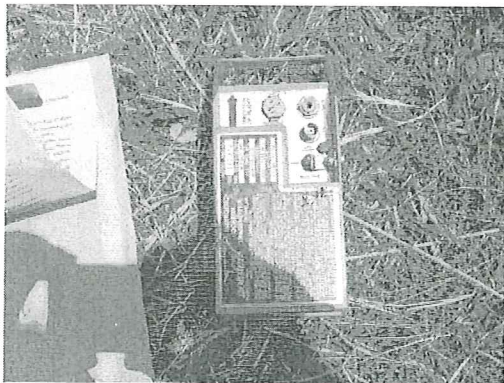
ELT desactivado durante la  
Inspección de investigación del  
Accidente.

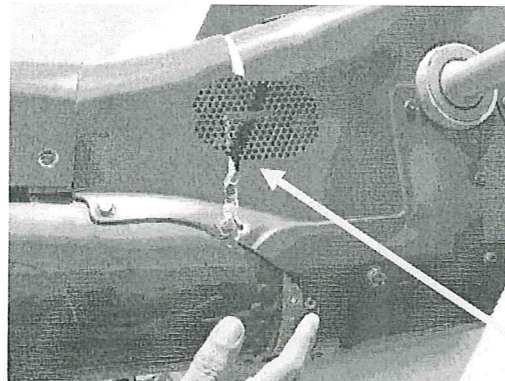
base del botalón de cola con  
remaches descabezados
