DIRECCION GENERAL DE AERONAUTICA CIVIL

INFORME FINAL DEL ACCIDENTE

AERONAVE CESSNA 337

MATRICULA TG-NSA

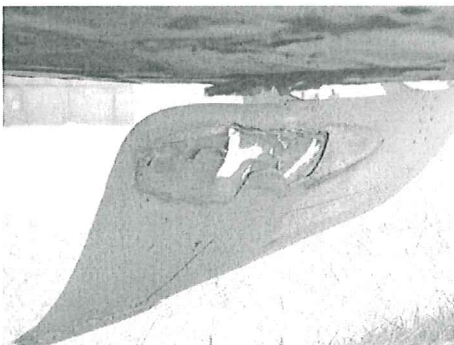
Daños en la compuerta derecha del tren principal

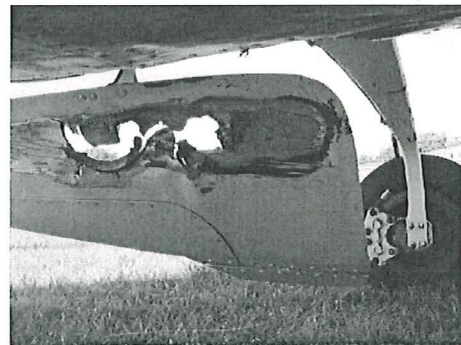
Daños en la compuerta izquierda del tren principal

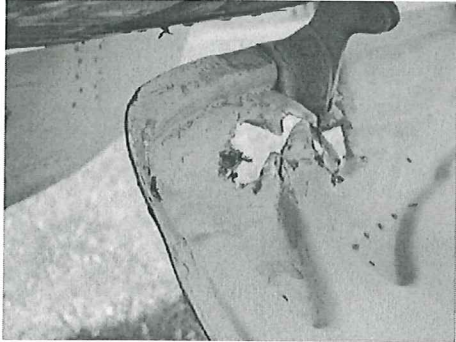
Vista del interior de la compuerta izquierda

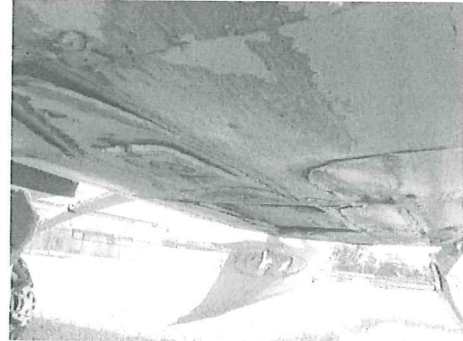
Vista desde el tren de nariz de la parte inferior del fuselaje

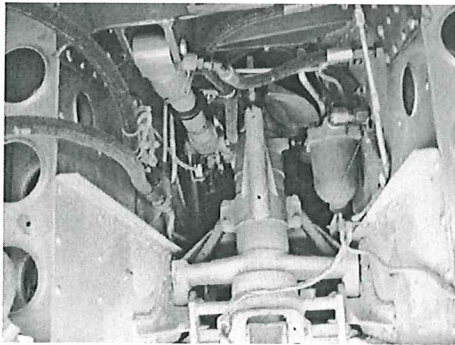
Vista del compartimento del tren de nariz

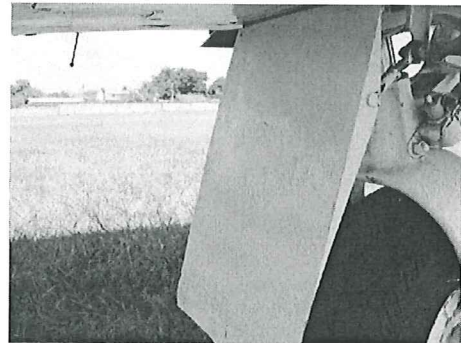
Vista del exterior del tren de nariz

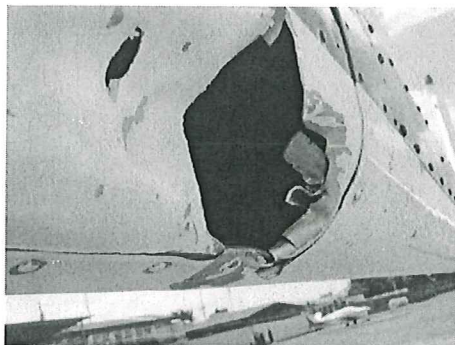
Daños en el boom del lado derecho

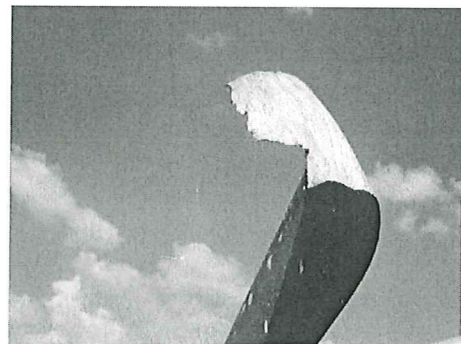
Daño en una de las palas de la hélice delantera

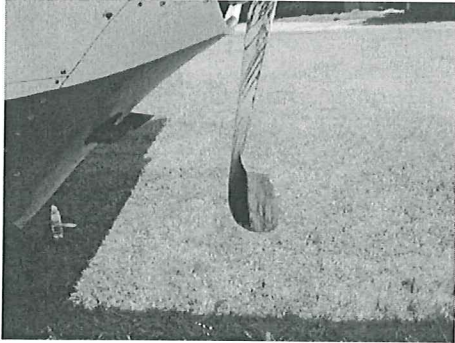
Daño en una de las palas de la hélice posterior

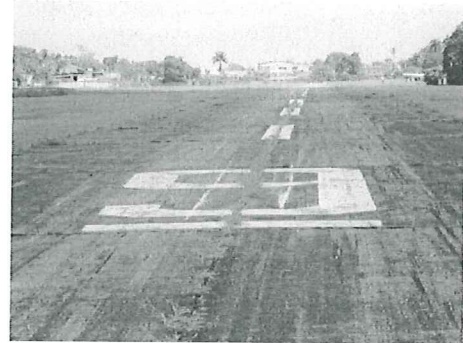
Rastros de transferencia de pintura en el punto de primer contacto con la pista

La aeronave dejó tres grupos de marcas de pintura blanca sobre el umbral de la pista 9, el primer grupo de marcas tiene una longitud de aproximadamente 18 metros de largo, desaparecen y se vuelve a ver otro grupo de marcas de transferencia de pintura como a 24 metros de las primeras marcas, este segundo grupo de marcas tiene una longitud de aproximadamente 60 metros, a continuación se aprecian cortes sobre el pavimento, perpendiculares al eje de la pista de entre 15 y 20 centímetros de largo que al principio son superficiales pero terminan con una profundidad aproximada de 0.5 centímetros, esta tercer grupo de marcas sobre el asfalto tiene una longitud de 150 metros hasta que se detienen. De acuerdo a las marcas encontradas, se deduce que la aeronave tuvo un primer contacto con la pista del cual reboto y volvió a caer más adelante, en este segundo contacto se deslizó hasta que el cargo pudo desintegrarse provocando el contacto de la parte inferior del fuselaje y posteriormente de las palas de las hélices hasta que se detuvo la aeronave.

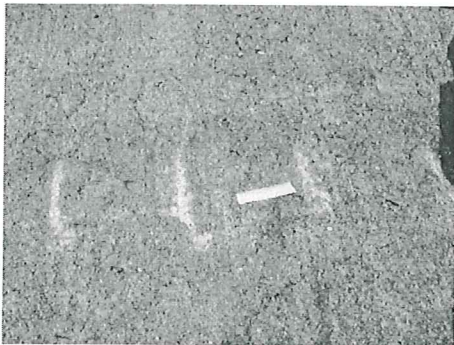
Huellas dejadas por las hélices sobre la superficie de la pista

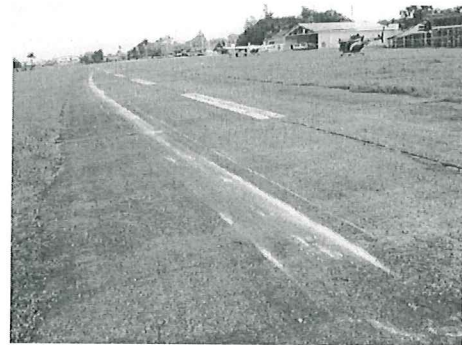
La aeronave se arrastró por la superficie de la pista de aterrizaje una distancia de aproximadamente 250 metros, desde el punto en que tocó pista por primera vez.

Rastro dejado por el cargo pod y fuselaje inferior de la aeronave hasta el punto en que se detuvo.

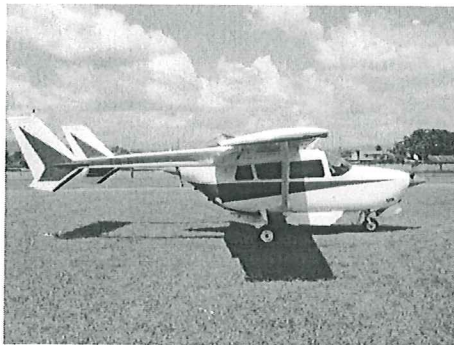
Vista lateral de la aeronave

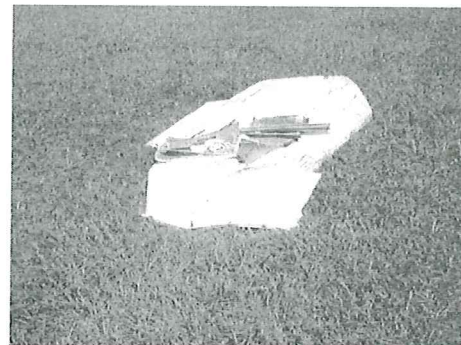
A un costado de la pista se encontraron los restos del cargo pod de la aeronave, que fueron dejados ahí después de que con la ayuda de otras personas el piloto retiró la aeronave de la pista y evitar que siguiera obstruyéndola.

Restos del cargo pod

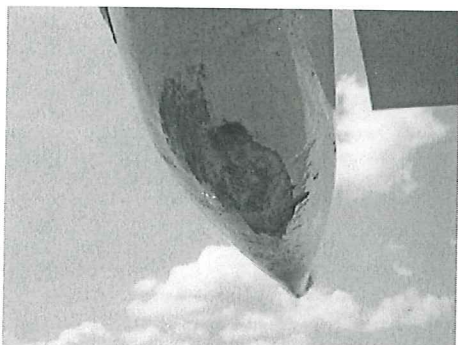
Agujero en la parte inferior del estabilizador vertical derecho

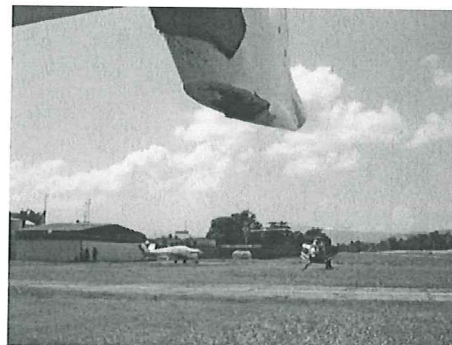
Agujero en la parte inferior del estabilizador vertical izquierdo

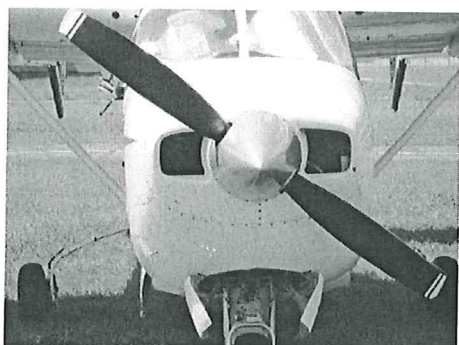
Vista frontal del daño a las palas de la hélice delantera

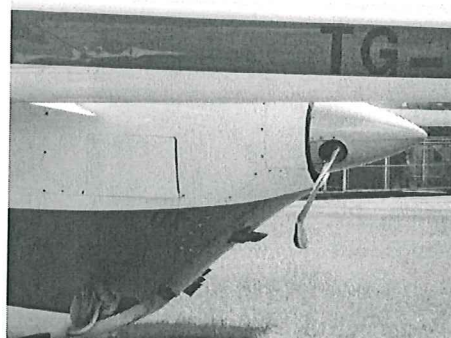
Vista del daño de la hélice posterior
