### **INFORME FINAL DE LA AERONAVE MATRICULA TG-WIT**

Marca:	Air Tractor, Inc. Olney, Texas 76374 USA.
Modelo:	AT-402.
No. de Serie:	402-0938.
Horas totales de la A/C Al momento del accidente:	7,751.8 hrs.
Certificado Tipo:	A17SW, Revisión No. 13 de fecha 10 de Agosto 2009.
Categoría:	Restricta.
Colores:	Amarillo con franjas azul y negro.
Certificado de Aeronavegabilidad:	Vigente, del 03 Septiembre del 2009 al 02 Septiembre del 2010.

### **1.00.1 SINOPSIS:**

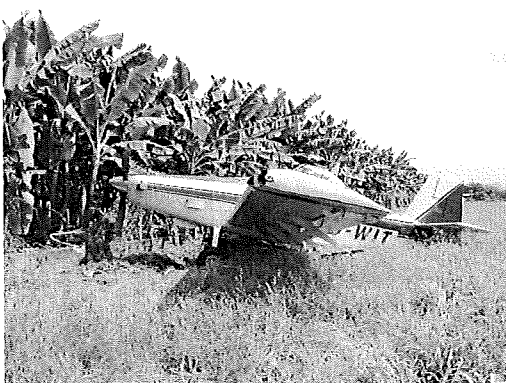
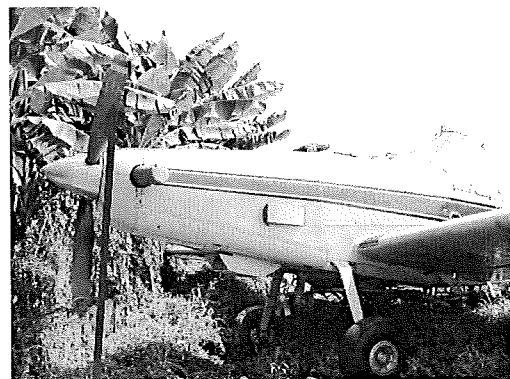
La aeronave según se pudo apreciar en los documentos y fotos entregadas a este Departamento de Seguridad de Vuelo e Investigación de Accidentes, por parte del personal de Servicio Aéreos Agrícolas, se pudo apreciar los daños en las aspas de la hélice y paro repentino del motor, se desconocen otros daños del fuselaje o tren de aterrizaje principal por haberse reportado 10 días posterior al accidente.

Posición de la aeronave del lado izquierdo de la pista. Daño a la hélice por un paro repentino

La aeronave se encuentra con daños menores en su fuselaje debiendo efectuarse una inspección por daños ocultos al mismo, además de las inspecciones correspondientes al tren de aterrizaje, inspección de motor por paro repentino y el proceso respectivo a la hélice de la aeronave.

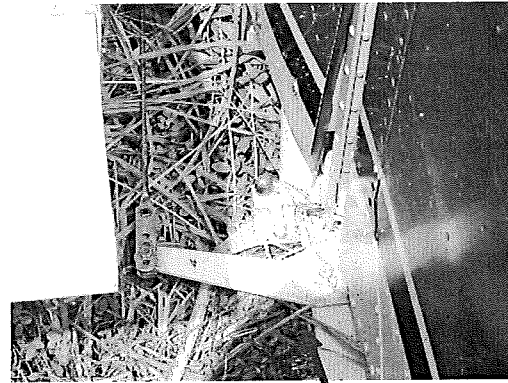
No. 4.

Llanta del patín de cola

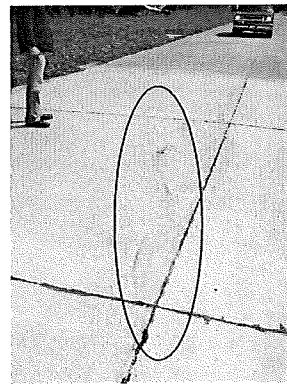
No. 6.

Las marcas dejadas sobre el pavimento muestran que el patín de cola de la aeronave sufrió una fractura en su base, por lo que el piloto le fue imposible maniobrar la aeronave en tierra en la dirección correcta.

Inicio de las marcas del patín de cola

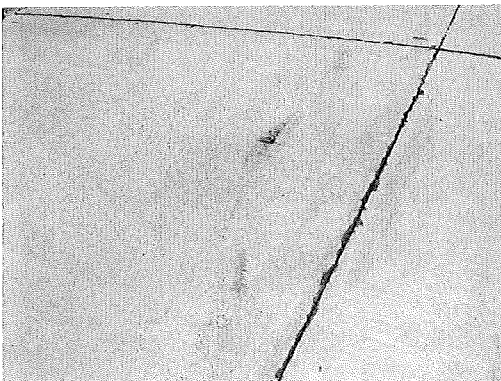
No. 7.

Marcas del patín de cola sobre la pista

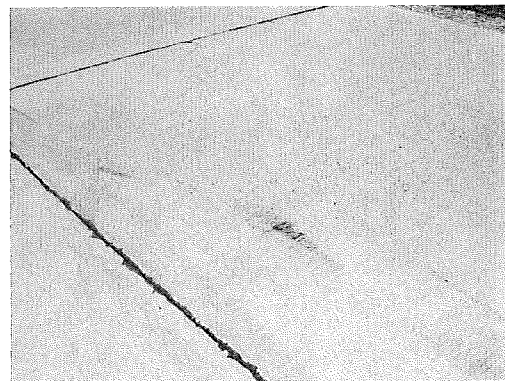
No. 8.

Marcas sobre el pavimento de la pista
