**DIRECCION GENERAL DE AERONAUTICA CIVIL**  
AEROPUERTO INTERNACIONAL LA AURORA, ZONA 13 - TELS.: 331-3263, 331-9587, 331-0311, 331-6483

**INFORME FINAL**  
**ACCIDENTE AERONAVE CESSNA 152**  
**MATRICULA TG-BOK**

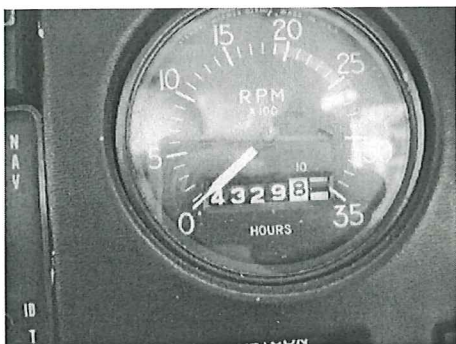
Horómetro de la aeronave 4329.8

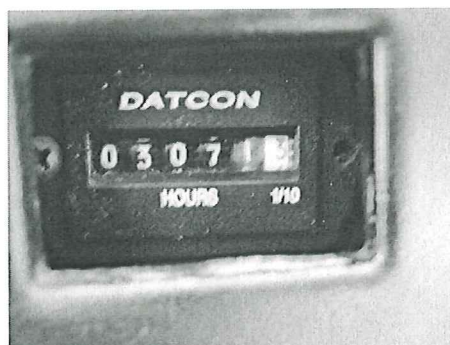
Tacómetro de la aeronave 3071.3

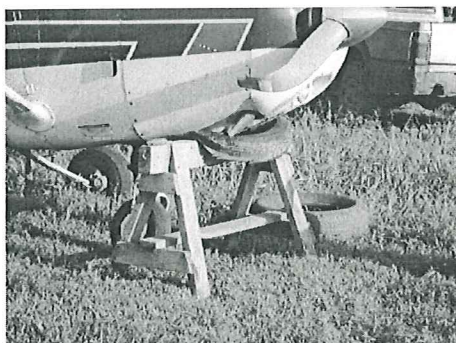
Vista lateral derecha de la aeronave.

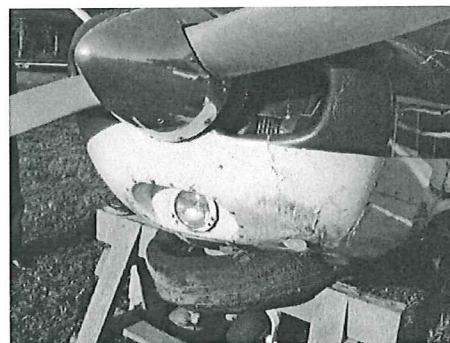
El tren de nariz se fracturó desde su base y las dos palas de la hélice se deformaron completamente.

Vista frontal de la aeronave

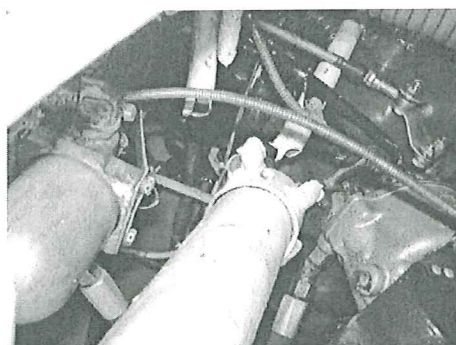
Daño en la unión del tren de nariz

Los daños que se aprecian se concentran en el tren de nariz, el que se desprendió de su base, debido al corte que tuvieron los soportes del amortiguador y control de dirección.

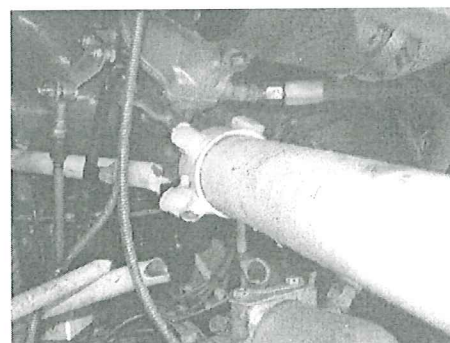
Angulo inverso del pozo del tren de nariz

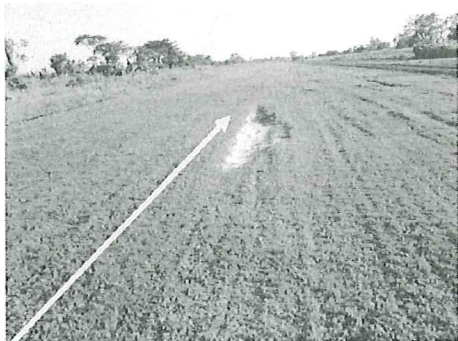
En la superficie se pueden observar algunos lugares ya sin grama y con agujeros causados por erosión del terreno cerca del eje central de la pista, aproximadamente a 400 metros de la cabecera norte, distribuidos en un área de 100 metros.

Agujero en el que impacto el tren de nariz

- 4.01 A las entidades encargadas de la utilización de la pista de la Finca La Flora, se les recomienda efectuar los trabajos necesarios para reparar y mejorar las condiciones de la pista de la Finca La Flora, para con esto mejorar la seguridad operacional de esa pista y evitar un nuevo incidente o accidente.
- 4.02 Verificar los procedimientos para el cálculo de peso y balance de aeronaves en las organizaciones que están certificadas para realizar esta tarea y corregir posibles errores u omisiones que pudieran poner en riesgo la seguridad operacional.

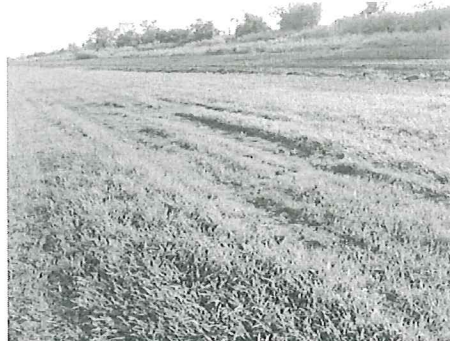
Condiciones generales de la pista

Se efectuó una inspección visual a todo lo largo de la pista y se constato que existen al menos tres agujeros de tamaño considerable a partir de la mitad de la pista hasta los  $\frac{3}{4}$  de la longitud de la misma y que ponen en riesgo la seguridad operacional de las aeronaves que la utilizan.

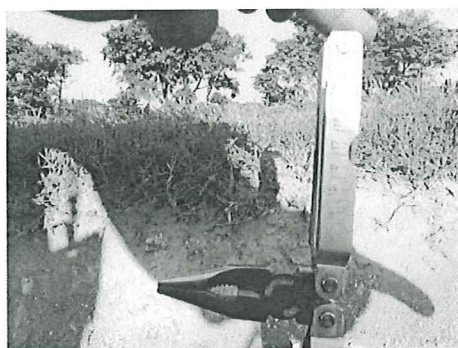
Profundidad del agujero 20 cms.

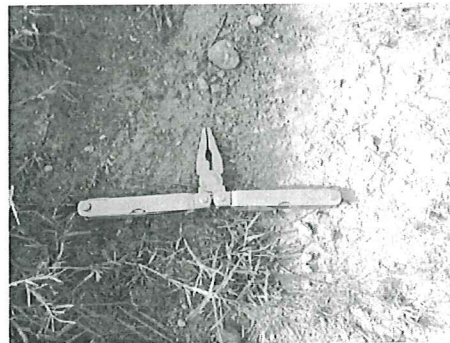
Ancho del agujero 40 cms.

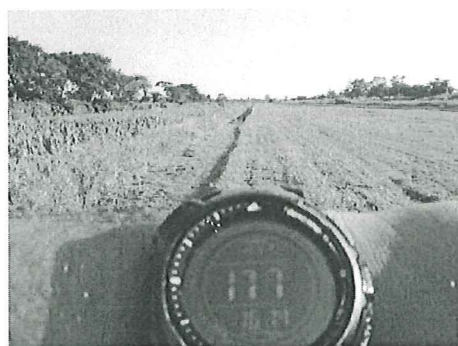
Orientación aproximada del despegue 177°.

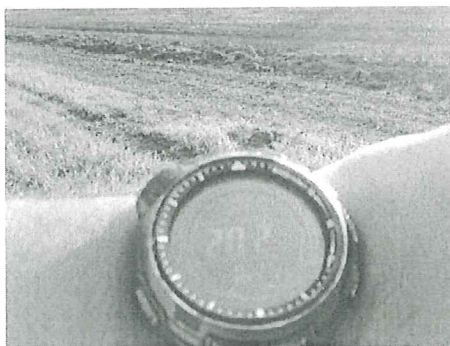
Orientación en la que quedo la aeronave 202°.

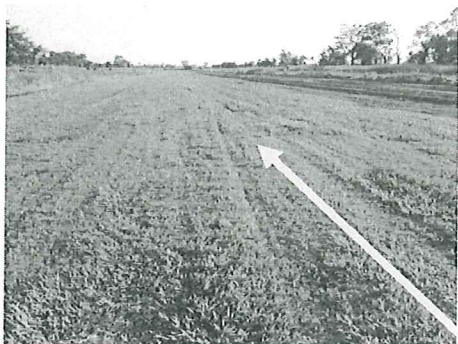
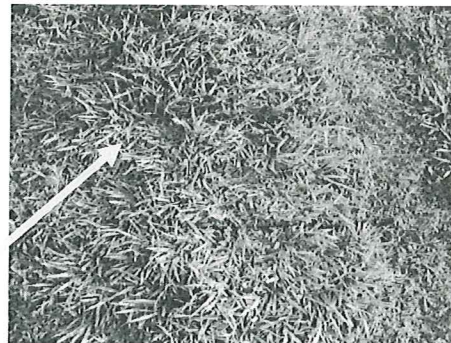
Sobre la superficie de la pista, a pocos metros del agujero se observan las huellas dejadas por la hélice y por la aeronave cuando golpearon sobre esta. Estas huellas tienen una longitud aproximada de 40 metros desde el agujero en la pista hasta el lugar donde se detuvo la aeronave.

Rastro dejado por la aeronave y la hélice sobre la superficie de la pista
