DIRECCION GENERAL DE AERONAUTICA CIVIL

INFORME FINAL ACCIDENTE AERONAVE
PIPER PA 32-300
MATRICULA TG-LIN

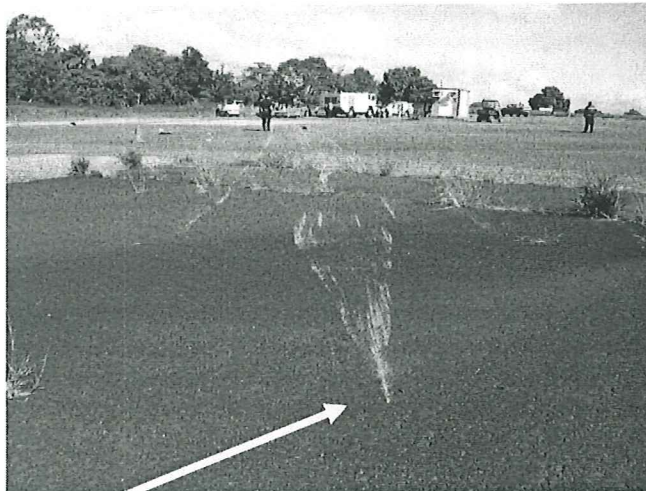
Foto no. 1

La flecha indica el lugar en donde el fuselaje de la aeronave hizo contacto con la superficie del asfalto en la cabecera 19 con dirección noroeste

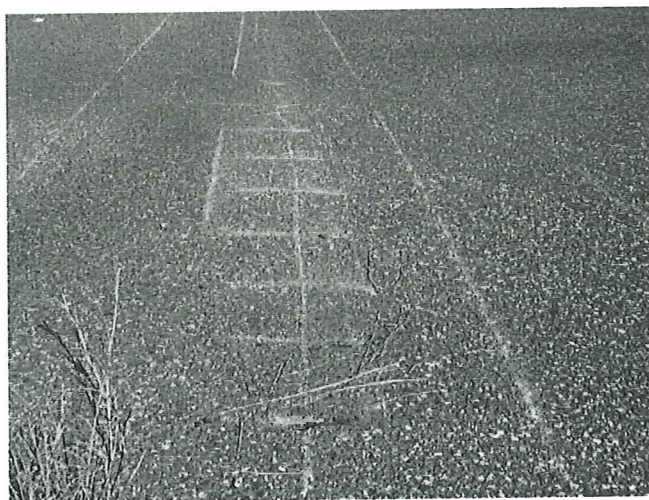
Foto no. 2

Huellas dejadas por la hélice sobre el asfalto de la pista

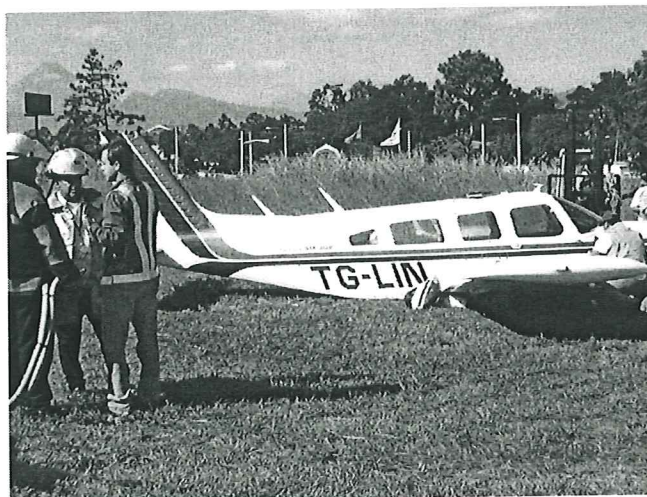
Foto No. 3

Lugar en el que la aeronave se detuvo sobre el área verde de seguridad de la cabecera 19

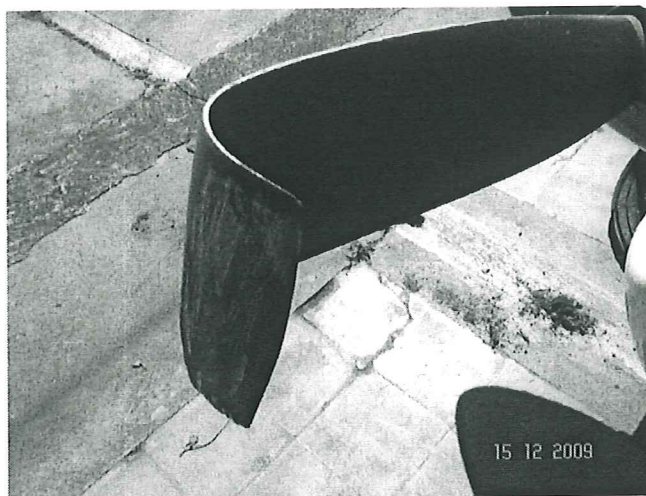
Ambas palas de la hélice se doblaron hacia atrás y las puntas quedaron con daños severos.

Foto No. 4
Daño en la hélice

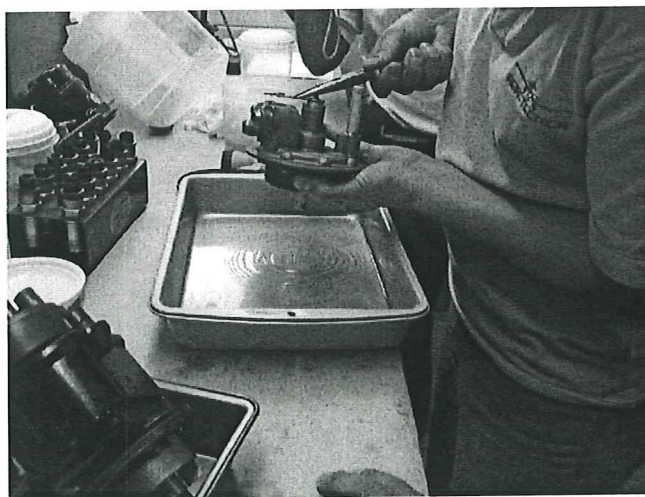
Foto No.5
Válvula selectora de combustible opera normal

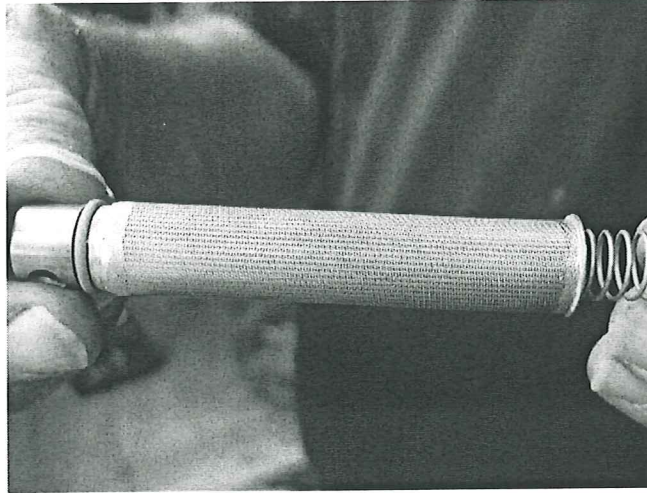
Foto No. 6
Filtro de combustible (Strainer) sin obstrucciones

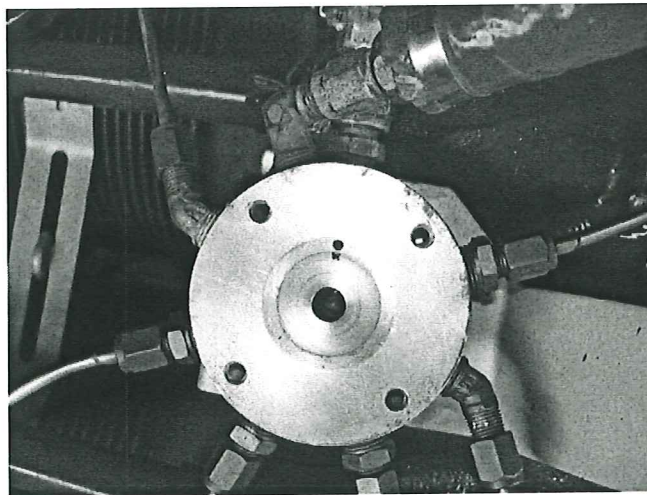
Foto No. 7
Distribuidor de flujo (fuel flow divider) sin contaminación u obstrucciones

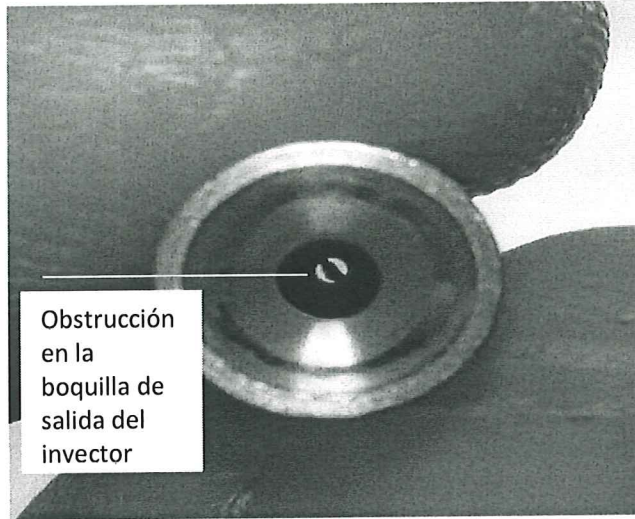
Foto No. 8
Inyector del cilindro No. 4 parcialmente obstruido

Durante la inspección posterior al accidente se determinó que la falla del motor se debió a la obstrucción por contaminación encontrada en el inyector del cilindro No.4, el material encontrado es de un milímetro de diámetro por 0.5 milímetros de grueso, de apariencia sólida porosa de forma irregular no metálica, a la cual se inspeccionó con un lente de 4X de aumento, verificándose que es una piedra, esto provocó una obstrucción en el paso de combustible lo que ocasionó que el motor perdiera potencia durante el despegue. El resto del sistema de combustible se encontró libre de contaminación.

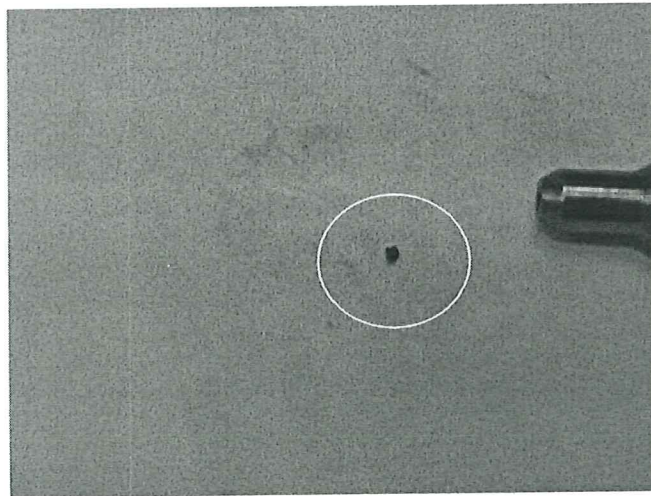
Foto No. 9
Inyector del cilindro No. 4 con la obstrucción removida

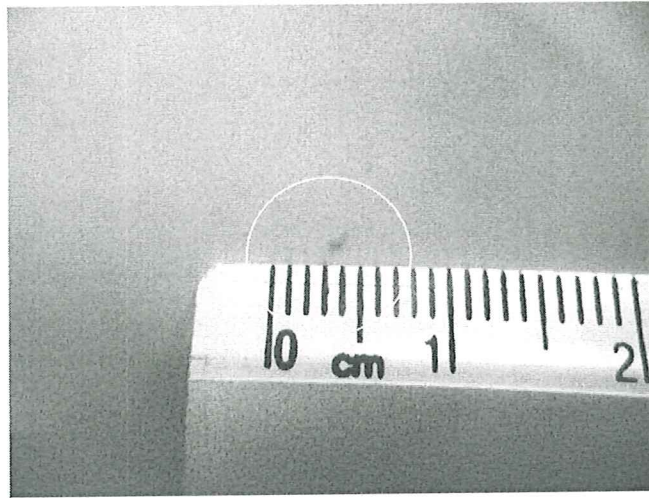
Foto No. 10

Detalle de la contaminación encontrada en el inyector del cilindro No. 4

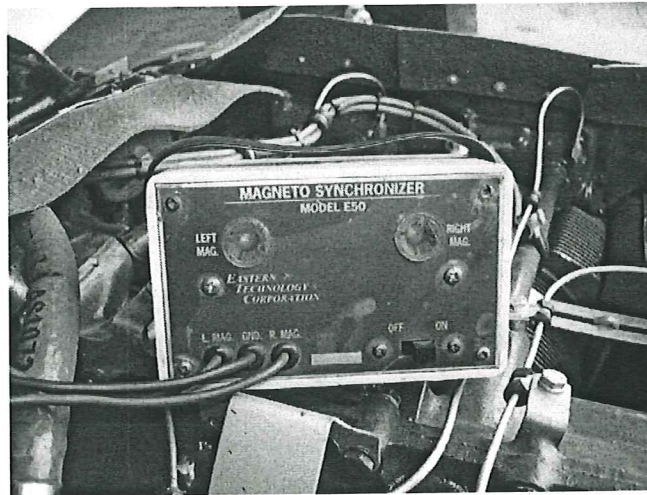
Foto No 11

Los Magnetos trabajaban correctamente y estaban a 21 grados

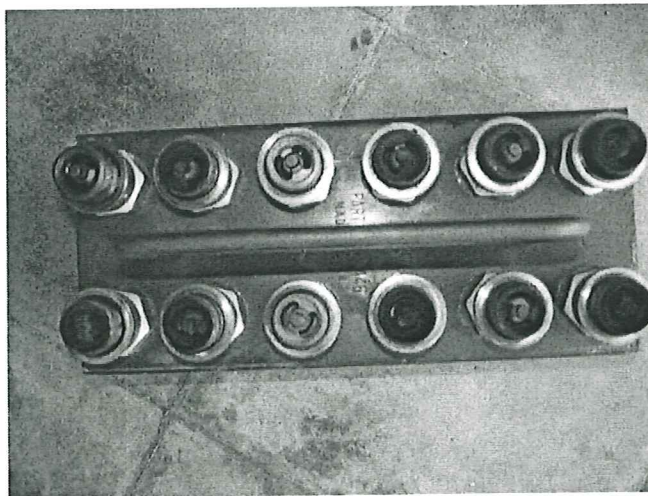
Foto No. 13

Las 12 bujías después de haber sido removidas del motor

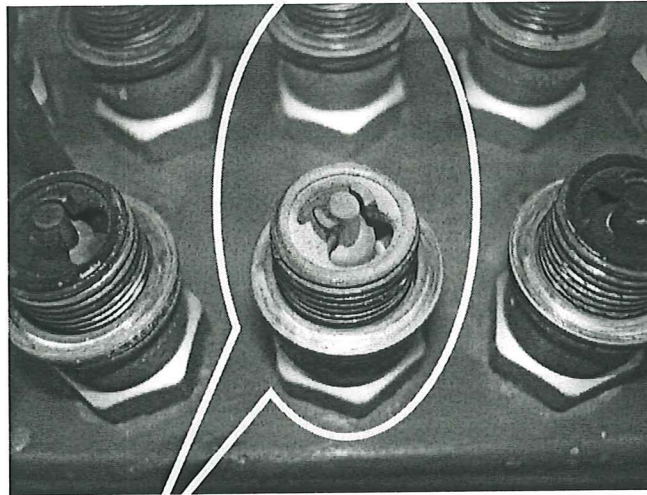
Foto No. 14

Durante la inspección efectuada a los componentes de motor se encontró que las bujías del cilindro No.4 presentaban una coloración distinta a las bujías de los demás cilindros, por lo que se procedió a verificar inyectores de combustible, encontrando que el inyector del mismo cilindro estaba parcialmente obstruido. No se encontraron registros de fallas previas al día del accidente.

Se aprecia la diferencia de color entre las bujías del cilindro 4 y las otras bujías

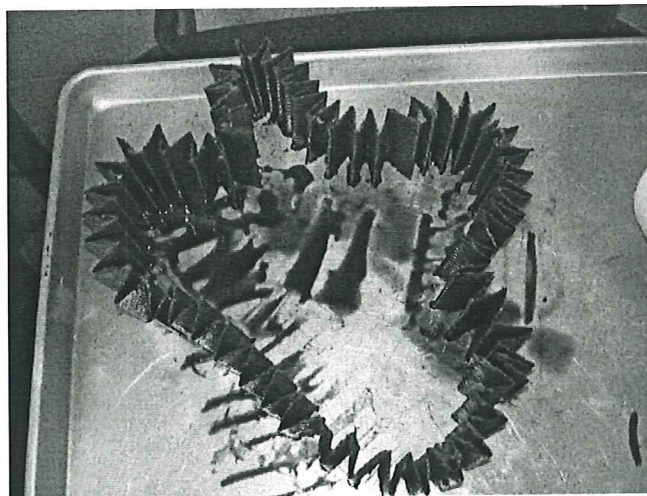
Foto no. 15

Se removió e inspecciono el filtro de aceite y se comprobó que estaba libre de contaminantes, el motor tenía 10 quarts de aceite y no tenía evidencia de fugas anormales en el exterior, tampoco se encontraron rastros de metal u otro contaminante sólido en el aceite (foto No. 15).

El filtro de aceite de motor estaba libre de contaminación o señales de desgaste de motor
