Unidad de Investigación de Accidentes.

SVIA-01-2010.

Informe Final.

THRUSH AIRCRAFT S-2R-R1340

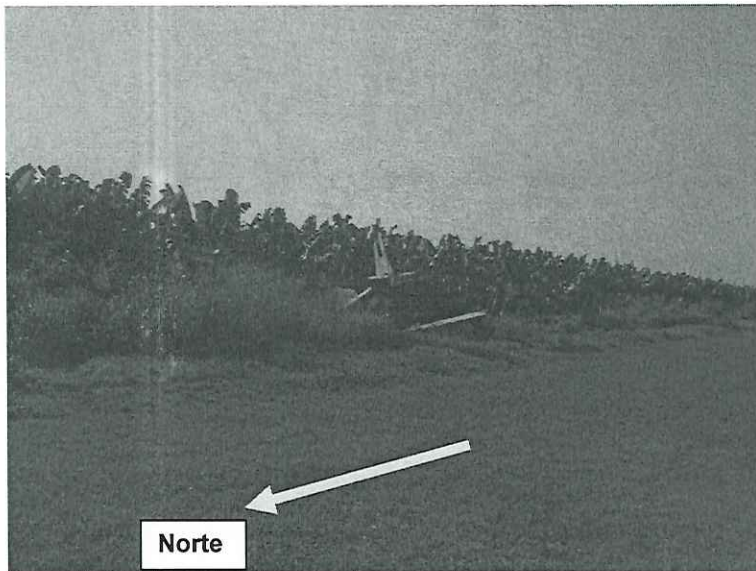
Ilustración 1

Vista general del lugar donde quedo la aeronave

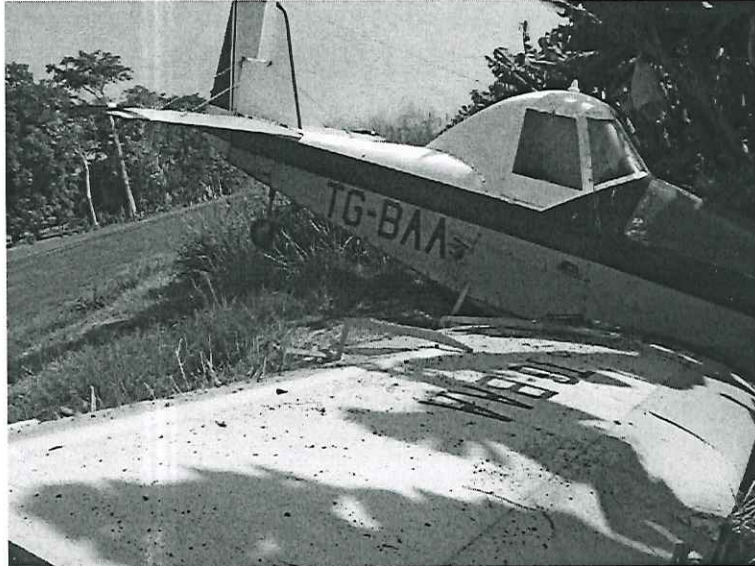
Ilustración 3

La aeronave quedó dentro del canal de transporte de agua.

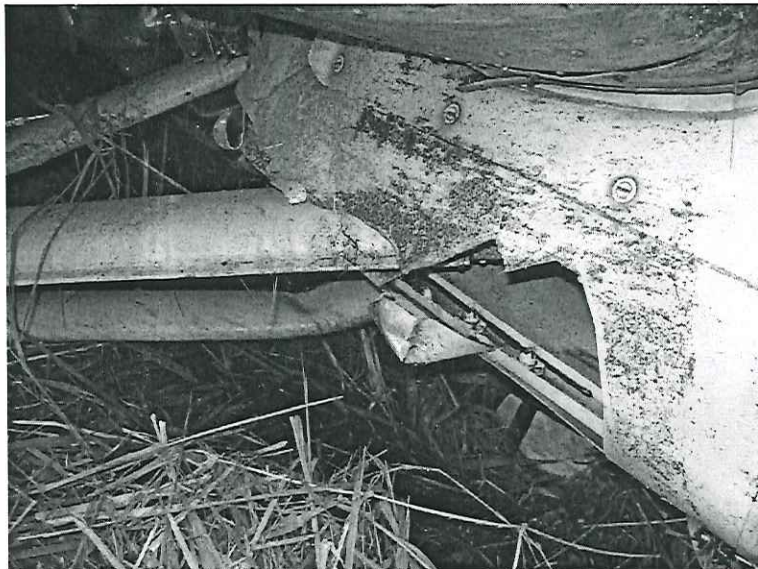
Ilustración 4

Daños en el fuselaje del lado derecho de la aeronave.

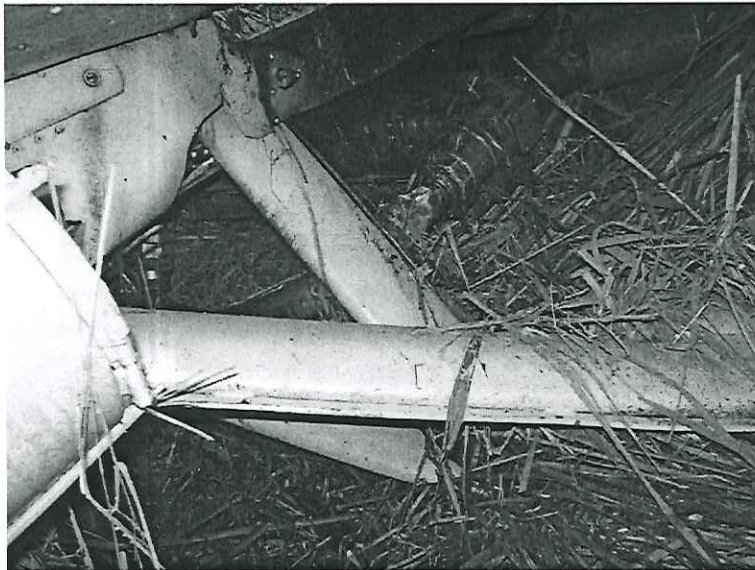
Ilustración 5
Vista del tren principal izquierdo

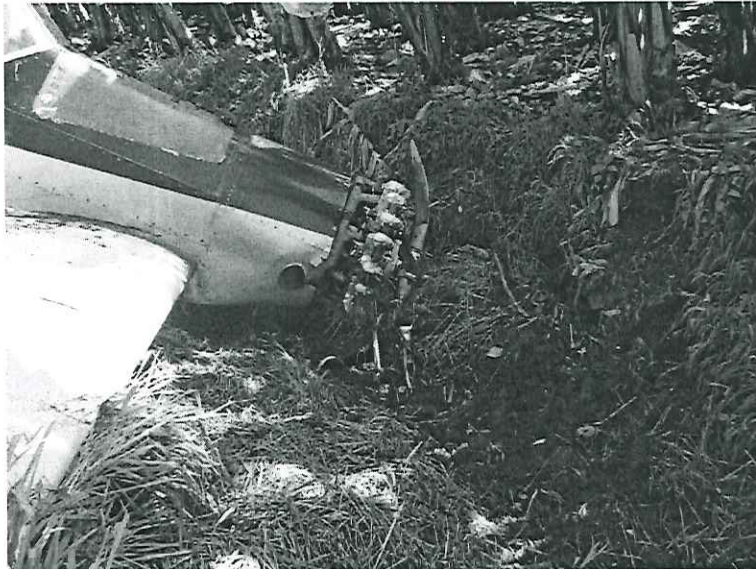
Ilustración 7
Daño en la hélice

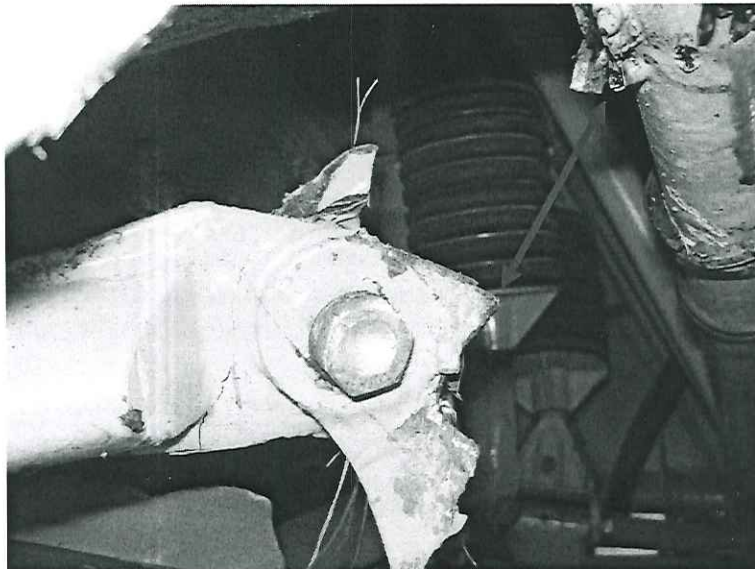
Ilustración 9

Durante la inspección de la aeronave el día posterior al accidente, se verifico que en el área de unión del tren principal derecho se fracturo el triangulo de anclaje (ilustración 8), en donde lleva uno de los pernos que asegura el tren a la estructura del avión, lo mismo ocurrió del lado izquierdo, en el lado derecho se encontró corrosión oculta bajo la pintura (ilustraciones 9, 10 y 11), en el lado izquierdo no se encontró corrosión (ilustración 12).

El tren derecho se separo de la estructura

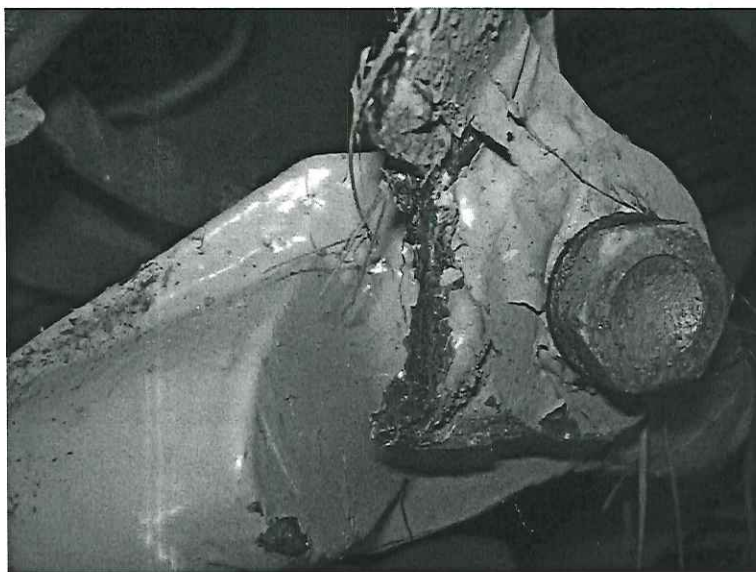
Ilustración 10

Detalle de la pieza que se separo del fuselaje junto con el perno

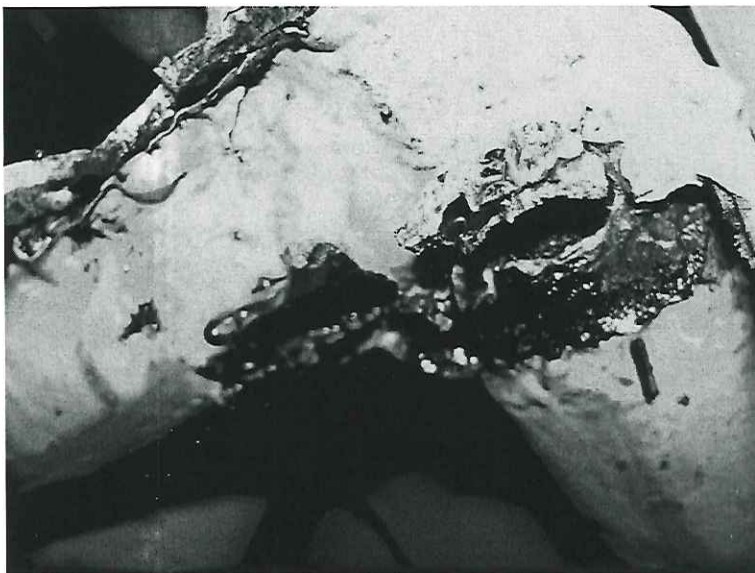
Ilustración 11

Tren principal derecho con corrosión en la base de la estructura del fuselaje

Es de conocimiento general, que al aplicar calor a las piezas metálicas de la estructura, sin tener el cuidado apropiado, se pueden cambiar las propiedades de resistencia y elasticidad de los componentes, esto puede provocar una falla estructural, como fue el caso de la unión del tren derecho con el fuselaje, la decoloración y la corrosión encontradas pudieron ser causadas

Fractura del tren derecho por estrés del metal a consecuencia de calentamiento y corrosión.

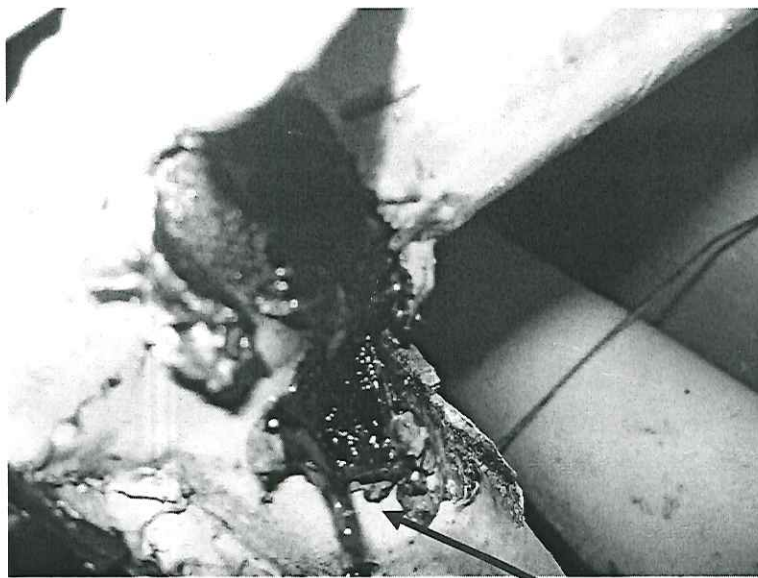
Ilustración 12

Detalle de la corrosión en el tren derecho, se observa aceite de linaza saliendo del interior del tubo

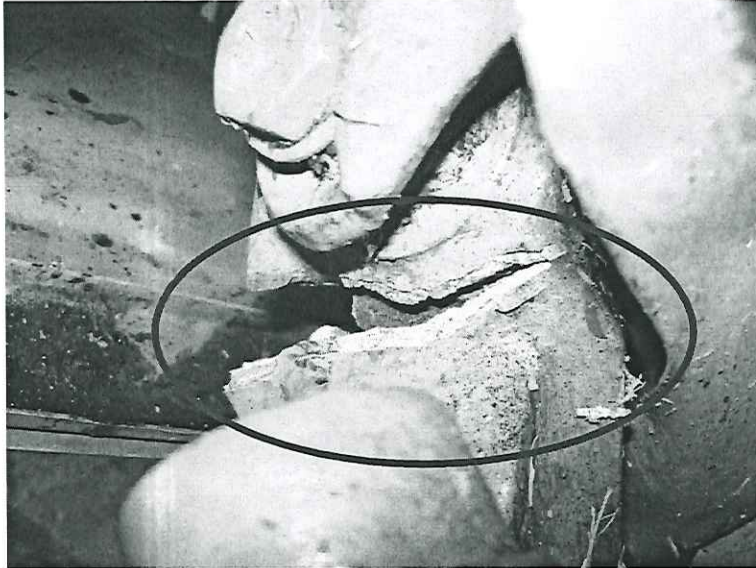
Ilustración 13

Tren principal izquierdo se observa un corte limpio sin corrosión

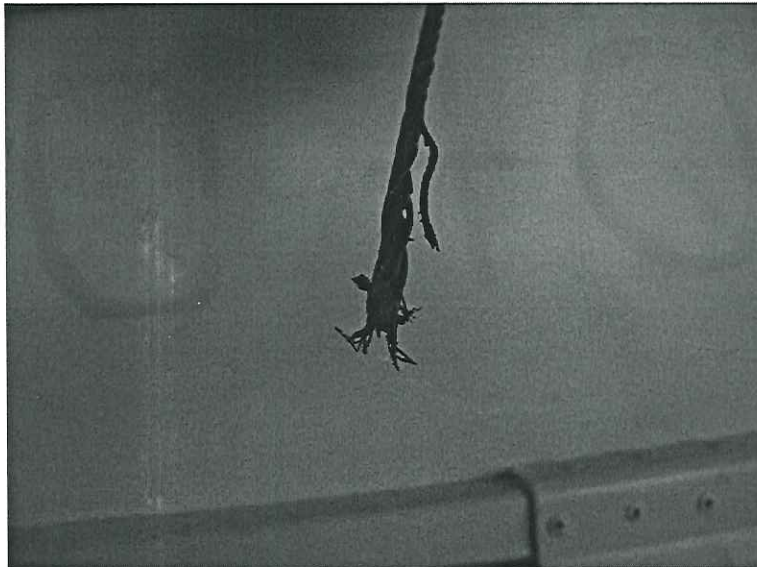
Ilustración 14

La aeronave estaba apoyada sobre el motor y el tren de aterrizaje principal, dentro de un canal de riego de 4 metros de ancho por 2 metros de profundidad, se encontró que ambos trenes principales tenían fractura en la base de unión entre el tren y el fuselaje, el tren derecho estaba separado completamente del soporte delantero, mientras que el tren principal izquierdo estaba roto en un 90% del soporte delantero. El borde de ataque de ambas alas tenía golpes desde la raíz a la punta de las alas, los trenes principales al fracturarse provocaron daño en las láminas que le dan la forma aerodinámica al avión (Ilustraciones 3, 4, 5 y 6). La hélice se deformó al caer dentro del canal (Ilustración 7). El cable de control del timón de dirección del lado derecho estaba reventado, en el punto en donde este cable pasa por la polea que está a mitad del fuselaje.

Cable de control derecho del timón de dirección
