Unidad de Investigación de Accidentes.

Reporte No.:	SVIA-09-2010.
Título:	Informe Final.
Matrícula:	N-430LA.
PIPER AIRCRAFT PA-31-350 A20SO	
23 DE JUNIO DE 2010	
AEROPUERTO LOCAL MUNICIPIO DE PUERTO BARRIOS DEL	
DEPARTAMENTO DE IZABAL, GUATEMALA.

INFORME FINAL ACCIDENTE DE LA AERONAVE MATRÍCULA N-430LA

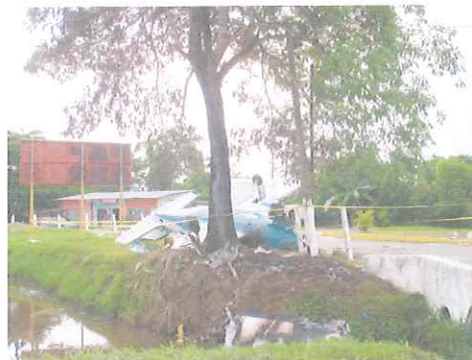
Fotografía No. 2

Vista del área del accidente

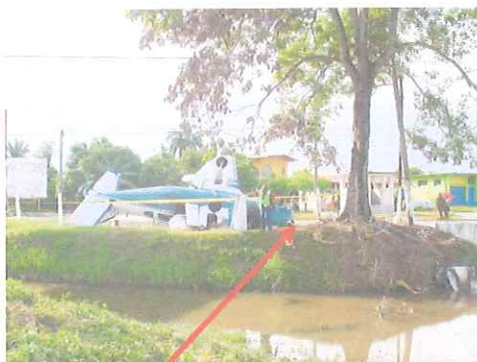
Fotografía No. 3
Vista de la dirección y del árbol.

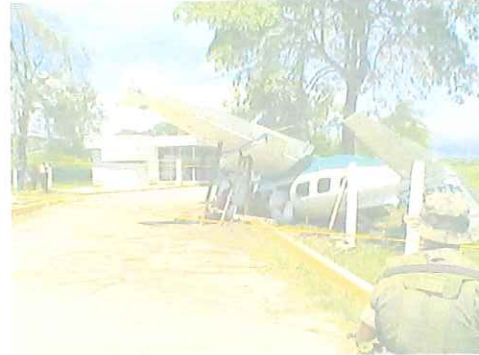
Fotografía No. 6

Vista general de accidente

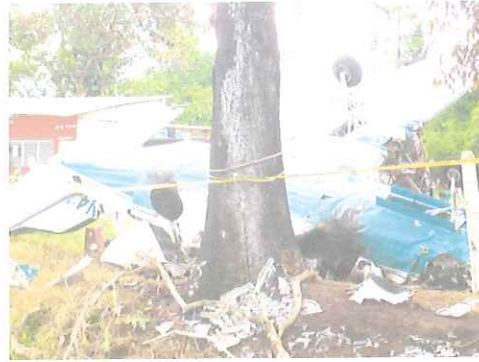
Fotografía No. 10

con un árbol, el ala izquierda es separada del fuselaje e impacta contra el árbol, parte del frente de la cabina es dañada severamente, lo que reduce el espacio de la cabina por deformación de impacto, todos estos eventos provoca que los tripulantes de la aeronave sufran daños físicos de niveles críticos.

Restos de la aeronave y vista del choque contra el árbol

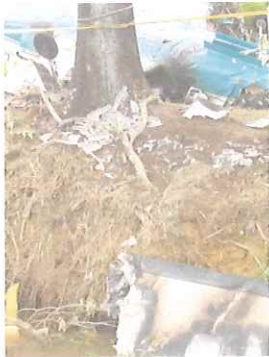
Fotografía No. 11

Vista del plano izquierdo

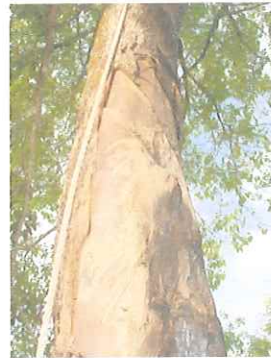
Fotografía No. 12

Daño al árbol por aspas de hélice

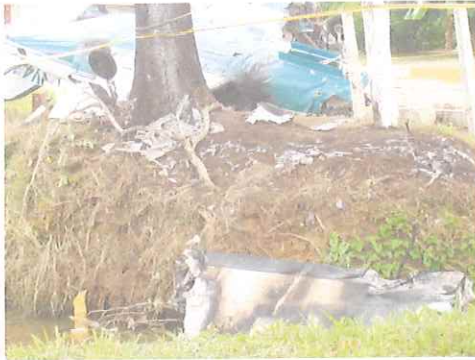
Fotografía No. 13
Vista cercana del plano izquierdo

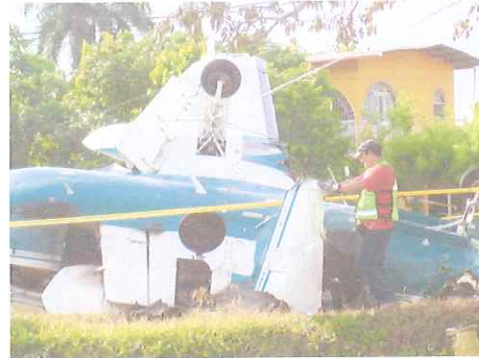
Al impacto de la aeronave con el Árbol y luego con el suelo se fractura y separa parte del ala Izquierda, inducido por inercia de la fuerza del motor restante, gravedad y dirección de impacto que la aeronave queda invertida, lo que agrava las acciones de rescate de los dos tripulantes

Fotografía No. 14
vista de la fractura del ala

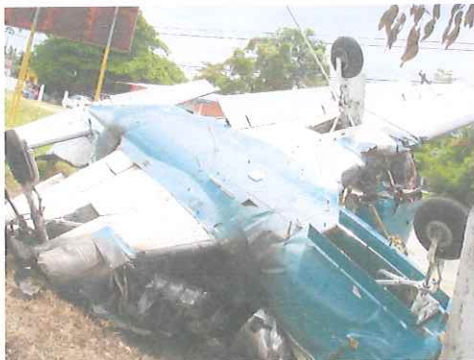
Fotografía No. 19

Parte de la cabina es rasgada y deformada en el impacto, lo que provocó que se invirtiera la aeronave y quedara en una orientación de Oeste a este.

Vista de la sección inferior

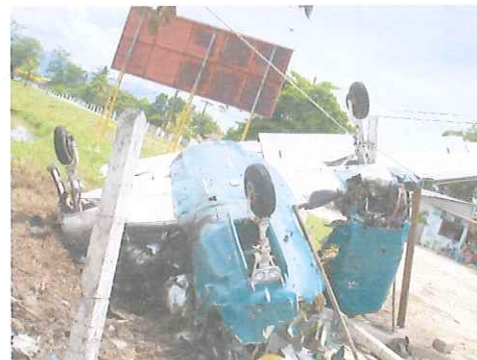
Fotografía No. 20

Vista de la sección frontal

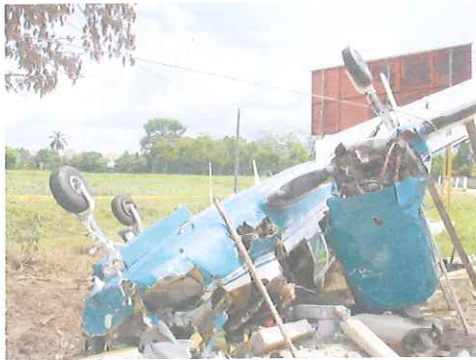
Fotografía No. 21

Vista de la sección frontal derecha

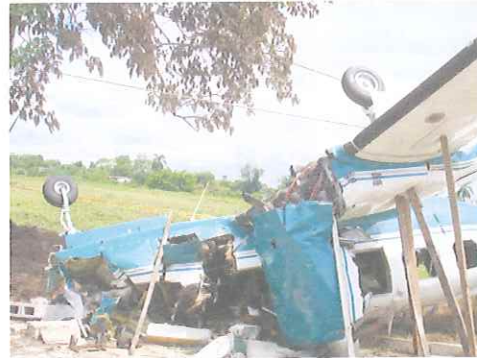
Fotografía No. 22

Vista de la sección derecha

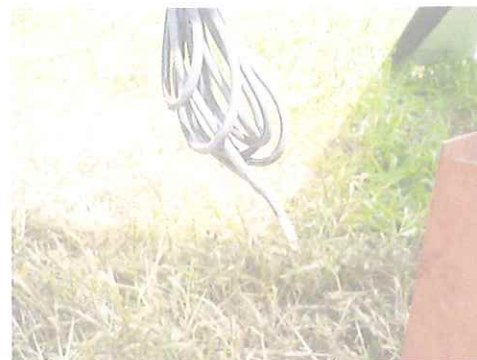
Fotografía No. 24

Cable del ELT desprendido

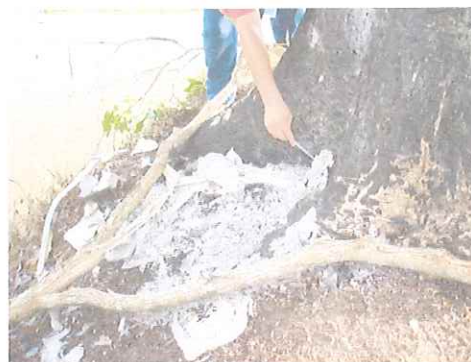
Fotografía No. 34

La aeronave por la magnitud del impacto, fractura y separación del ala izquierda, se produce un incendio debido al combustible, el cual no fue controlado inmediatamente por los diferentes rescatistas que se aprestaron a la emergencia para rescatar a los tripulantes, debido a la necesidad de recursos inmediatos, tanto del aeropuerto como de las entidades que prestan este servicio de extinción de incendios localmente.

Restos de la sección delantera que al quemarse se fundieron en el lugar junto al árbol
