Reporte No.:	12-2010.
Título:	Informe final.
Matricula:	TG-CCG

**CESSNA 182P.**

**13 de octubre 2010.**

**Joyabaj, Playa Grande, Municipio de Ixcán, Departamento de El Quiche, Guatemala.**

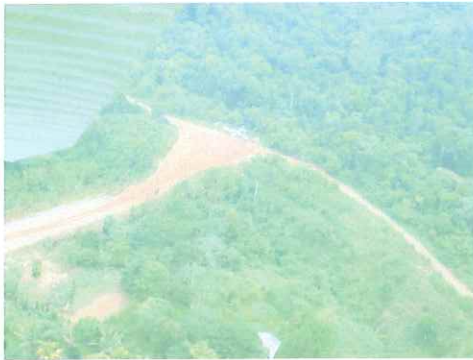
Fotografía No. 1

Vista aérea del accidente.

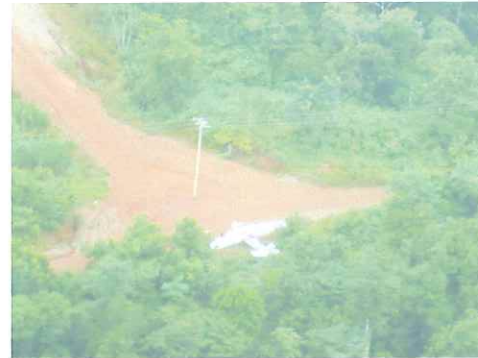
Fotografía No. 2

Vista del poste eléctrico.

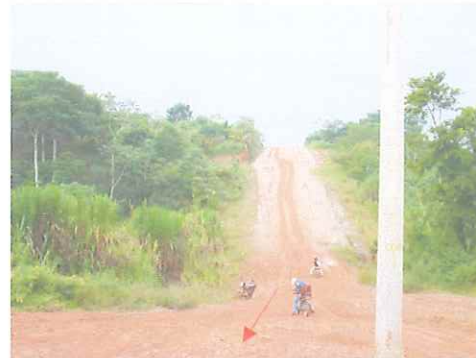
Fotografía No. 5

Vista de la inclinación de la carretera.

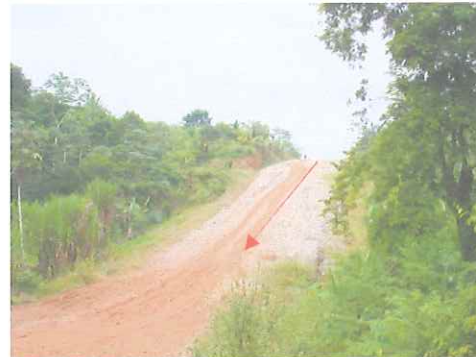
Fotografía No. 7

Sección de carretera utilizada por la aeronave en la emergencia.

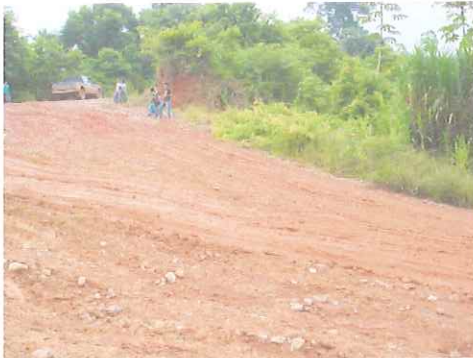
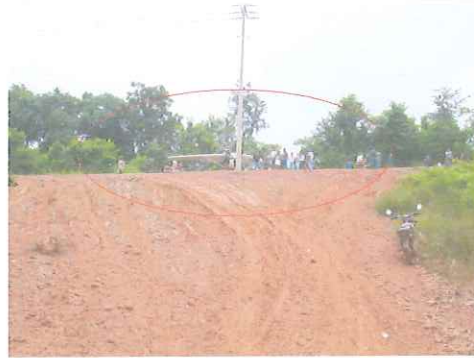
Fotografía No. 10

Vista lateral y frontal del área más empinada o de mayor ángulo de la carretera.

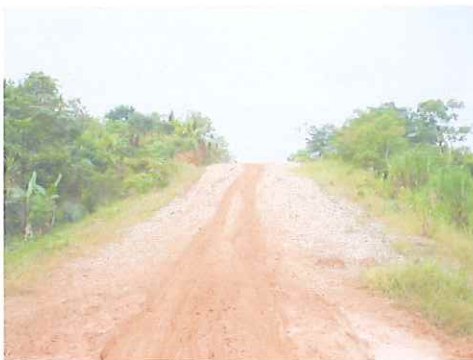
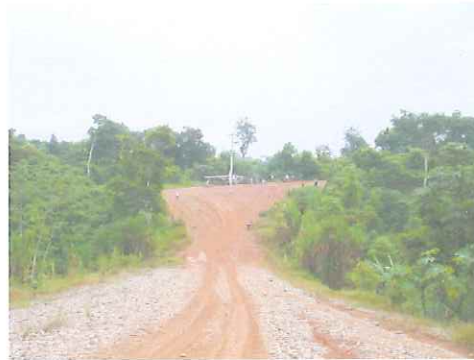
Fotografía No. 12

Vista de la carretera hacia su lado superior y vista de la parte alta.

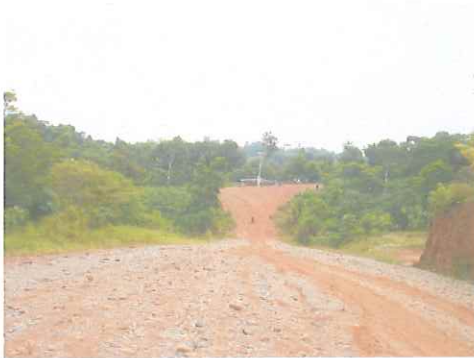
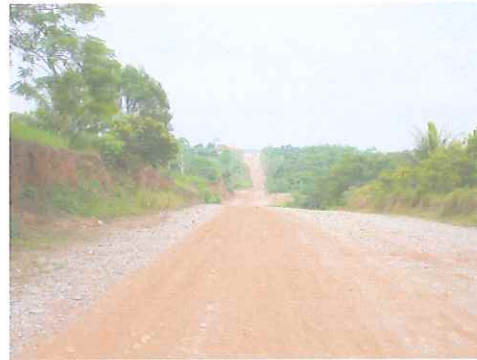
Fotografía No. 14

Vista de la carretera y largo de la misma.

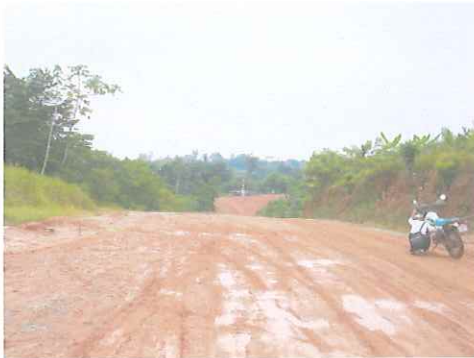
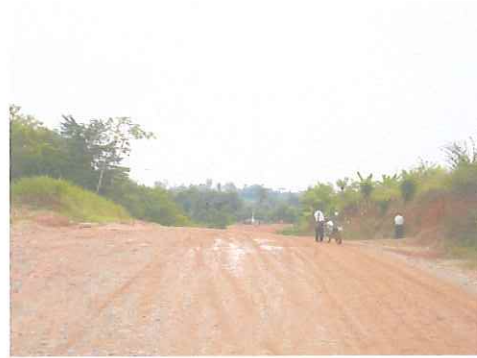
Fotografía No. 16

Vista del área superior de la carretera y estado húmedo total.

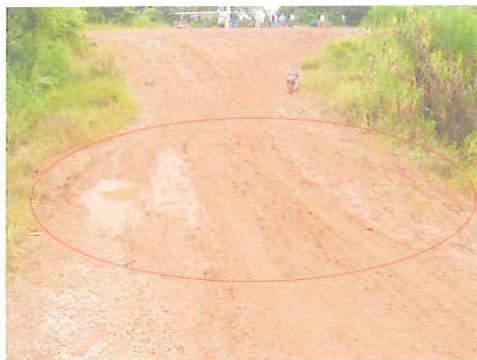
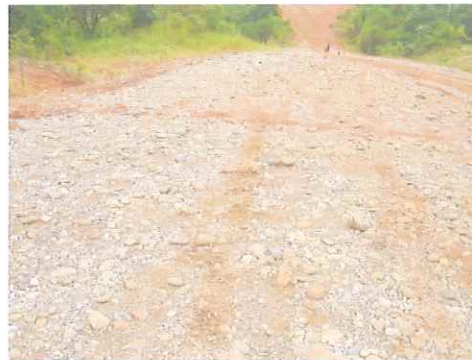
Fotografía No. 18

Vista del deterioro de la carretera y área con piedra sobre la misma.

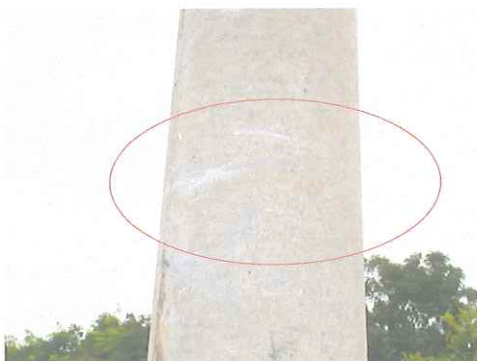
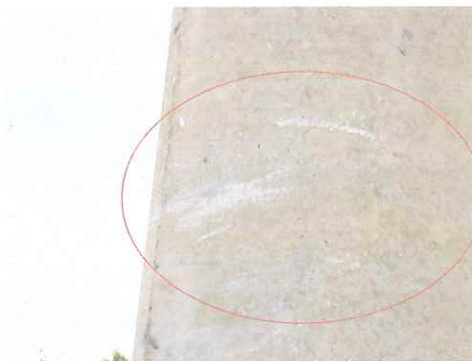
Fotografía No. 20.

No se apreció u observó a los alrededores daños colaterales causados por la aeronave en el accidente, el poste del tendido eléctrico no se dañó, quedando solamente marcado con rastros de pintura a la altura del ala de la aeronave.

Rastros de pintura en el poste a la altura de impacto del ala de la aeronave.

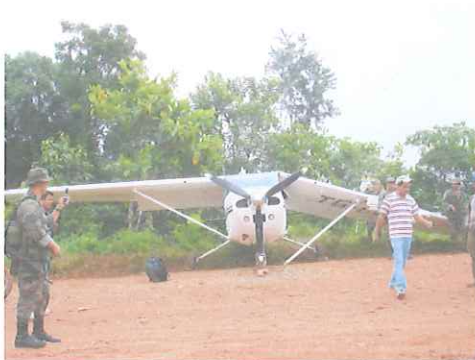
Fotografía No. 21

Durante el aterrizaje y en su carrera de frenado, la aeronave impactó contra un poste del tendido eléctrico que se encuentra al final de la calle, dañando severamente la parte media de ala izquierda, durante el impacto la base o soporte del ala se fracturó desde su base inferior, la raíz del ala, la cual une la misma con el fuselaje, además se deformó la piel externa de las ventanas del lado izquierdo y deformaciones en el marco de la puerta.

Vista frontal de la aeronave.

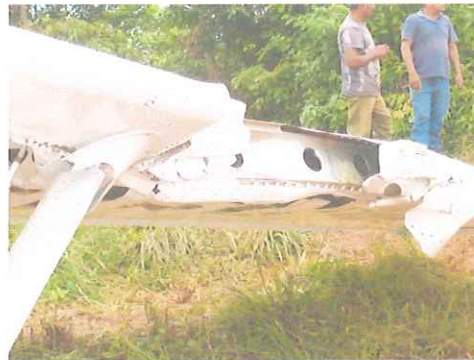
Fotografía No. 22

Daño del ala Izquierda.

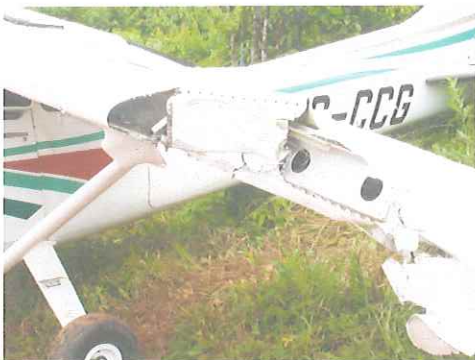
Fotografía No. 23

Vista frontal del daño del ala.

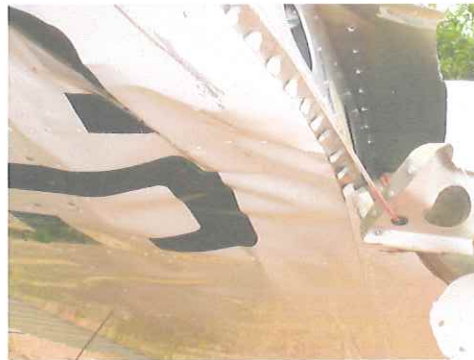
Fotografía No. 24

Daño de la lámina del ala.

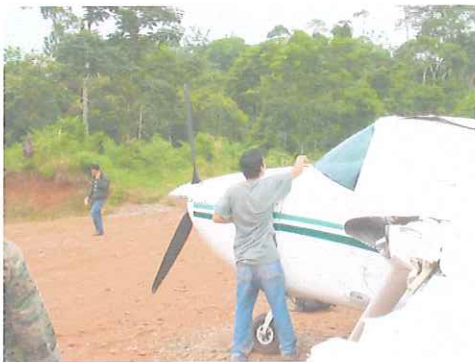
Fotografía No. 25

Vista del daño.

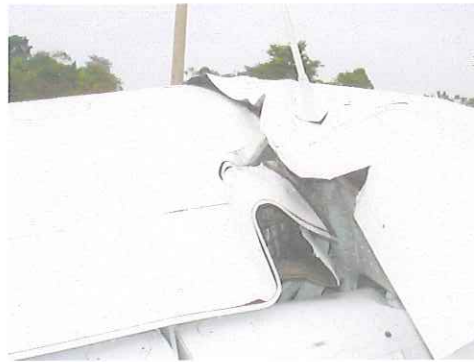
Fotografía No. 26

Durante el aterrizaje la aeronave impacta con un poste del alumbrado público, que se encontraba en el entronque de la misma calle, deteniéndola y con el impacto se fractura la base del soporte de ala Izquierda, la cual se corre y desalinea hacia atrás, dañando la ventana de la cabina del mismo lado con el flap de la misma ala.

Base del ala doblada.

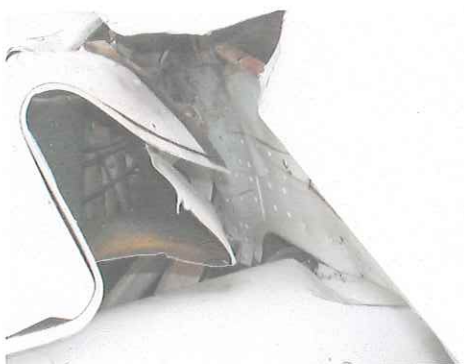
Fotografía No. 27

Detalle del daño del ala izquierda.

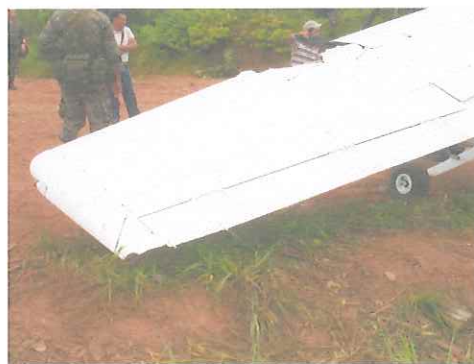
Fotografía No. 28

Vista del ala dañada.

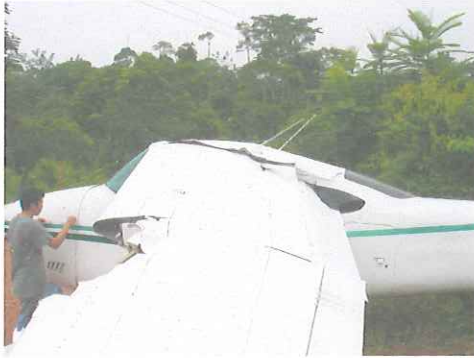
Fotografía No. 29

Vista lateral del ala.

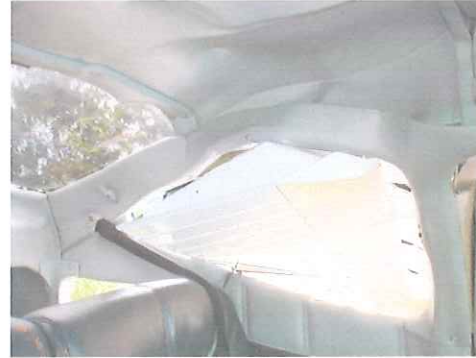
Fotografía No. 30

Vista del interior de la cabina.

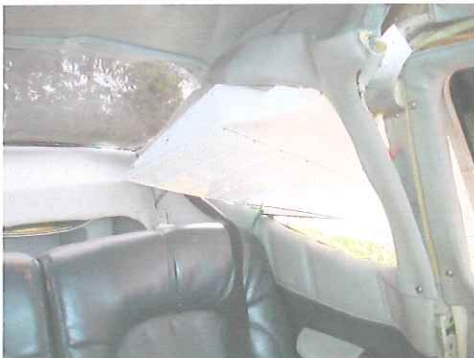
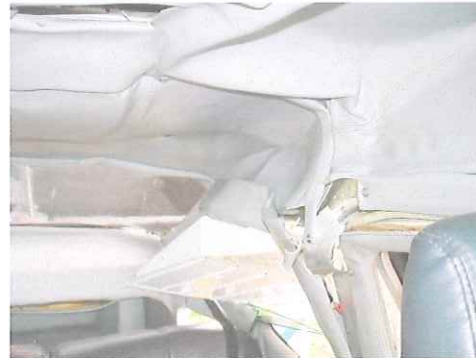
Fotografía No. 32

Vista del interior de la cabina de pasajero.

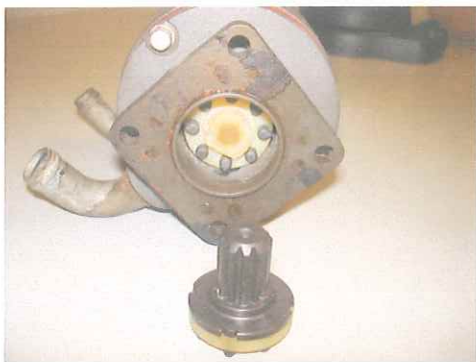
Fotografía No. 33

Durante la inspección alrededor de la aeronave y sus diferentes componentes y sistemas, se observó la falla de la bomba de vacío o succión del panel de instrumentos de la aeronave, procediendo a verificar de forma directa y documentada la falla del dispositivo.

Vista frontal de la bomba de vacio.

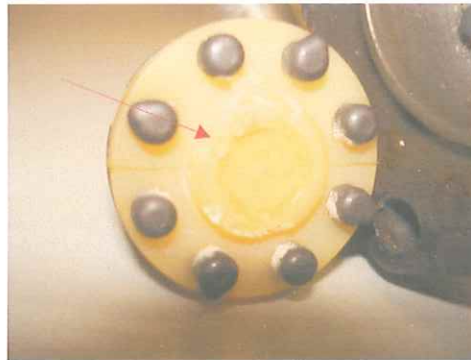
Fotografía No. 38

Detalle de la fractura del engranaje de la bomba de vacio.

La falta de funcionamiento del sistema de los instrumentos de actitud de la aeronave, debido a la falla interna del la bomba de vacio, provocó que el eje que conecta al motor con la bomba se fractura.

Se comprobó la falla total de la bomba de succión, con la cual funciona el sistema de actitud de la aeronave.

Promover la correcta y permanente vigilancia del panel de instrumentos durante la fase de vuelo en crucero bajo reglas de vuelo visual VFR, previendo las posibles fallas por indicación análoga de los instrumentos, tomando en cuenta la distorsión de indicación con los instrumentos relacionados con el sistema de vacío durante el desarrollo del vuelo, indicación de los instrumentos de actitud de la aeronave, con los que trabaja la bomba de succión en el panel de instrumentos.

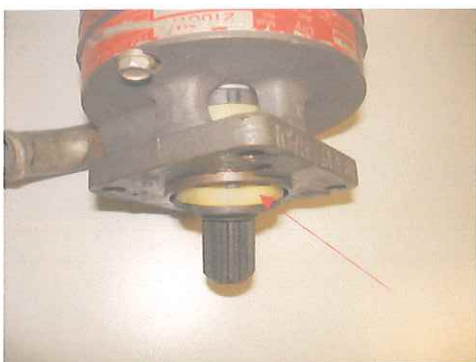
Fotografía No. 39

Vista superior de engranaje.

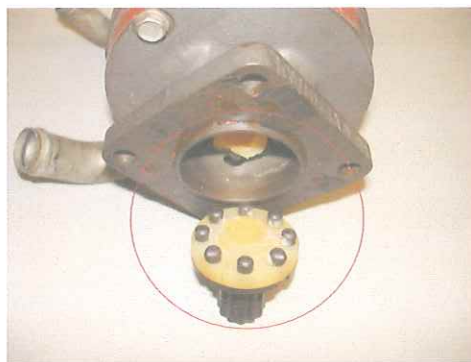
Fotografía No. 40

Vista del engranaje y bomba parte interna.
