## **Unidad de Investigación de Accidentes.**

**SVIA-02-2010.**

**HELICÓPTERO BELL 206-L1**

**07 DE MARZO DE 2010**

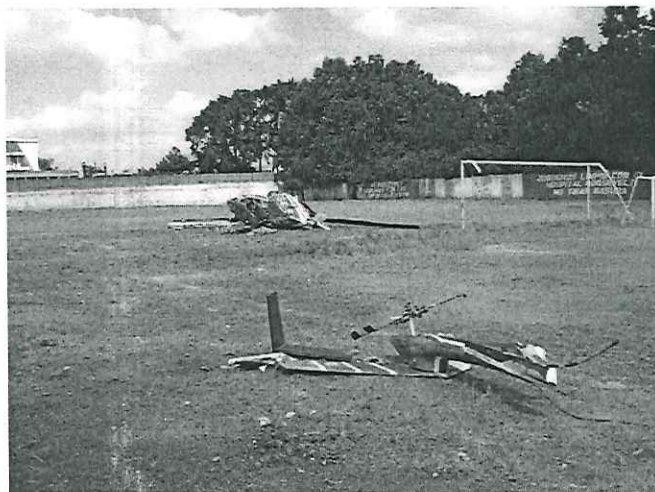
Fotografía No. 1  
Vista general de los restos

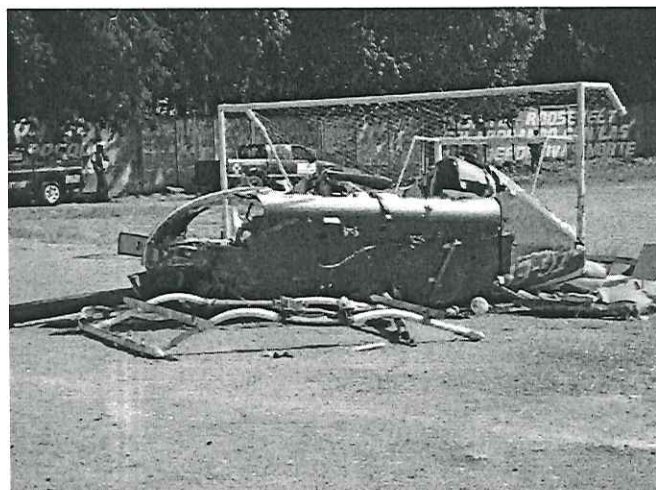
Fotografía No. 2  
Orientación de los restos hacia el norte

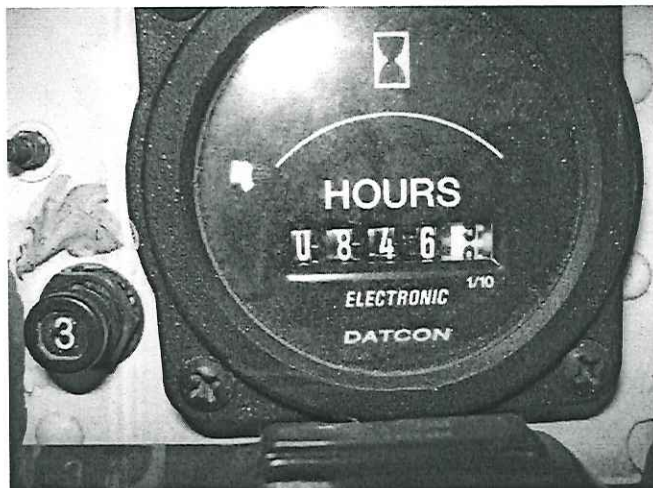
Fotografía No. 3  
Horómetro al momento del accidente

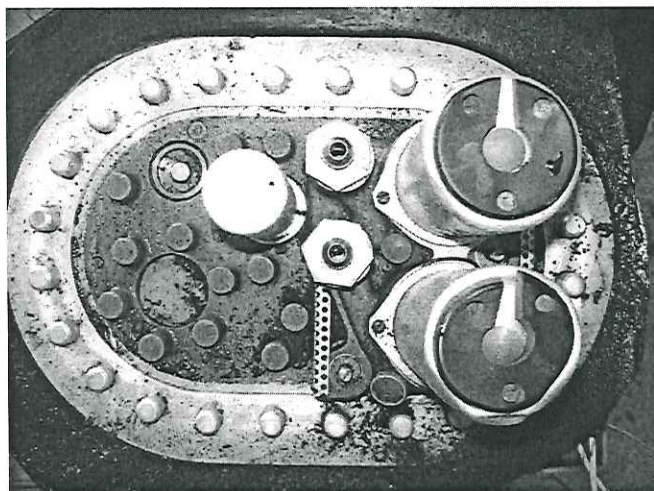
En el examen efectuado por el investigador de accidentes de Roll Royce, fabricante del motor del Helicóptero, determinó según la notas de su investigación: no encontrar evidencia de falla del motor, previo al impacto del helicóptero, al examinar la línea del inyector de combustible, que alimenta a la cámara de combustión: no se encontró combustible, igualmente en la línea de combustible que proviene de la bomba mecánica del motor, lo que en consistencia da una falta de combustible, aunado con las pruebas operacionales de las bombas eléctricas las cuales se encontraron trabajando satisfactoriamente.

Fotografía No. 4.  
Bombas eléctricas de combustible

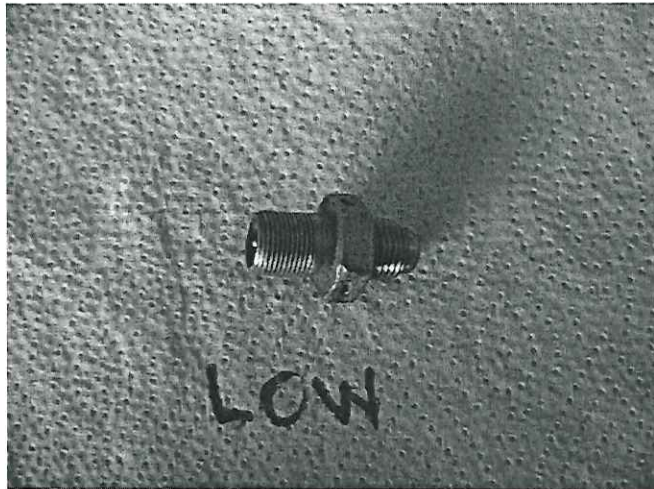
Fotografía No. 5.  
Detector inferior de partículas en el aceite del motor

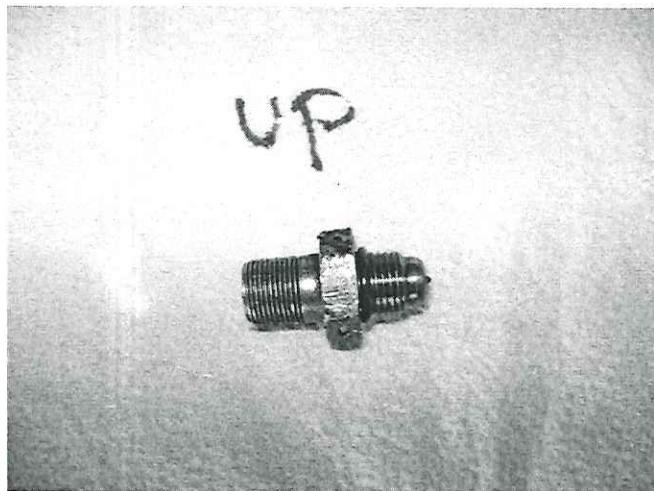
Fotografía No. 6.  
Detector superior de partículas del aceite del motor

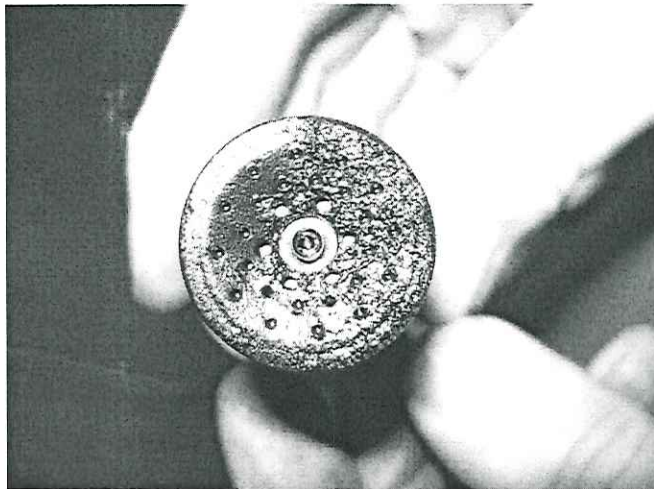
Fotografía No. 7.  
Inyector de combustible

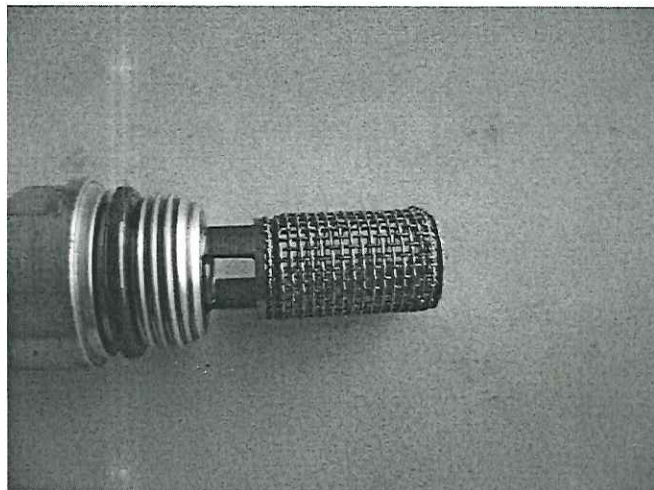
Fotografía No. 8.  
Filtro y válvula check de las líneas de combustible

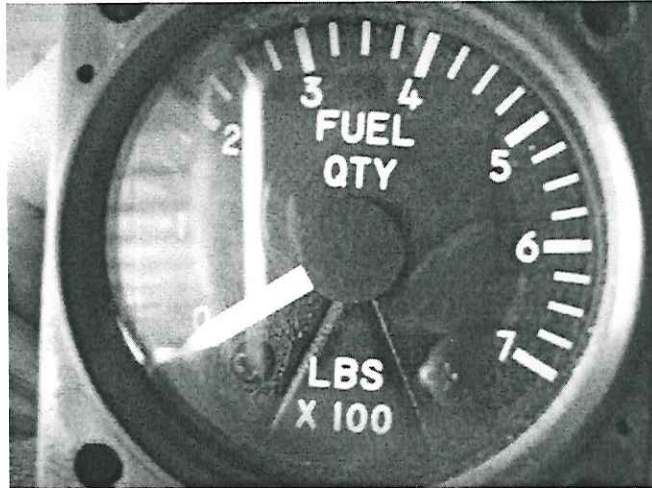
Fotografía No. 9.  
Indicador de cantidad de combustible

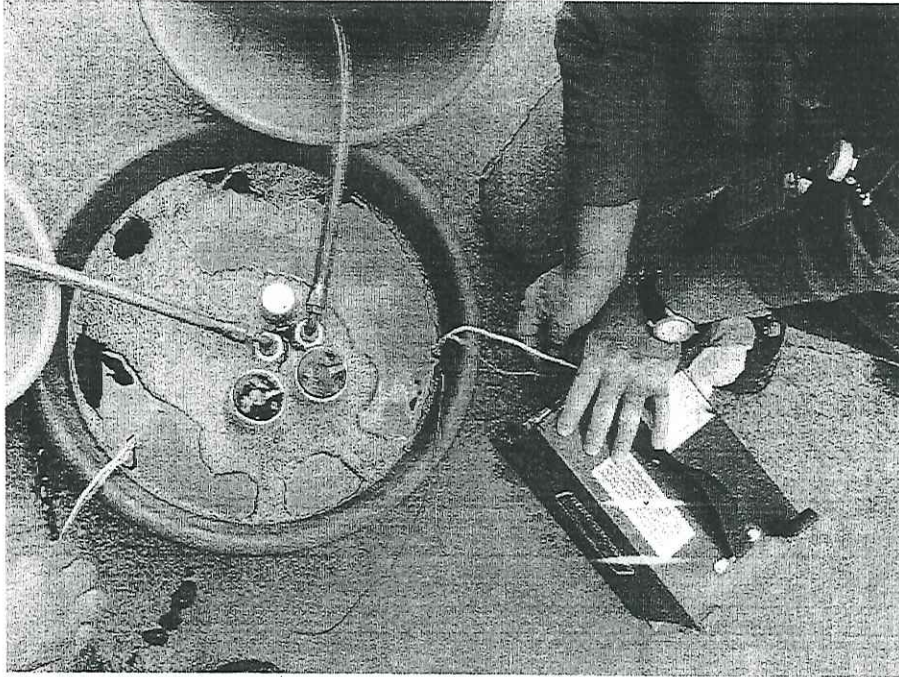
Photo 1  
Field functional test setup of boost pumps

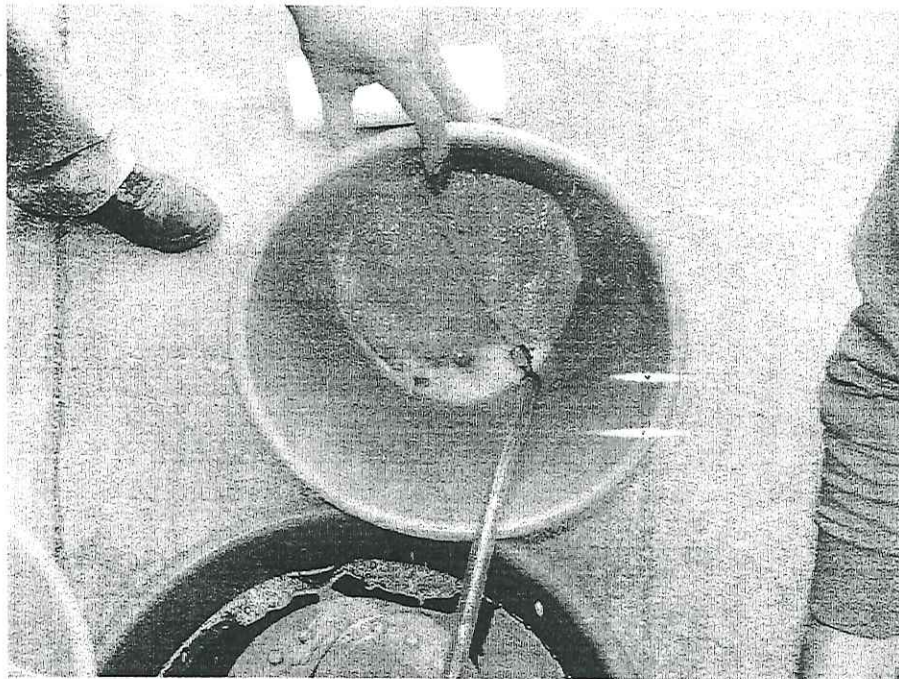
Electrical continuity and operation was checked for both boost pumps as installed on the helicopter. To test continuity and operation all circuit breakers were pulled and the battery was connected to its airframe terminal. The boost pump circuit breakers were pushed in respectively, and the battery was turned "On". No sounds were heard emanating from either boost pump when checked. However, extensive damage to the airframe and wire bundles was observed. A field functional check was then attempted on both boost pumps installed on the boost pump plate assembly. The boost pump plate assembly was removed from the airframe and placed in a bucket of fuel (See Photo 1). Respectively, the hot wires and ground wires of the left and right boost pumps were touched to the aircraft battery. A steady fuel spray was observed emanating from each indicating that the pumps were operational (See Photo 2).

Photo 2  
Both boost pumps sprayed a steady fuel spray when connected to electrical power

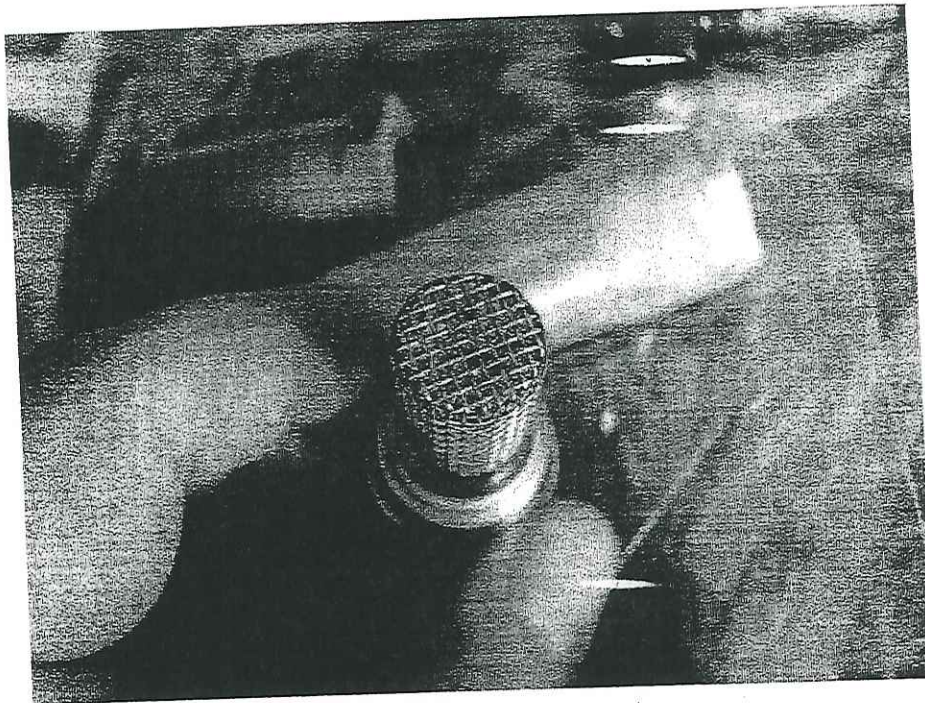
Both sets of in-line filters and check valves between the forward fuel cells and the aft fuel cells were removed and disassembled. A small amount of liquid drained from each pair. A small amount of debris was observed on the filter screens, but not enough to restrict flow (See Photo 3). The filter housings and check valve housings appeared to be clean. The ejector pump between the left and right forward fuel cells was also removed for visual examination. The ejector pump connection to the right forward cell was fractured consistent with impact loads. The interior of the ejector pump was clean with no obstructions observed.

Photo 3  
Small amount of debris found in both in-line filters

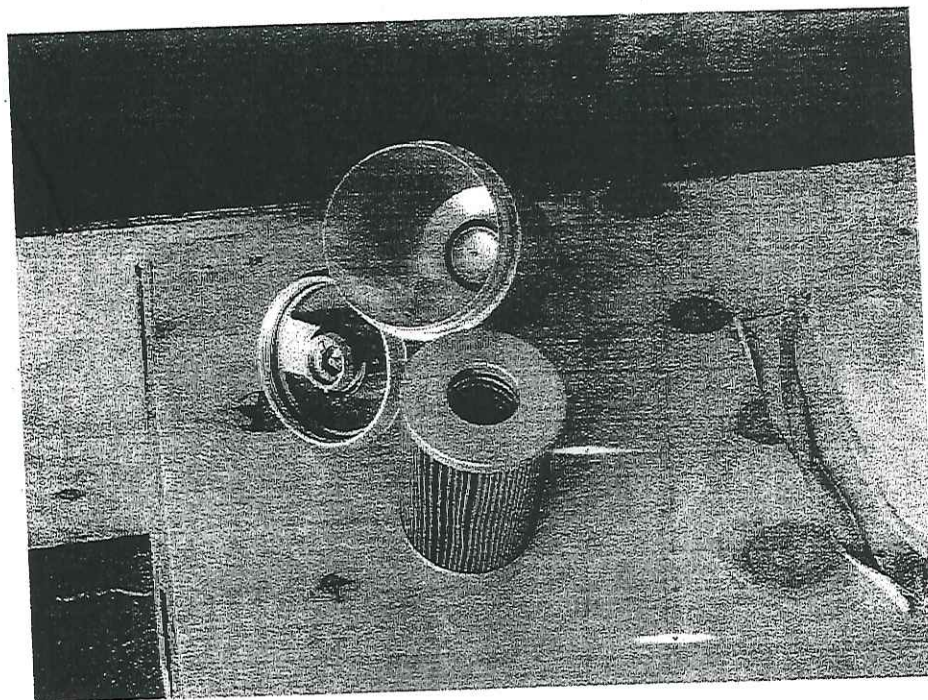
The airframe fuel filter was removed for examination. The canister was approximately 1/3 – 1/2 full of clear and clean fuel. The filter was clean with minimal amount of particulate observed in the filter or canister (See Photo 4).

Photo 4  
Fuel filter and canister were clean, with little particulate observed

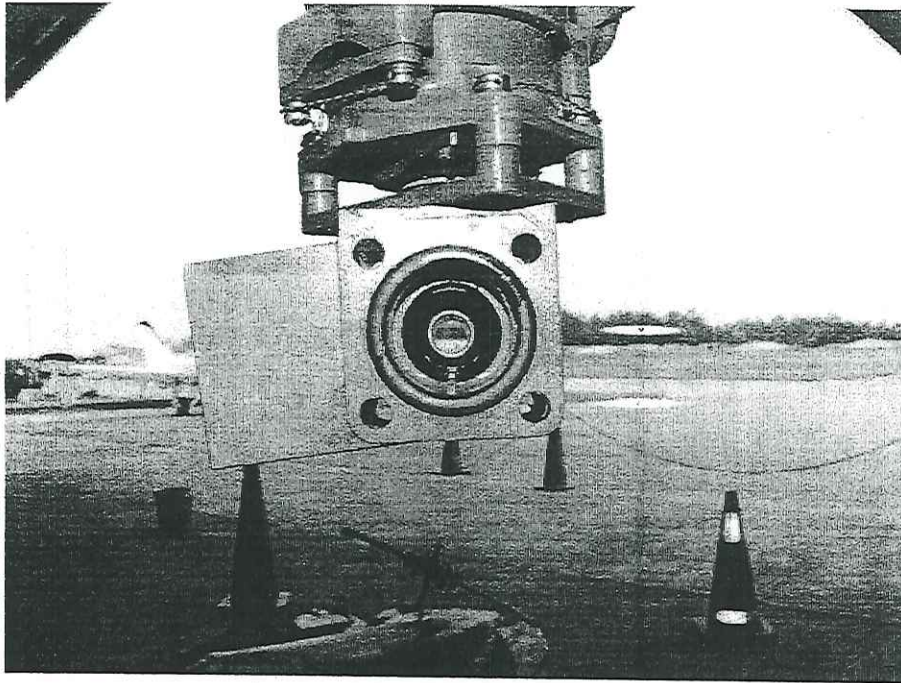
Photo 5

The fuel shutoff valve was removed from the helicopter. The ball valve was observed to be fully open (See Photo 5), which corresponded to an "On" position observed on the cockpit mounted fuel valve switch. Electrical continuity between the

Fuel shutoff valve found to be in fully open position

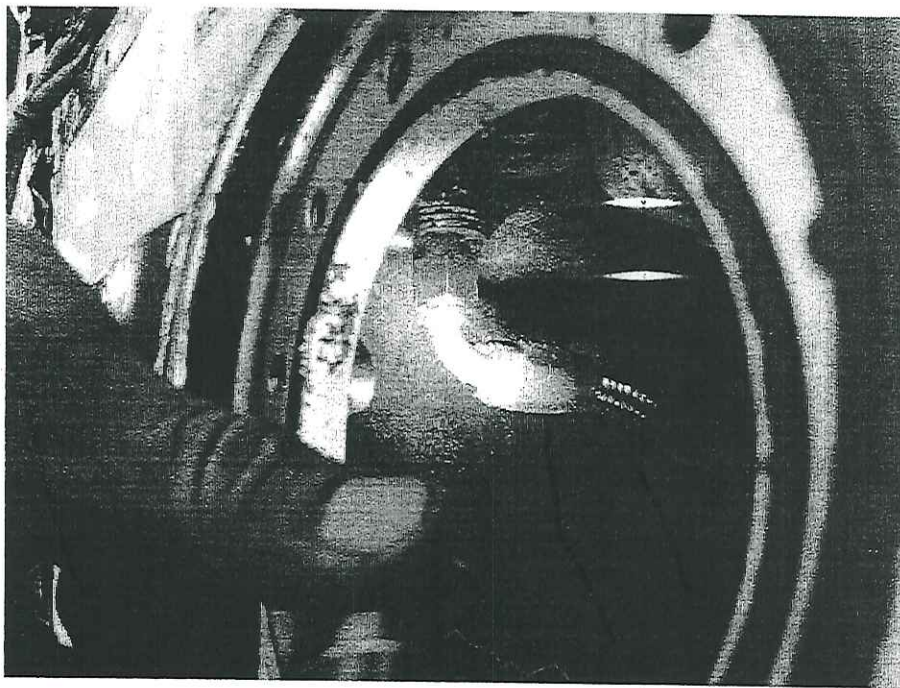
Photo 6

Fuel feed line at top of main fuel cell was intact and tight

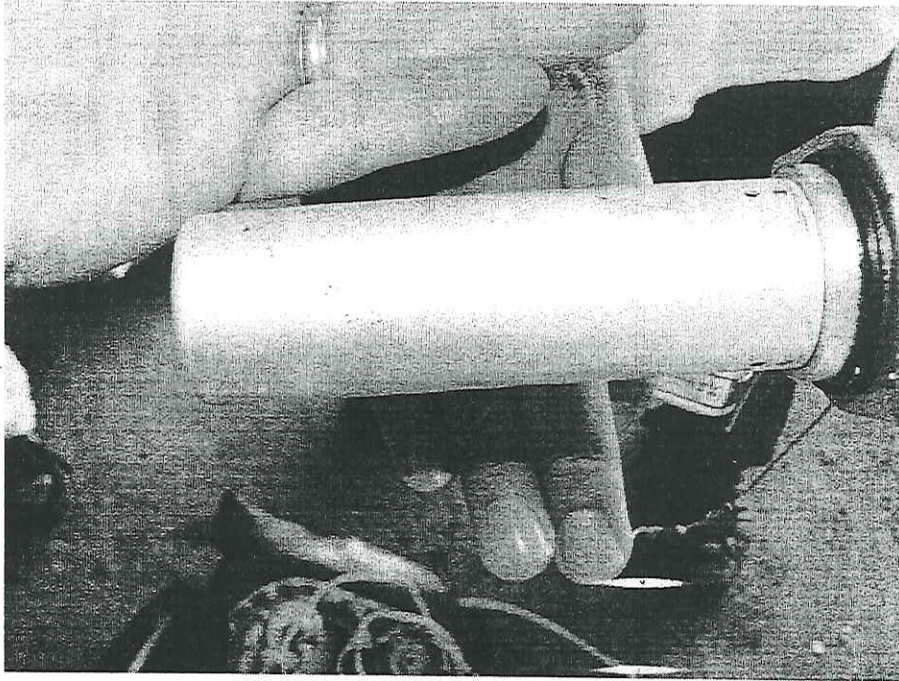
Photo 7  
Intact low fuel float indicator was removed from boost pump plate

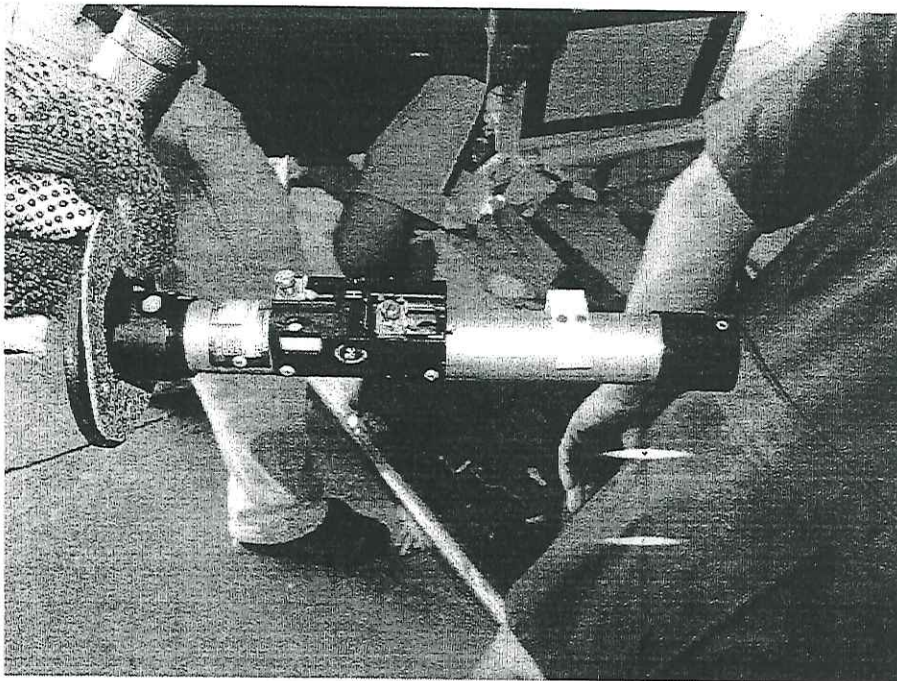
The helicopter was equipped with the required three fuel quantity indicator probes, with proper part numbers at each location. One short probe installed in the left forward fuel tank (P/N 206-063-658-001 & S/N 346) did not appear damaged (See Photo 8). The main fuel cell was equipped with a short lower quantity probe (P/N 206-064-618-001 & S/N 186—See Photo 9) and a longer upper quantity probe (P/N 206-063-656-001 & S/N 657) with integrally attached transmitter/signal conditioner (See Photo 10). The main fuel cell exhibited damage during impact and both main fuel cell probes also exhibited damage. Examination of the helicopter logbook revealed that another short lower quantity probe was removed because of malfunction on August 22, 2009, 223.6 hours prior to the accident. The nature of the malfunction was not noted in the logbook records. The logbook records reveal that the short lower quantity probe involved in the accident (S/N 186) was then installed and the helicopter was returned to service. All three probes and the fuel quantity indicator from the accident helicopter were removed and sent to Bell Helicopter for further testing.

Photo 8  
Left forward tank fuel probe was intact (P/N 206-063-658-001, S/N 346)

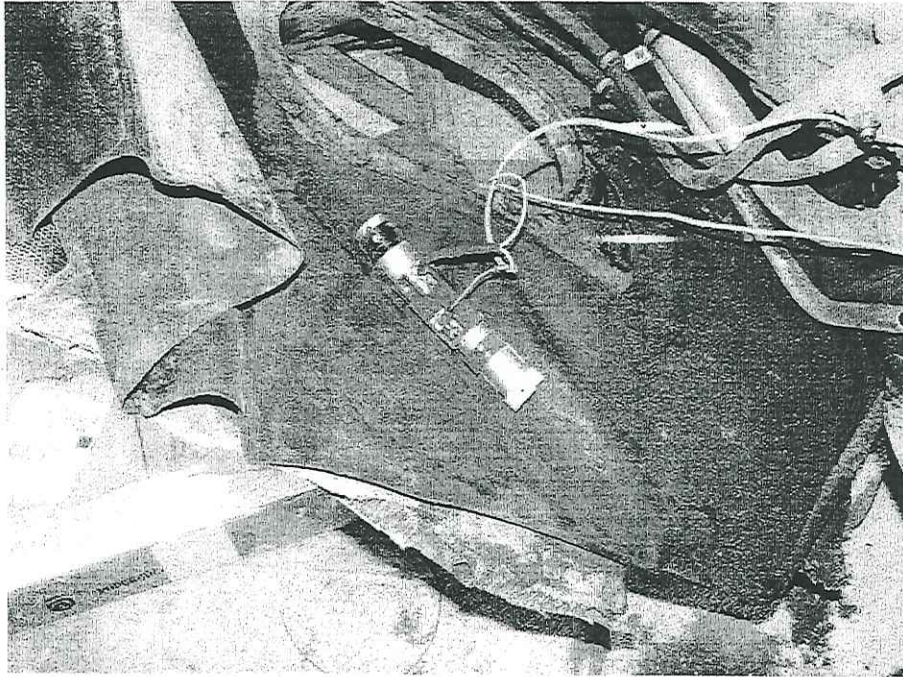
Photo 9

Main lower qty probe (P/N 206-064-618-001, S/N 186) found pulled away from mount

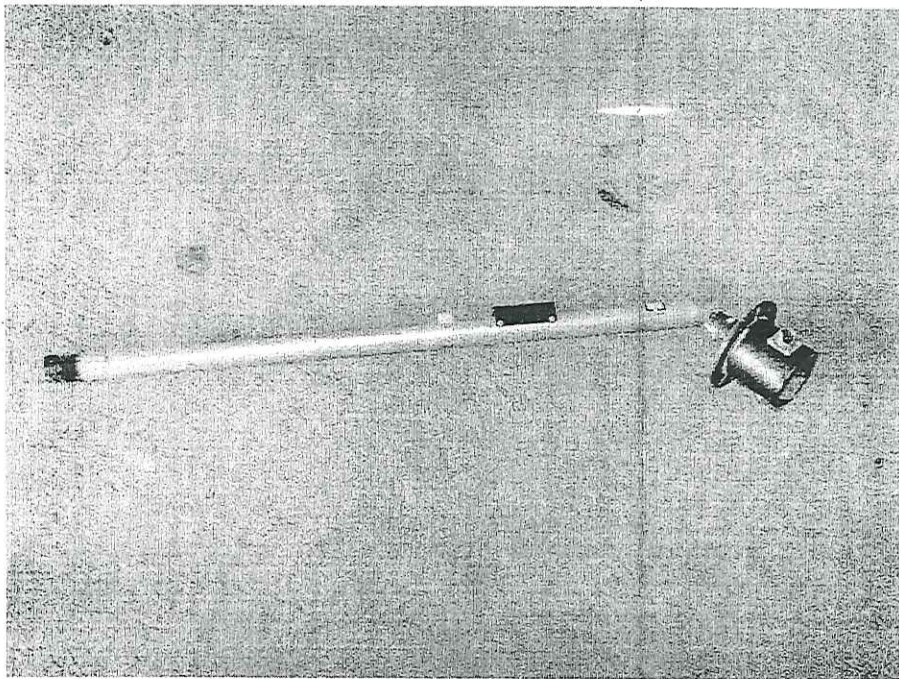
Photo 10

When initially examined, the fuel quantity transmitter (P/N 206-063-656-001 and S/N 657) was damaged from impact and the transmitter head/signal conditioner was not connected to the metallic probe. Two inspection stickers were observed on the transmitter, indicating that it had passed functional testing by Bell on "12-14-78" and "9-3-80". The unit exhibited a disconnected wire at the transmitter head/signal conditioner. It was attempted to bridge the discontinuity by connecting a wire with alligator clips (jumpers) to both disconnected ends. The transmitter was then placed on the test stand, input parameters were applied, but no output occurred. It was uncertain to which lead on the transmitter head/signal conditioner the fractured wire should be connected so testing of this component stopped.

Transmitter separated from main upper qty probe (P/N 206-063-656-001, S/N 657)

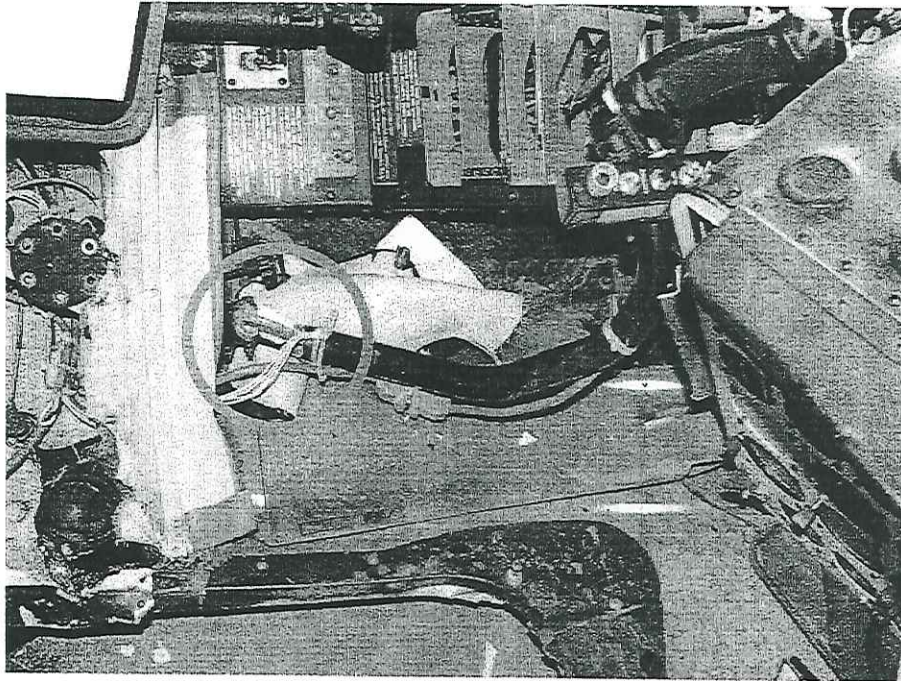
The helicopter was equipped with a single set of flight controls at the pilot right front seat station. The pilot cyclic stick (See Photo 11) and collective stick (See Photo 12) were both fractured at the base consistent with overload forces. The throttle position on the collective was observed at a position slightly below full "On". However, since the collective had fractured and separated from its base, the throttle was also disconnected from its linkage during impact. The throttle position at impact can therefore not be determined. The cyclic yoke under the pilot's seat was manipulated by hand and movement was observed in fractured control tubes at the top of the vertical tunnel (broom closet). A copilot collective stick was temporarily installed on the helicopter during the examination. When it was moved up and down by hand, corresponding movement was observed in the overload fractured collective control tube at the top of the vertical tunnel. No movement was observed in control tubes in the vertical tunnel when the pilot anti-torque pedals were moved by hand. Because of impact related overload fractures in the entire flight control system, flight control continuity could not be confirmed for any system.

Photo 11  
Pilot cyclic stick fractured in overload at its base from impact forces

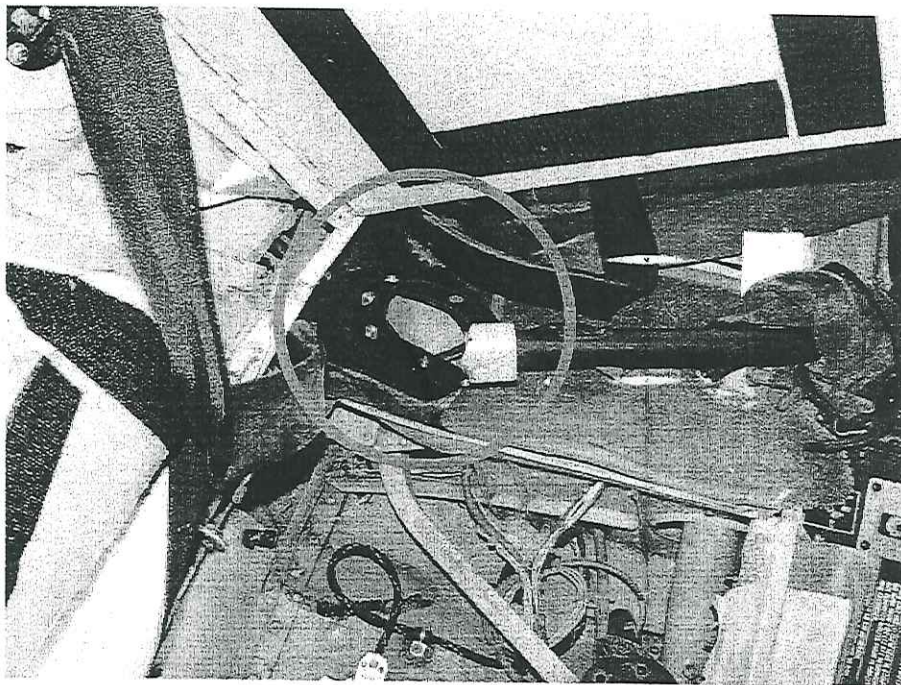
Photo 12  
Pilot collective stick fractured in overload at its base from impact forces

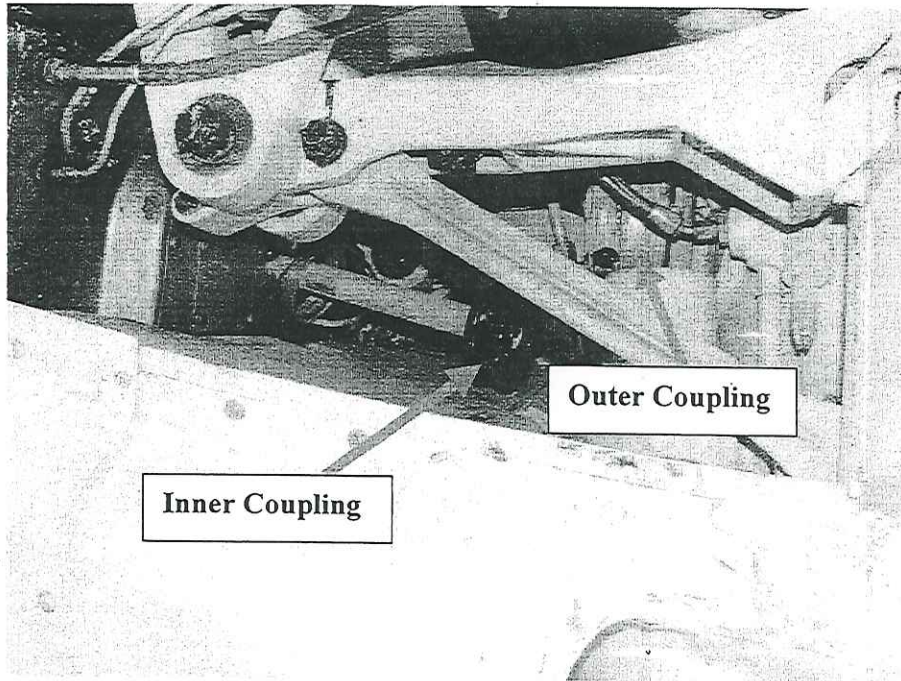
Because of airframe fractures and distortions from impact, the main input driveshaft was found to be disconnected at the forward outer coupling attached to the main transmission (See Photo 13). The driveshaft inner and outer aft couplings remained

Photo 13  
Disconnected main driveshaft at forward coupling

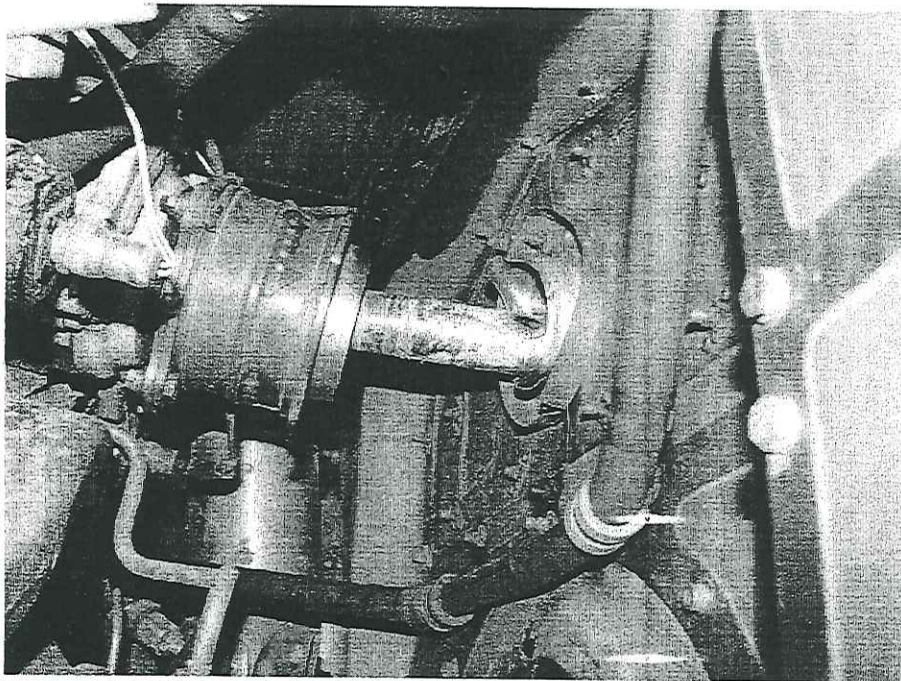
mated to one another at the engine accessory gearbox (See Photo 14). Both the forward and aft couplings were observed with grease on them. The temperature indicating dots were "White" in color, indicating that the couplings had not overheated. The forward outer coupling that remained mounted to the main transmission was turned freely by hand and corresponding rotation was observed at the mast, indicating continuity within the transmission. The freewheeling unit rotated freely and continued to rotate when the engine's # 4 power turbine wheel was held by hand through the exhaust stack, indicating proper operation of the freewheeling unit.

Photo 14  
Main driveshaft aft coupling remained intact

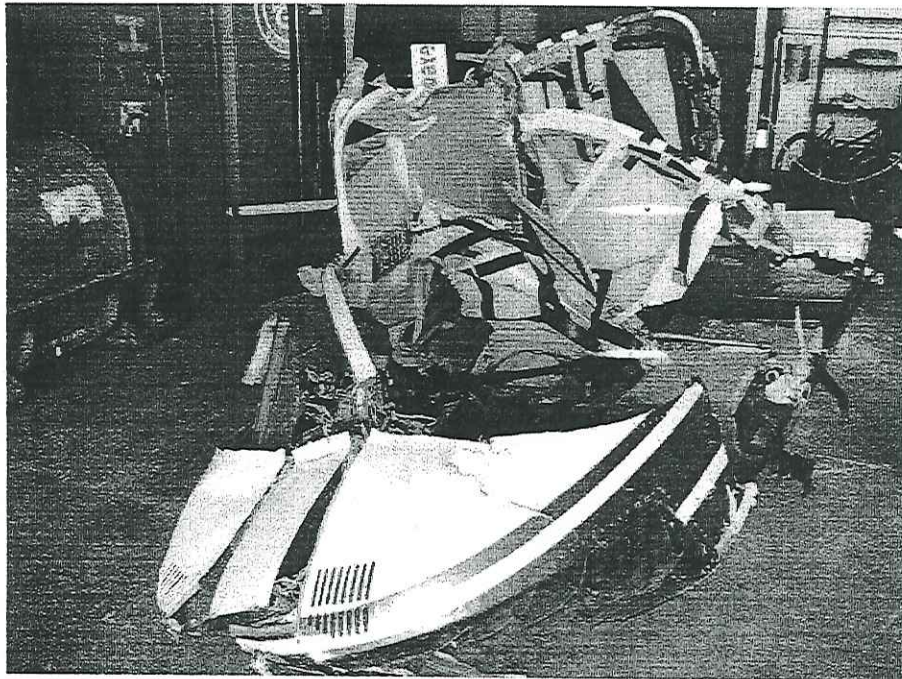
The fuselage exhibited extensive damage from impact forces on the hard ground soccer field and from rolling over on its right side (See Photo 15). All major sections of the helicopter were reportedly found in the vicinity of the main wreckage. From damage to the landing gear, it appears that the helicopter landed relatively flat with a slight right side and tail low attitude (See Photo 16). The forward and aft crosstubes spread out during impact with slightly more spread noted on the aft crosstube. More deflection was observed on the right side of each crosstube than the left side.

Photo 15  
Extensive damage to fuselage during impact

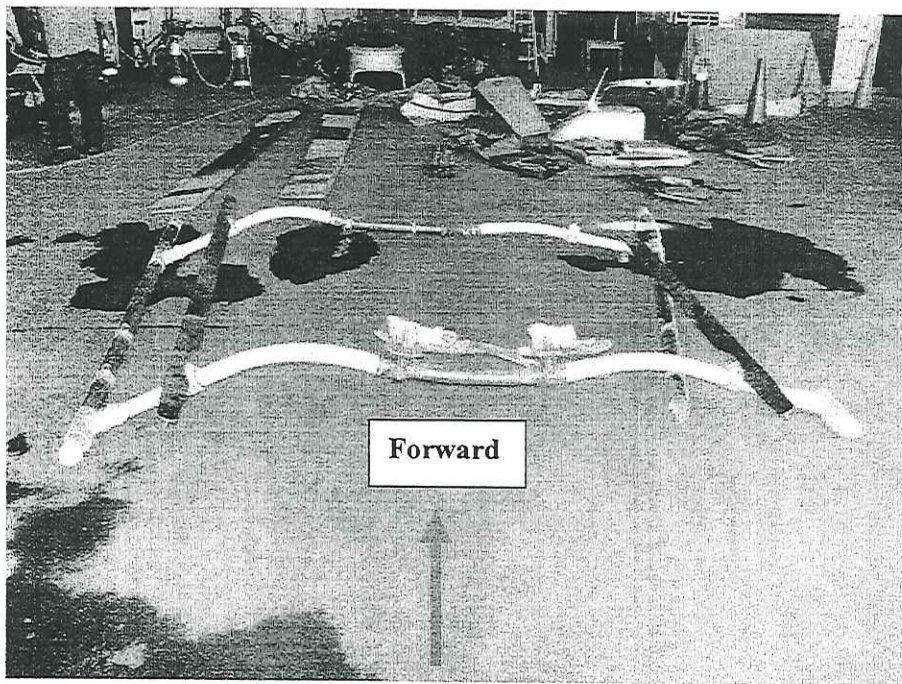
Photo 16  
Landing gear flattened during impact

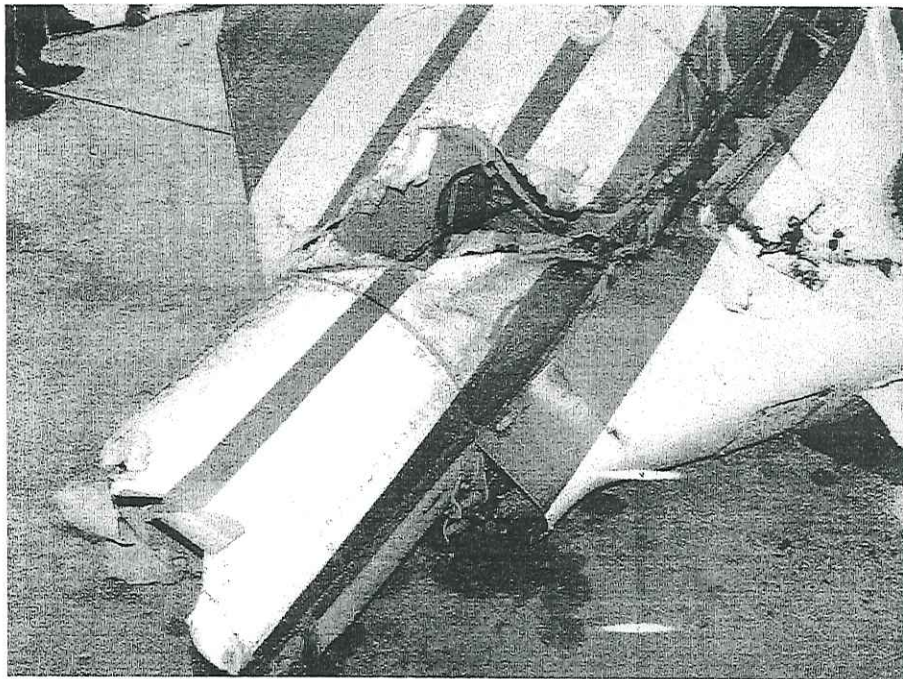
The tailboom exhibited several fractures. The forward end was fractured consistent with overload forces at a location aft of the intercostal support structure (See Photo 17). The tailboom exhibited a fracture at the horizontal stabilizer consistent with a main rotor strike (See Photo 18). Additionally, main rotor strike marks of limited energy were observed on the aft fuselage as well as a longitudinal strike observed along the left top side of the tailboom.

Photo 17  
Overload fracture of forward tailboom structure, just aft of intercostal support

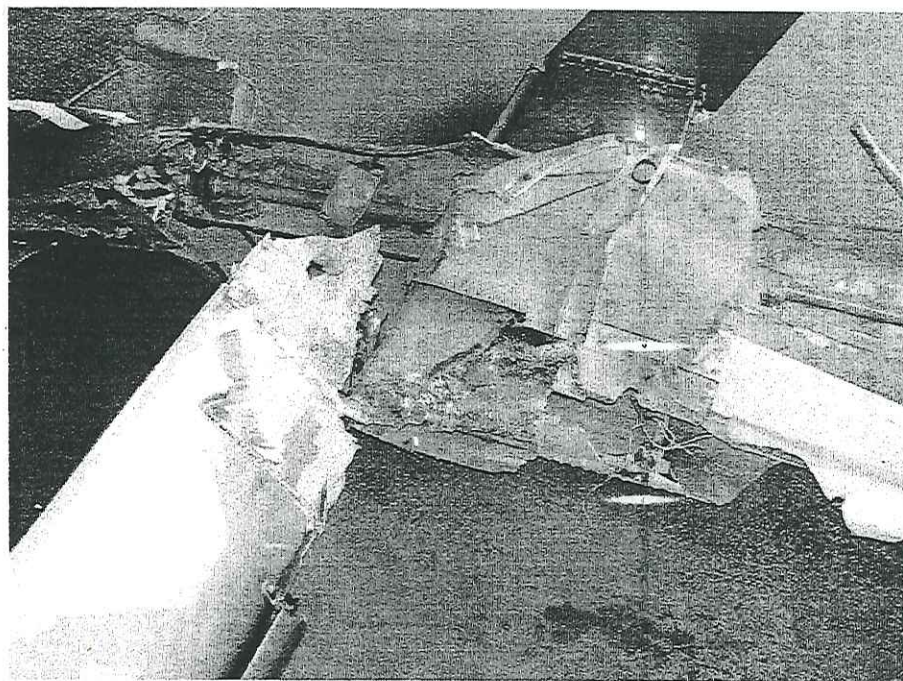
Photo 18  
Main rotor strike severed tailboom near horizontal stabilizer

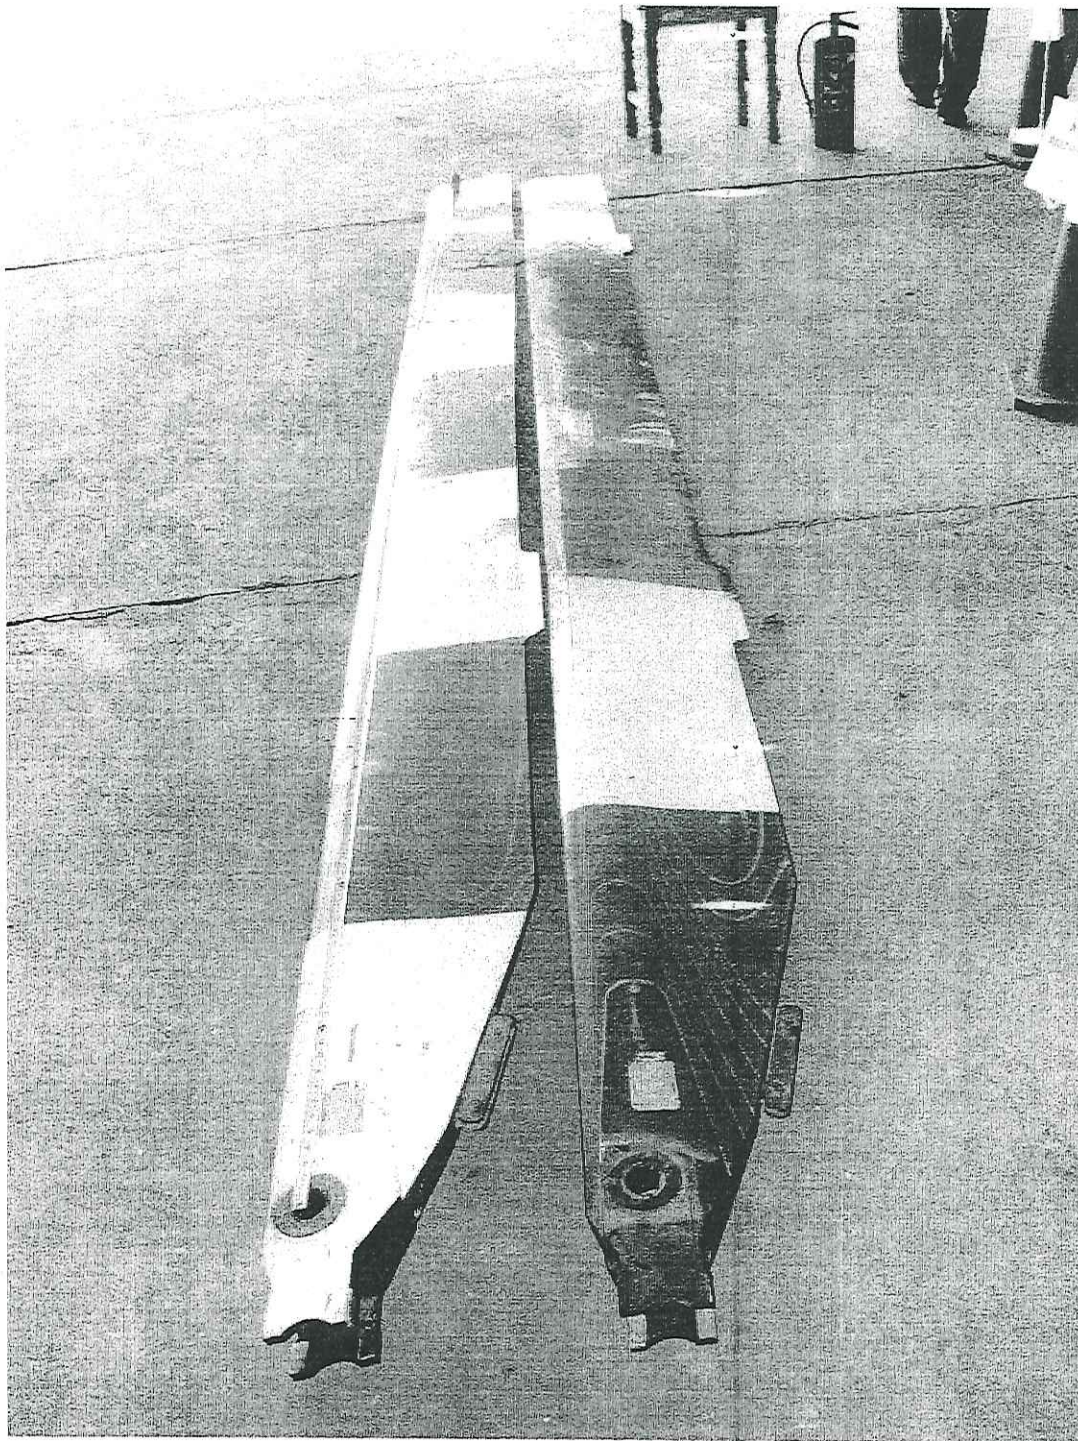
Photo 19  
Main rotor blades were relatively intact

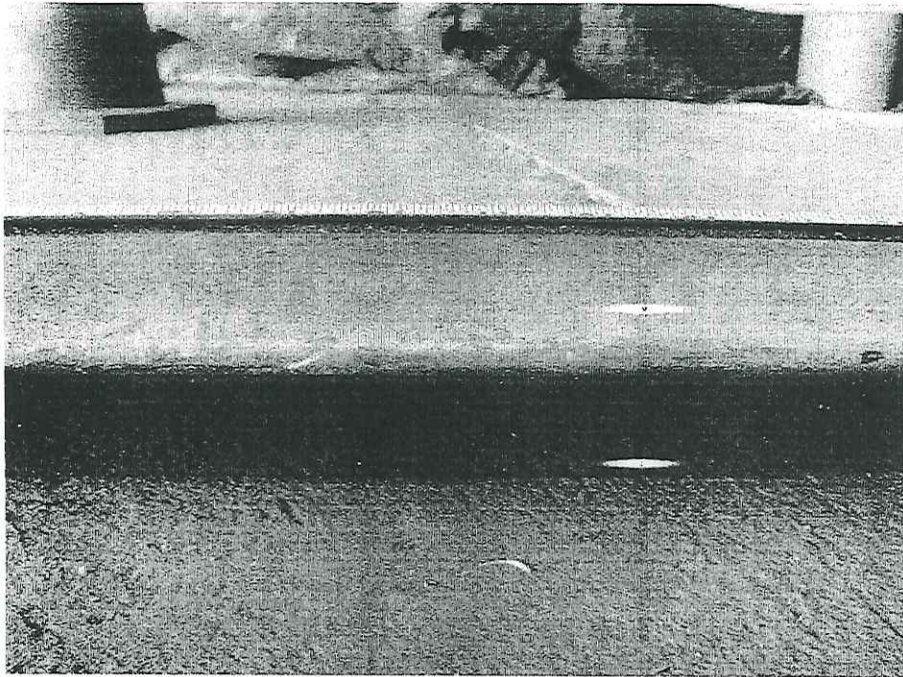
Photo 20

Blue paint transfer on main rotor blade leading edge was typical on both blades

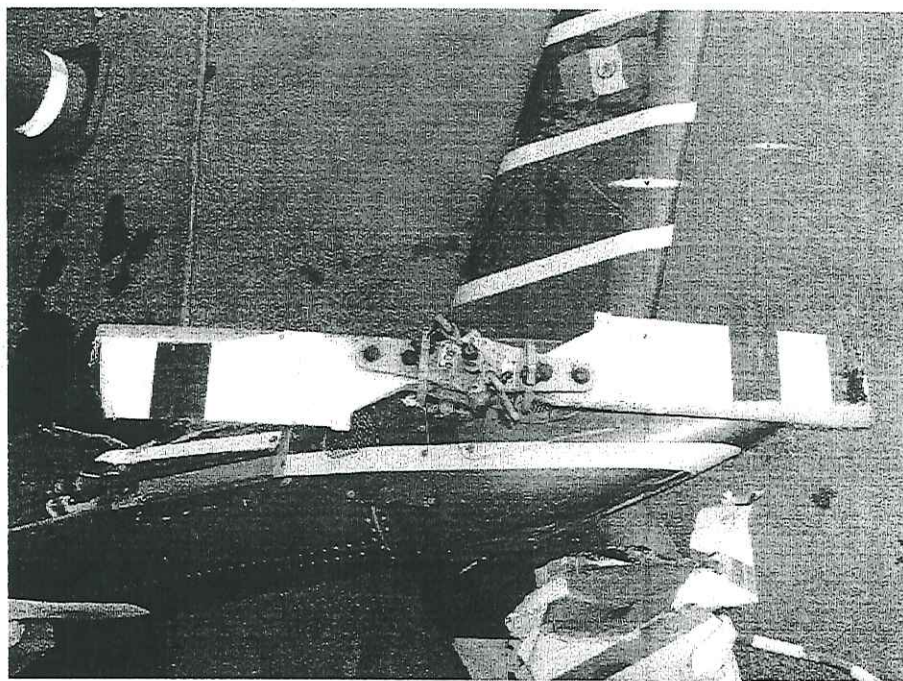
Photo 21

The tail rotor hub assembly was intact. An aft fractured section of the long tail rotor control tube was manipulated by hand and corresponding pitch change was observed at the tail rotor hub assembly. Both tail rotor blades exhibited outboard chordwise overload fractures consistent with rotational contact during impact (See Photo

21). The serial number CS 17080 blade was missing approximately 10 inches of blade at the tip. The serial number CS 17113 blade was missing approximately 12 inches from the tip. The fractured blade tip sections were not available for examination.

Both tail rotor blades exhibited chordwise overload fractures. Tip sections not recovered.

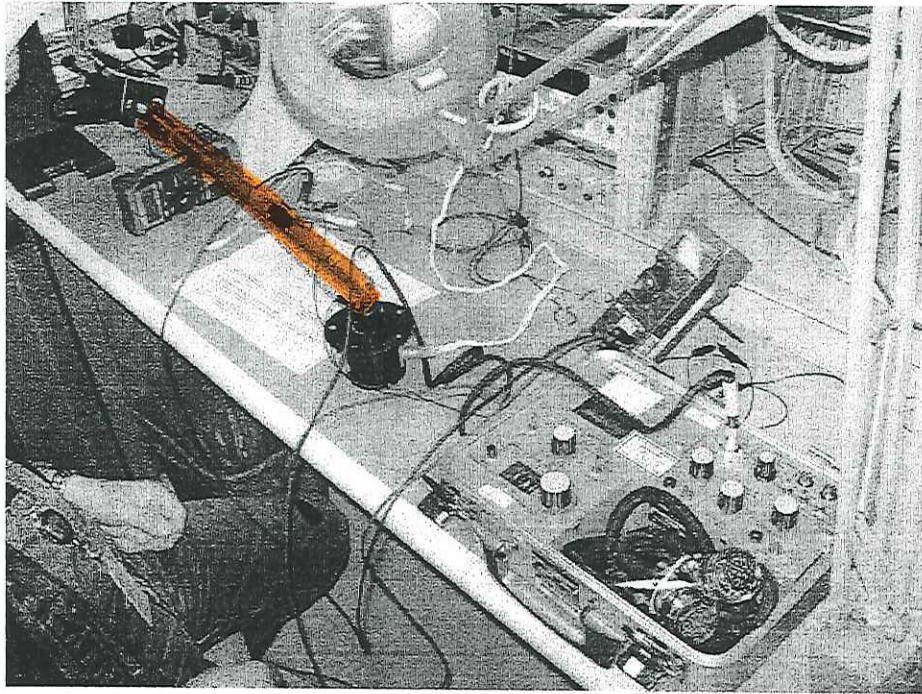
Photo 22

The detailed procedures involve an iterative process of making adjustments to the "E" and "F" adjustment screws until proper readings on the fuel quantity indicator are achieved. Because of the invalidity of the fuel quantity transmitter (P/N 206-063-656-001 & S/N 657) functional test, it was not possible to ascertain whether the transmitter was properly calibrated. It was therefore not possible to verify possible inaccuracies in the fuel quantity indicating system.

Transmitter functionality demonstrated, but calibration could not be confirmed

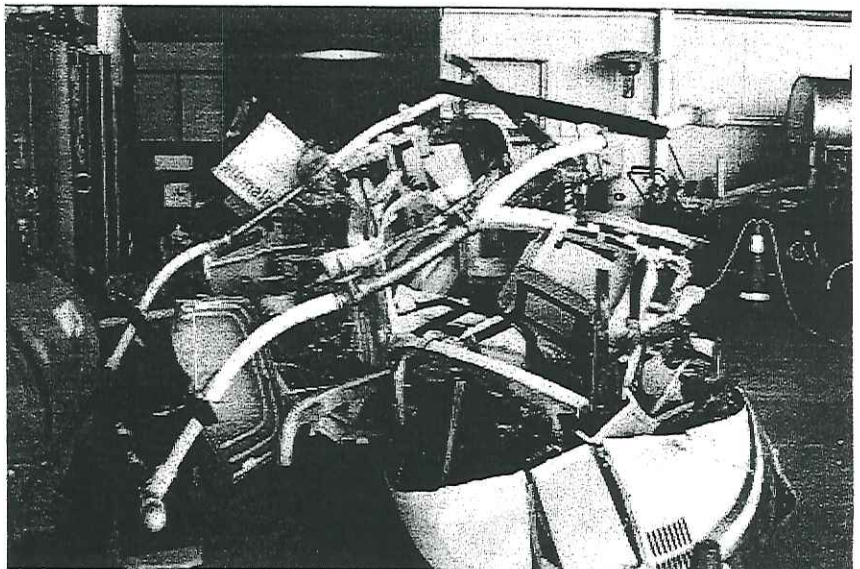
The airframe was heavily fragmented.

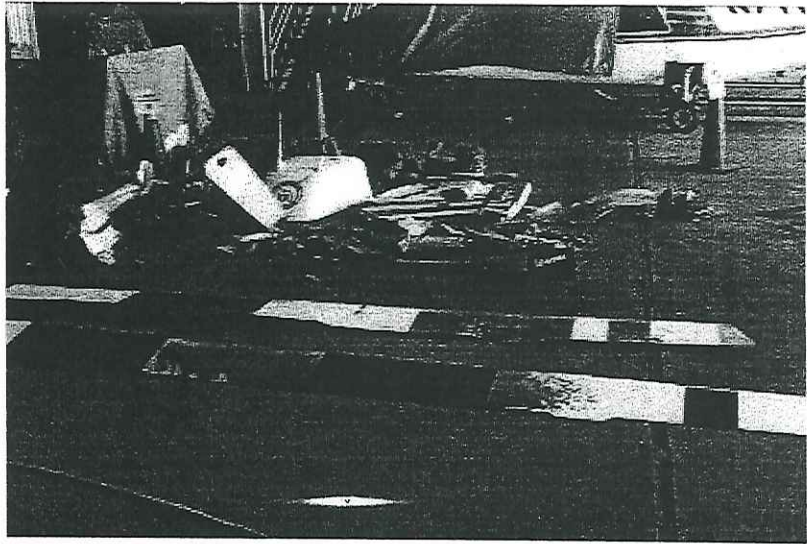
The skid gear was spread and fractured.

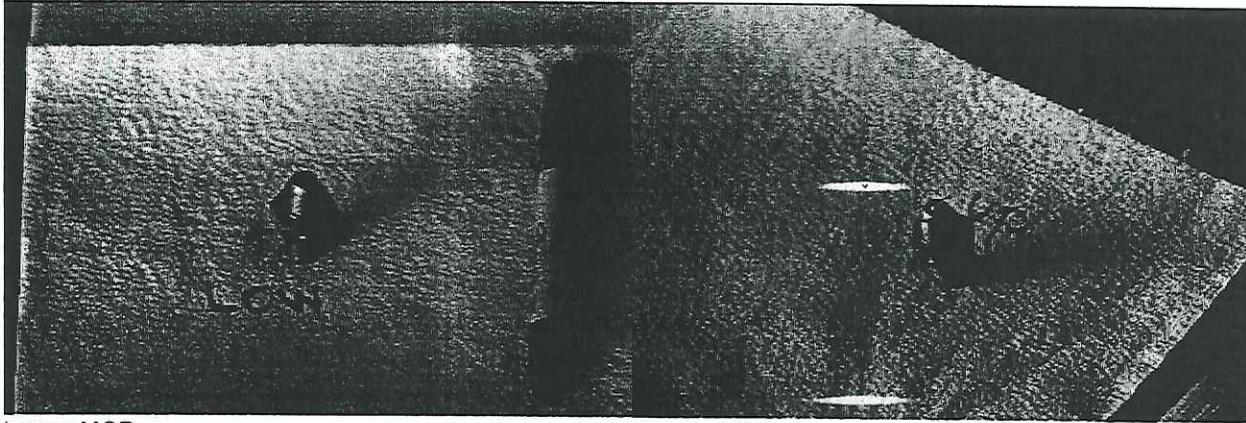
The magnetic chip detectors (MCD) were removed for inspection. Both MCDs were clean. A small amount of oil was collected from the gearbox; the oil was clean and bright, with no adverse smell. The airframe-mounted oil filter was found in a bypassed condition. Examination revealed the filter element to be clean. This evidence suggests the filter's bypass was activated during the accident sequence.
