Departamento de Seguridad de Vuelo e Investigación de Accidentes

SVIA-13-2010.

Informe Final.

TG-ESA

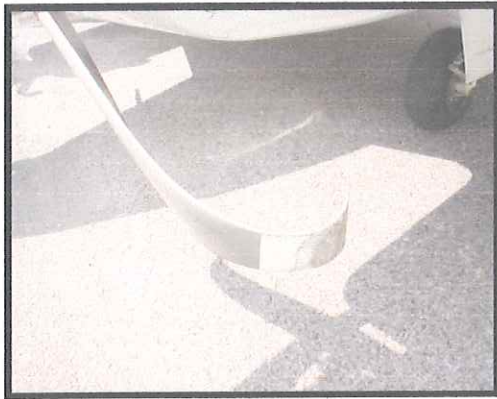
- a) Daños en la parte inferior del fuselaje.
- b) Daños severos en las compuertas del tren principal.
- c) Daños en los cobertores inferiores de los motores.
- d) Paro repentino de ambos motores cuando las hélices hicieron contacto con la pista.
- e) Daños en las puntas de las palas de ambas hélices.

Fotografía No. 1
Vista 1 de daño de hélice

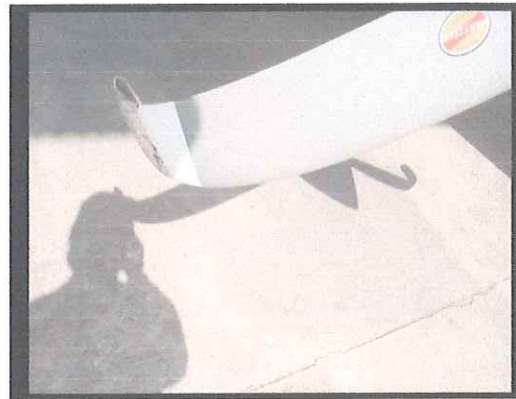
Fotografía No. 2
Vista 2 de daño de hélice

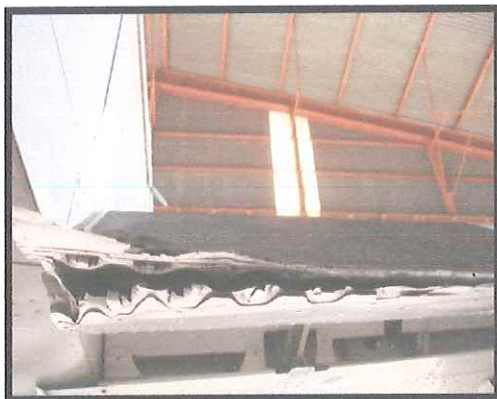
Fotografía No. 3
Vista 1 de flap dañado

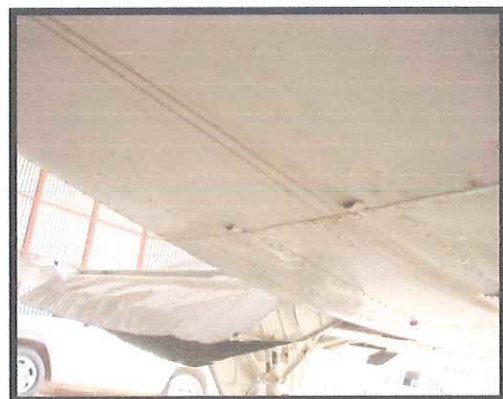
Fotografía No. 4
Vista 2 de flap dañado

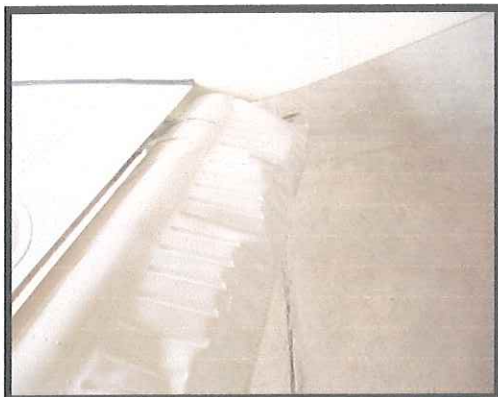
Fotografía No. 5
Vista 3 de flap dañado

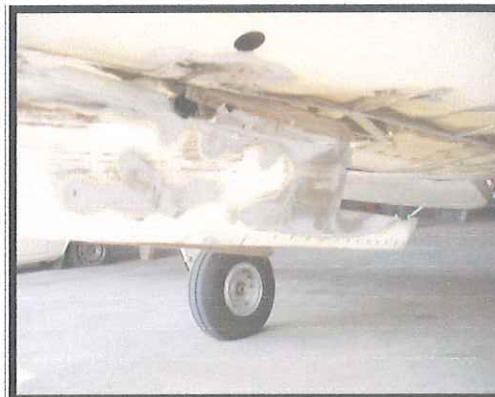
Fotografía No. 6
Vista 1 de compuerta del
Tren dañado

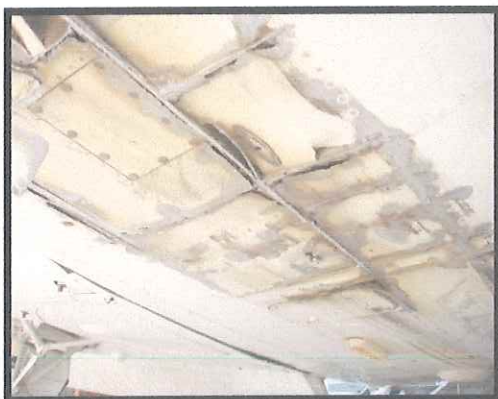
Fotografía No. 7
Vista de la parte inferior del
fuselaje

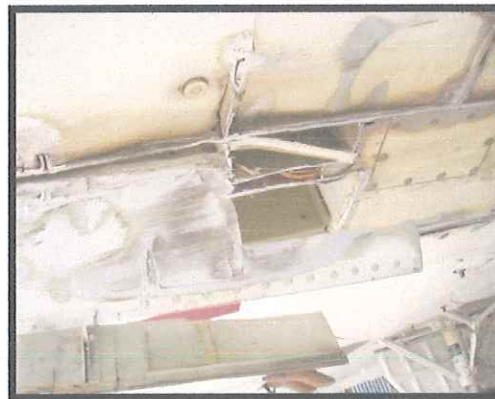
Fotografía No. 8
Vista de compuertas del tren
dañado

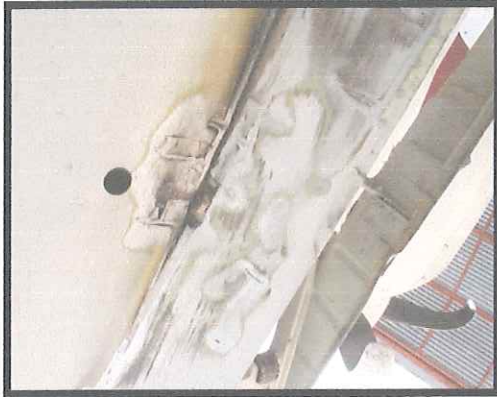
Fotografía No. 9
Vista 1 de compuerta de tren de nariz dañada

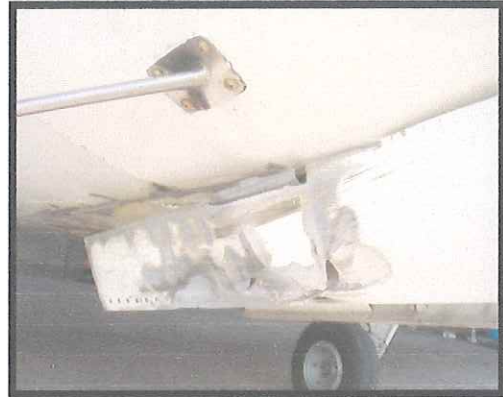
Fotografía No. 10
Vista 2 de compuerta de tren de nariz dañada

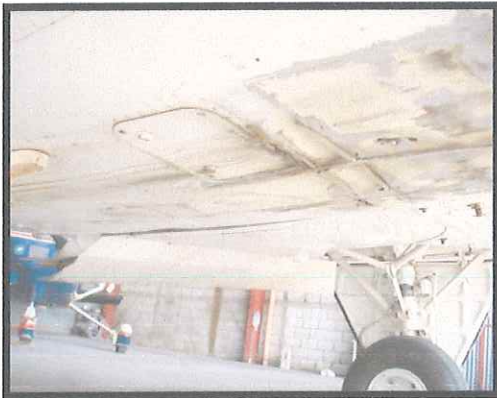
Fotografía No. 11
Vista de parte baja del fuselaje

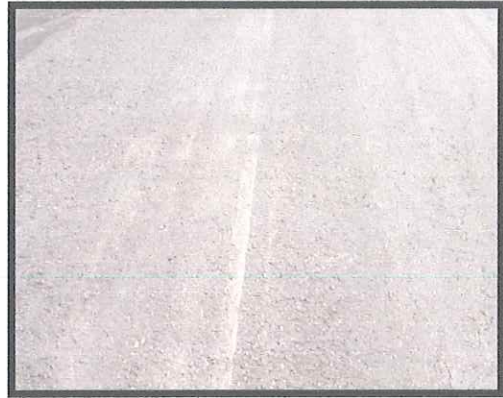
La aeronave se arrastró en la superficie de la pista de aterrizaje, una distancia de aproximadamente 200 metros, desde el punto en que tocó la pista, hasta el momento de detenerse.

Fotografía No. 12
Vista 1 de marcas en la pista

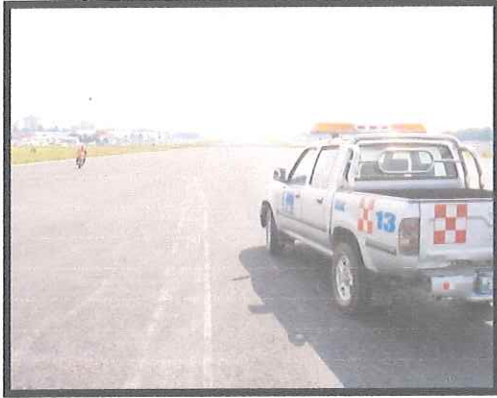
Fotografía No. 13
Vista 2 de marcas en la pista

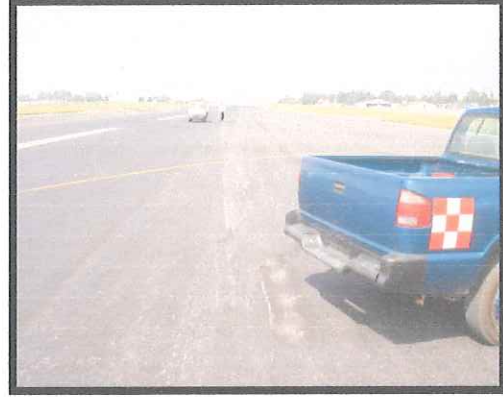
Fotografía No. 14
Vista 3 de marcas en la pista
