## Unidad de Investigación de Accidentes.

<b>Reporte No.:</b>	<b>SVIA-06-2010.</b>
<b>Título:</b>	<b>Informe Final.</b>
<b>Matrícula:</b>	<b>TG-FRB.</b>
<b>HELICOPTERO ROBINSON RAVEN R-44 1114</b>	
<b>09 DE MAYO DE 2010</b>	
<b>FINCA EL ROSARIO ALDEA PATA GALANA, MUNICIPIO DE GUALAN</b>	
<b>DEPARTAMENTO DE ZACAPA, GUATEMALA.</b>

### **INFORME FINAL ACCIDENTE DE LA AERONAVE MATRÍCULA TG-FRB**

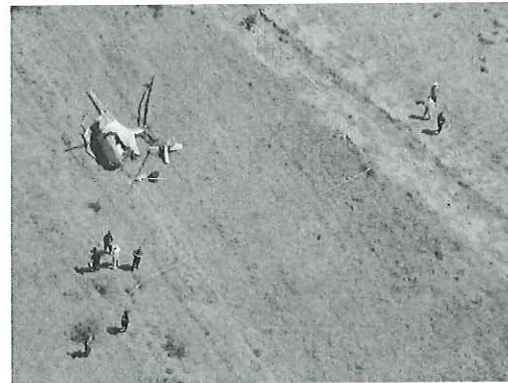
En el Área de finca el Rosario de la Aldea Pata Galana, municipio de Gualán Departamento de Zacapa, aproximadamente 300.0 metros al noreste del "Turicentro Valle Dorado".

Foto No.: 2.  
vista aérea del área del accidente

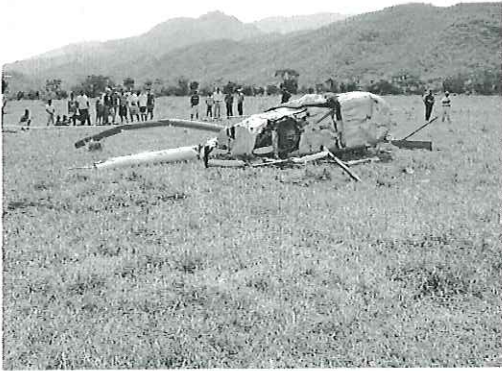
Fuselaje:	daño en un 80% por impacto.
Palas del rotor principal:	destrucción total.
Palas del rotor de cola:	destrucción total.
Componentes dinámicos:	daño por paro repentino.
Controles de vuelo:	daños por impacto.
Motor:	daño por impacto a tierra y paro repentino.

Foto No.: 5.  
Vista del fuselaje lado inferior

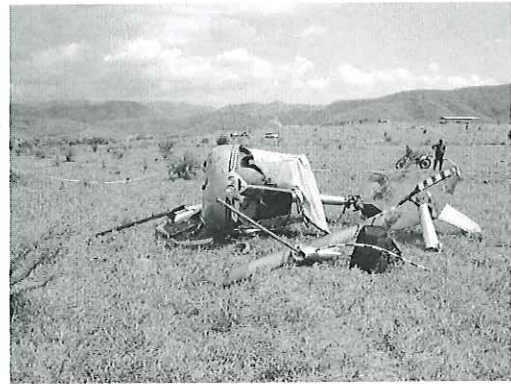
Foto No.: 6.  
vista de los compones del HL.

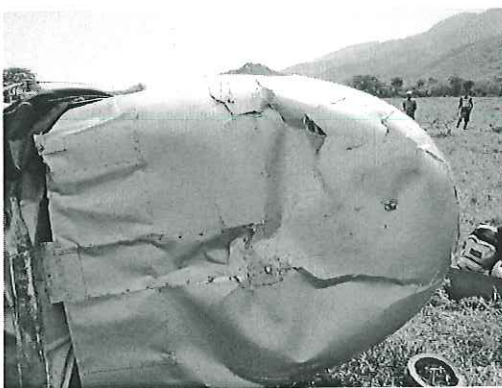
Foto No.: 7.  
Vista inferior del helicóptero

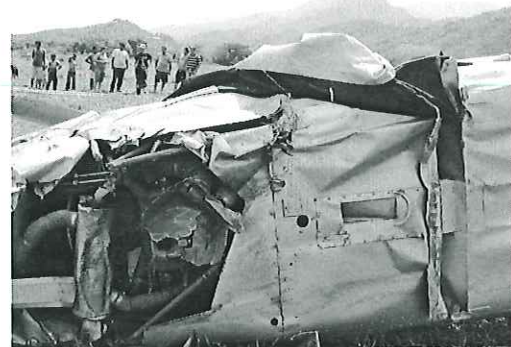
Foto No.: 8.  
Vista inferior trasera del helicóptero

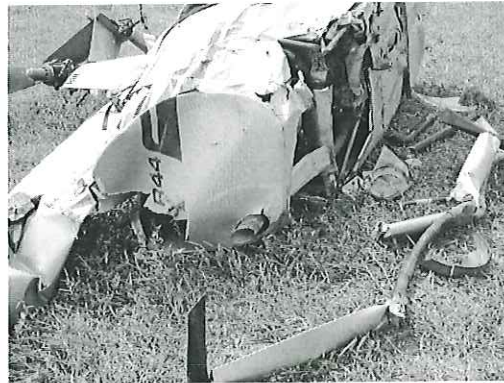
Foto No.: 10.  
Vista trasera y daños laterales.

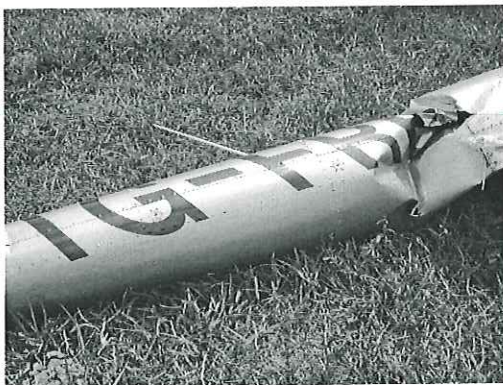
Foto No.: 11.  
Vista del Botalón de cola y área del daño por deflexión.

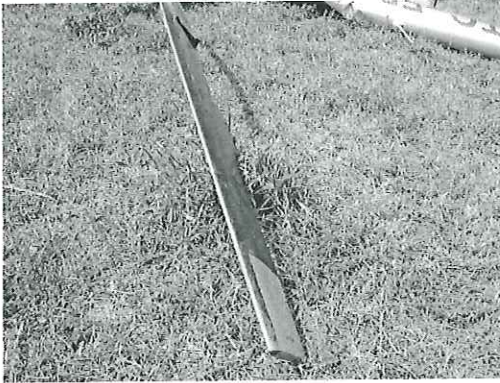
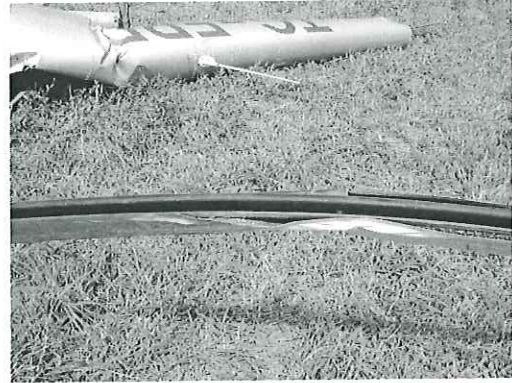
Daño a las palas del rotor principal por impacto.

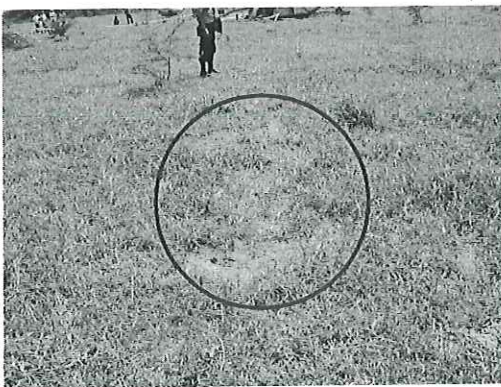
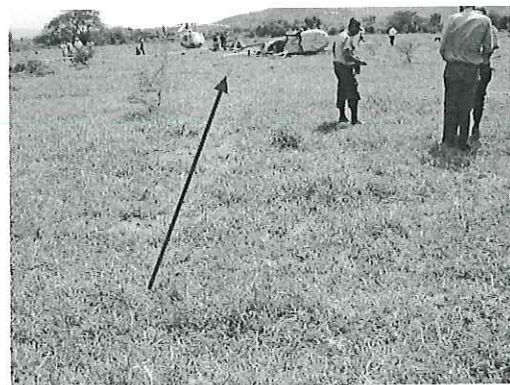
En el área del impacto del helicóptero no causo daños a ninguna construcción ni persona, dejando sobre la superficie solamente los rastros de impacto contra el terreno.

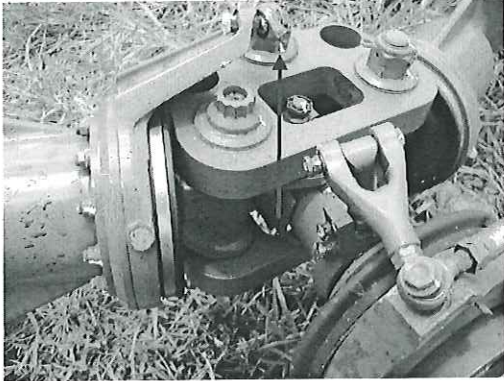
Foto No.: 21.  
Varilla de control del rotor principal dañada en el aterrizaje.

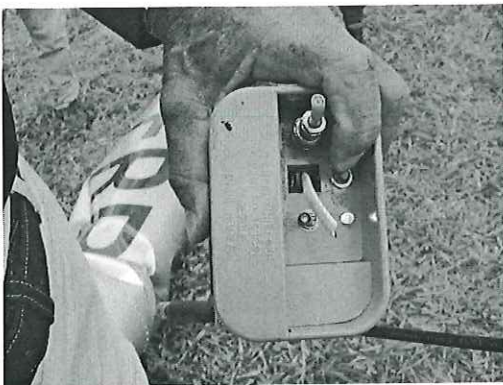
Foto No.: 23.  
Prueba física al ELT, Positiva.

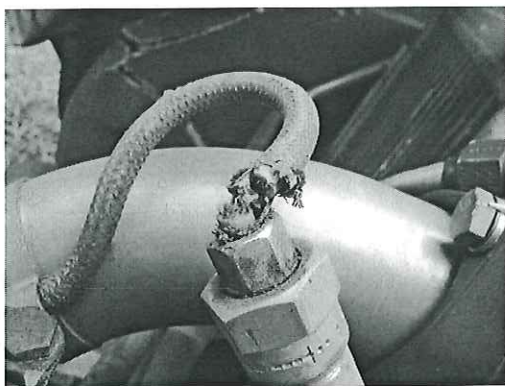
Foto No.: 25.  
Daño al motor por impacto.

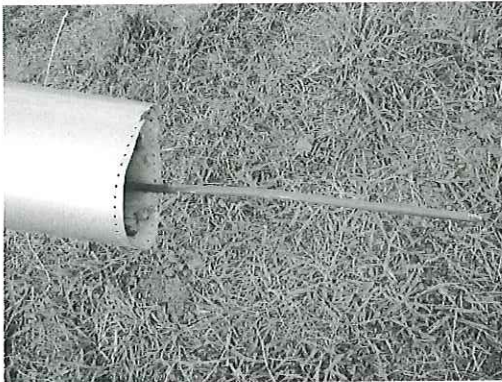
La estructura inferior del helicóptero se fracturo por compresión del fuselaje contra el suelo, los tubos cruzados absorbieron gran parte de las gravedades o fuerza vertical de impacto, en su descenso impacto preliminarmente el rotor de cola hizo contacto con el terreno el cual se separo con la caja de engranajes, seguidamente el botalón de cola se fractura en la sección adyacente al fuselaje, aproximadamente a 90.0 centímetros de la base del fuselaje, posterior al impacto y con la velocidad de inercia y el efecto de rebote contra el suelo el fuselaje se voltea sobre su lado derecho, no se observo ningún obstáculo u protuberancia del terreno, el impacto contra el terreno, el daño indica haber entrado con demasiada velocidad contra el terreno, previo al haber apagado el motor.

Foto No.: 29.  
Sección del botalón fracturada

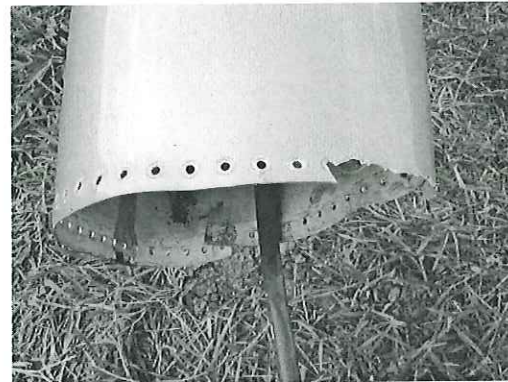
Foto No.: 30.  
Vista cercana del daño.

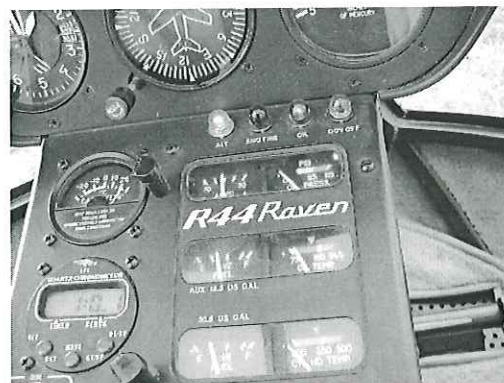
Prueba física del sistema de indicación de falla del gobernador de las RPM del Motor

La falla descrita por el piloto en su reporte indica haber tenido problemas con el gobernador de la RPM, las pruebas efectuadas a los componentes como el carburador, magneto derecho, magneto izquierdo y gobernador, se solicitó la revisión y verificación sin mostrar evidencia de falla, este proceso fue efectuado bajo supervisión del investigador al inicio del proceso de la investigación.
