Reporte No.:	16-2010.
Título:	Informe final.
Matricula:	TG-KOC

**Beechcraft A23-24  
27 de noviembre 2010.  
Colonia El tabloncito, Municipio de Villa Nueva, Guatemala.**

Departamento de Investigación de Accidentes, D.G.A.C., Guatemala.

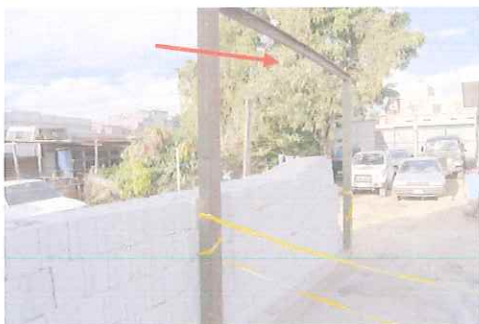
Fotografía No. 1

Vista del árbol con el que impactó.

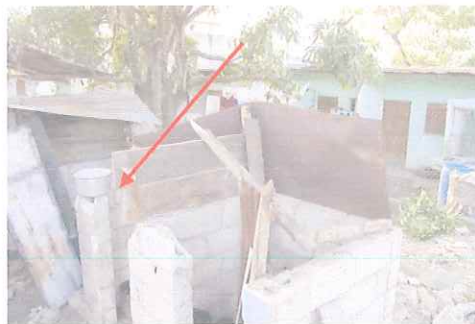
Fotografía No. 2

vista del área de impacto.

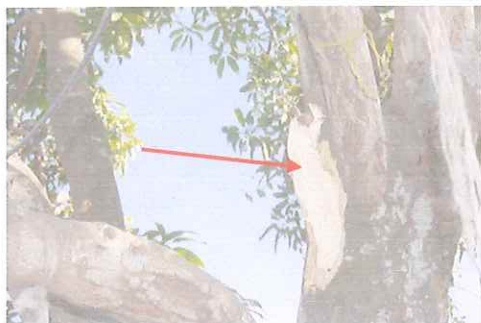
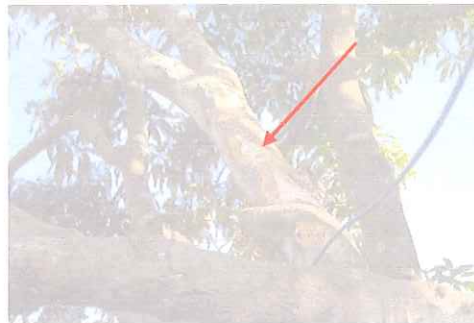
Vista del árbol contra el cual impactó la aeronave.

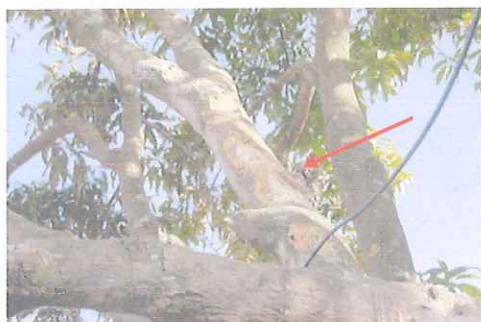
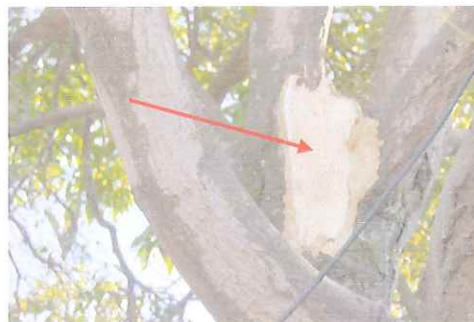
Una de las ramas del árbol fue fracturada por el impacto de la aeronave.

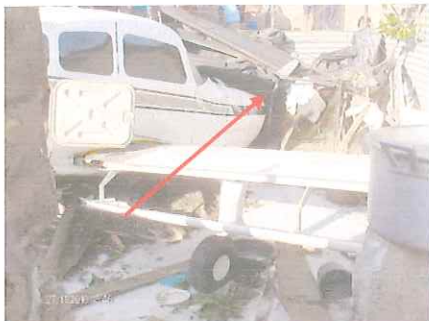
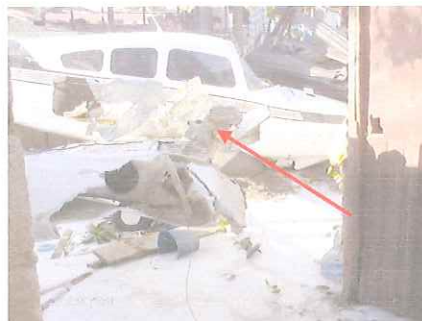
Vista lateral derecha de la aeronave y su punto de impacto final.

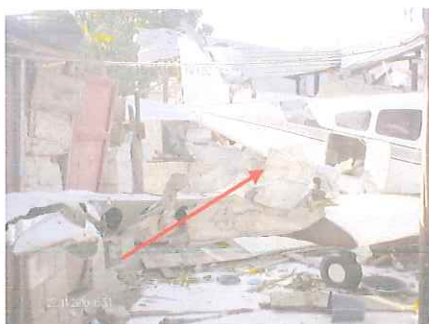
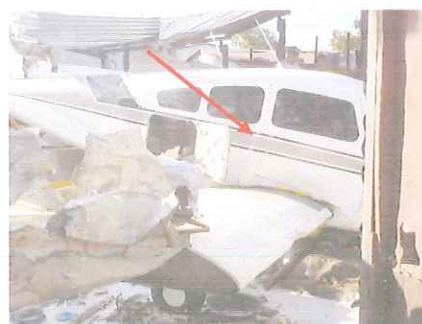
Vista lateral del fuselaje y área del impacto.

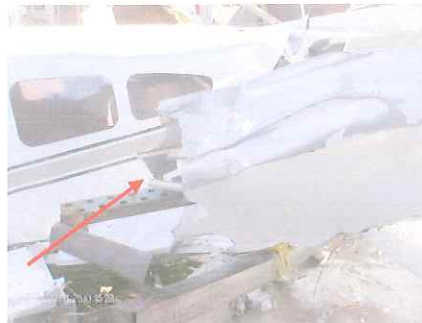
Vista lateral izquierda, área del impacto y daños al fuselaje.

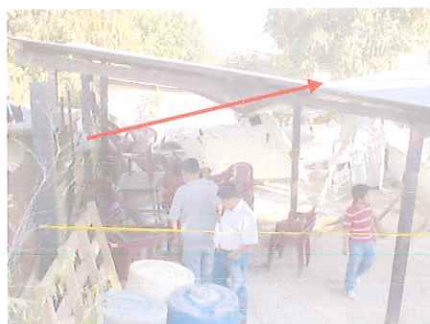
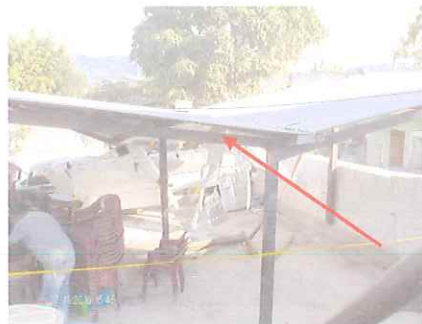
Vista de la galera y área en la cual se detuvo la aeronave al impactar.

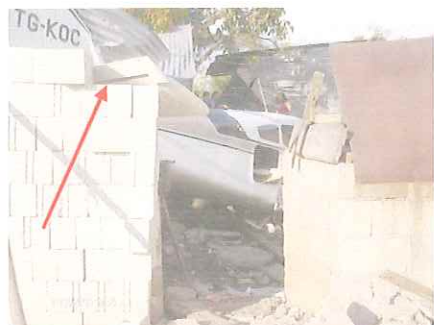
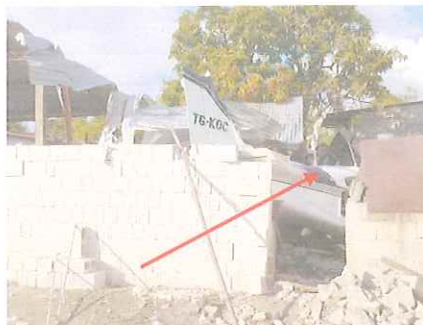
Vista del espacio físico en el cual quedo la aeronave.

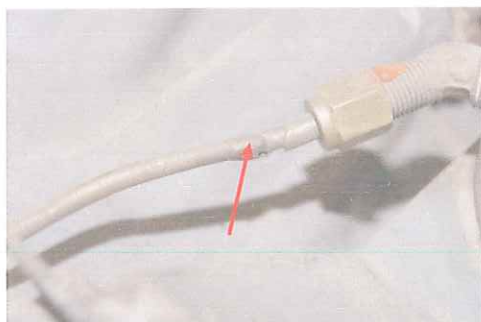
Fotografía No. 17

Tubería soldada anteriormente.

Durante la inspección del fuselaje, componentes mayores, sistema eléctrico, controles de vuelo etc., posterior al accidente se encontró en una de las líneas desde el distribuidor de combustible hacia el cilindro No. 2 del motor, la cual se encontraba separada de su base de la soldadura original, lo que evidenció la falla del cilindro durante el vuelo por falta de combustible.

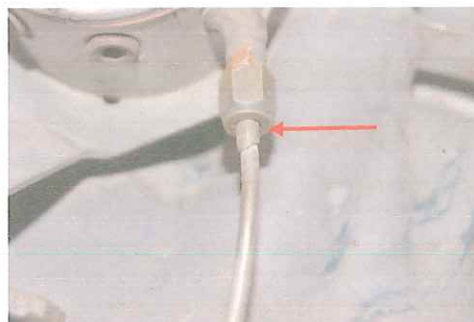
Fotografía No. 18

tubería dañada por vibración.

**En este accidente en particular, una de las cuatro mangueras metálicas se fracturó el punto de soldadura, dejando muy baja presión y fuga de combustible, a los restantes cilindros que proveen de correcto funcionamiento al motor, causando la falla del mismo y por consiguiente la declaración de emergencia y posterior impacto de la aeronave contra el terreno.**

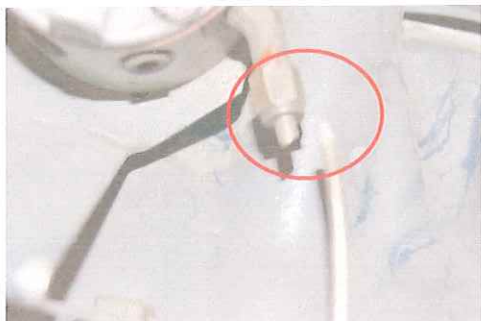
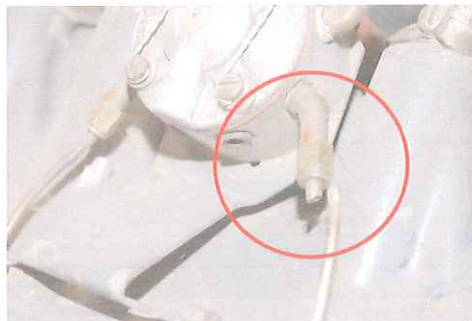
Tubería de combustible separada de su base.

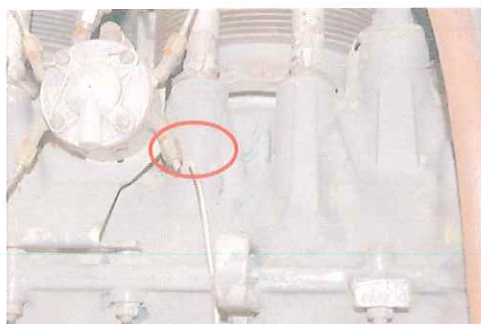
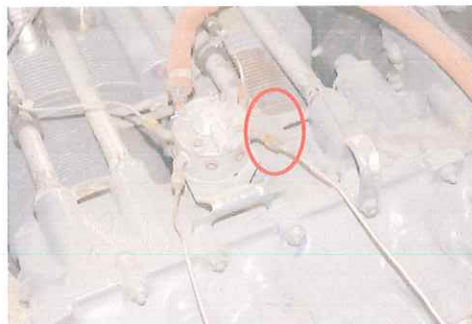
Vista superior del sistema de distribución de combustible con la tubería unida manualmente y separada.

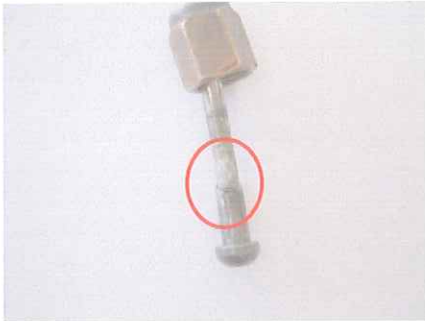
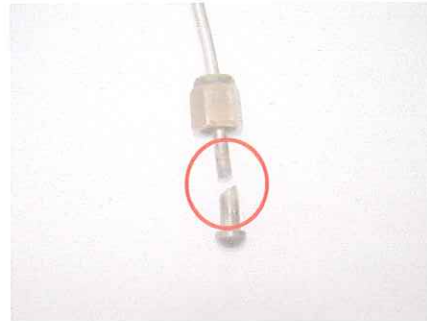
Área de Separación de la Línea de combustible.

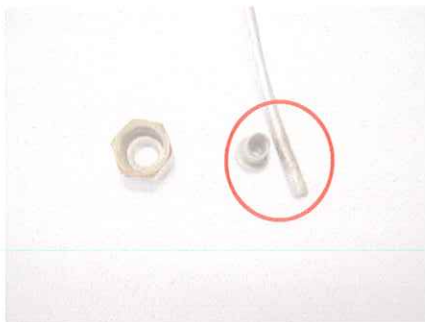
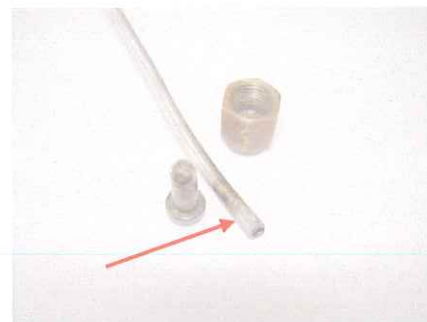
Tubería mostrada en sus diferentes partes en que se separaron.

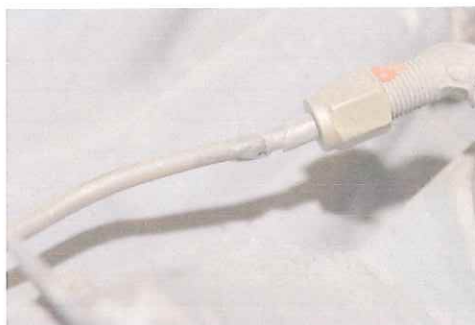
Fotografía No. 27.

Tubería con mala practica de mantenimiento en soldadura no adecuada correctamente.

La falta de atención o correcta aplicación de las practicas estandarizadas por el fabricante o normalizada por parte de mantenimiento en los diferentes documentos para las inspecciones de estos componentes, dieron como consecuencia la falta de observación en las líneas de combustible, susceptibles a las fallas descritas en los diferentes documentos para prevenir dichas fallas.
