## **Unidad de Investigación de Accidentes.**

<b>Reporte No.:</b>	<b>SVIA-08-2010.</b>
<b>Título:</b>	<b>Informe Final.</b>
<b>Matrícula:</b>	<b>TG-LAP.</b>
<b>PIPER AIRCRAFT PA-31-325 A2050</b>	
<b>26 DE MAYO DE 2010</b>	
<b>6ta. AVENIDA 33-49 ZONA 3 CIUDAD CAPITAL, DE GUATEMALA.</b>

Unidad de Investigación de Accidentes, D.G.A.C., Guatemala.

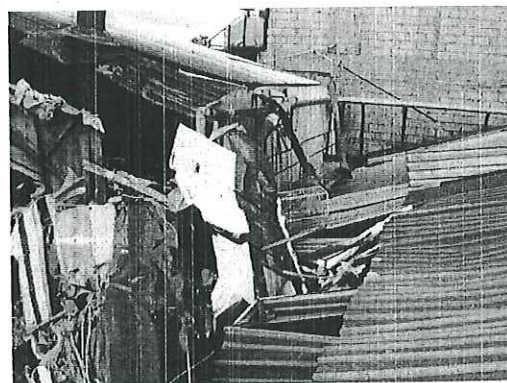
Fotografía No. 8

Vista del fuselaje sobre el techo de la fábrica

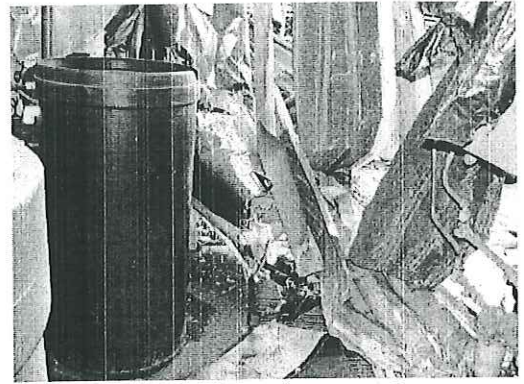
Fotografía No. 10

Vista del fuselaje desde el área trasera de la caldera

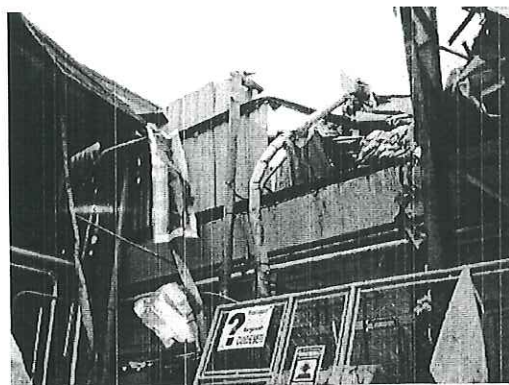
Fotografía No. 14

La estructura de metal con la cual impactó la aeronave fue ligeramente deformada, en los soportes estructurales de dicha construcción, fueron arrancados por el impacto unas tuberías y una de las calderas de vapor tuvo daño menor, al momento de impactar con la estructura provocó la muerte del operador de las calderas de vapor de la empresa, donde colisionó la sección mayor de la aeronave.

Vista de las secciones de la estructura donde impactó la aeronave.

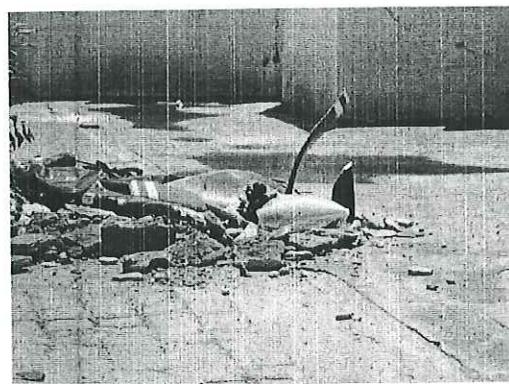
Fotografía No. 16

El motor derecho se encontró completamente destruido por impacto, luego de haber sido expulsado hacia uno de los patios de la fábrica de embutidos, la hélice de este motor evidencia estar detenida al momento del primer impacto, seguidamente al caer se desprende del resto del motor causando la desintegración, tanto del motor, como daño total a la hélice por compresión de impacto.

Vista del motor derecho de la aeronave

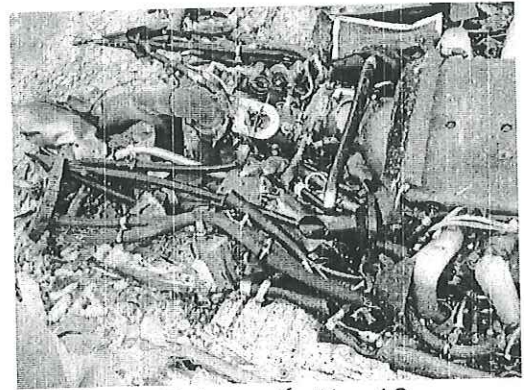
Fotografía No. 18

Vista del motor derecho parte inferior

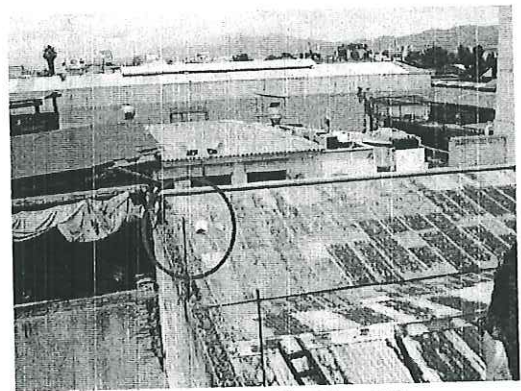
Fotografía No. 20

Restos de la aeronave localizados en los techos del alrededor

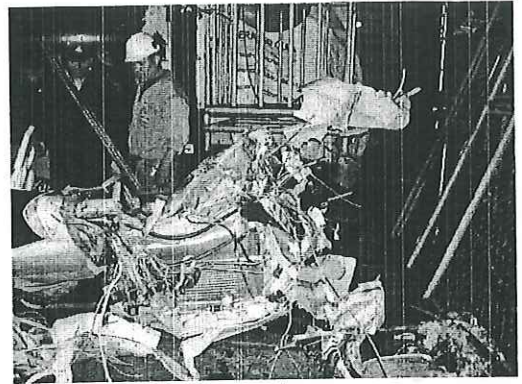
Fotografía No. 22

Impacto en el ala izquierda con la estructura metálica

Durante la fractura del ala izquierda, de igual manera se separa el motor izquierdo del resto del ala, separándose los componentes en el aire, impactando contra el suelo a distintas distancias del fuselaje.

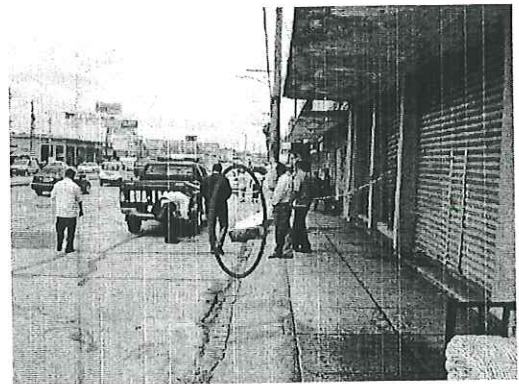
Fotografía No. 24

Sección del empenaje localizada sobre la avenida Bolívar a unos 45.0 metros del impacto de principal

Las secciones que se separaron del fuselaje durante la caída de la aeronave, fueron localizadas en un radio aproximadamente de 45.0 metros, el área del mayor impacto por haber sido dentro de un área industrial, se puede considerar que los daños fueron menores en relación a pérdida de vidas, debido a lo poblado y concurrido de la zona 3 capitalina, fueron extremadamente menores si se considera la posibilidad si el impacto hubiese sido en una área concurrida, ya sea de vehículos en movimiento o de paso peatonal (el paso del trébol de la zona 3, centros comerciales concurridos, mercados municipales o cantonales existentes en dicha zona).

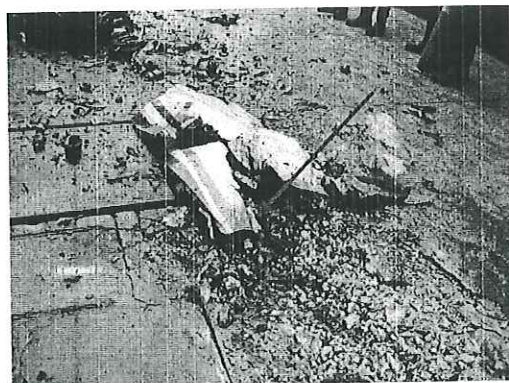
Fotografía No. 28

Vista del primer impacto del motor sobre uno de los patios de la fábrica.

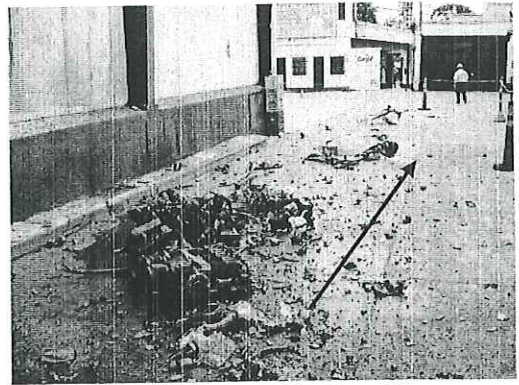
Fotografía No. 30

Dirección de impacto del motor derecho

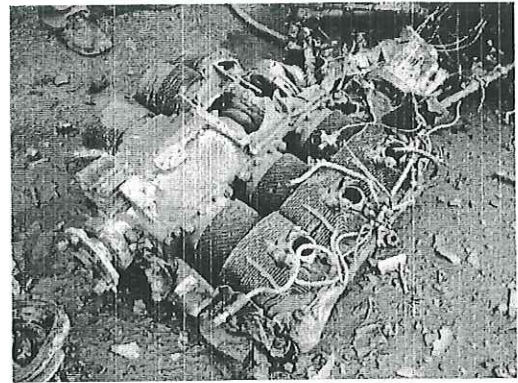
Fotografía No. 34

Motor derecho desarmado por la fuerza del impacto contra el terreno.

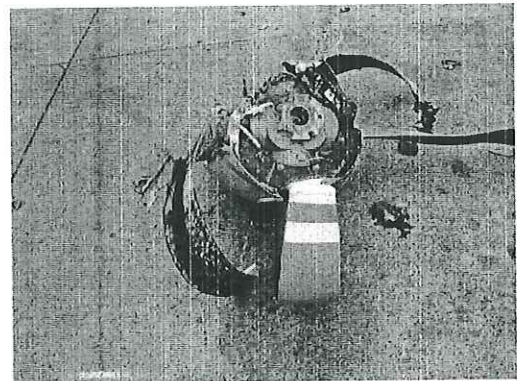
Fotografía No. 40

Hélice derecha separada del motor al momento del impacto

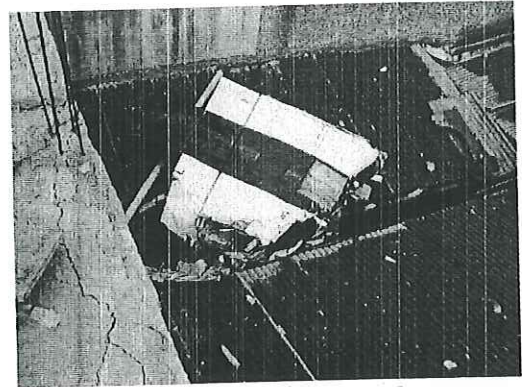
Fotografía No. 42

Secciones del fuselaje localizadas aproximadamente a 40.0 metros del impacto, principalmente dentro de una vivienda, una sección menor y la otra sobre un techo aledaño.

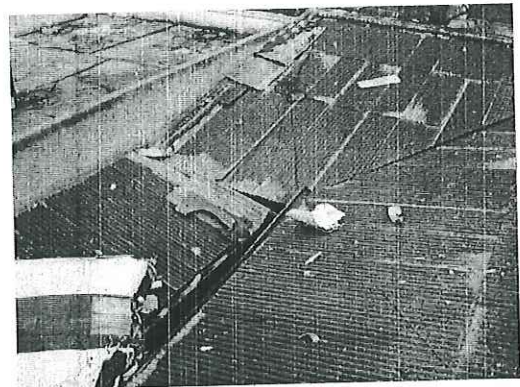
Fotografía No. 44

Vista de una sección de ala sobre una vivienda.

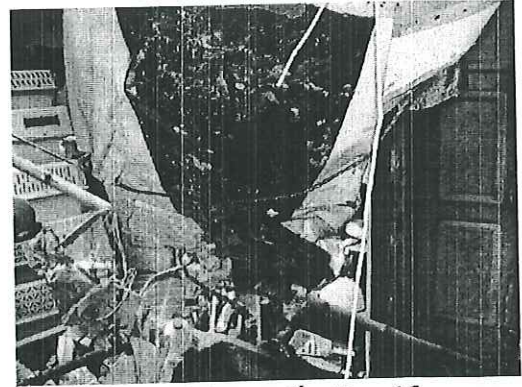
Fotografía No. 46

Sección de una de las alas dentro de una vivienda.

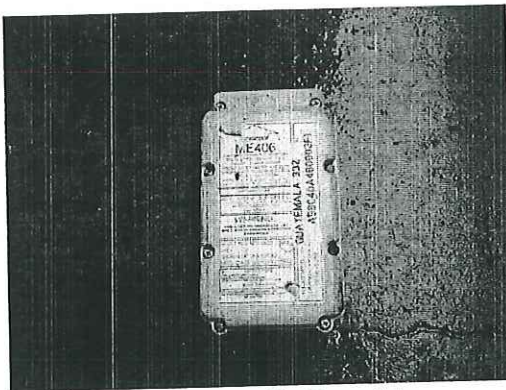
Fotografía No. 47

El ELT no se encontró operando.

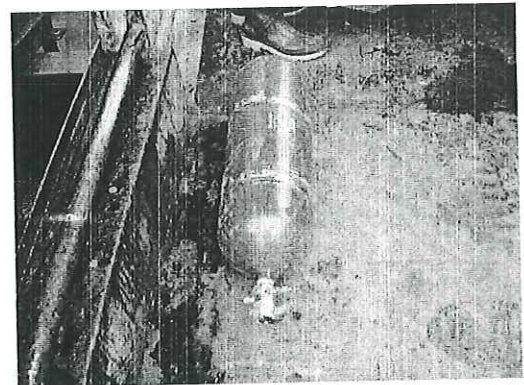
Fotografía No. 48

La botella de oxigeno fue localizada sin daños y vacía.

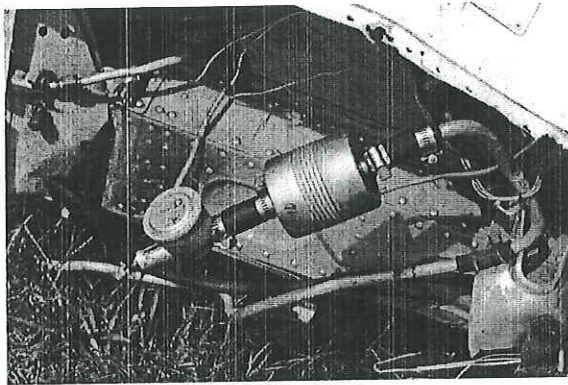
Fotografía No. 49

Vista del filtro del lado izquierdo

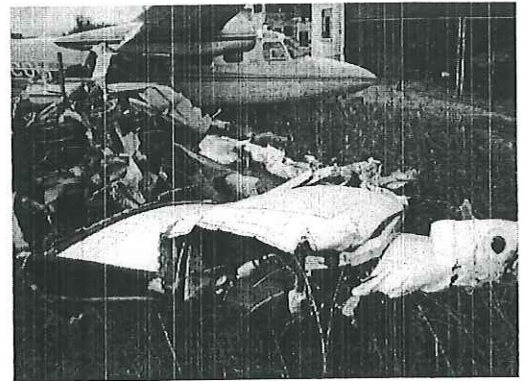
Fotografía No. 50

Sección del ala izquierda

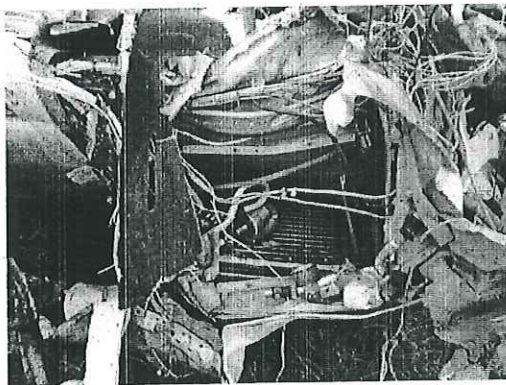
Fotografía No. 51

Vista del filtro lado derecho

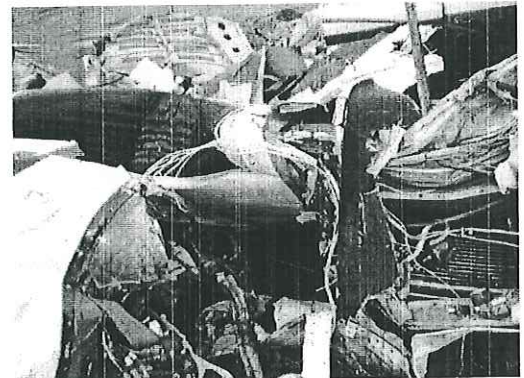
Fotografía No. 52

Sección de ala Derecha

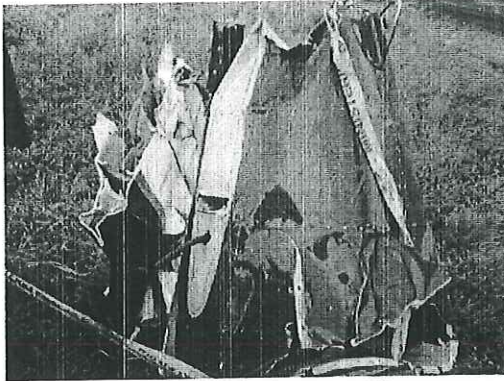
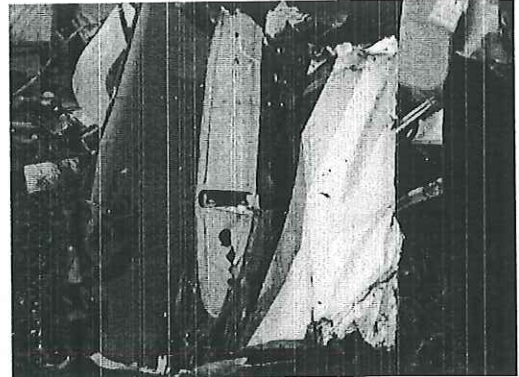
Fotografía No. 54

Sección de la base del empenaje izquierdo    Sección de la base del empenaje derecho

Durante el vuelo de retorno de la aeronave, el piloto al mando perdió la conciencia situacional por la falla del sistema de actitud de la aeronave, lo cual lo obligó a efectuar maniobras sin orientación ni conocimiento de posición de la aeronave en su entorno, provocando una desorientación de la dirección y altura, la aeronave fue sometida a maniobras que excedieron de forma intempestiva su resistencia estructural, las fracturas encontradas en el soporte estructural principal del ala izquierda, indican haberse fracturado hacia la dirección frontal con sentido superior, sugiriendo que dicha fractura estuvo sometida a una pérdida de velocidad inducida por un alto grado en el eje del ángulo lateral, en la cual subió la nariz de la aeronave, seguidamente perdió el control de maniobra al fracturarse el ala izquierda, entrando en una barrena no controlada y de forma invertida, los estabilizadores del empenaje fueron separados de su base por la velocidad de barrena en descenso, esto indicado por las marcas de torsión de la base de cada estabilizador.

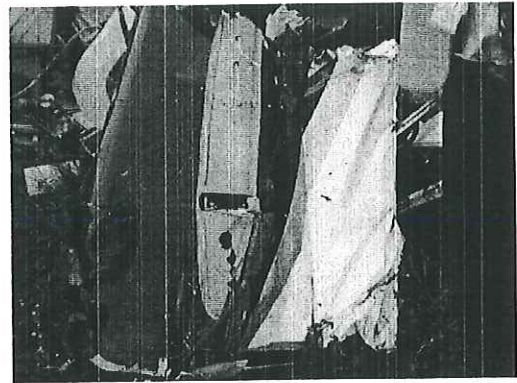
Fotografía No. 56

Vista de la base de los estabilizadores lado Derecho.

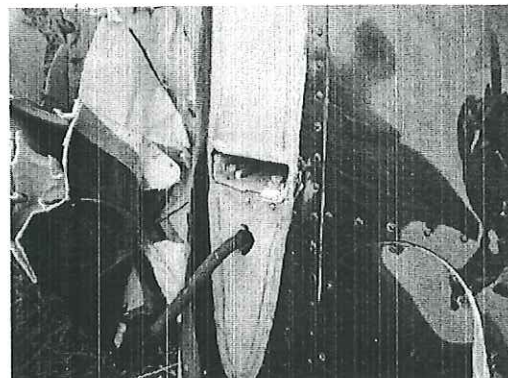
Fotografía No. 58

Vista de la base de los estabilizadores lado Izquierdo.

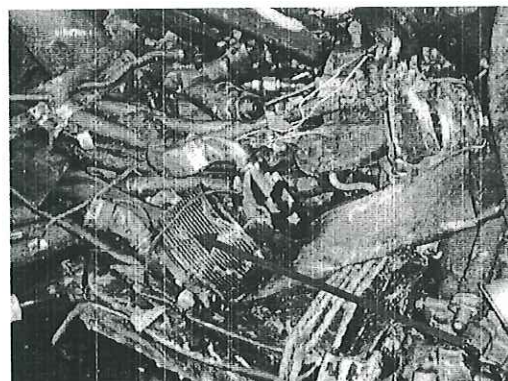
Fotografía No. 60

Vista de grado de destrucción de ambos motores por impacto contra el terreno y restos de las bombas de presión.

Debido al grado de destrucción del fuselaje, líneas de presión y las bombas de presión del sistema respectivamente, resultó imposible establecer la falla directa de la bomba de presión del sistema neumático, quedando establecida la falta de indicación en los instrumentos, como la falta de presión del sistema, la cual puede establecerse por la falla de ambas bombas de presión, esto debido a que una de ellas ya había tenido una reparación no adecuada ni autorizada, fallándole la bomba restante de presión de aire que alimenta el sistema de instrumentos de actitud.

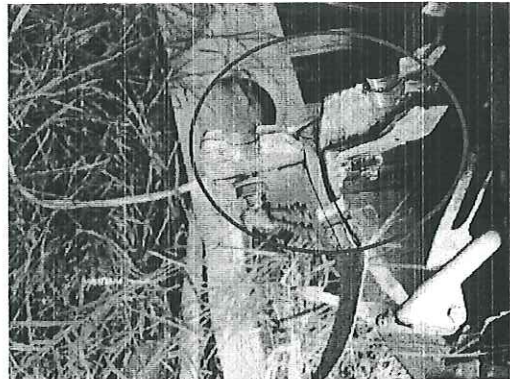
Fotografía No. 62

Vista del soporte estructural principal lado izquierdo.

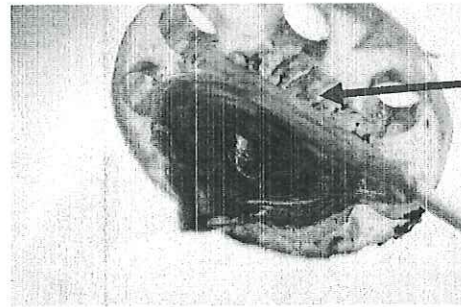
Fotografía No. 68

La unión o a acople funciona como eje entre la bomba y la caja de accesorios del motor, el cual al existir una falla de la bomba de presión de aire, este se fractura inhabilitándola y la bomba se detiene para no aumentar o provocar mas daño interno de la bomba de presión de aire.

Fractura y daños del acople encontradas.

La falla de ambas bombas pertenecientes al sistema de presión de aire de los instrumentos, tomando en cuenta que ya existía una reparada inadecuadamente, fue la causa principal que provocó la pérdida de la conciencia situacional y debido a la falta de visibilidad, por el factor clima, provocó que las maniobras de vuelo fueran descontroladas a una altura de 9,000.0 pies y las fuerzas de gravedad fueron superiores a la resistencia del fuselaje, esto indujo a que se perdiera el control de la aeronave y la consecuente separación de los componentes del fuselaje.

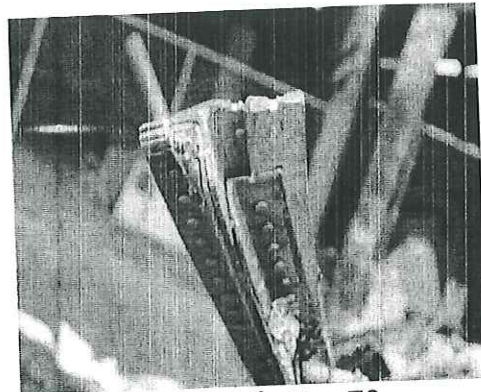
Fotografía No. 70

Soporte principal estructural ala izquierda
