Departamento de Investigación de Accidentes y Seguridad de Vuelo

Reporte No.:	14-2010.
Título:	Informe final.
Matricula:	TG-MAY.

Hawker Beechcraft Corporation.
Bonanza A-36
02 de noviembre 2010

Pista del Aeropuerto Internacional "La Aurora", Ciudad de Guatemala.

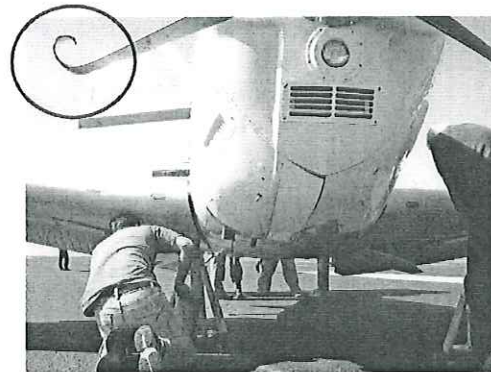
Fotografía No.: 2

Vista de la aeronave sin el tren de aterrizaje y daño en una de las palas de la hélice

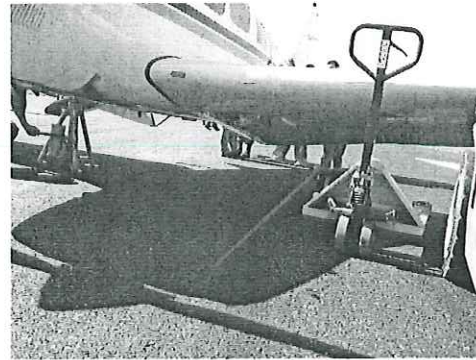
Fotografía No.: 4

La aeronave tenía extendidos los Flaps como proceso operacional de aterrizaje.

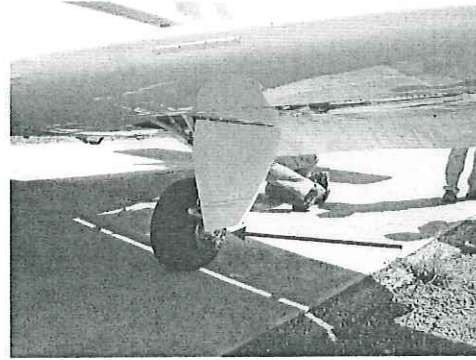
Fotografía No.: 6

El tren de aterrizaje se extendió sin aparente falla.

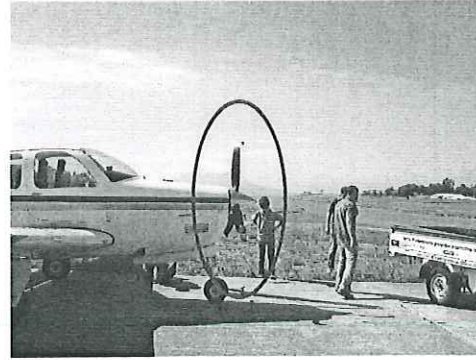
Fotografía No.: 8

El tren de aterrizaje frontal no evidencia daño de forma visual, vista de la hélice dañada en sus tres palas.

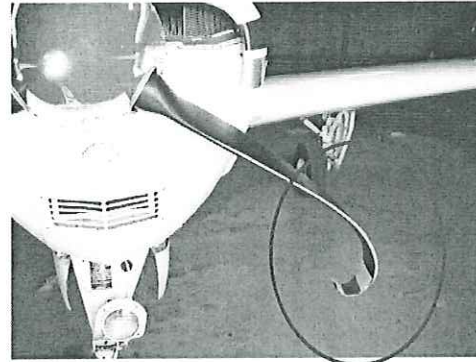
Fotografía No.: 10

Vista frontal de las aspas de la hélice de la aeronave.

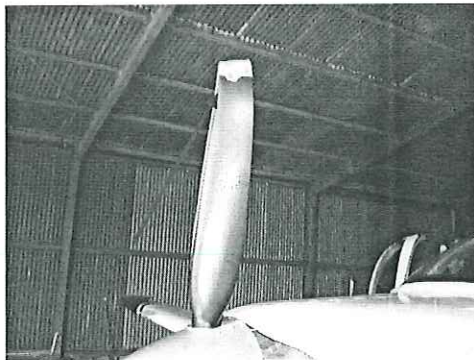
Fotografía No.: 11

Fractura en la punta de aspa

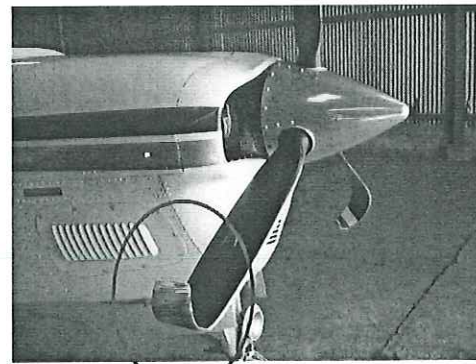
Fotografía No.: 12

daño total del aspa.

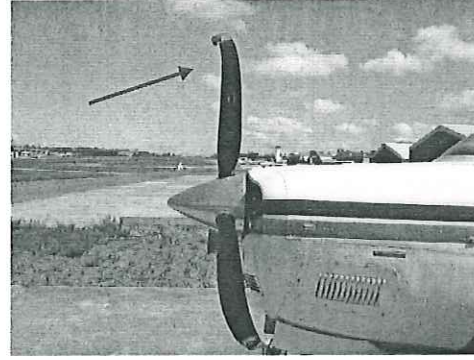
Fotografía No.: 14

Vista del daño a la hélice.

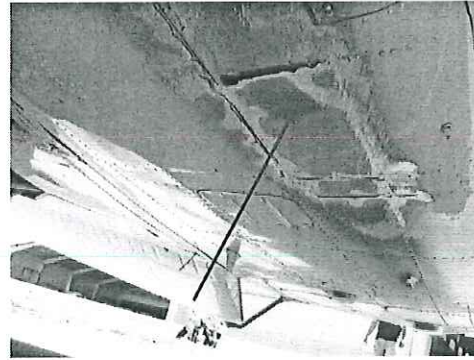
Fotografía No.: 16

Parte inferior del fuselaje de la aeronave lacerado.

El daño causado en la lámina de la sección inferior del fuselaje, fue lacerado por el deslizamiento de la aeronave, a consecuencia de no extender el tren de aterrizaje,

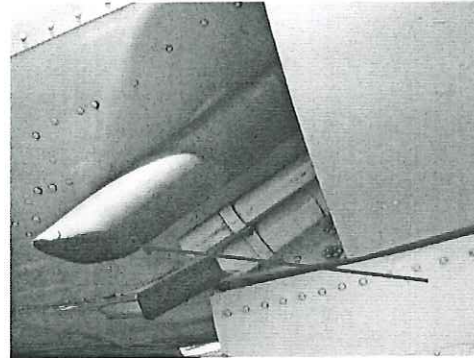
Fotografía No.: 18

Compuertas del tren delantero de aterrizaje y escape del motor, lacerado.
