Unidad de Investigación de Accidentes.

Reporte No.:	SVIA-10-2010.
Título:	Informe Final.
Matrícula:	TG-TAM.
EMBRAER 110P1 A-21SO	
29 DE JULIO DE 2010	
PISTA DEL MUNICIPIO DE COBAN DEPARTAMENTO DE ALTA VERAPAZ,	
GUATEMALA.

Unidad de Investigación de Accidentes, D.G.A.C., Guatemala.

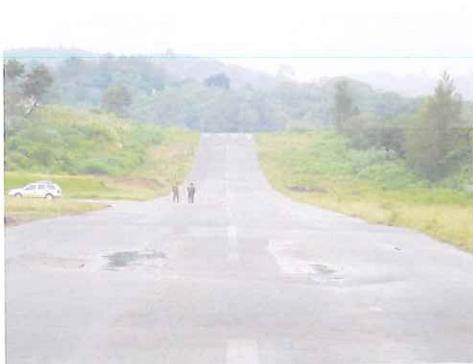
Fotografía No. 1

Vista de la pista orientación 290°. Aprox.

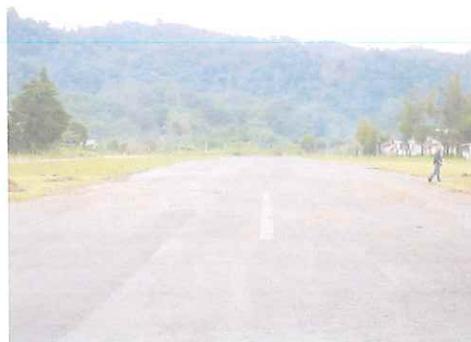
Fotografía No. 2

Vista de la pista a los 110°. Aprox.

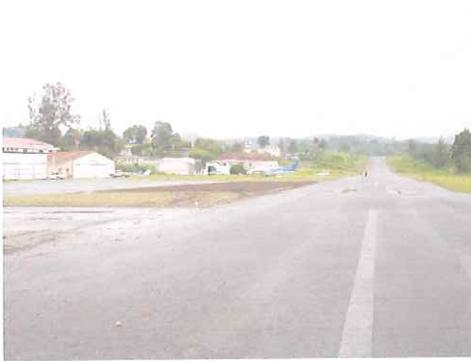
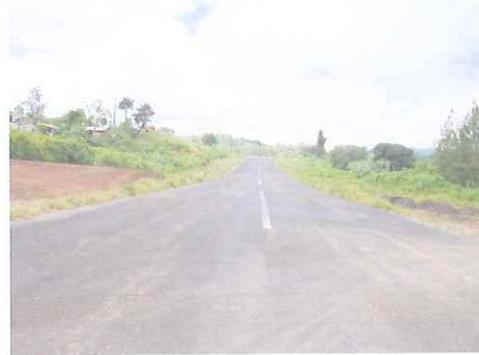
Vista de la dirección de aterrizaje.

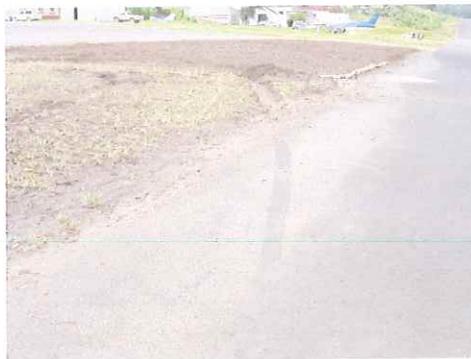
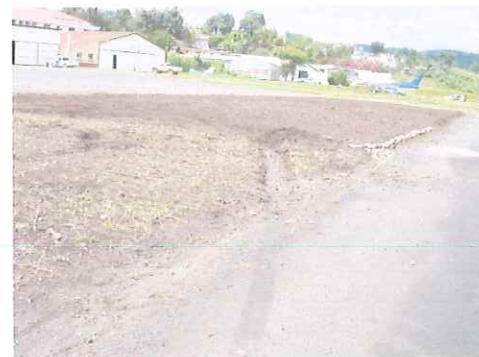
Vista de la marcación de la llanta ya con el tren izquierdo dañado.

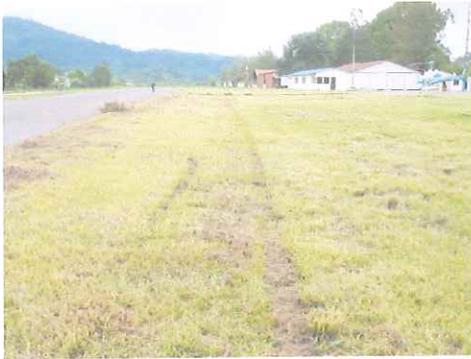
Fotografía No. 7

Marcas del tren sobre la grama.

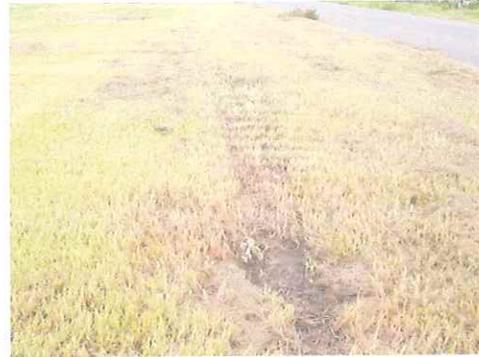
Fotografía No. 8

Marcas de hélice sobre la grama.

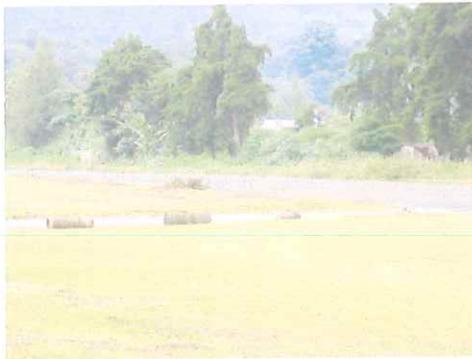
Fotografía No. 9

Vista de los obstáculos de concreto a la orilla del área de aterrizaje.

5. Se recomienda retirar en las áreas adyacentes de la pista de aterrizaje, cualquier objeto que resulte ser un obstáculo sobre cualquier sus dos lado, con el fin de aumentar la probabilidad de minimizar los daños frente una aeronave que pudiera salirse de la pista, ya sea por aspectos operacionales, técnicos o evasiones de vehículos o personas por incursiones sobre la misma.

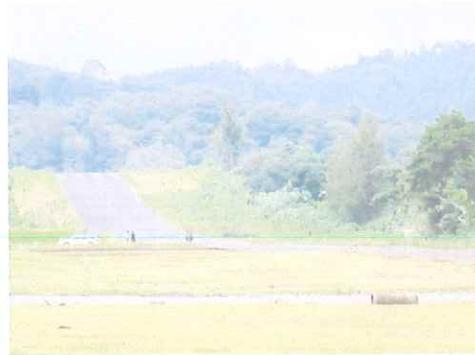
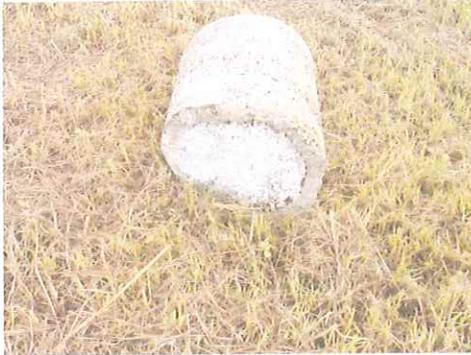
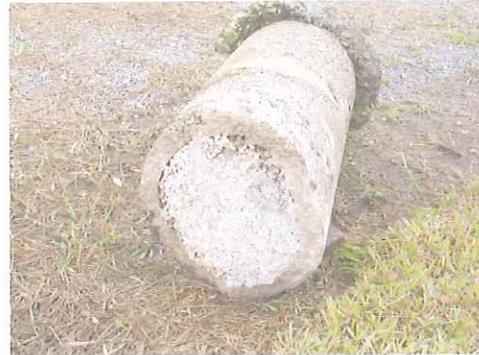
Obstáculo de concreto con el cual topo el tren de aterrizaje lado izquierdo.

El daño provocado a la aeronave fue por la presencia de obstáculos que se encuentran en el costado izquierdo la pista, el cual por el tamaño y peso, fracturo una de las partes de soporte del tren de aterrizaje izquierdo.

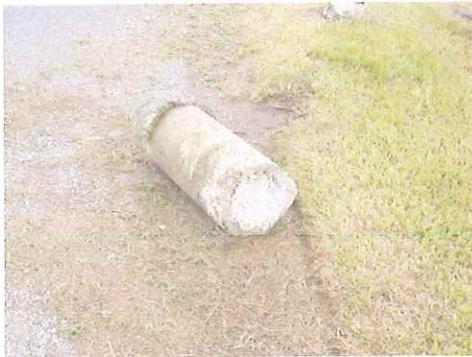
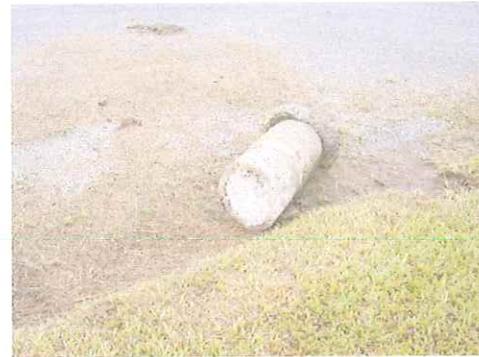
La aeronave quedó detenida sobre una sección de tierra del lado izquierdo de la pista con una orientación de 73.0º grados norte, el impacto del tren contra un tubo de concreto de aproximadamente 50.0 centímetros de ancho, el cual a pesar de ser de concreto esta lleno del mismo material, lo que hizo que se convirtiera en una roca prefabricada, la densidad por peso de este obstáculo, ocasionó que fracturará una de las pieza del tren de aterrizaje por la velocidad del impacto, llevando de forma consecuente que la aeronave se detuviera con el tren de aterrizaje venció hacia atrás de la bahía del sistema del tren de aterrizaje del lado izquierdo.

Obstáculo de concreto con el cual impactó el tren de aterrizaje lado izquierdo.

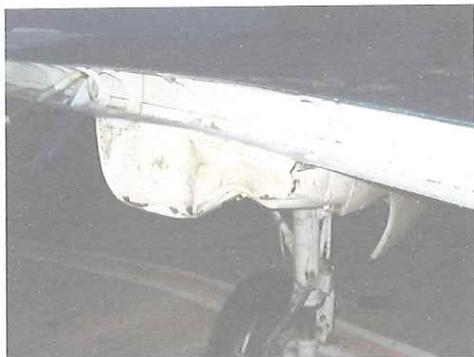
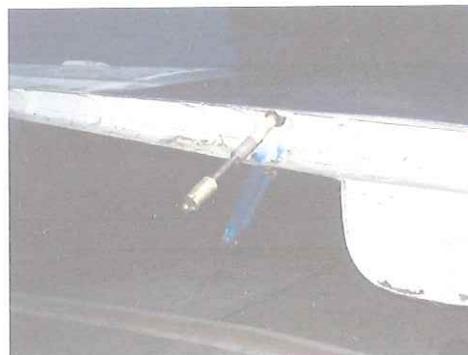
Durante la maniobra de aterrizaje y al impactar contra el obstáculo de concreto al lado izquierdo de la trayectoria de aterrizaje sobre la pista, la aeronave en el impacto se venció el soporte articulado del tren de aterrizaje causando los siguientes daños:

Daño estructural producido por impacto del tren de aterrizaje lado izquierdo.

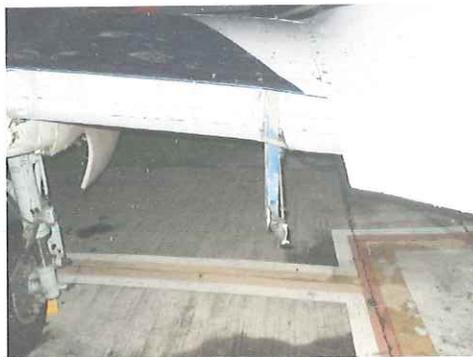
Fotografía No. 17

Flaps removidos de la aeronave.

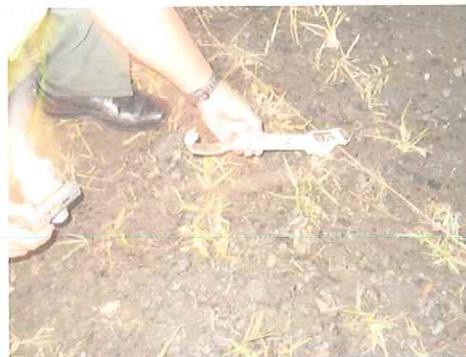
Fotografía No. 18

Brazo de arrastre del tren fracturado.

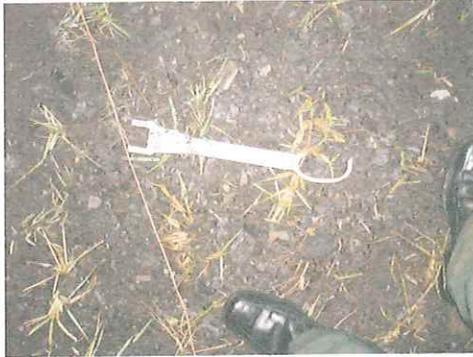
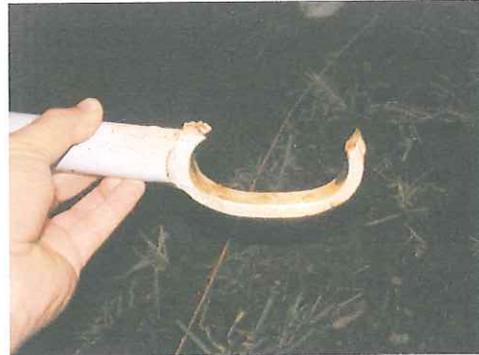
Brazo de arrastre de retracción del tren de aterrizaje hacia de bahía del tren.

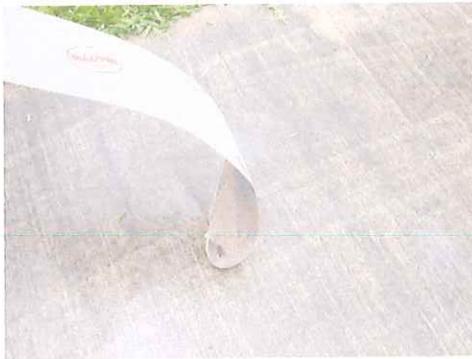
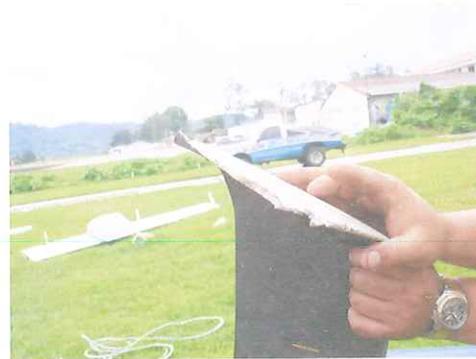
Se pudo observar el daño ocasionado en la turbina y el compresor por **paro repentino**, debido a que las aspas de la hélice toparon en repetidas ocasiones con el suelo o tierra y a pesar de ser de material blando como lo es la tierra húmeda y suelta ocasiona un alto grado de daño por estrés a los diferentes componentes internos del motor.

Daños a las palas de la hélice izquierda.

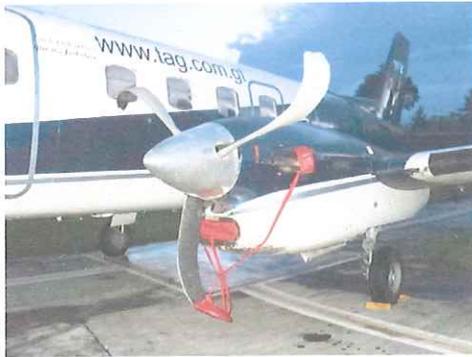
Fotografía No. 23

Vista de la Hélice dañada.

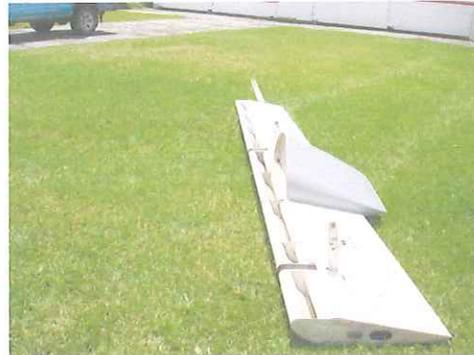
Fotografía No. 24

Superficie de control de vuelo para repuesto el cual fue instalado.

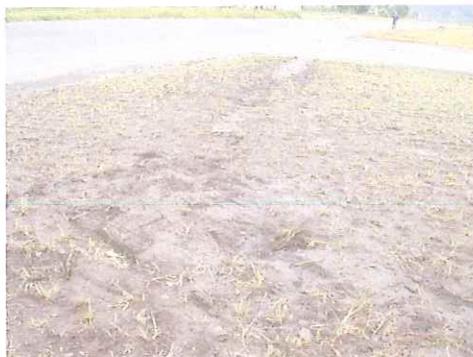
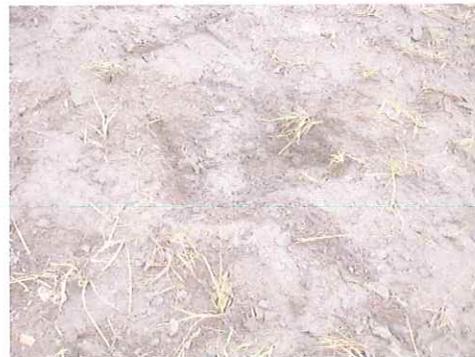
Área de tierra donde quedó detenida la aeronave posterior al impacto.

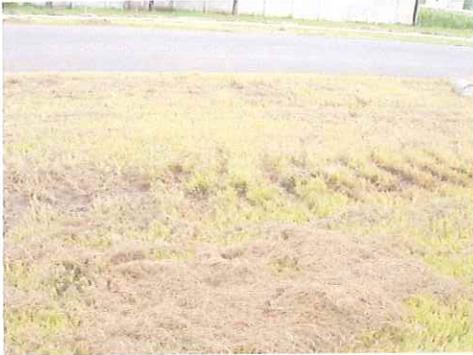
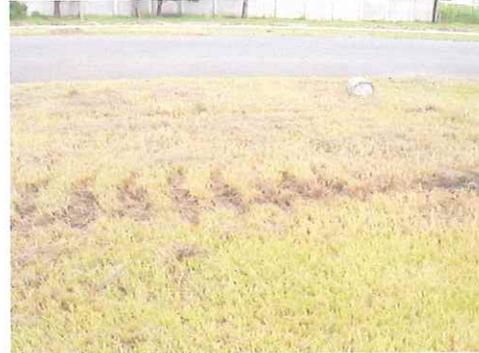
Marcaciones del paso de la hélice en funcionamiento al impactar contra el suelo.

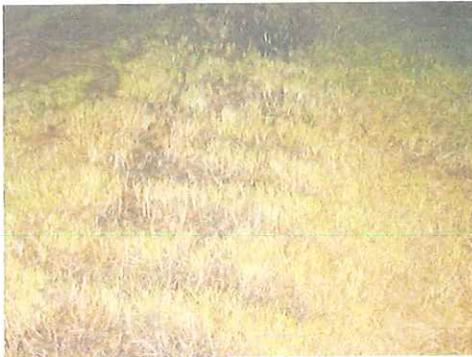
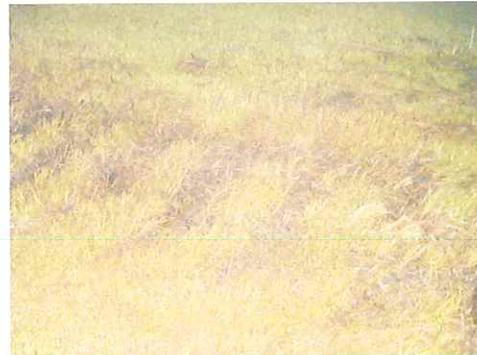
Vista cercana de las marcas de la hélice contra el terreno.

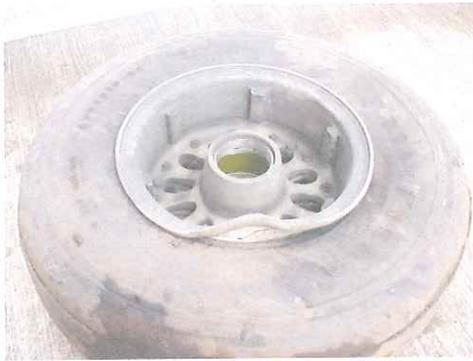
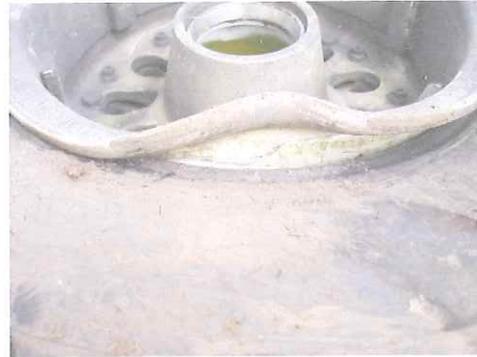
Vista de la llanta y su masa, daños posterior al impacto con el obstáculo de concreto.

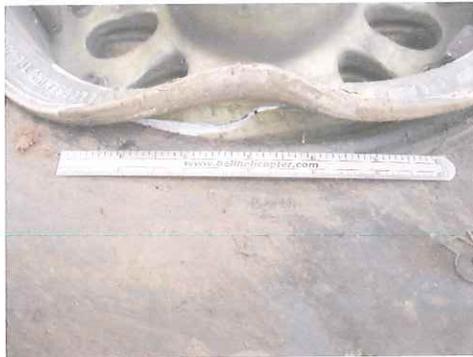
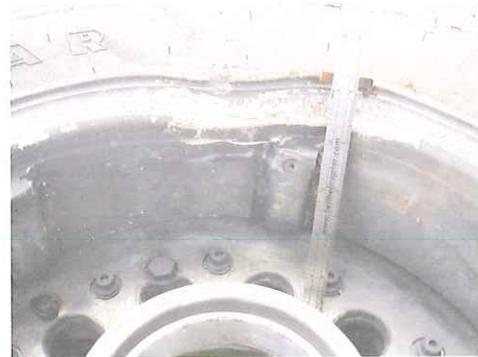
Vista cercana de los daños de la masa de la llanta izquierda dañado.

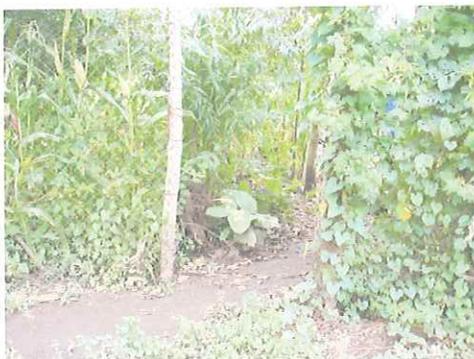
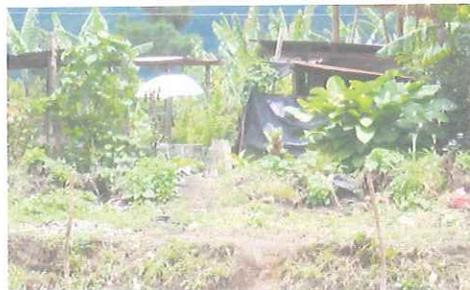
Vista del área de ingreso de viviendas donde las personas al salir atraviesan la pista y provocan el factor de incursión de pista, al momento de aterrizar una aeronave.

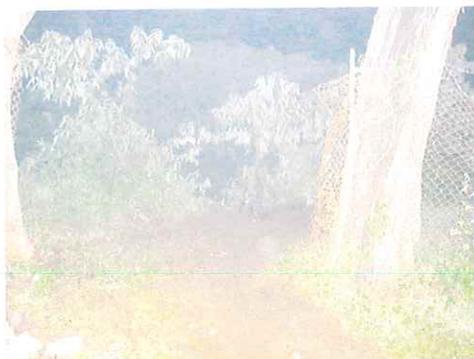
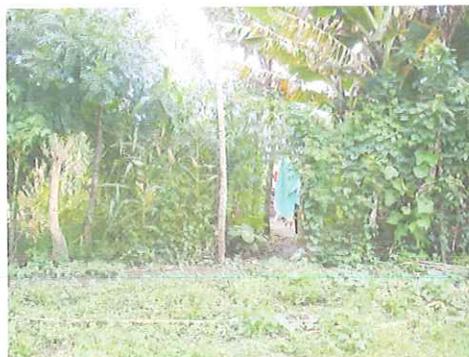
Vista de uno de los accesos más frecuentado a los costados de la pista.
