Unidad de Investigación de Accidentes.

SVIA-03-2010.

Informe Final.

HELICOPTERO ECUREUIL AS-350-B3

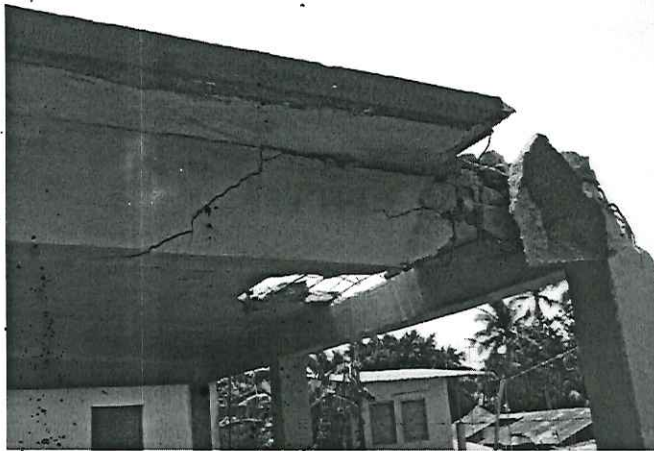
Lugar del primer impacto

De acuerdo a los daños observados, concuerdan con el hecho de que el rotor principal impactó con la terraza de la casa, esto provoco que la aeronave cayera dentro del domicilio proyectado hacia su lado derecho.

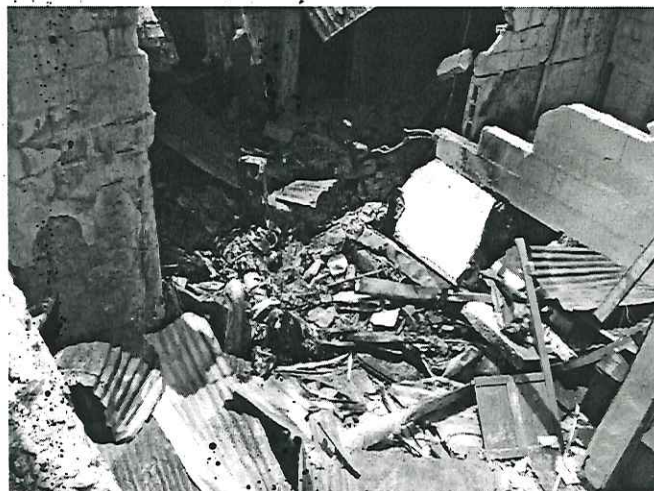
El helicóptero fue totalmente consumido por las llamas, quedando únicamente el motor, la transmisión y el mástil del rotor principal, el rotor de cola y los esquis del tren de aterrizaje

Vista de cómo quedaron los escombros y los restos del helicóptero

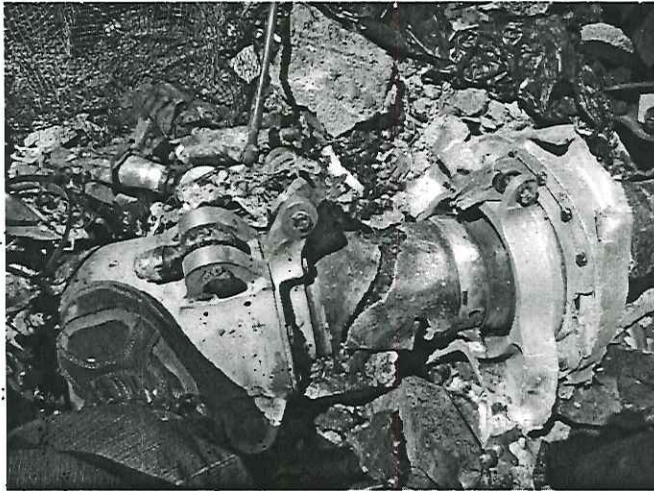
Fractura en el mástil de transmisión

Los daños provocados en las estructuras de la casa y el grado de destrucción observado en las palas del rotor principal indican de que estas impactaron con alta energía.

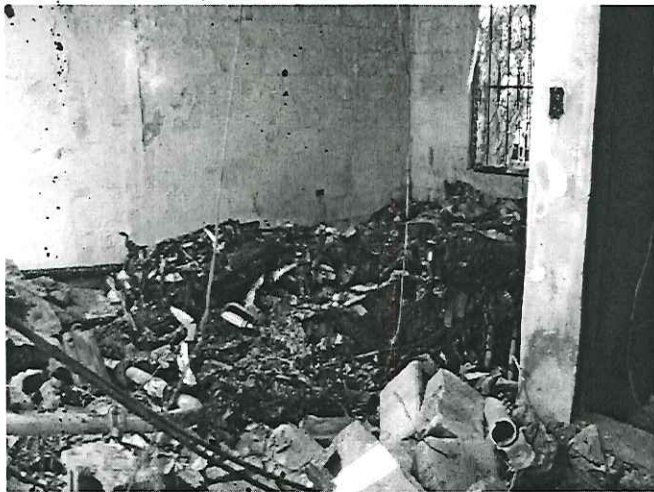
La casa en la que cayó se quemó en un 60% de su estructura, y las paredes y vigas que la conformaban colapsaron después del impacto.

Vista del interior en donde cayó el helicóptero

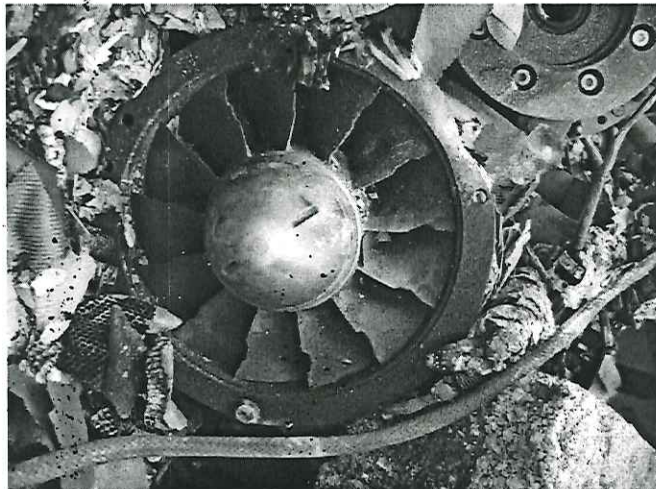
Vista del compresor del motor

De acuerdo a lo observado por el investigador a cargo y los expertos asesores de Eurocopter, de Turbomeca y de una reaseguradora londinense, se puede indicar que el motor estaba trabajando y transmitiendo potencia al rotor principal y al de cola en el momento del impacto.

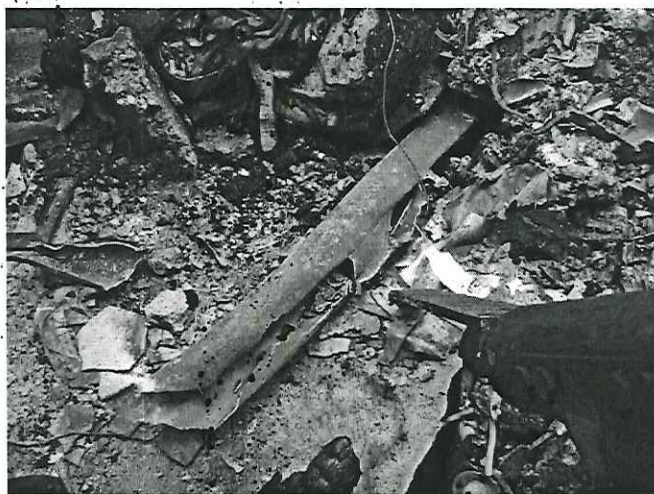
Parte del esquí derecho entre los escombros

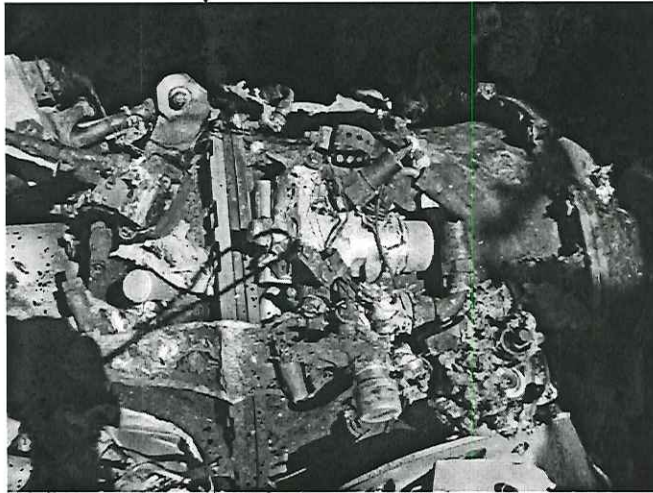
Caja de transmisión de potencia principal

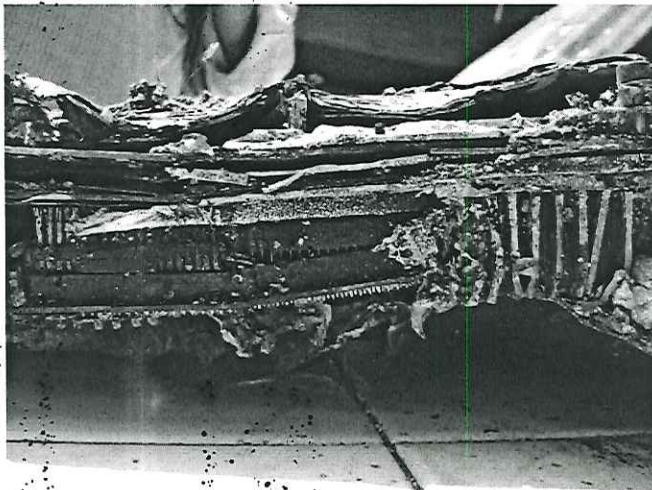
Computadora-grabadora de datos de motor
