## **DIRECCION GENERAL DE AERONAUTICA CIVIL**

### **INFORME FINAL ACCIDENTE DE LA AERONAVE MATRÍCULA N-431SR**

Lugar del Accidente:	Pista Bahía de Santiago, Cantón Tzanchaj, Municipio de Santiago Atitlán, Departamento de Sololá, Guatemala.
Fecha del Accidente:	10 de enero del 2011.
Coordenadas del lugar del accidente:	N 14° 36. 370` , W 090°14.424` .
Elevación del lugar del accidente:	5,390.0 pies.
Hora aproximada del accidente:	10:30 hora local, 16:30 UTC.
Propietario u operador:	Thomas Gilbert Russell.
Piloto al Mando:	<b>THOMAS GILBERT RUSELL.</b>
Tipo y No. de Licencia:	F.A.A. No.3153160, Privada.
Horas de Vuelo del Piloto Aproximadas al 31Dic2010:	310.3 hrs.
Vigencia de Licencia:	Vigente desde el 10 de Abril de 2008.
Nacionalidad:	Estadounidense.

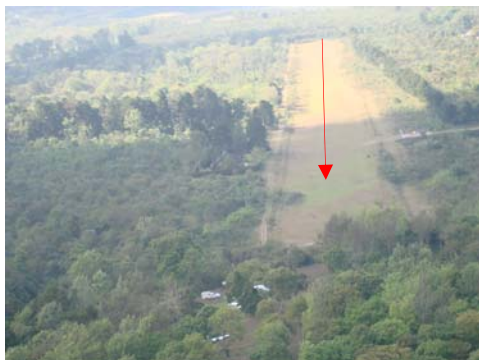
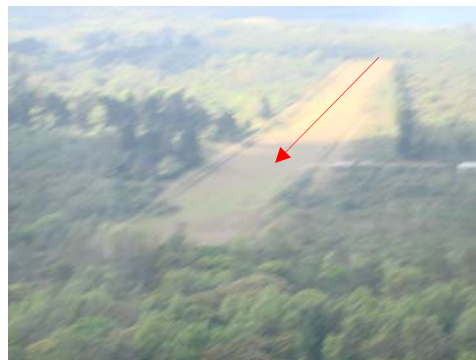
La pista de la bahía de Santiago, Cantón Tzanchaj, esta ubicada a orillas del lago de Atitlán, la pista es de grama, la orientación de la pista es de 320° norte, teniendo una leve inclinación de 5° aproximadamente en el terreno en dirección nor-este.

Pista del cantón Tzanchaj en el Municipio de Santiago Atitlán y dirección de aterrizaje.

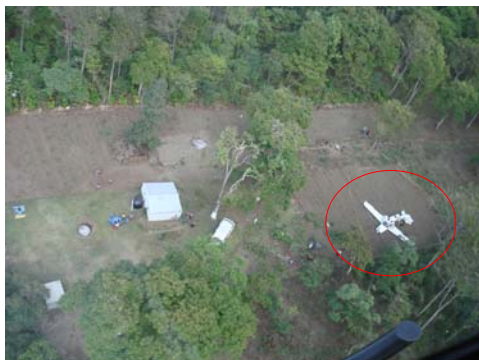
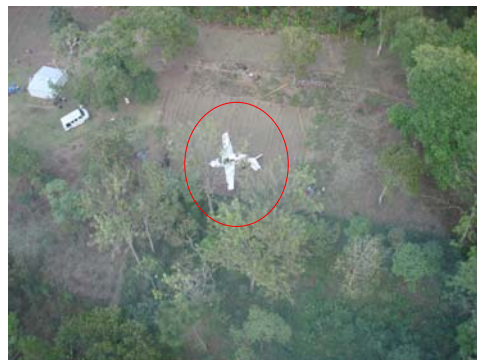
Vista aérea del área del Accidente.

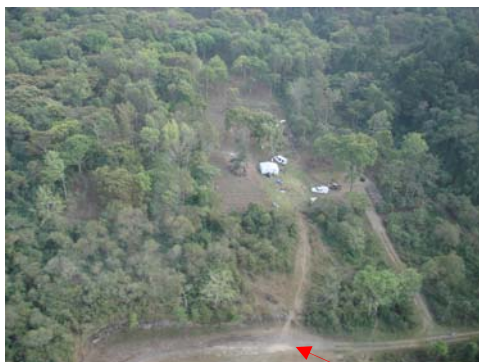
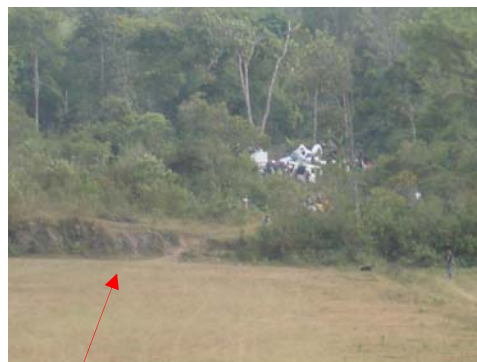
Vista desde la cabecera de la pista hacia el área del accidente.

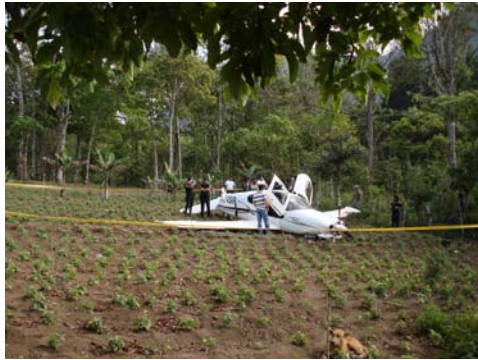
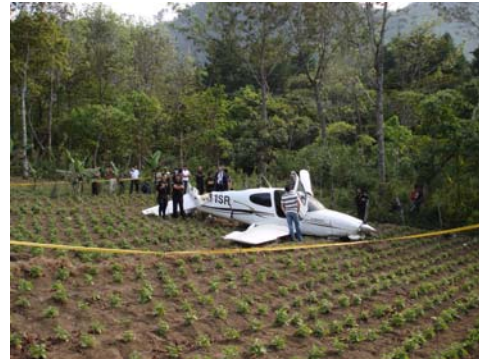
Vista de la aeronave en el área del accidente.

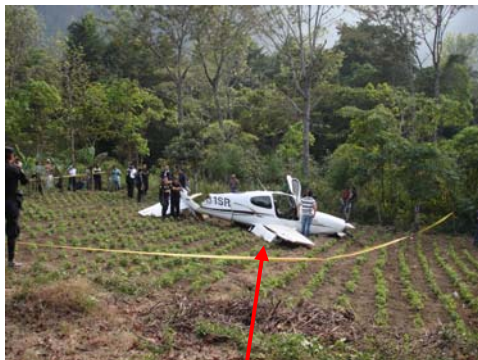
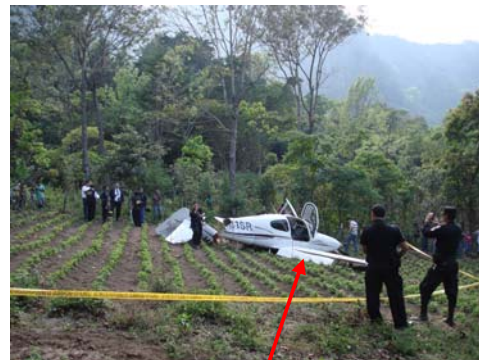
En el área del accidente se pudo observar que la aeronave al momento de su caída de aproximadamente 15.0 metros, impacto contra el suelo preliminarmente con la sección del empenaje, esta consiste en la unión del estabilizador vertical y los estabilizadores horizontales, y que contiene los mandos de vuelo de dirección y de profundidad durante el vuelo.

Los Flaps de la aeronave se dañaron de forma directa debido a que dichas superficies de vuelo estaban configuradas para aterrizar al momento del accidente.

Vista del costado derecho de la aeronave y los Flaps extendidos

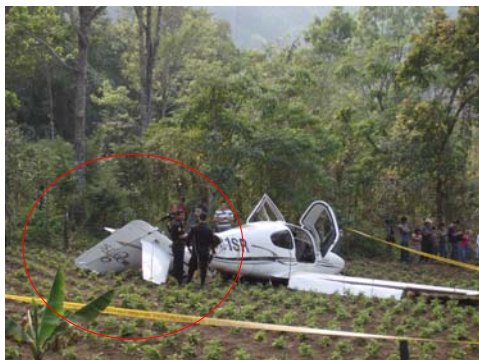
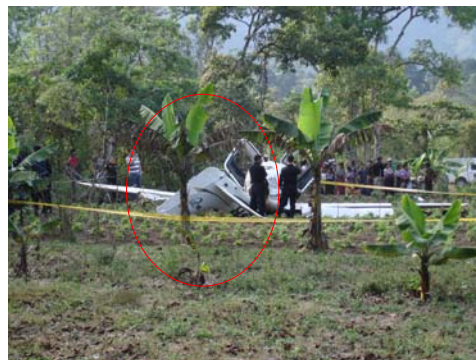
Vista del Empenaje de la aeronave.

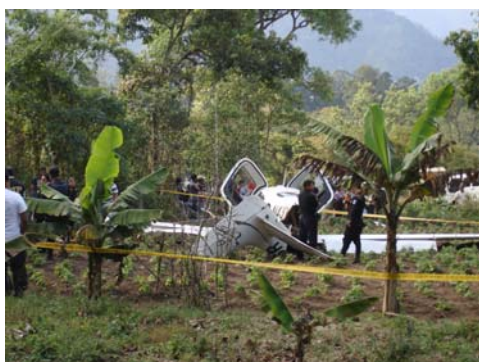
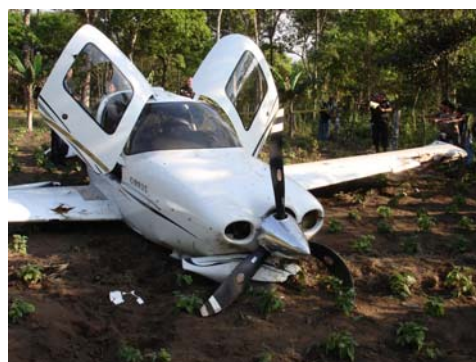
En el impacto del fuselaje, contra el suelo se fractura de forma inmediata el tren de aterrizaje, el cual es de tipo convencional fijo en este tipo de aeronave, en el impacto se daña de forma severa y permanente el fuselaje, debido al material de fabricación, se considera la aeronave como pérdida total, el motor y la hélice sufrieron daños por paro repentino.

Vista del área trasera y frontal de la aeronave.

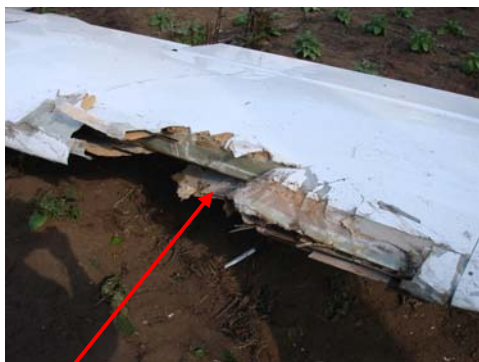
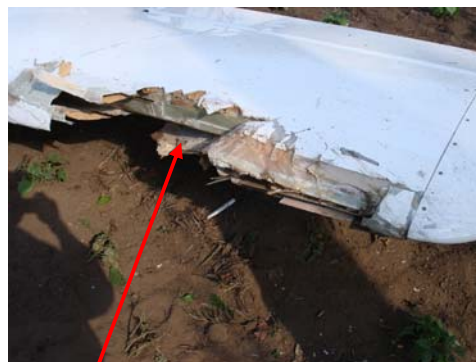
Daño severo en el ala izquierda en la primera sección del borde de ataque del extremo de punta de ala a la raíz, con un impacto de aproximadamente 55.0 centímetros de largo y una profundidad de aproximadamente de 20.0 centímetros en la parte más profunda, dañándose además en la misma el ala, el Flap y las superficie de control de vuelo.

El daño provocado por el árbol en el ala izquierda detuvo a la aeronave de forma intempestiva, provocando su caída sin control de forma oblicua en un ángulo aproximado de 45° grados.

Vista del ala izquierda de la aeronave con daño severo

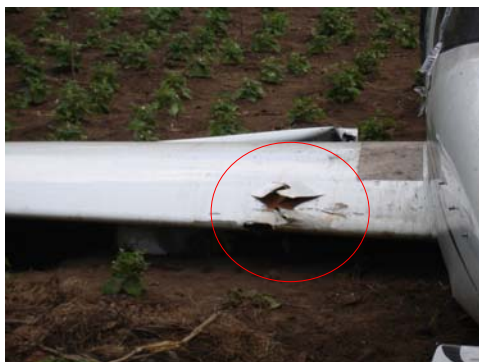
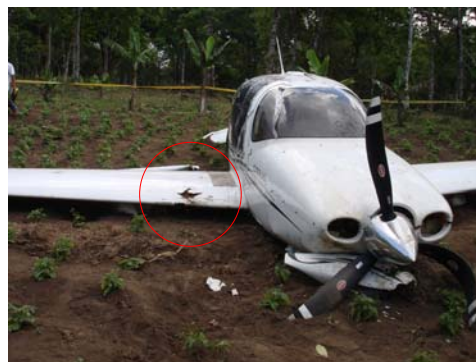
El ala derecha impacto de igual manera con una de las ramas del mismo árbol, aproximadamente 25.0 centímetros de la raíz del ala hacia la punta, siempre en el lado del borde de ataque, en este impacto se pudo observa de una profundidad de aproximadamente 15.0 centímetros y unos 10.0 centímetros de largo, de igual manera los Flaps se dañaron al impacto.

Vista del daño al ala derecha.

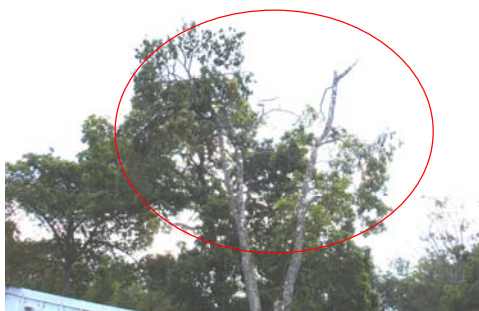
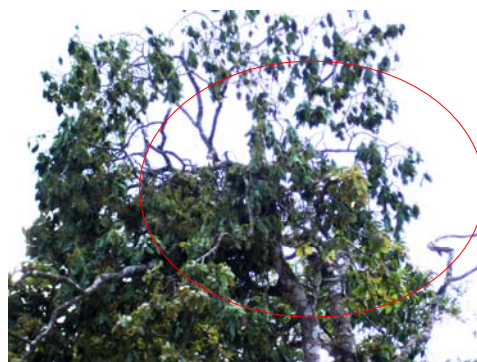
Árbol de Aguacate contra el cual impacto la aeronave.

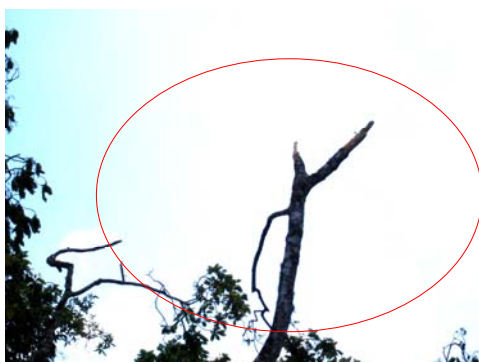
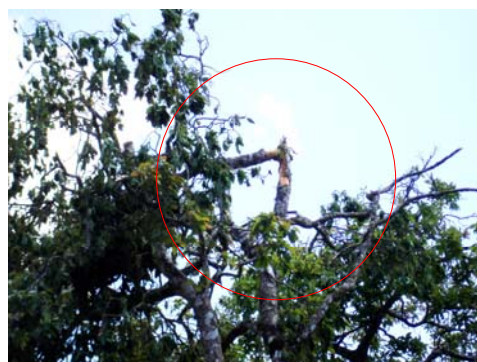
Ramas rotas contra las que impacto el ala de la aeronave.

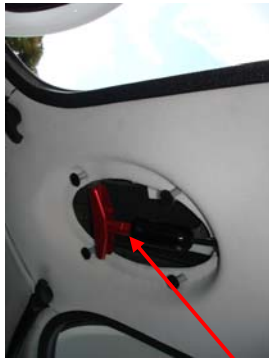
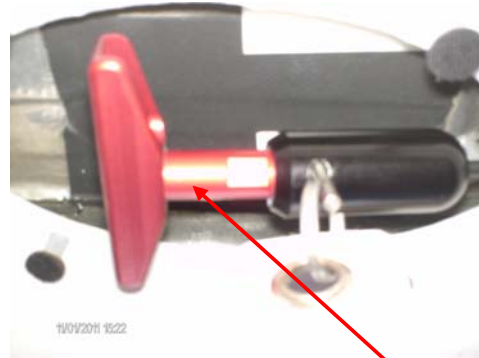
El impacto de la aeronave contra el terreno, produjo el mismo efecto del piloto contra es techo de la cabina, precisamente en la manija de control de expulsión del paracaídas, produciéndole al piloto, una lesión interna extrema en la sección superior del la cabeza. El co-piloto salió de la aeronave por sus propios medios, con lesiones menores.

Vista de la manija que acciona el paracaídas de la aeronave

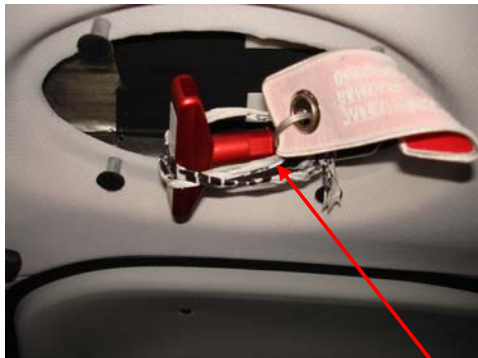
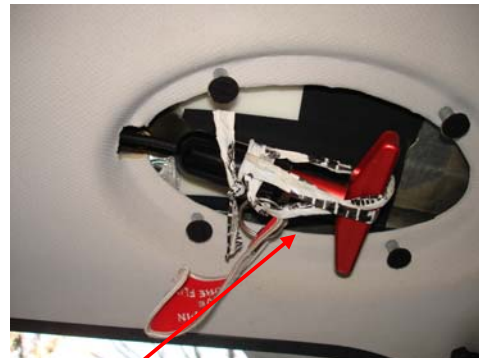
Vista de la manija de activación del paracaídas en la sección superior de la cabina.

En el impacto de la aeronave con el árbol y posteriormente contra el terreno, el piloto a momento de golpe, impacto contra la parte superior de la cabina con el cráneo precisamente contra la manija de expulsión de paracaídas de la aeronave, a tal magnitud que fracturo la bóveda craneal, provocando el fallecimiento del piloto.
