DIRECCION GENERAL DE AERONAUTICA CIVIL

Departamento de Investigación de Accidentes y Seguridad de Vuelo

Reporte No.:	04-2011.
Título:	Informe final.
Matricula:	N502BB
Air Tractor.	
11 de junio 2011.	
Finca "El Español", Municipio de Tiquisate, Departamento de Escuintla, Guatemala.

INFORME FINAL ACCIDENTE DE LA AERONAVE MATRÍCULA N-502BB

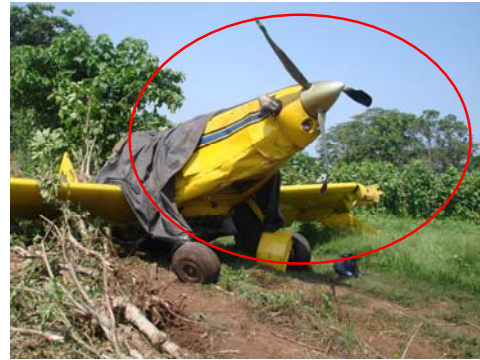
Fotografía No. 2

Vista general de los daños a la aeronave.

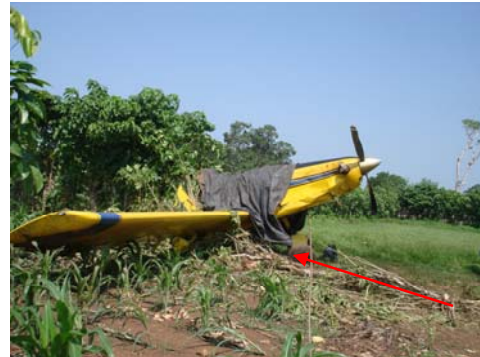
Fotografía No. 4

Vista lateral derecha de la aeronave y dirección de frenado.

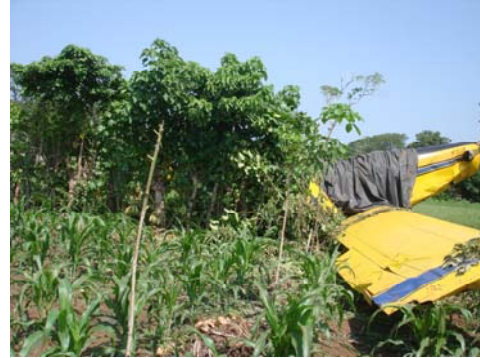
Fotografía No. 6

Vista General del plano derecho y fuselaje.

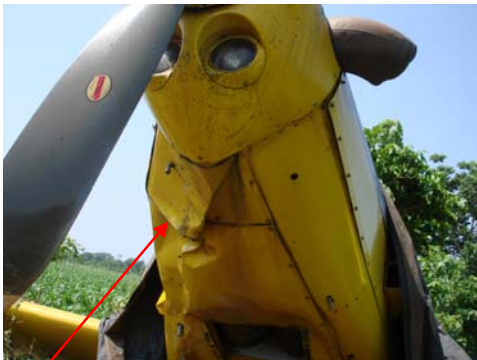
Fotografía No. 7

Daño del área del motor.

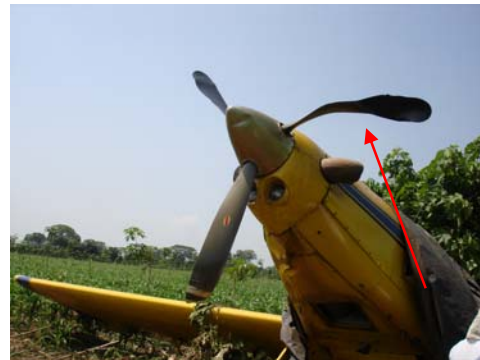
Fotografía No. 8

Daño general de la hélice.

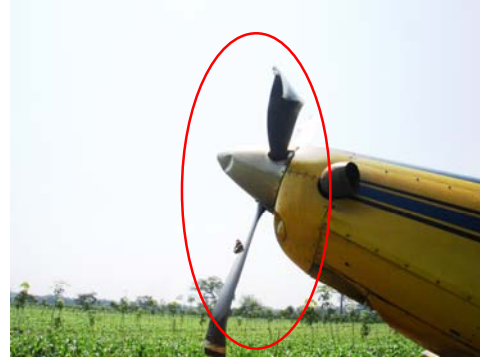
Fotografía No. 10

Daño general de la hélice.

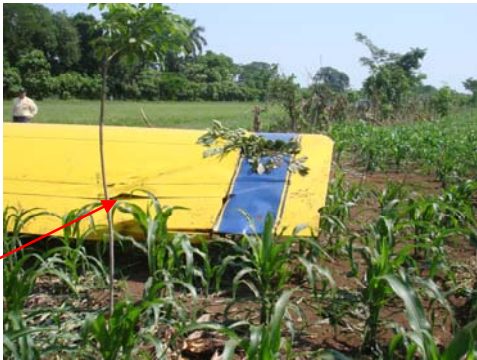
Fotografía No. 11

Daño de corrugación ala derecha.

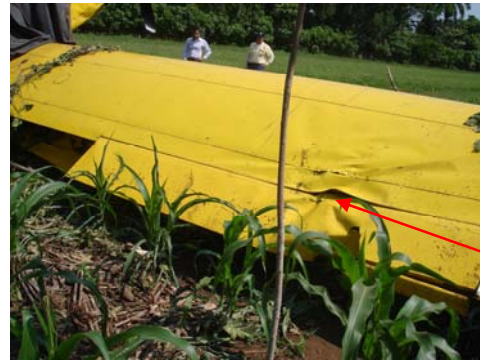
Fotografía No. 12

Daño de golpe en plano derecho.

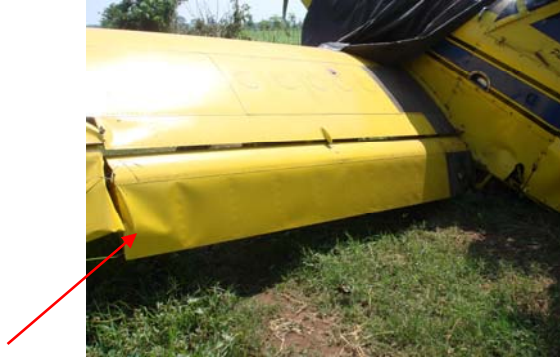
Fotografía No. 13

Daño en los controles de vuelo y flaps.

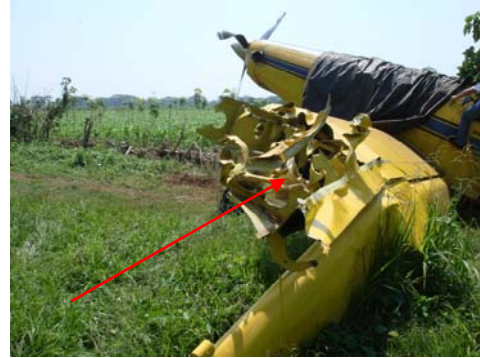
Fotografía No. 14

Daño total del ala izquierda.

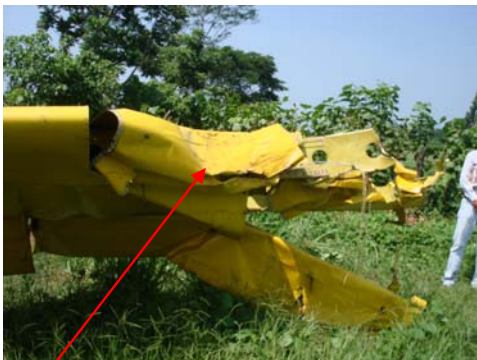
Fotografía No. 15

Punto de impacto en ala izquierda

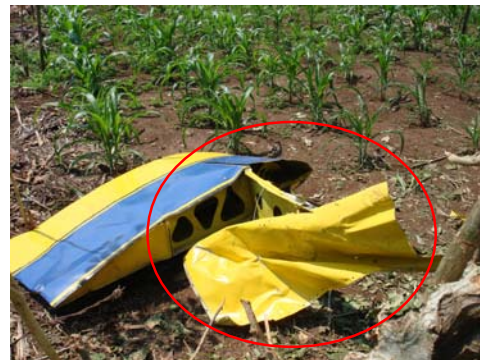
Fotografía No. 16

restos de la punta de ala izquierda

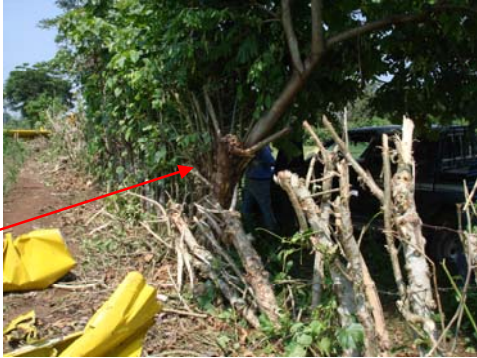
Fotografía No. 17

Árbol contra el cual impacto el ala

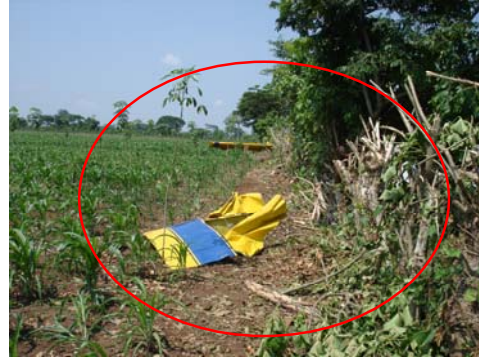
Fotografía No. 18

restos del ala en el área de impacto

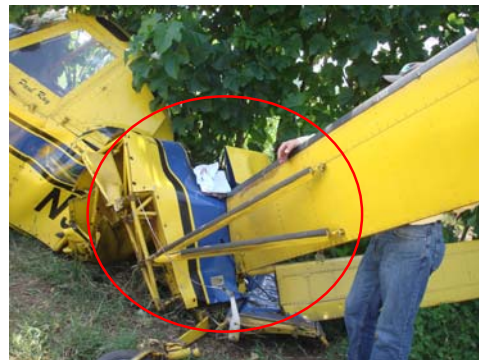
Fotografía No. 20

Sección de cola de la aeronave y empenaje destruidos.

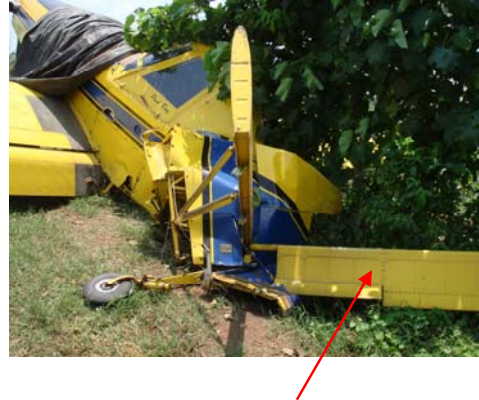
Fotografía No. 22

Sección de los estabilizadores de cola destruidos

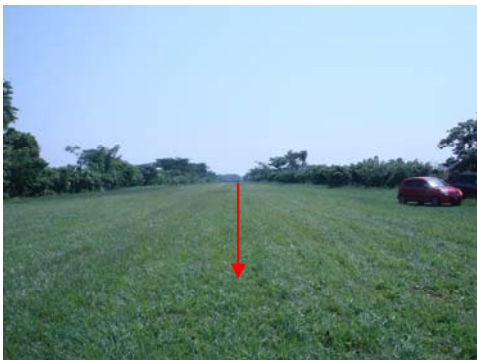
Fotografía No. 23

La pista, la cual es de grama, esta ubicada en la finca El español, en el municipio de Tiquisate departamento de Escuintla, Guatemala. Esta pista tiene una extensión en su largo de 859.0 metros y 40.0 metros de ancho, esta ubicada en 14°23´11"Norte y 091°46´30"Oeste, esta rodeada de arboles de aproximadamente 3.0 a 4.0 metros de altura en su límites externos, la altura del terreno donde esta ubicada la pista es de 285.0 pies o 87.0 metros sobre el nivel del mar, la actualización de la pista no esta disponible en los archivos de la DGAC, debido a que es un Archivo muerto en la misma.

Dirección de despegue

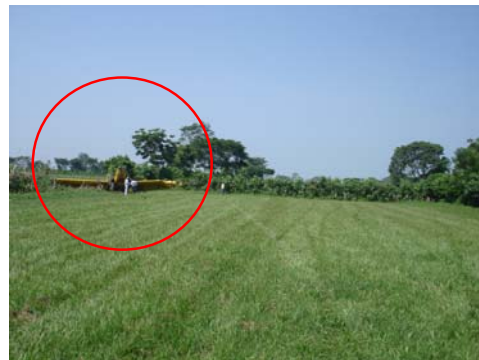
Fotografía No. 24

Extremo de pista

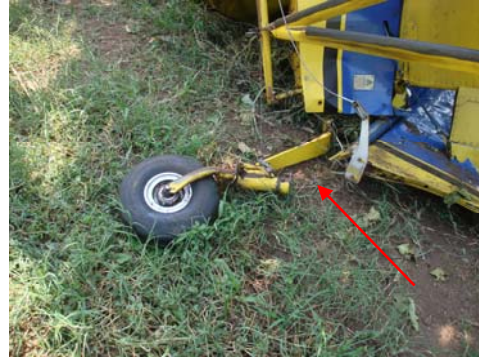
Fotografía No. 26

El patín o tren de cola se fracturó desde su base.

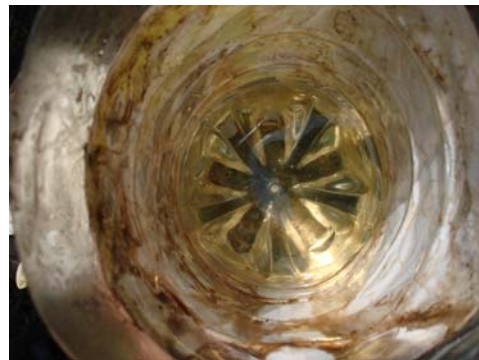
Fotografía No. 28

Las muestras extraídas de los tanques de combustible de los drenes de las alas, no mostraban presencia de agua visualmente, comprobando que uno de los tanques aun poseía combustible aproximadamente 25.0 galones, debido al daño ocasionado por impacto del ala con los arboles, el tanque de combustible del ala izquierda no contenía combustible, notando en el área rastros de combustible por haberse roto o daño el tanque.

Muestras de combustible sin evidencia de agua de forma visual, se observan restos de agente químico rociado.

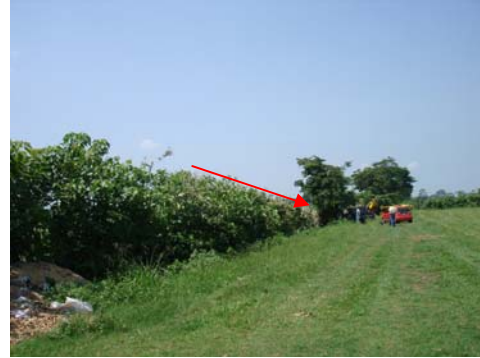
Fotografía No. 30

Dirección de vuelo al inicio del impacto con los arboles.

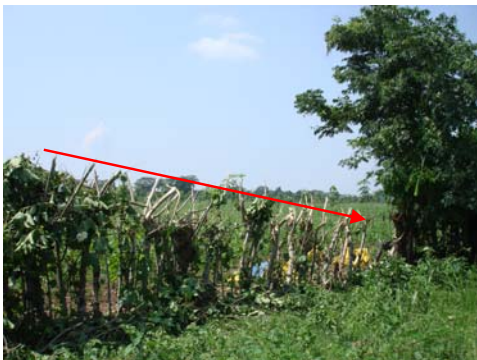
Fotografía No. 31

No se apreció u observó daños mayores, solamente la destrucción de la barda de arboles en los alrededores de la pista, en el área del accidente los cuales fueron causados por la estructura del empenaje de la aeronave.

Borde de arboles de la pista

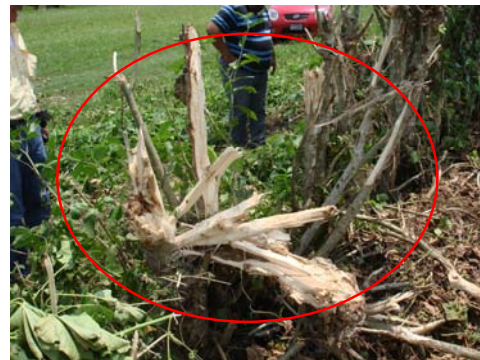
Fotografía No. 32

Primer impacto del la hélice.

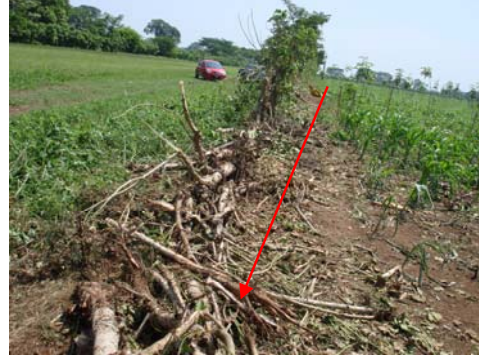
Fotografía No. 34

Punto final de movimiento de la aeronave y arboles destruidos con el empenaje de la aeronave antes de detenerse.
