## Departamento de Seguridad de Vuelo e Investigación de Accidentes

<b>Reporte No.:</b>	<b>06-2011.</b>
<b>Título:</b>	<b>Informe Final.</b>
<b>Matrícula:</b>	<b>N6082P</b>

**Air Tractor AT-502B.  
Accidente.  
Finca Santa Rosita, Municipio de pueblo Nuevo Tiquisate,  
Departamento de Escuintla, Guatemala.**

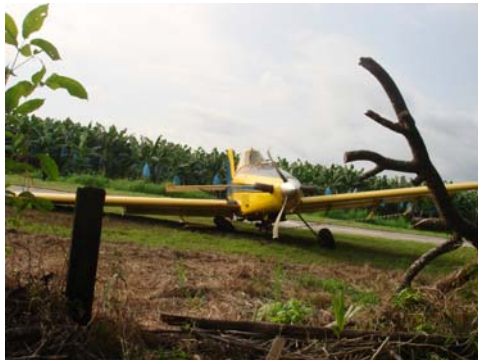
**Fotografía No. 01**

Vista Frontal de la aeronave

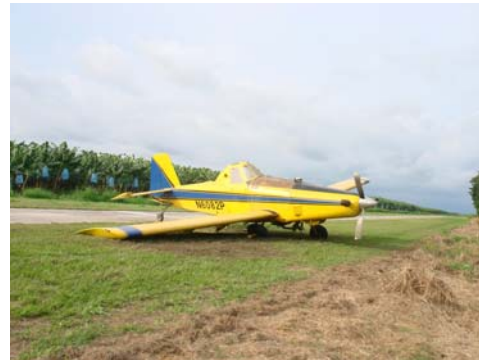
**Fotografía No. 02**

Vista lateral derecha

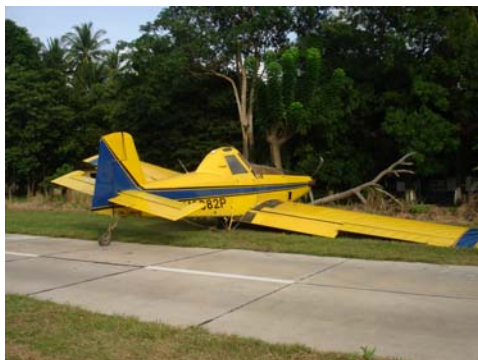
**Fotografía No. 03**

Vista lateral derecha y posterior de la aeronave.

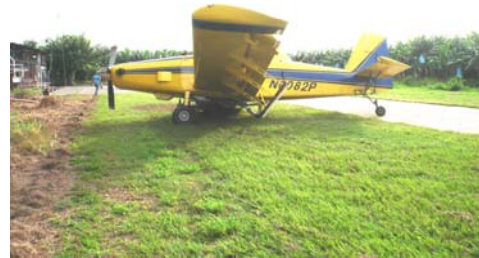
**Fotografía No. 06**

Vista lateral izquierda de la aeronave.

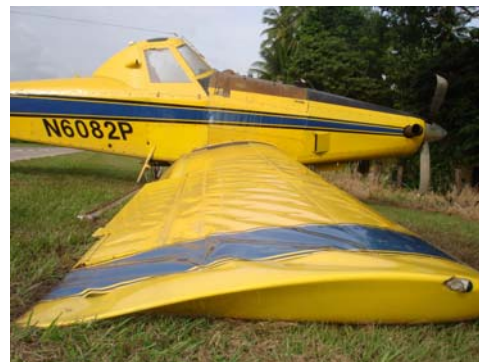
**Fotografía No. 08**

Vista lateral con el daño al plano derecho.

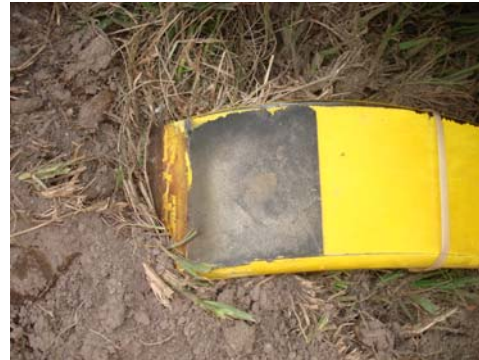
**Fotografía No. 10**

Vista del tren de resorte y llanta del tren de aterrizaje lado derecho.

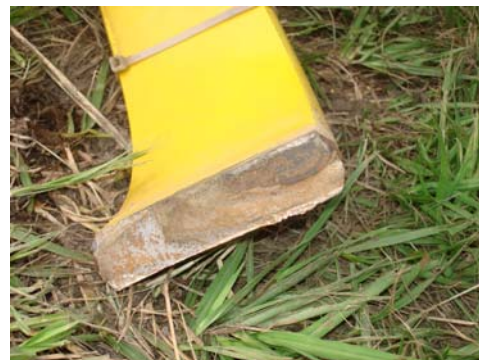
**Fotografía No. 12**

Vista de la base del resorte del tren de aterrizaje con diferente decoloración por corrosión y fractura.

Las cargas de agente químico producen presión a la aeronave al momento del despegue, esto puede provocar fisuras al tren de aterrizaje aunado al ya avanzado nivel de corrosión existente provocó una fractura prematura en el resorte del tren de aterrizaje lado derecho.

Realizar mantenimientos preventivos a la aeronave para evitar daños, corrosión, fisuras por la constante carga y contacto con el agente químico.

Implementar un programa de prevención bajo sistema de SSP (STATE SAFETY PROGRAM) ya que las condiciones de clima húmedo imperantes en la costa y el ambiente salino en el cual operan las aeronaves agrícolas colaboran en el aumento de la corrosión y envejecimiento de sus partes.

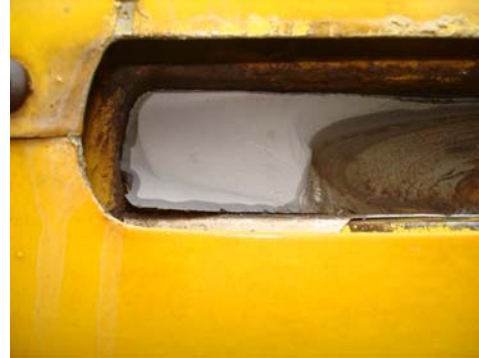
**Fotografía No. 14**

Vista de la base del resorte suelto y la base interna del fuselaje con el área de fractura en color gris.

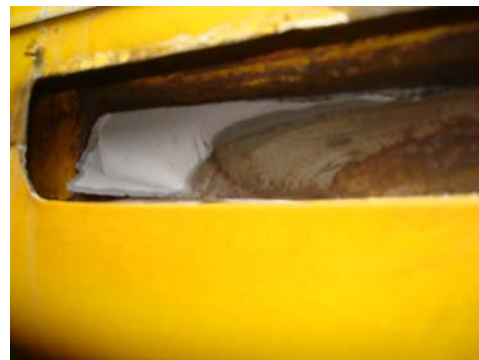
**Fotografía No. 16**

Vista de la acción corrosiva y de la fractura que se desarrollo en el componente.

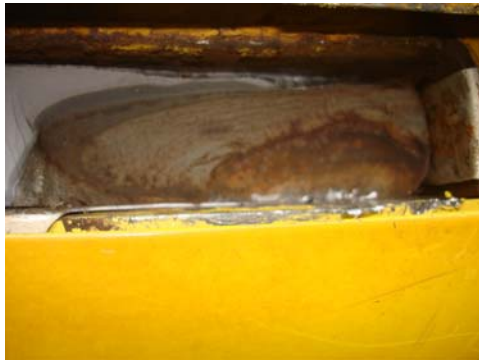
**Fotografía No. 17**

Vista del inicio de la fractura.

El uso continuo de las pistas produce vibración en la superficie, dicha vibración golpea el tren de aterrizaje continuamente durante un período prolongado, ocasionándole fisuras hasta que este colapse y se fracture.

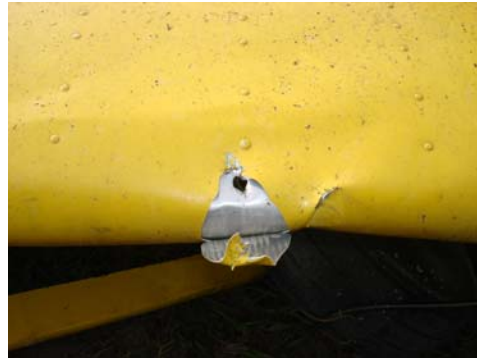
**Fotografía No. 18**

Vista del daño al plano adyacente al plano derecho de la aeronave.

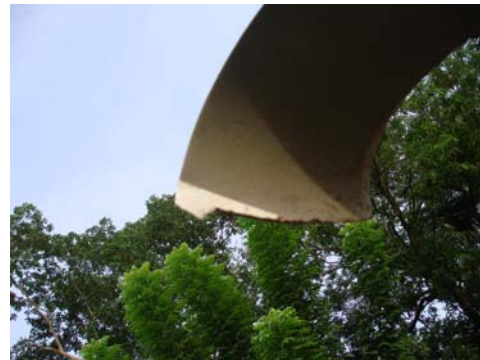
**Fotografía No. 20**

Daño causado a las aspas de la hélice al impactar con la pista de concreto.

Los impactos de la hélice sobre el concreto de la pista y el plano de la aeronave no ocasionaron daños mayores.
