Unidad de Investigación de Accidentes

A-02-2011.

TG-JOC.

DEHAVILLAND, DHC-6-200

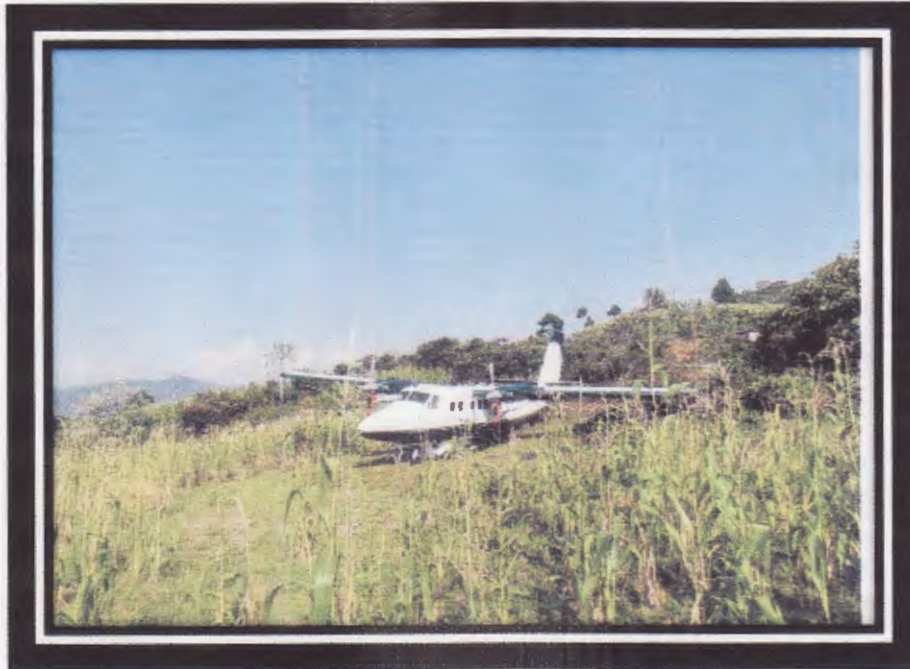
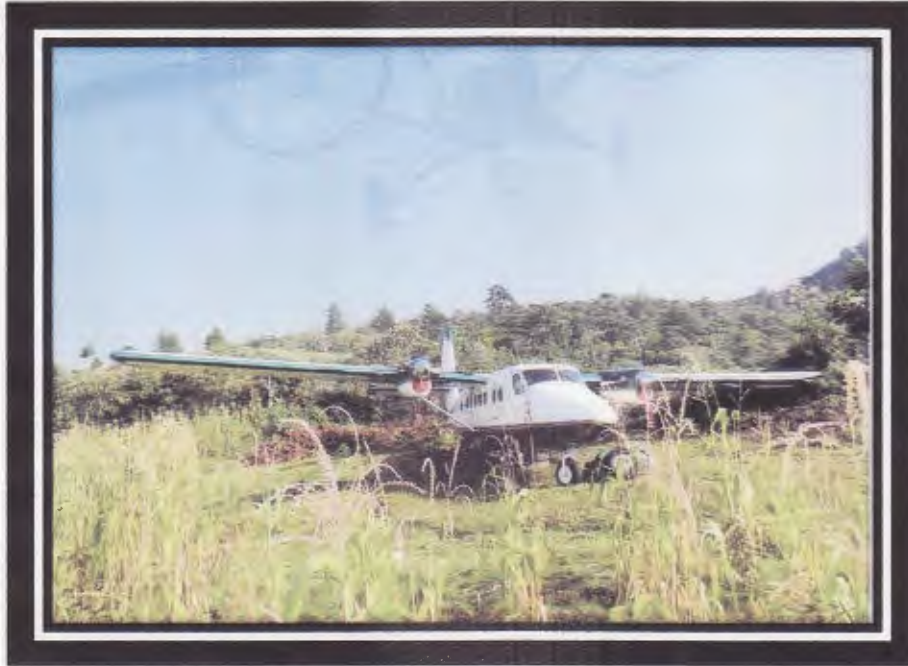
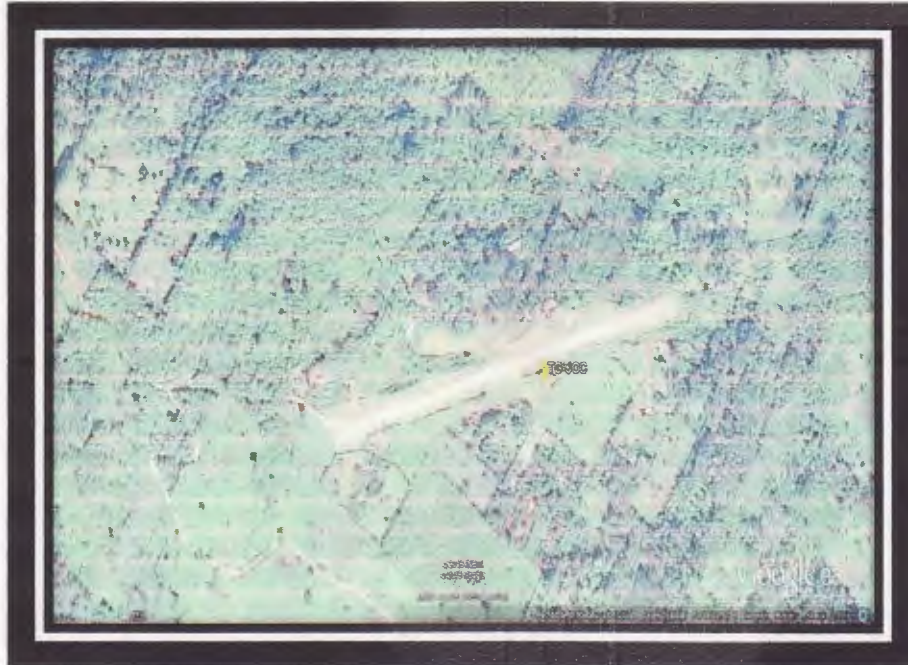
De la información obtenida, se aprecia que la aeronave se encuentra dentro de una plantación de maíz y vegetación, observando que se encuentra apoyada sobre soportes temporales sosteniendo el tren principal de lado izquierdo.

La Aeronave fue dañada debido a la excursión de la misma a un terreno irregular, para lo cual el tren de aterrizaje no soportó el esfuerzo tensional provocado por lo abrupto de la superficie en la pista de aterrizaje.
