Unidad de Investigación de Accidentes.

SVIA-15-2011.

TG-JSC.

**CESSNA R172K
23 DE DICIEMBRE 2011.
FINCA SAN FRANCISCO, MUNICIPIO DE LA GOMERA,
DEPARTAMENTO DE ESCUINTLA, GUATEMALA.**

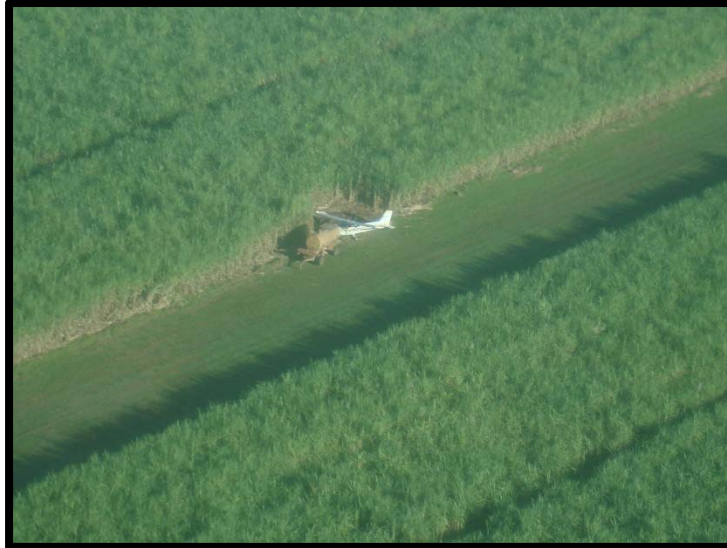
Pista de aterrizaje en medio de la plantación de caña de azúcar en la finca San Francisco, en la Gomera, departamento de Escuintla.

**FOTOGRAFIA No. 1
SOBRE LA PLANTACIÓN DE CAÑA DE AZUCAR**

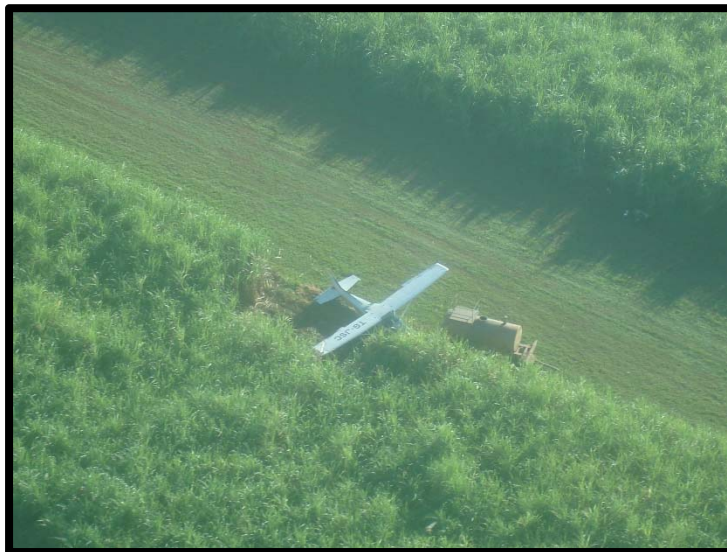
**FOTOGRAFIA No. 2
DAÑOS A LA AERONAVE**

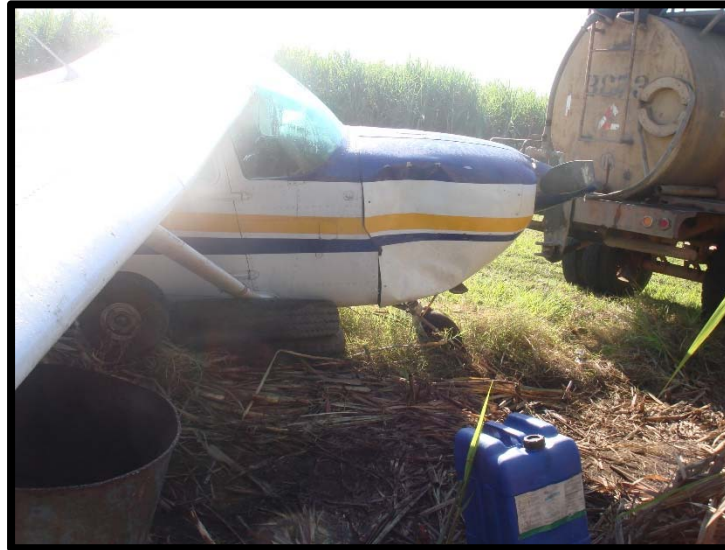
La aeronave presenta daños substanciales en el spinner o punta de hélice, tren de nariz, tren principal derecho, estabilizador derecho y el ala derecha, los golpes se ocasionaron con el cultivo de caña que circula la pista en el aterrizaje.

FOTOGRAFIA No. 3
VISTA LATERAL DERECHA DE LA AERONAVE

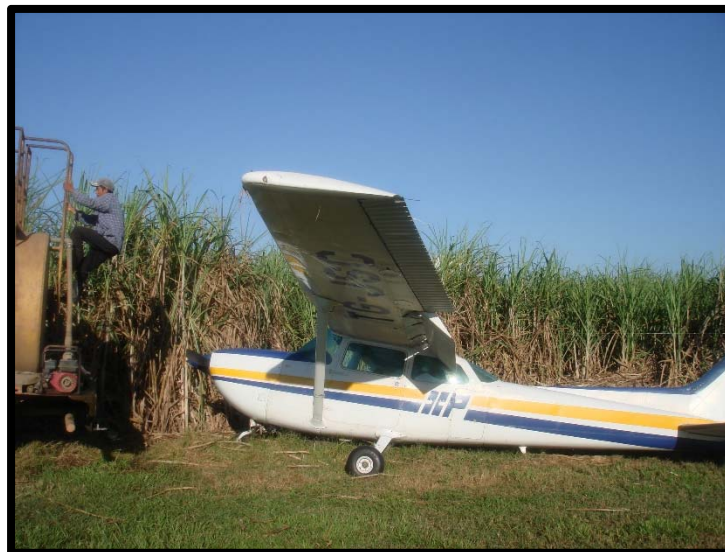
FOTOGRAFIA No. 4
VISTA LATERAL IZQUIERDA DE LA AERONAVE

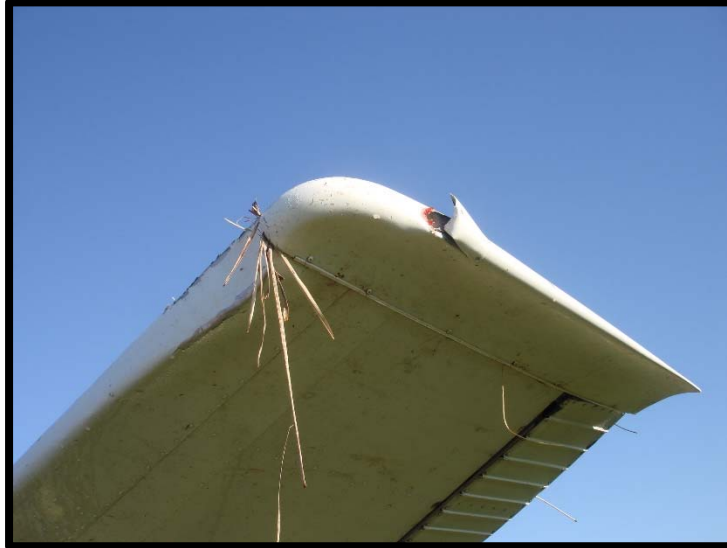
FOTOGRAFIA No. 5
DAÑOS EN EL ALA IZQUIERDA

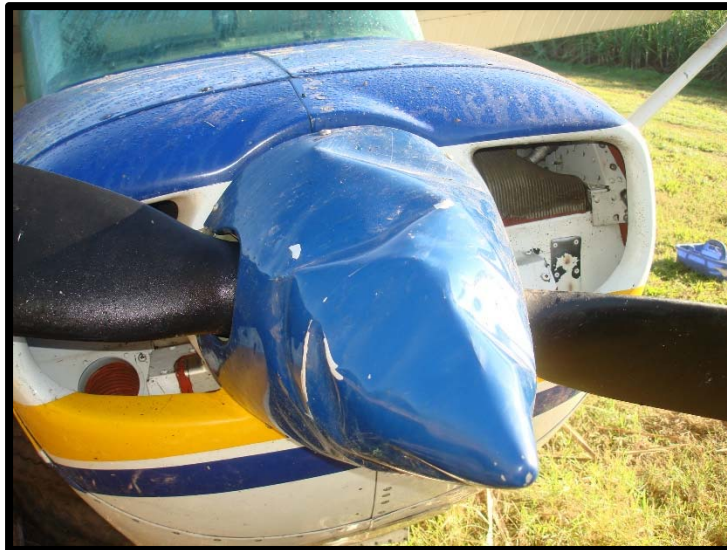
FOTOGRAFIA No. 6
DAÑOS EN LA PARTE FRONTAL DE LA AERONAVE Y MOTOR

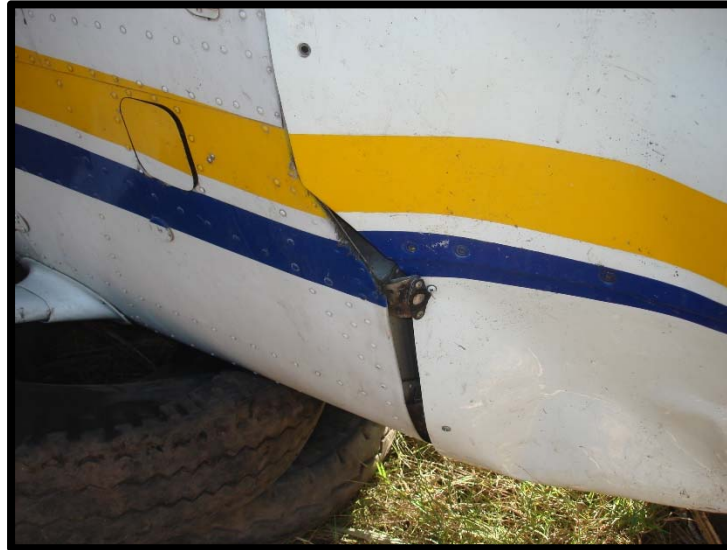
FOTOGRAFIA No. 7
DAÑOS EN EL FUSELAJE

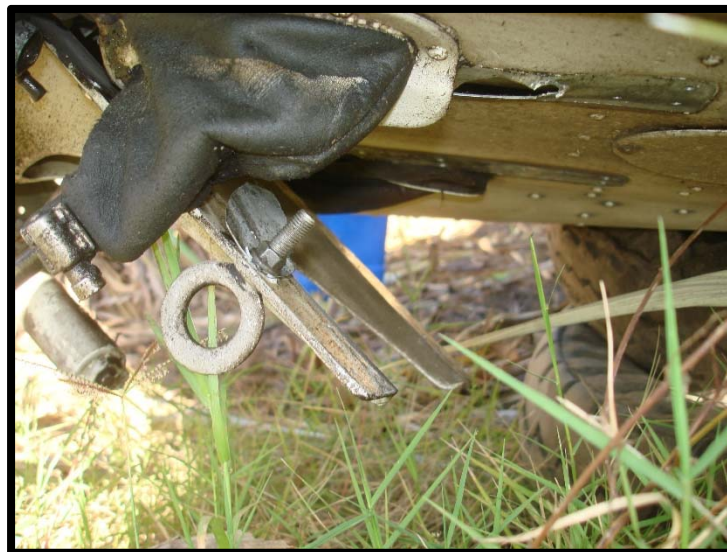
FOTOGRAFIA No. 8
DAÑOS EN LA PARTE INFERIOR DE LA AERONAVE.

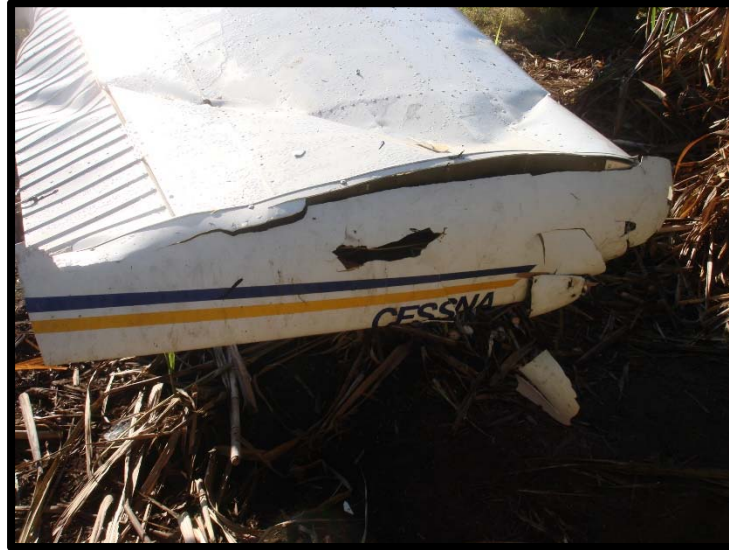
Se encontró parte de la plantación con daños en brecha de entrada a la misma.

**EL ALA DERECHA DAÑADA POR EL GOLPE.
FOTOGRAFIA No.9**

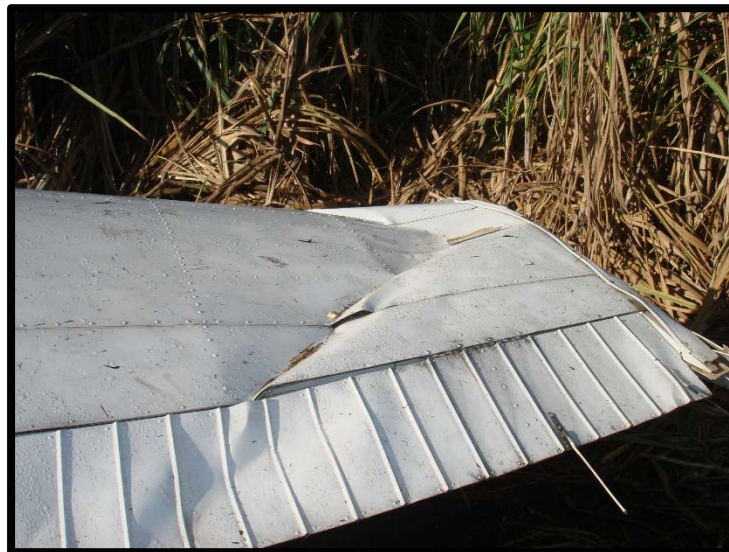
**ESTABILIZADOR DERECHO CON GOLPE
FOTOGRAFIA No. 10**

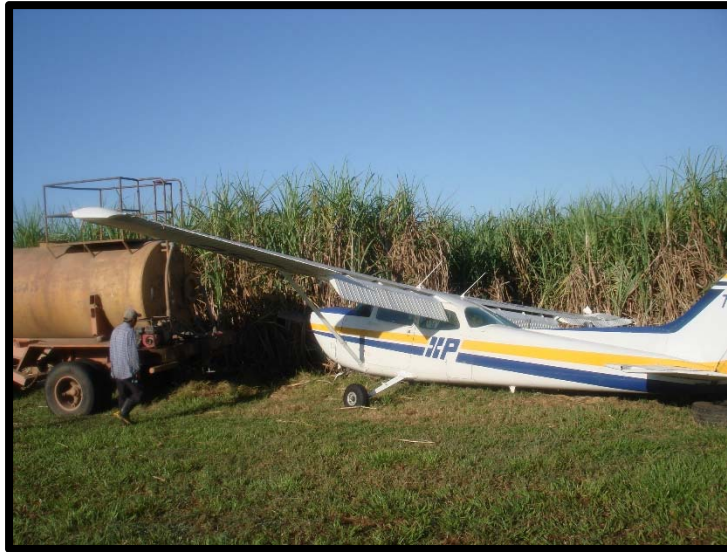
Los restos de la aeronave y sus componentes se encontraron completos unidos a la aeronave, al momento de la inspección física se encontró con daños el tren principal derecho, el tren delantero, estabilizador derecho y ambas alas.

FOTOGRAFIA No. 11
VISTA LATERAL IZQUIERDA DE LA AERONAVE

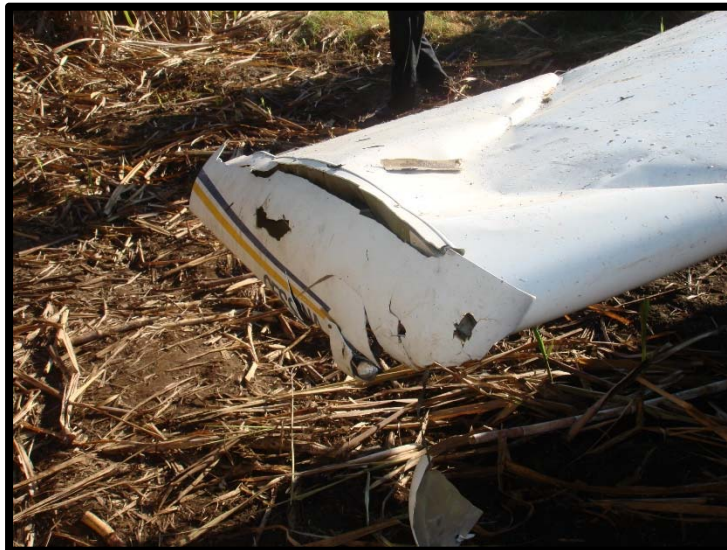
FOTOGRAFIA No. 12
VISTA DE DAÑOS A LAS SIEMBRAS Y EL ALA DERECHA.
