Unidad de Investigación de Accidentes e incidentes Aéreos.

Reporte No.:	A-12-2011
Título:	Informe final.
Matricula:	TG-MIT.

Piper Aircraft, Inc. Azteca PA-23-250
7 de diciembre 2011.
Aeropuerto Internacional "La Aurora", Guatemala, C.A.

INFORME FINAL ACCIDENTE DE LA AERONAVE MATRÍCULA TG-MIT

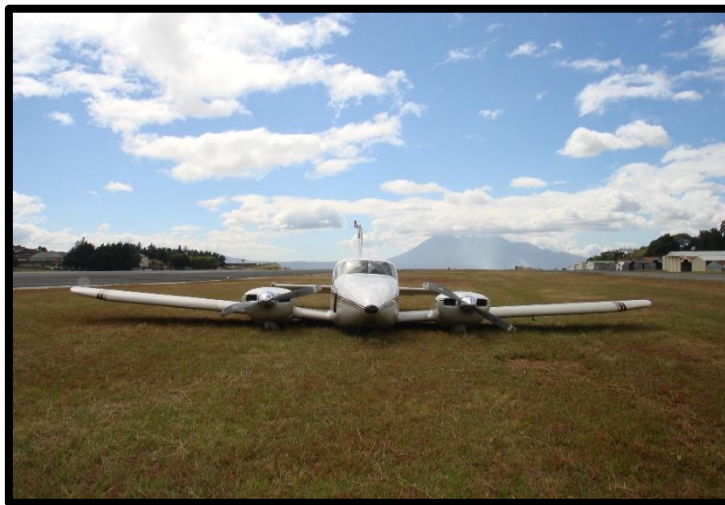
Fotografía No. 1

Lugar donde quedó después del aterrizaje.

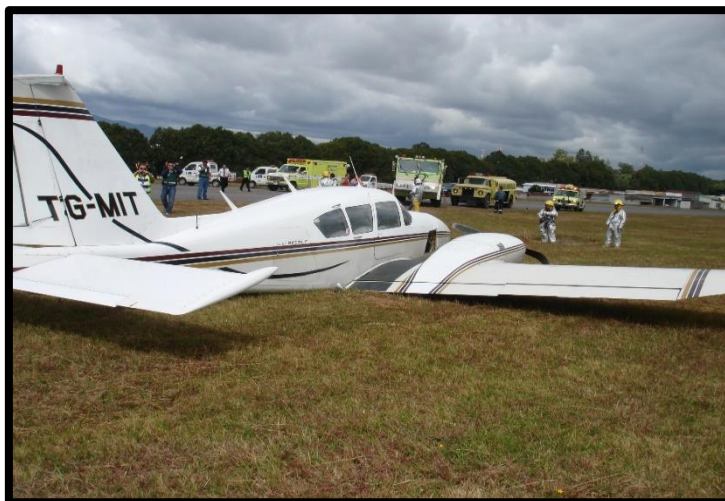
Fotografía No. 2.

Vista lateral del lugar del accidente.

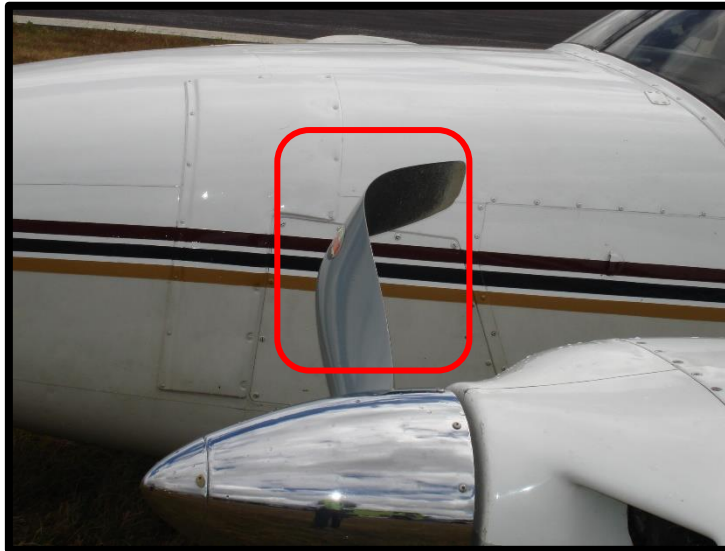
Fotografía No.3

Hélice del motor No. 1

Las palas de la hélice manifestaban daños provocados por el impacto, indicativos que el motor al momento del impacto contra el terreno se encontraba funcionando sin potencia.

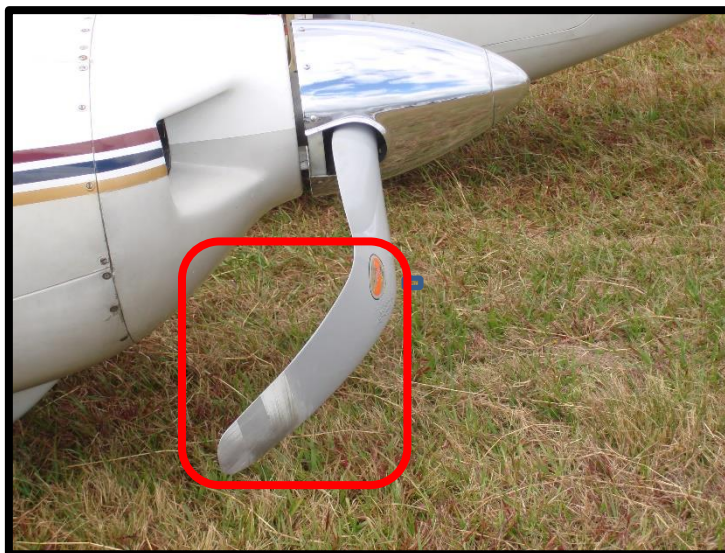
Fotografía No. 4

Hélice motor No. 2

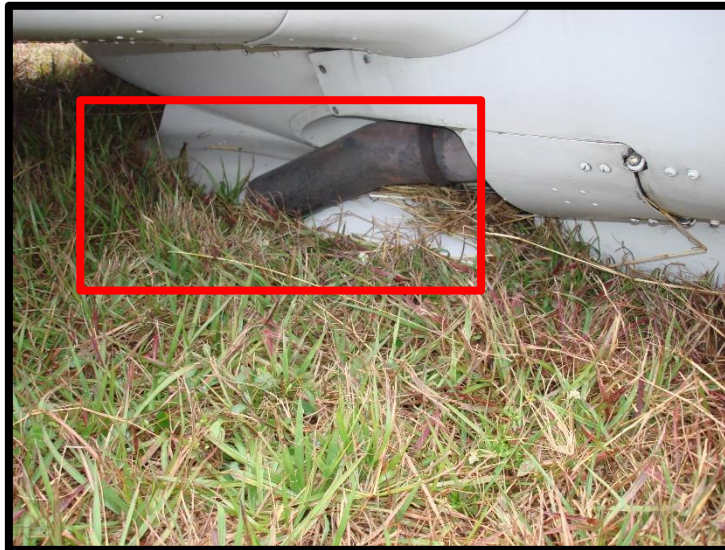
Fotografía No. 5

Daños en la compuerta del Tren derecho.

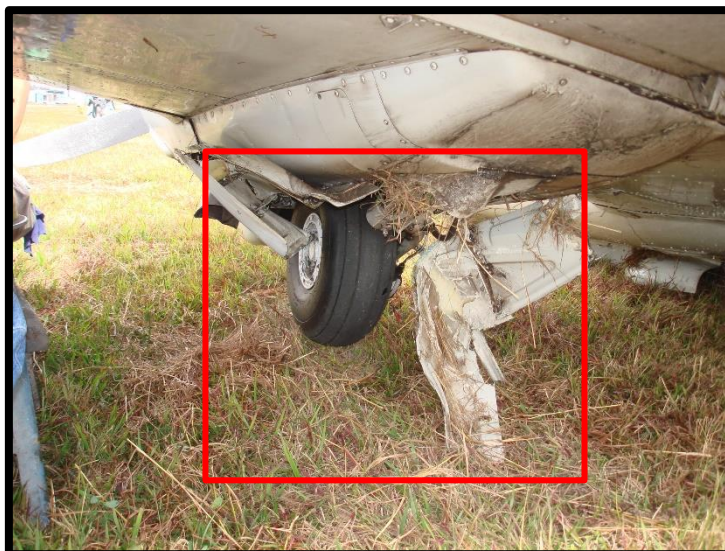
Fotografía No. 6

Daños en la parte inferior del ala y compuerta del Tren de Aterrizaje.

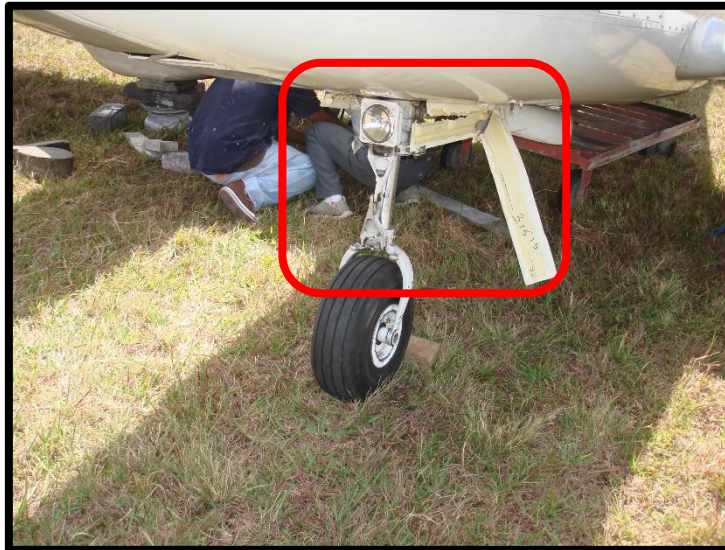
Fotografía No. 7

Daños en la compuerta del Tren de nariz.

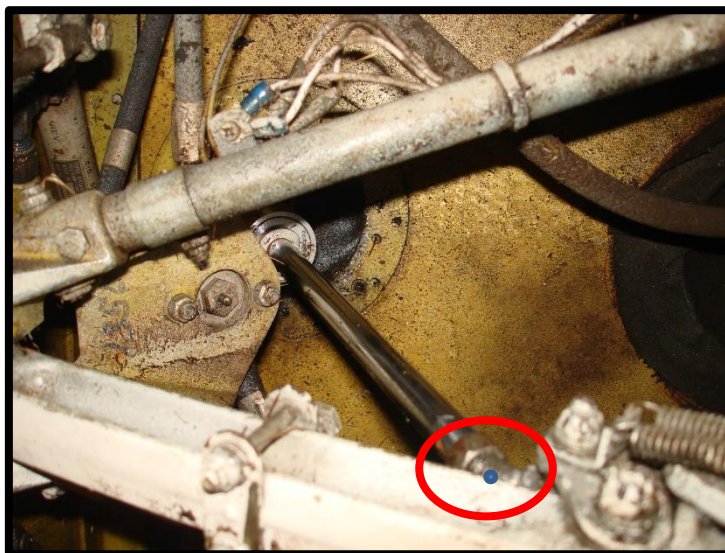
Fotografía No. 8

Daño en el actuadores del Tren Principal derecho, previo a la emergencia en el
Aeropuerto Internacional "La Aurora".

Al efectuar el proceso de inspección técnica por accidente del sistema de tren de aterrizaje y sus componentes, se evidencio que al momento del aterrizaje el sistema ya presentaba daño, previo al momento del aterrizaje en el Aeropuerto Internacional "La Aurora".

La fuga de fluido hidráulico en la estructura del fuselaje, fractura de extremo del actuador que acciona el mecanismo del tren de aterrizaje mostraba daños severos en ambos lados, los cuales dañaron el sistema del tren de aterrizaje, esta acción no fue reportada por el piloto en su declaración escrita, entregado a esta unidad.

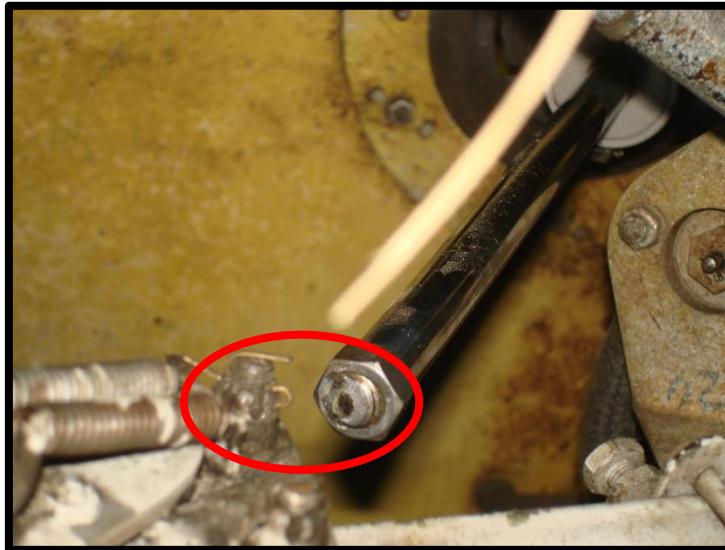
Fotografía No. 9

Actuador del tren Principal roto previo a la emergencia en "La Aurora".

Por lo que el accidente se enmarca en falla operacional por dejar evidencia de un aterrizaje muy fuerte y la rotura de uno de los actuadores del Tren de Aterrizaje.

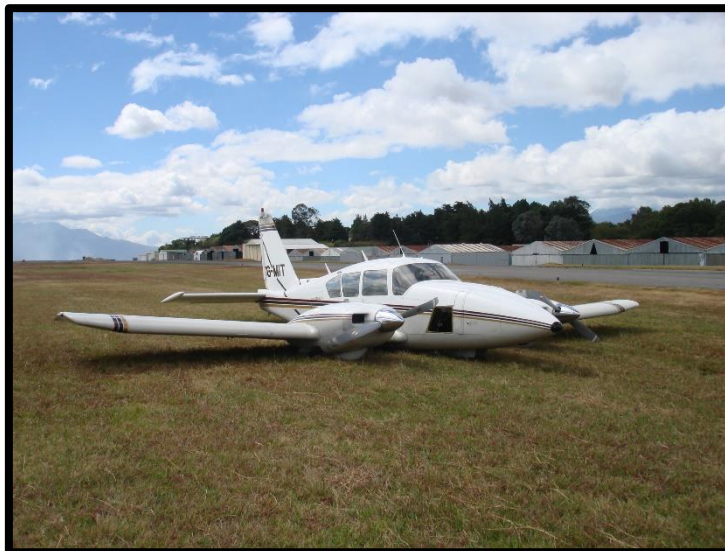
Fotografía No. 10

Los restos de la aeronave y sus componentes se encontraron completos unidos a la aeronave, el tren de aterrizaje, las hélices, el ala izquierda se observó con abolladuras en el intradós y extradós.

Vista lateral.

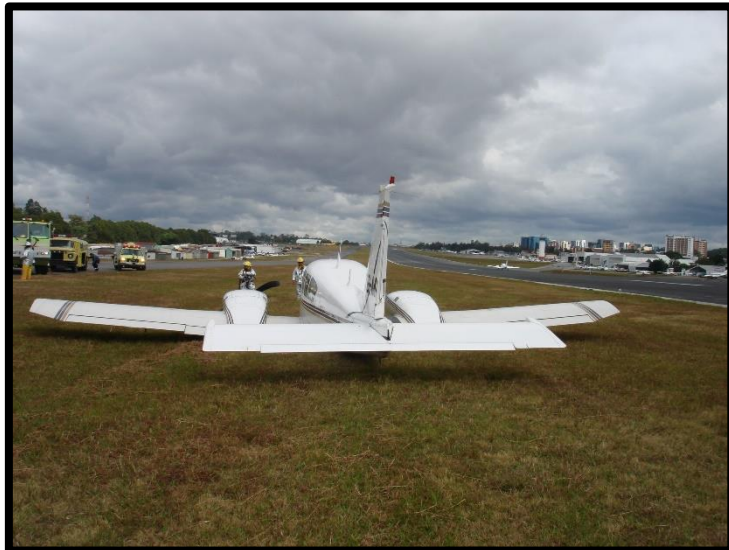
Fotografía No. 11

Vista posterior.

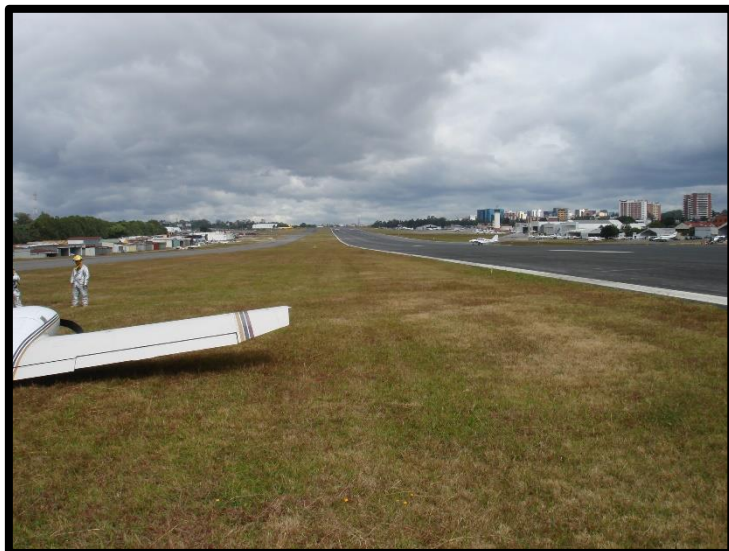
Fotografía No. 12

Vista del lugar del impacto a un costado de la Pista.
