## Departamento de Seguridad de Vuelo e Investigación de Accidentes

<b>Reporte No.:</b>	<b>SVIA-A-05-2011.</b>
<b>Título:</b>	<b>INFORME FINAL.</b>
<b>Matricula:</b>	<b>TG-MUK</b>
<b>HELICÓPTERO BELL 206 L-4.</b>	
<b>08 de Julio 2011.</b>	
<b>Finca Argentina, Sector las Giraldas, Municipio de Tecpán, Departamento de Chimaltenango, Guatemala.</b>

## INFORME FINAL DEL ACCIDENTE DEL HELICÓPTERO BELL 206L-4 MATRÍCULA TG-MUK

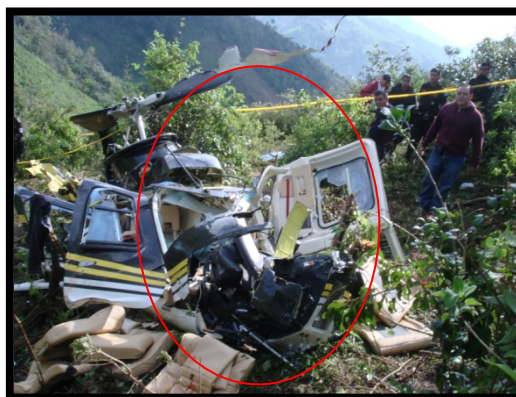
Fotografía No.: 02

Vista Frontal del fuselaje del helicóptero.

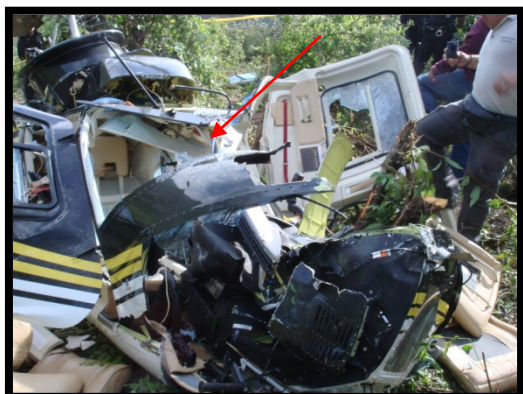
Fotografía No.: 03

Vista de la sección de Cabina

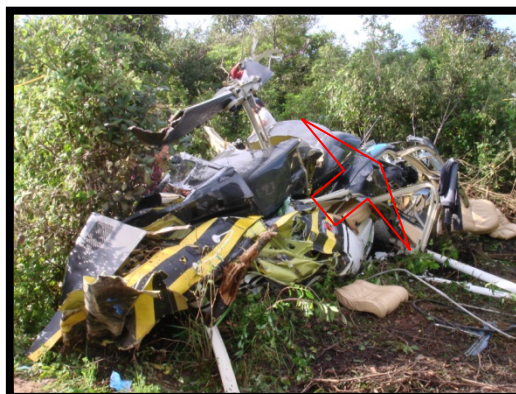
Fotografía No.: 04

Vista lateral trasera derecha.

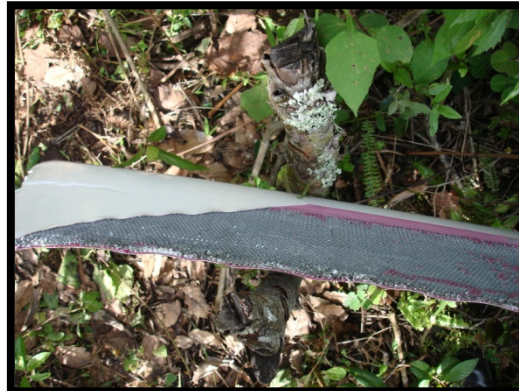
Fotografía No.: 06

Vista de la separación de lámina o separación de metal,  
En una de las palas del rotor Principal.

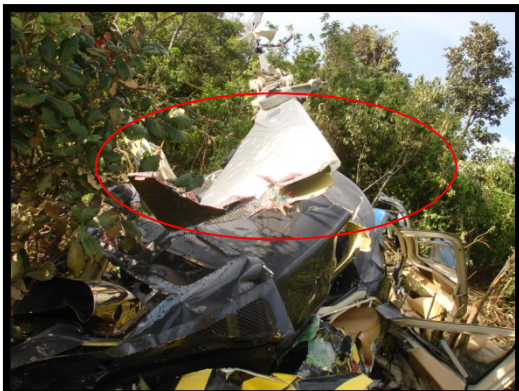
Fotografía No.: 07

Vista de una de las palas R.P.

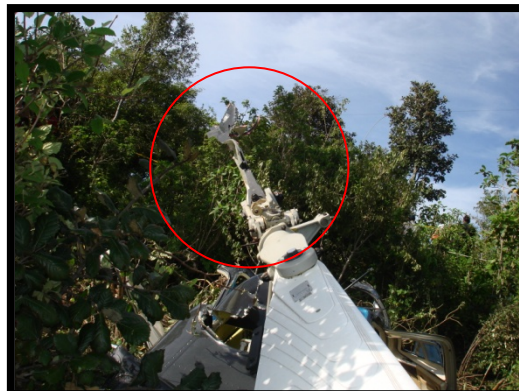
Fotografía No.: 08

Vista del daño al conjunto de palas  
Rotor Principal

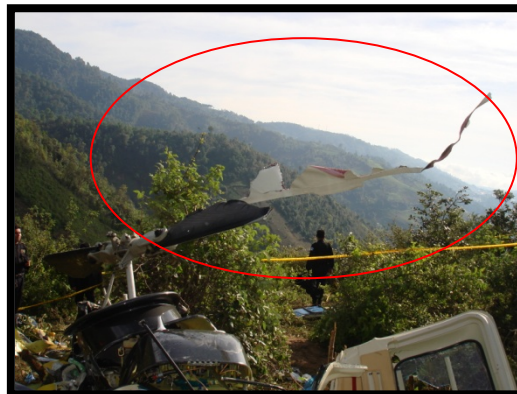
Fotografía No.: 10

Daño al rotor principal del helicóptero.

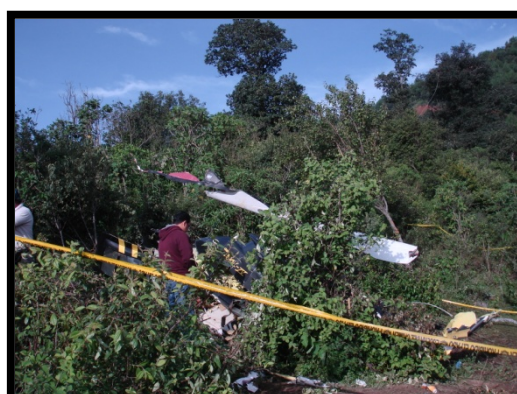
Fotografía No.: 12

Vista del área del accidente y el área montañosa.

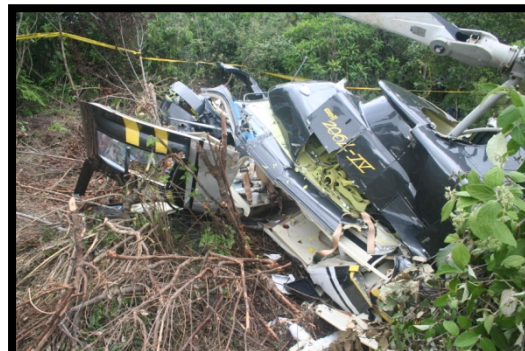
Fotografía No.: 14

Vista del grado de destrucción de Fuselaje del helicóptero.

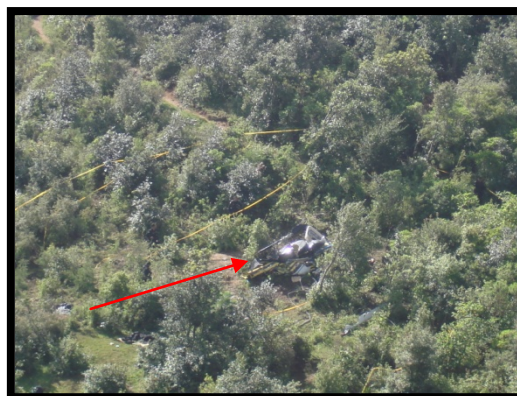
Fotografía No.: 16

Vista lejana del el área de impacto cerca de la torre del tendido eléctrico

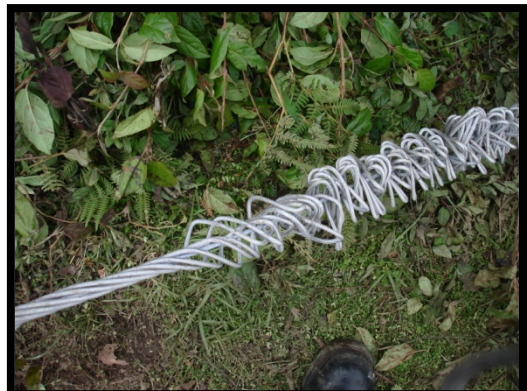
Fotografía No.: 20

Vista del efecto de compresión de los hilos del cable  
contra los que impactó el helicóptero.

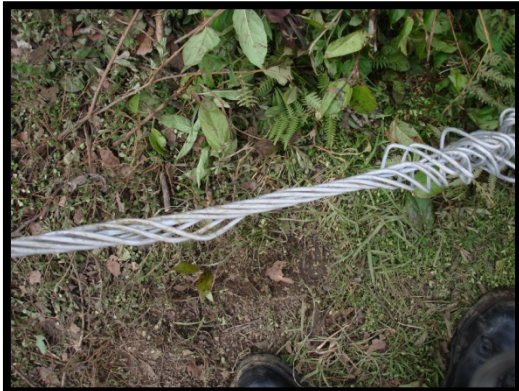
Fotografía No.: 21

Vista del cable.

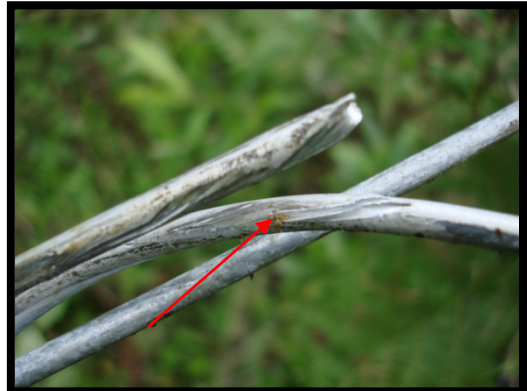
Fotografía No.: 22

Vista de sección de tensión del cable

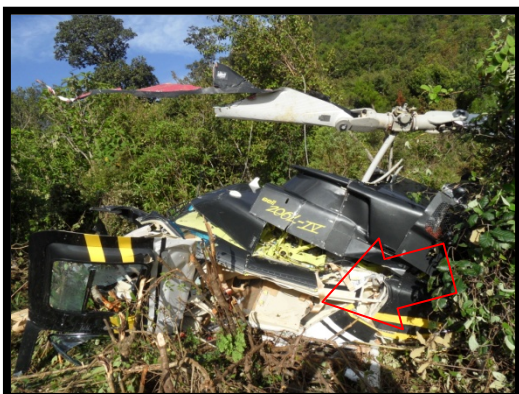
Fotografía No.: 23

Vista lateral izquierda.

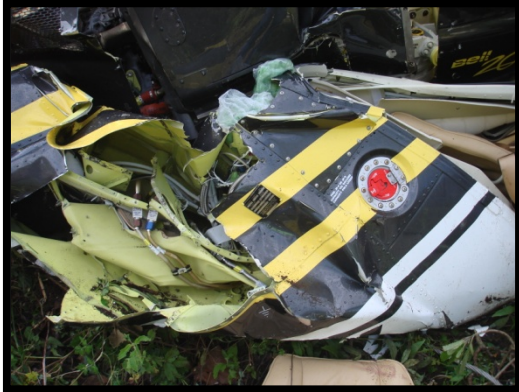
Fotografía No.: 25

Vista lateral derecha trasera.

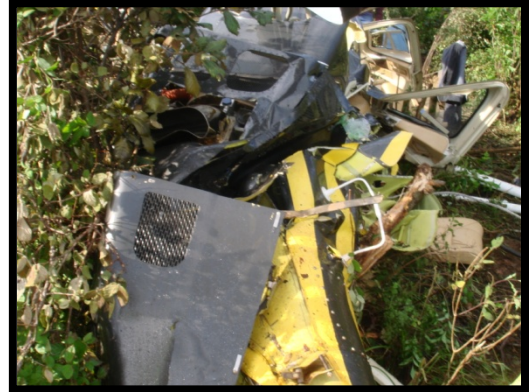
Fotografía No.: 26

Vista del área trasera.

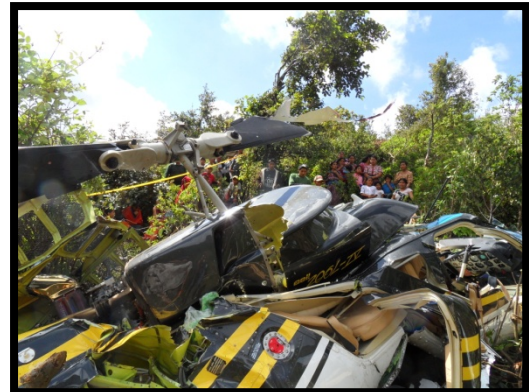
Fotografía No.: 28

Vista del grado de deformación del fuselaje.

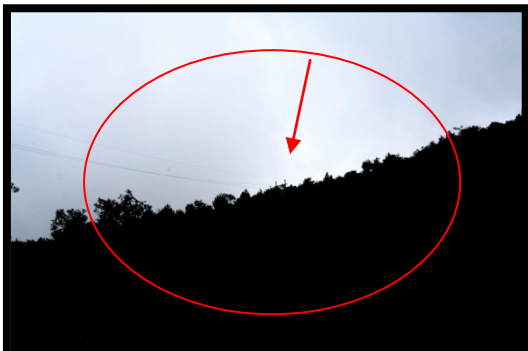
Fotografía No.: 29

Vista de la torre del tendido eléctrico

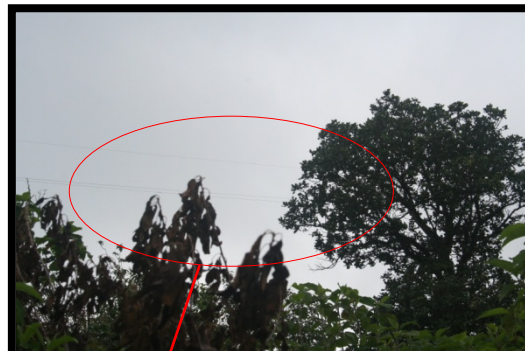
Fotografía No.: 30

vista del cable sobre el terreno.

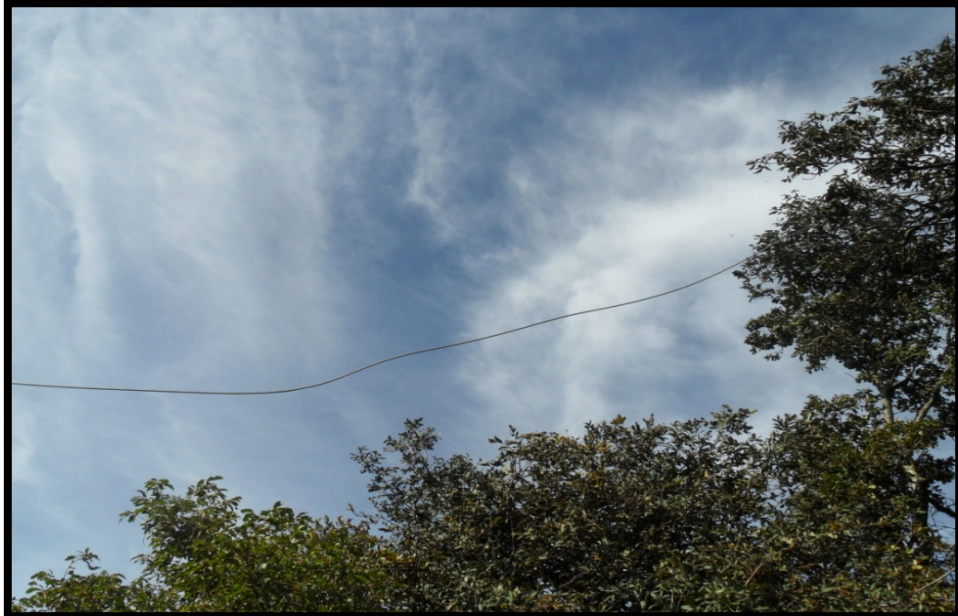
Fotografía No.: 32

Vista de uno de los cables reventados o cortados por el impacto.

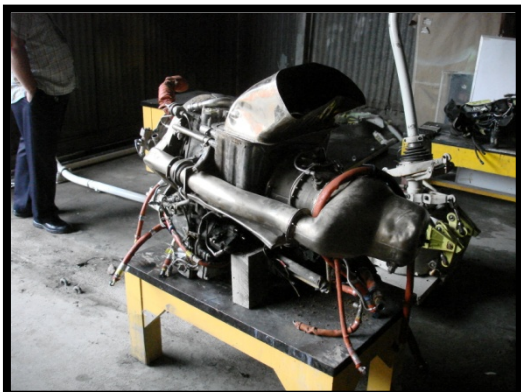
Fotografía No.: 33

Vista lateral izquierda del motor.

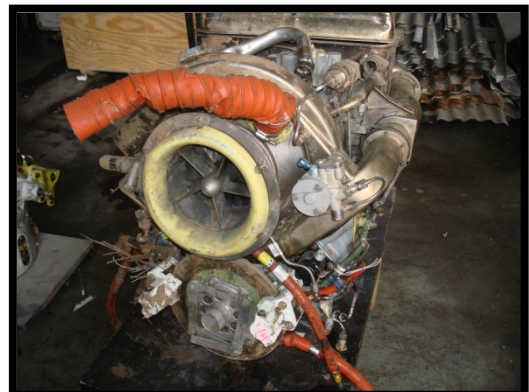
Fotografía No.: 34

Vista del compresor del motor.

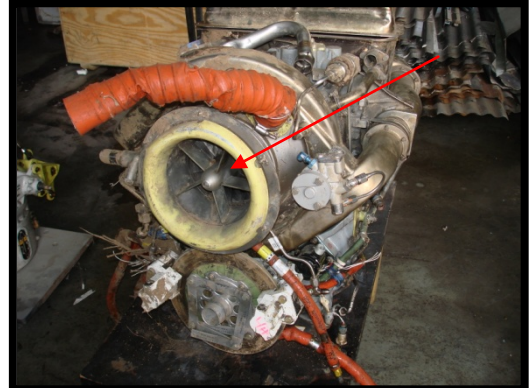
Fotografía No.: 36

Debido a la naturaleza del accidente, en la cual la turbina o motor no fue reportada con posible falla previo al accidente, por parte del piloto y el evidente impacto del fuselaje del helicóptero con los cables de alta tensión, aunado a la inspección física efectuada en el área y posterior inspección en el hangar, donde se resguardo la turbina, no se encontró evidencia de falla o mal funcionamiento de la turbina.

Vista de la entrada de aire al compresor del motor, sin daños por ingestión.

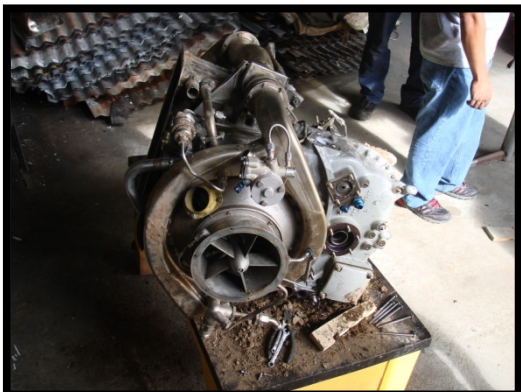
Fotografía No.: 37

Vista frontal del motor.

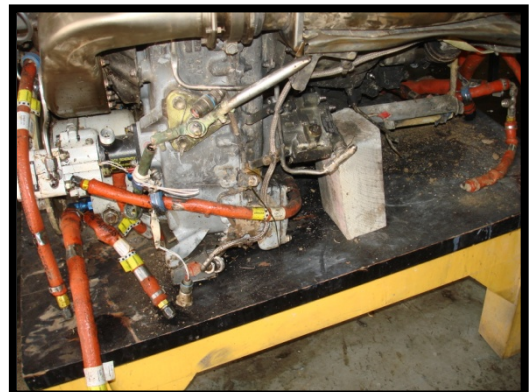
Fotografía No.: 38

Vista lateral izquierda del motor.
