**Departamento de Seguridad de Vuelo e
Investigación de Accidentes**

Reporte No.:	13-2011.
Título:	Informe Final.
Matrícula:	TG – MYA

**Helicóptero Bell 206 BIII.
20 de Diciembre de 2011.
Aldea el Soyate, Municipio de San Antonio La Paz,
Departamento de El Progreso, Guatemala.**

INFORME FINAL DEL ACCIDENTE HELICÓPTERO BELL 206 BIII MATRÍCULA TG-MYA

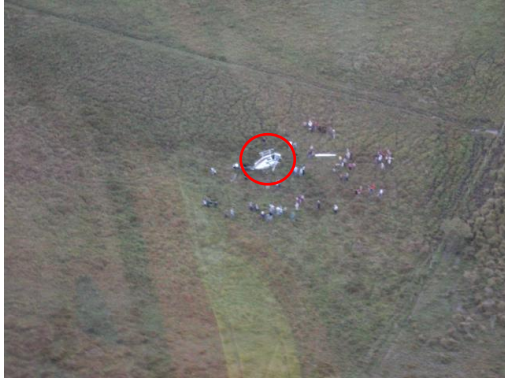
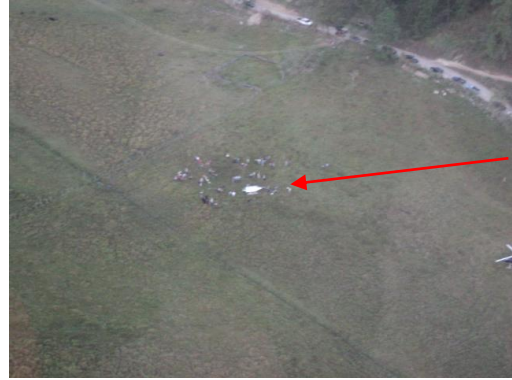
El helicóptero quedó retirado de la carretera de terracería, a una distancia aproximada de 50.0 mts., esta ruta comunica a la Aldea San Antonio La Paz con la Aldea "El Cangrejito", del mismo departamento.

Vista aérea del helicóptero accidentado en el área de El Soyate, Zacapa.

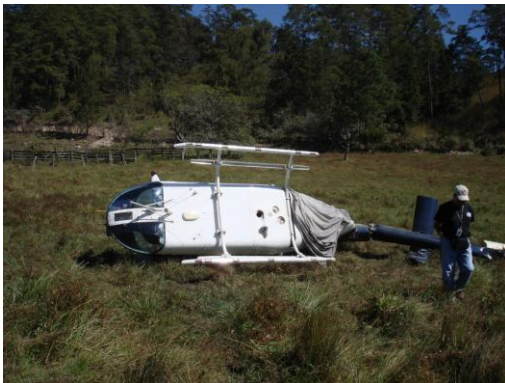
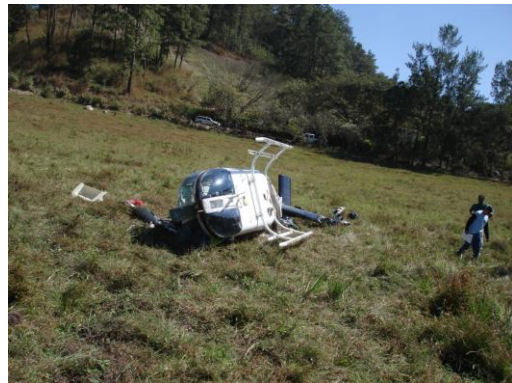
El helicóptero se encontró recostado sobre su lado derecho, con severos daños en la estructura principal y componentes principales como: el rotor principal, rotor de cola, motor, botalón de cola y palas del rotor principal, adicionalmente se observaron daños causados por fiscales del Ministerio Público en su afán efectuar una requisa a la estructura del helicóptero, en los sistemas internos eléctricos y de combustible.

Vista del fuselaje recostado sobre su lado derecho.

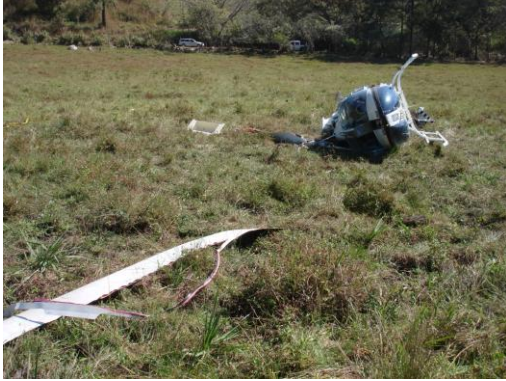
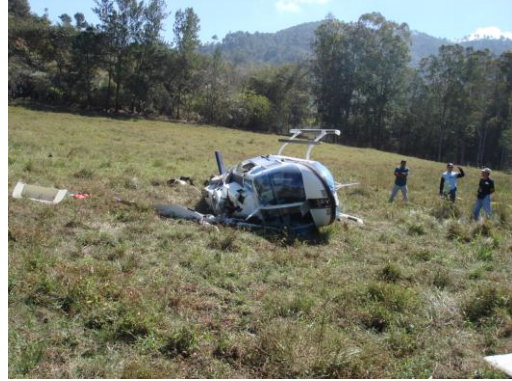
No se apreciaron daños a otras propiedades en la zona del accidente o área adyacente en la zona del impacto.

Vista de los daños causados al momento del impacto contra el terreno.

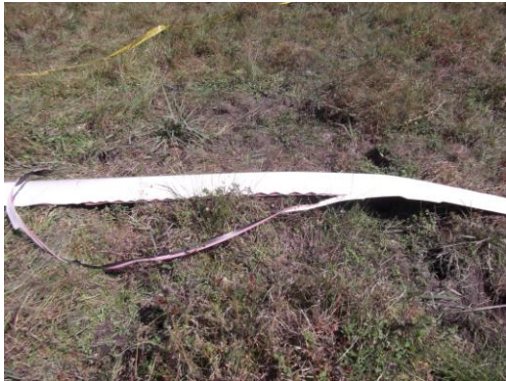
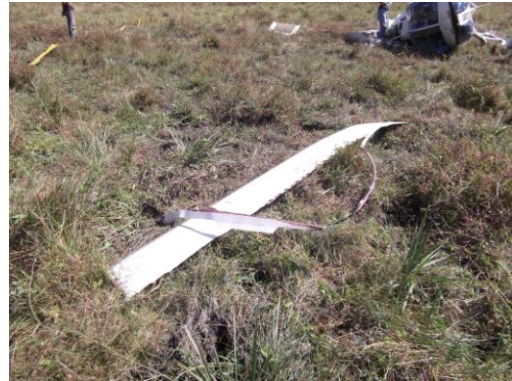
Las palas del rotor de cola se encontraron dobladas y deformadas por impacto lateral con el mismo botalón, una de las palas marcada con el color blanco del rotor principal se encontró fracturada por efecto de estrés, causado por el impacto al terreno de forma súbita en el área del punto final de la autorotación, no se observó daño en el tren de aterrizaje ni deformación, ya que no hizo contacto con el terreno al momento de efectuar los procedimientos de emergencia.

En el área donde se encontró el fuselaje del helicóptero, se observó el impacto directo sobre el terreno de una de las palas del rotor principal, siendo este el primer impacto que causó la fractura súbita de una pala.

Vista de la pala fracturada por estrés frente al fuselaje del helicóptero.

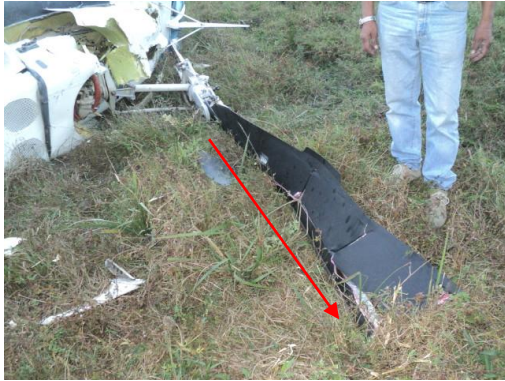
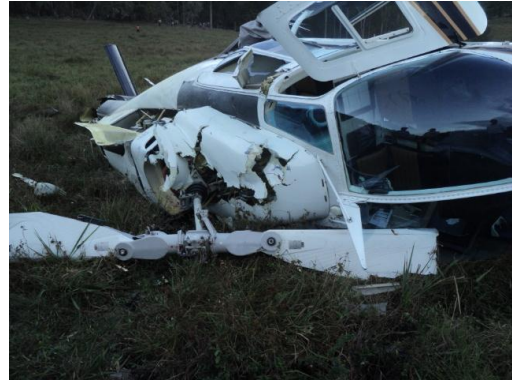
Vista de la pala aún unida al rotor Principal y daño a la sección superior del helicóptero.

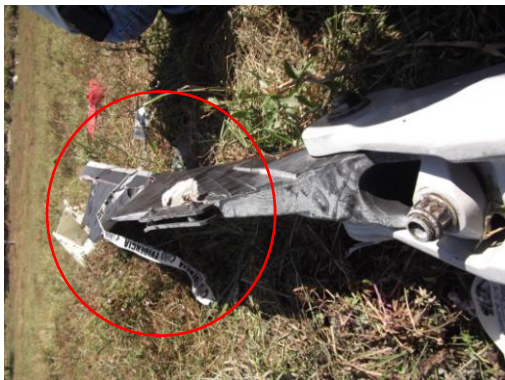
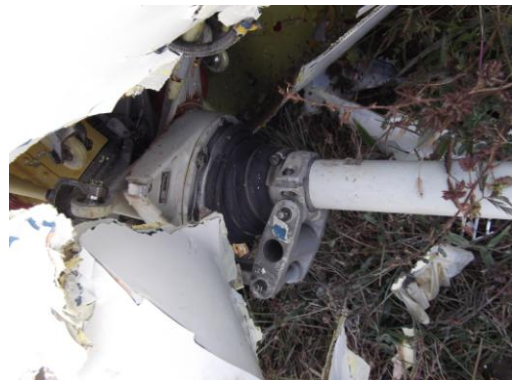
Vista de la sección de pala fracturada y daño la sección de soporte del mástil del rotor Principal.

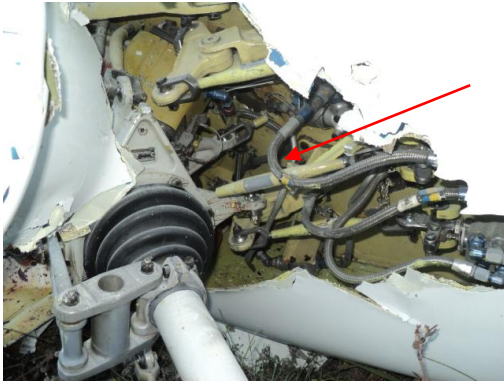
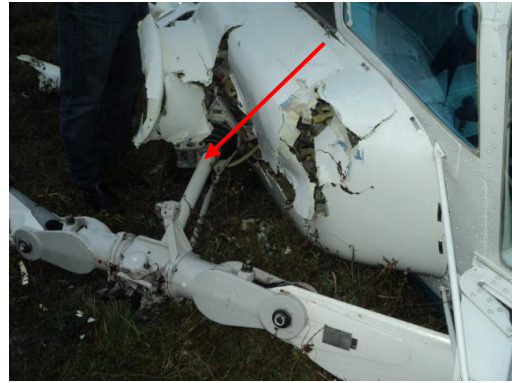
Vista del daño en los controles mandos hidráulicos y Hub y mástil del rotor principal.

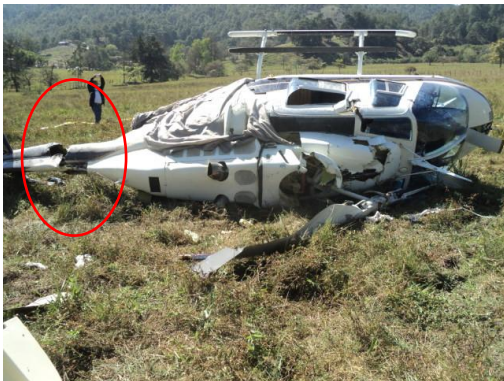
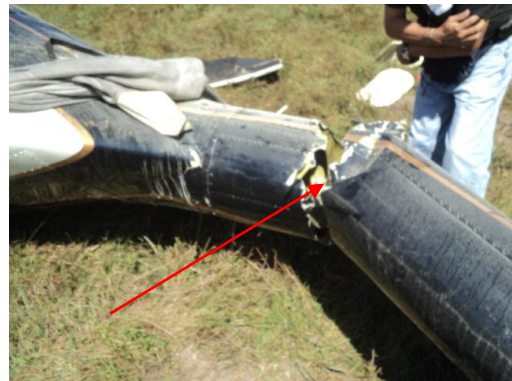
Al impacto contra el terreno se fractura la base del botalón de cola.

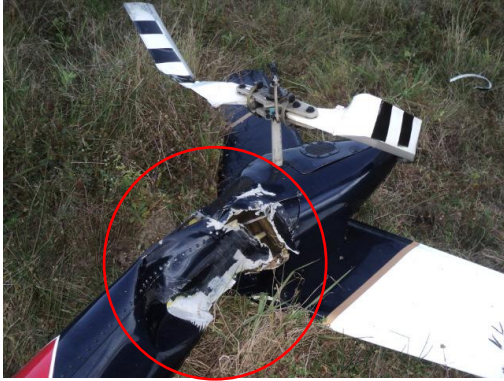
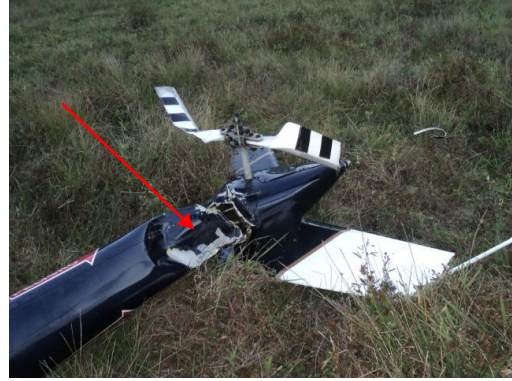
Los daños al helicóptero, observados en el área de impacto son los siguientes: el botalón de cola se encontró fracturado aproximadamente a 20.0 cm desde la base del fuselaje hacia el rotor de cola; en la base de la caja de engranajes de 90° del rotor de cola, una de las palas del rotor principal impactó en el costado izquierdo causando posiblemente la fractura anteriormente descrita.

La base del rotor de cola fue impactada por una de las palas del rotor principal.

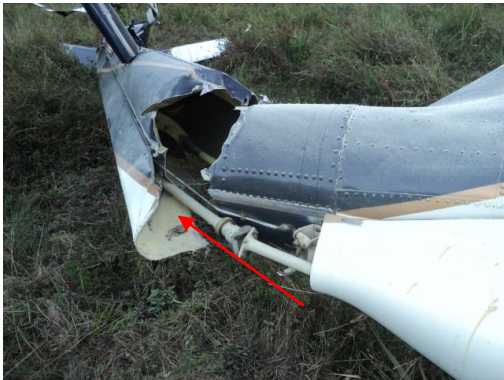
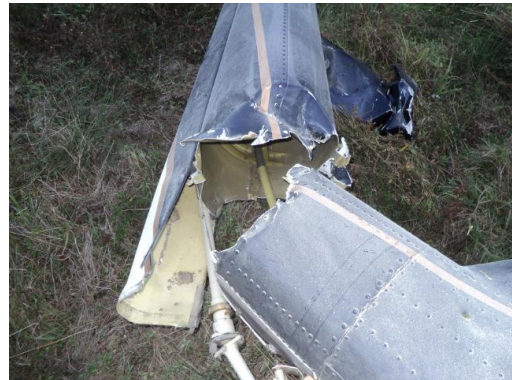
El eje de la sección de potencia se encontró unido aún al fuselaje principal.

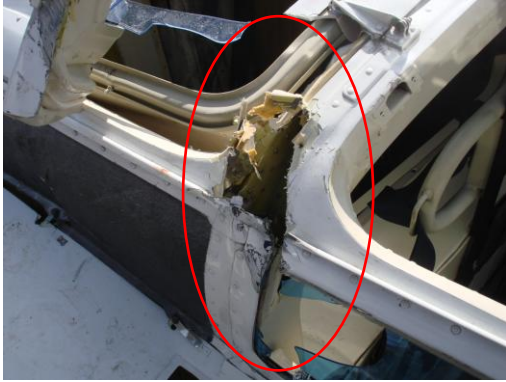
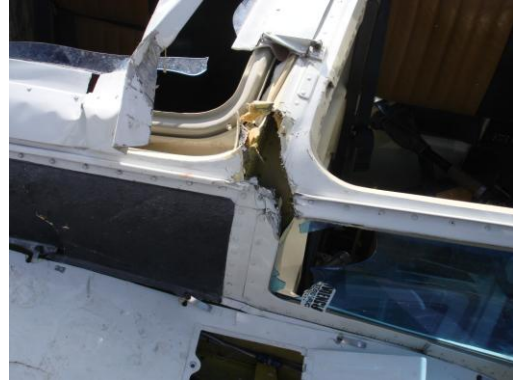
Debido a la fractura de la pala del rotor principal marcada con el color blanco, la raíz o restos de la pala unido a Hub aun en movimiento, dañó parte del fuselaje en el soporte lateral de la puerta del lado izquierdo, causando una laceración al metal en la parte superior de la cabina de mando con la cabina de pasajeros.

Daño a la base de la cabina de la tripulación sobre el área superior, lado izquierdo.

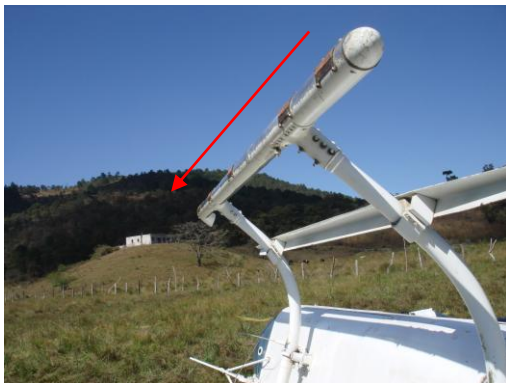
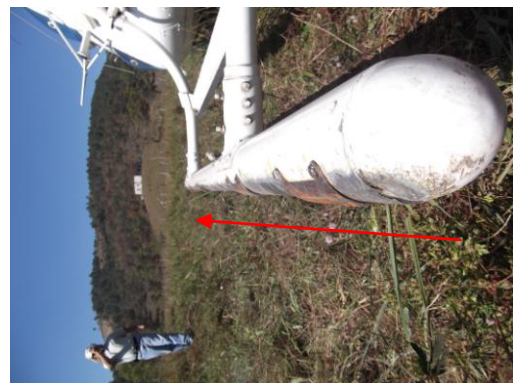
Vista trasera del esquí izquierdo y derecho sin rastro de deslizamiento.

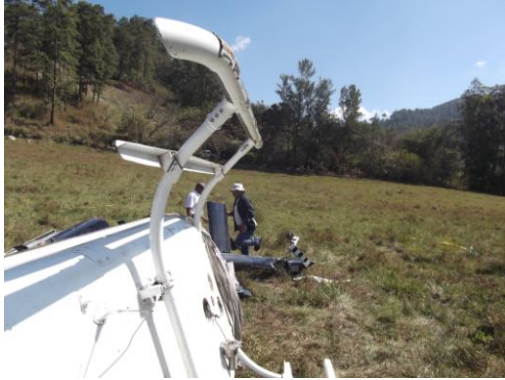
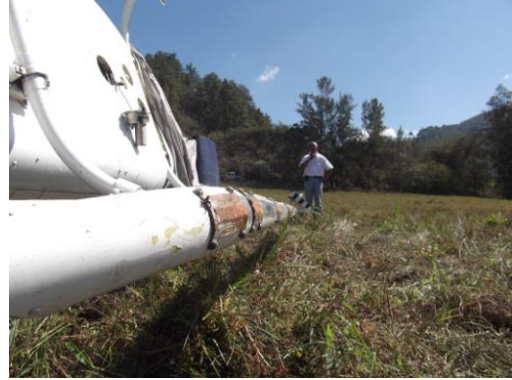
Vista del esquí izquierdo y derecho sin rastros de deslizamiento.

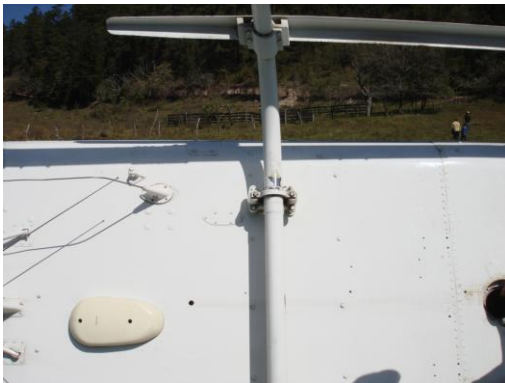
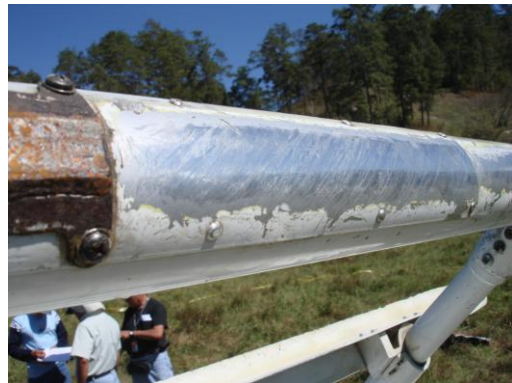
Vista inferior del fuselaje y esquí lado inferior izquierdo.

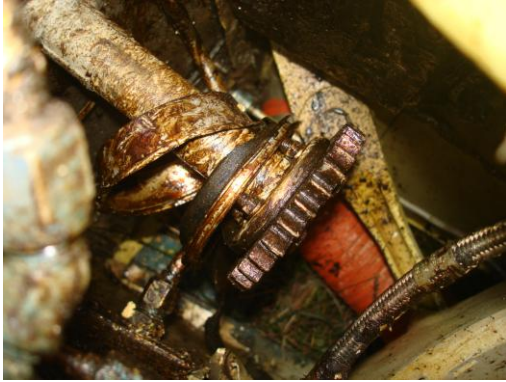
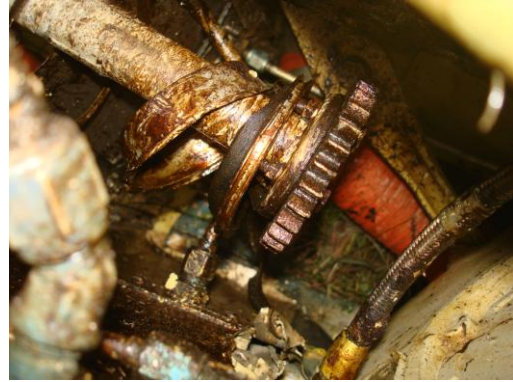
La inspección a los componentes dinámicos evidenció un paro repentino por impacto, lo cual fracturó de forma inmediata el eje principal que une el motor con la transmisión del helicóptero.

Vista del eje principal que une el motor con la transmisión, fracturado por impacto.

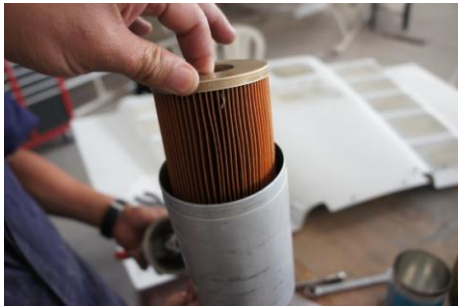
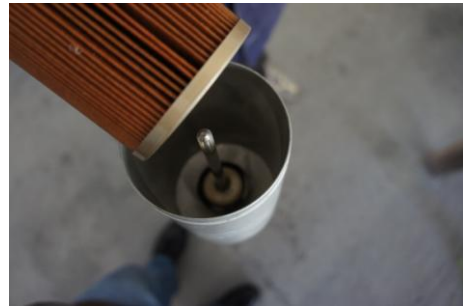
Vista del filtro principal de combustible limpio.

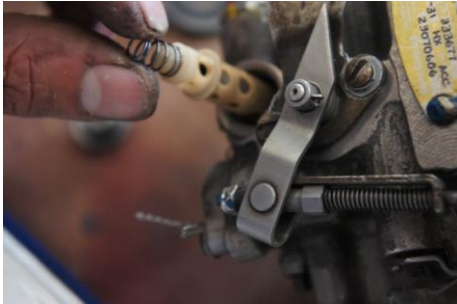
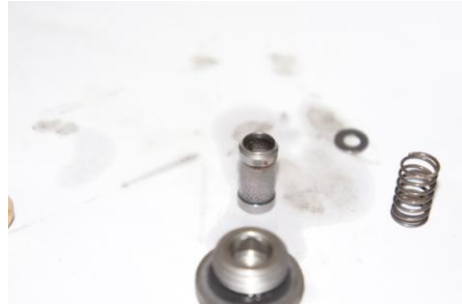
Vista del filtro de entrada de combustible a la unidad de control de combustible limpio.

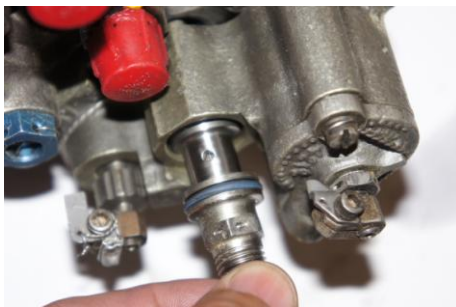
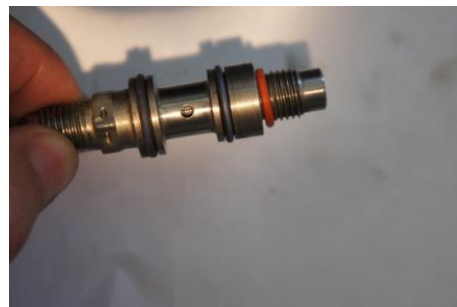
Vista del filtro Pc, de la unidad de control de combustible limpio.

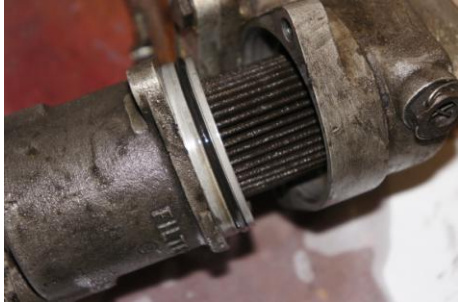
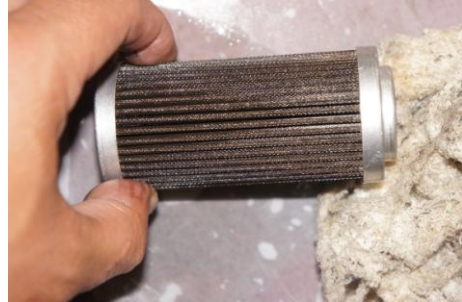
Vista del filtro de la bomba mecánica del sistema de combustible sin obstrucciones.

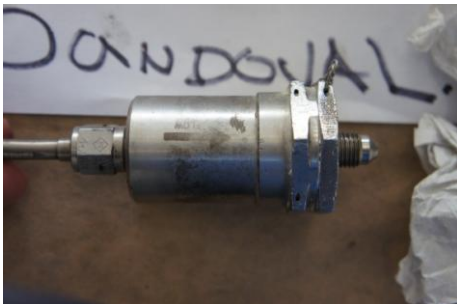
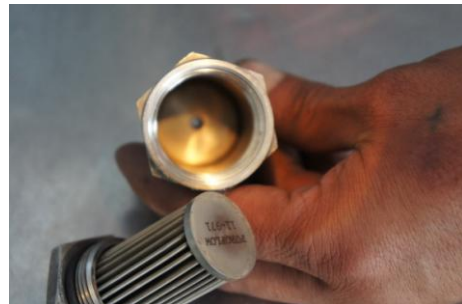
Vista del filtro de aire de la unidad de control de combustible sin obstrucciones.

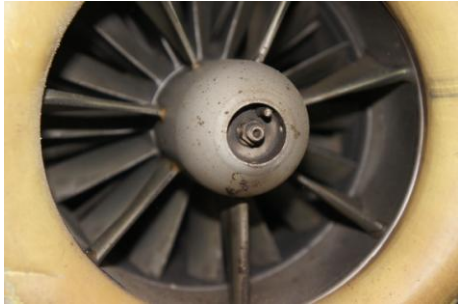
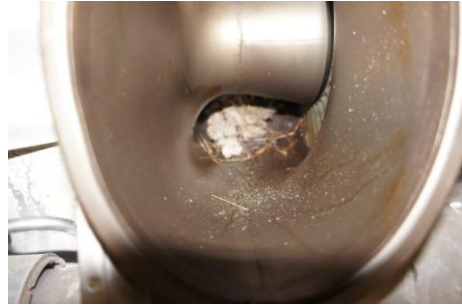
Se procedió a la inspección física del motor a turbina Roll Royce, no encontrando evidencias de daños o fallas visuales previas al accidente, rajaduras en tuberías, filtros obstruidos, entrada al compresor u obstrucciones en líneas de aire que pudieran ser factores colaboradores en la falla de la turbina.

Vista del compresor y de las ruedas de la sección de potencia del motor.
