REPUBLICA DE GUATEMALA, C. A.
DIRECCION GENERAL DE AERONAUTICA CIVIL

**Departamento de Investigación de Accidentes
Y Seguridad de Vuelo**

Reporte No.:	03-2011.
Título:	Informe final.
Matricula:	TG-NAM
CESSNA 182P.	
02 de octubre 2011.	
Aeródromo de Huehuetenango en el municipio de Huehuetenango, Departamento de Huehuetenango.

INFORME FINAL ACCIDENTE DE LA AERONAVE MATRÍCULA TG-NAM

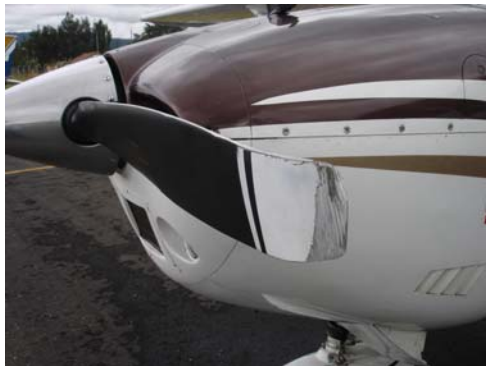
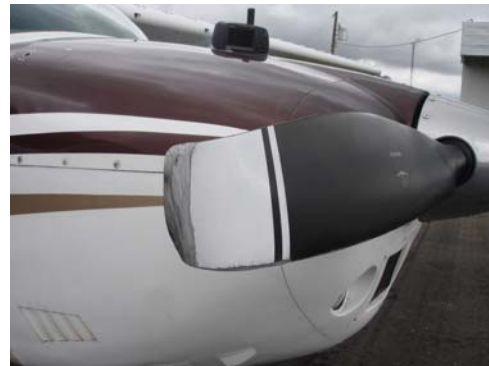
Durante la aproximación de la aeronave a la pista 06, esta impactó en su descenso controlado sobre la pista con la aspas de la hélice, la cual es de asfalto, doblando los extremos de las aspas de la hélice hacia atrás y dañando ligeramente el cobertor de fibra de vidrio de la llanta delantera con la misma superficie de la pista, el tren de aterrizaje principal y de nariz, no mostraban daños visibles, las demás superficies de vuelo como el fuselaje, el empenaje, superficies de controles de vuelo y alas, no se observó deformación o daños que fueran evidentes.

Daño visible a las aspas de la hélice.

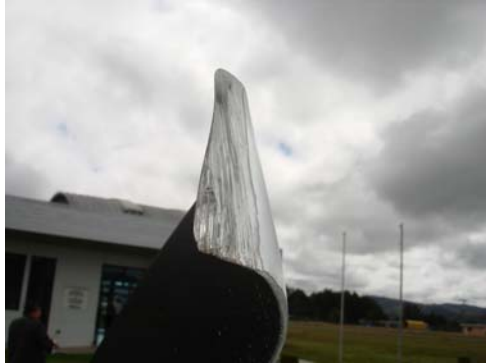
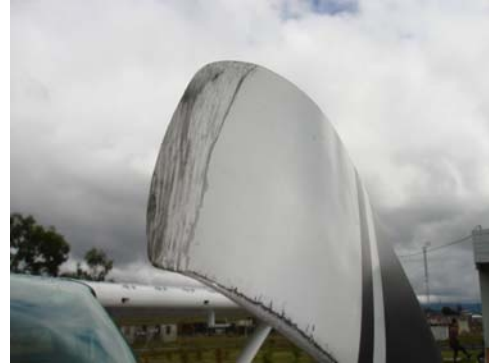
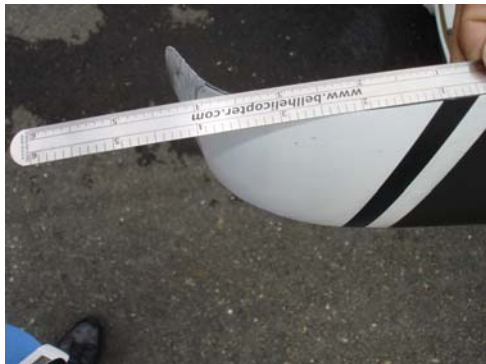
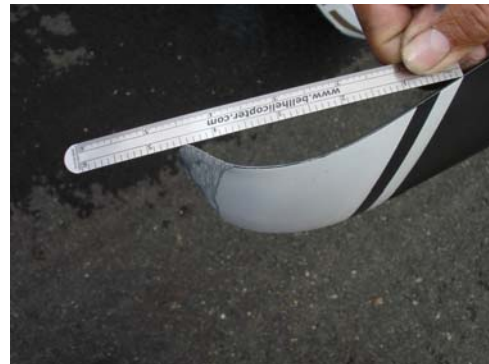
La hélice de la aeronave, debido al impacto sobre la superficie de la pista, daño ambas aspas de la hélice, doblando la punta hacia atrás, el cobertor de la llanta del tren de nariz se dañó de forma mínima desprendiendo partes pequeñas de fibra de vidrio de la parte inferior, no se apreció daño visible al resto del fuselaje.

Angulo causado por impacto en la superficie de la pista.

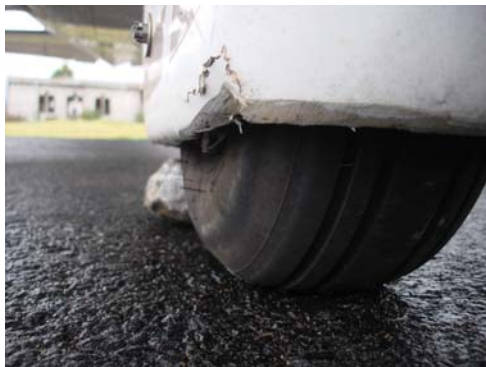
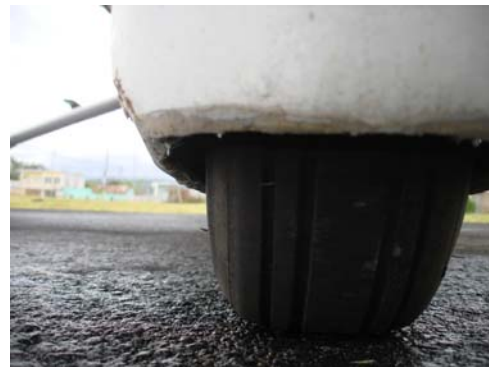
Daño al cobertor de la llanta del tren de aterrizaje delantero.

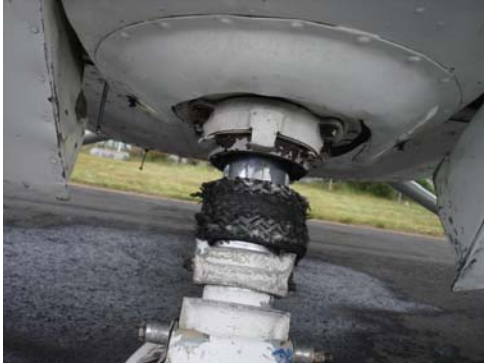
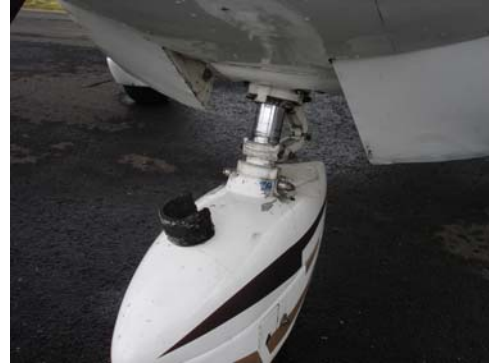
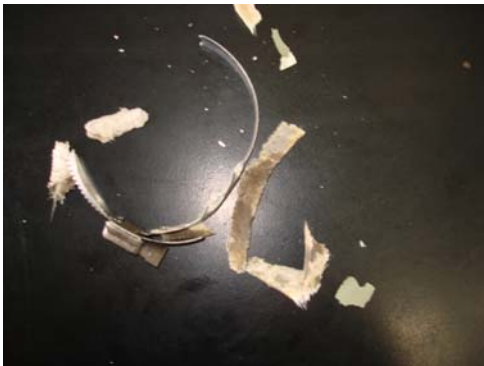
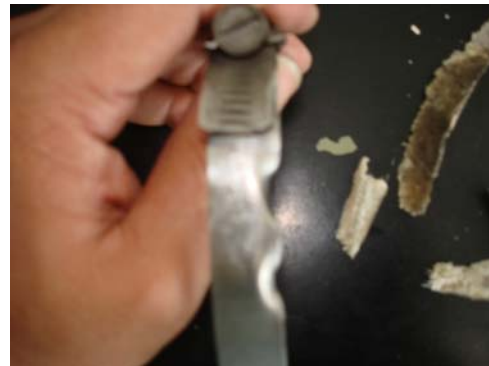
Restos del cobertor de tren de aterrizaje delantero.

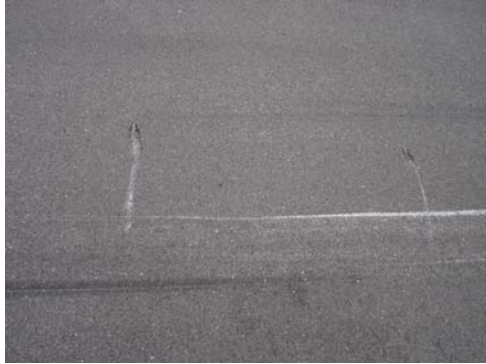
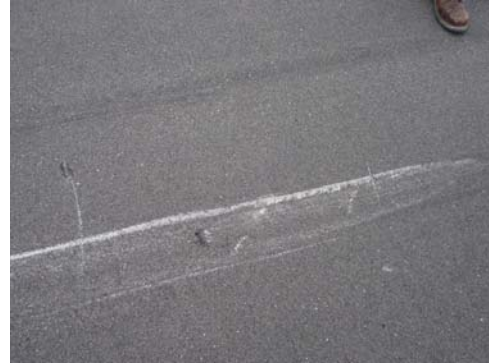
Durante la aproximación al aeródromo, el piloto efectuó su aproximación hacia la cabecera de pista con orientación 060°, durante su procedimiento de aterrizaje, impacta las aspas de la hélice en el pavimento de la pista, el piloto procedió a realizar su rodaje hacia el área del edificio del aeródromo, donde la aeronave queda estacionada.

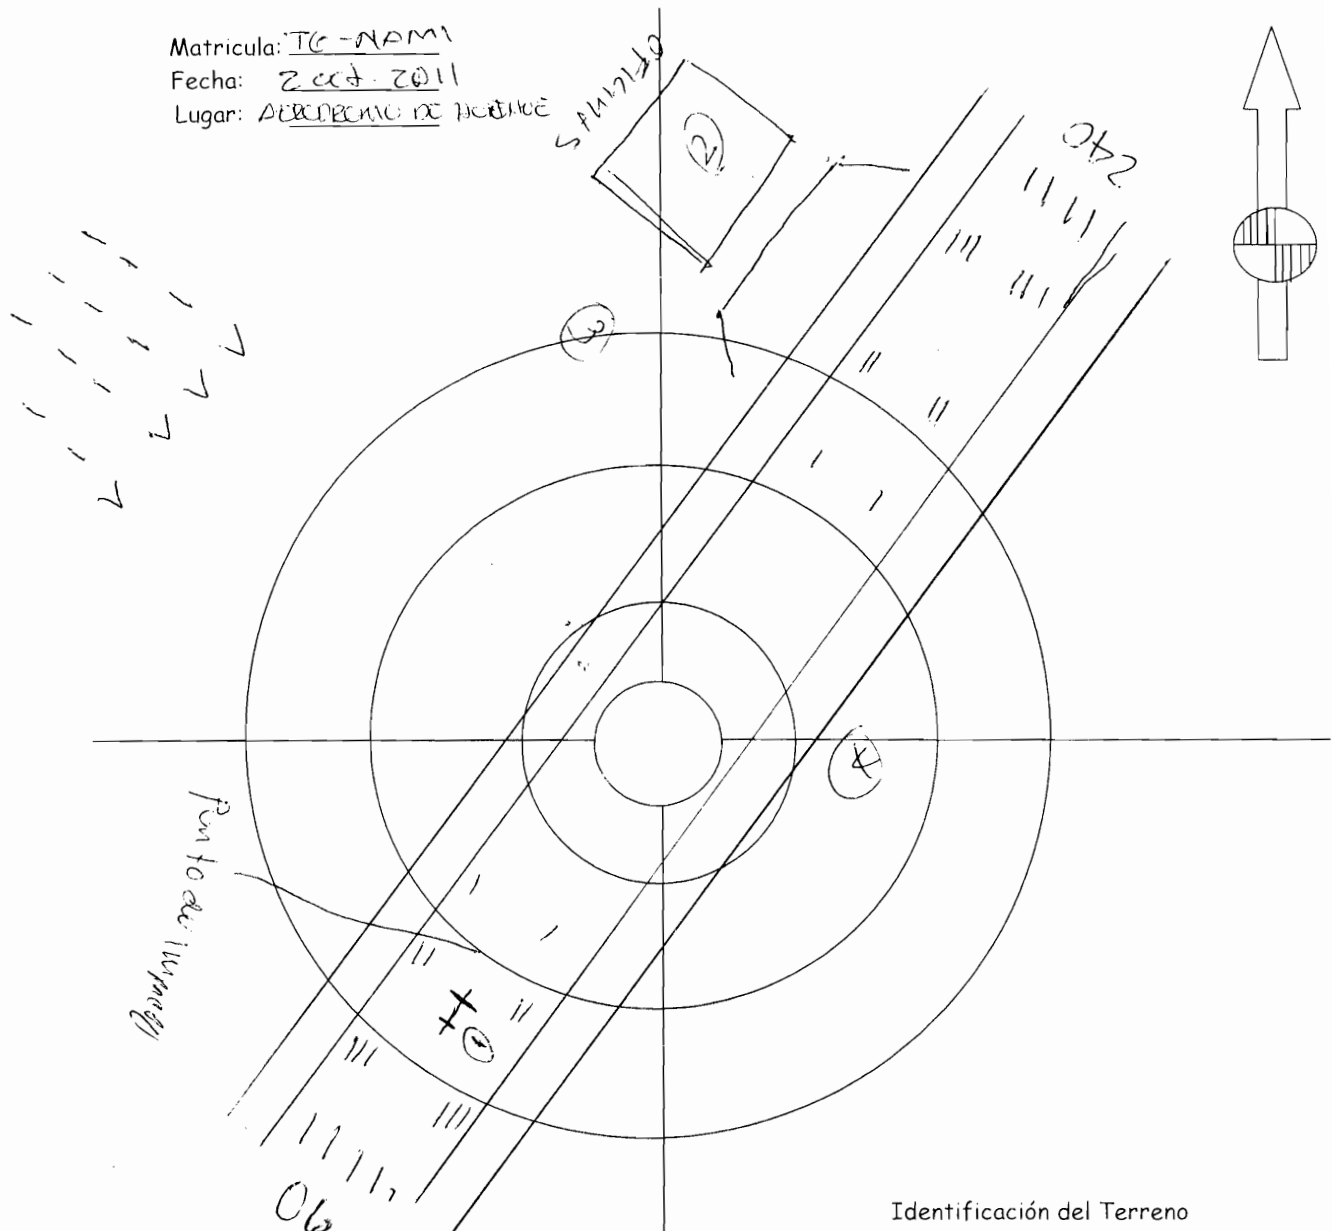
DIRECCION GENERAL DE AERONAUTICA CIVIL
 DEPARTAMENTO DE SEGURIDAD DE VUELO E INVESTIGACION DE
 ACCIDENTES
MAPA FISICO DEL AREA

1. punto de Impacto
2. OFICINAS DE OEA
3. AREA DE ESTACIONAMIENTO DE AVIONES
4. pista de aterrizaje
5. _____
6. _____
