REPUBLICA DE GUATEMALA, C. A.
DIRECCION GENERAL DE AERONAUTICA CIVIL

Departamento de Investigación de Accidentes y Seguridad de Vuelo

Reporte No.:	07-2011.
Título:	Informe Final.
Matricula:	TG-001.

Robinson Raven II
04 de septiembre del 2011.
Municipio de Comapa, departamento de Jutiapa, Guatemala

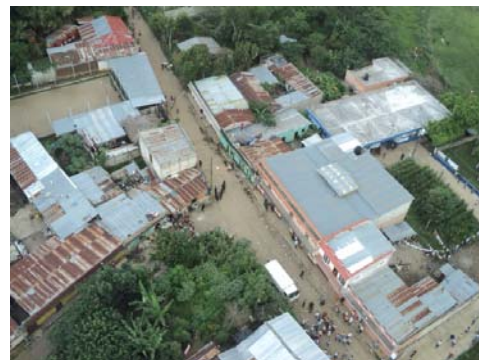
Fotografía No. 4.

Vista del accidente del helicóptero

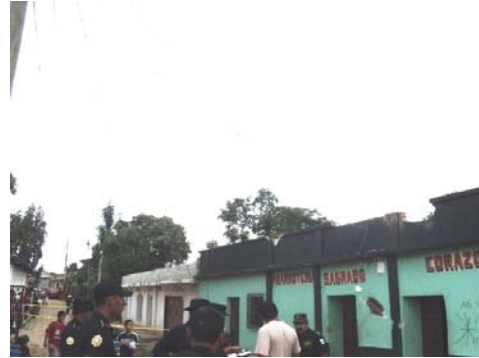
Fotografía No. 6.

Se observó daño en la vivienda, en la estructura frontal donde al fracturarse una de las palas por inercia del movimiento circular de la pala del rotor principal, esta queda marcada en la pared, pérdida total de techo de una habitación, donde se incrustó el fuselaje del helicóptero, así como las paredes internas de la vivienda.

Vista frontal de la vivienda dañada

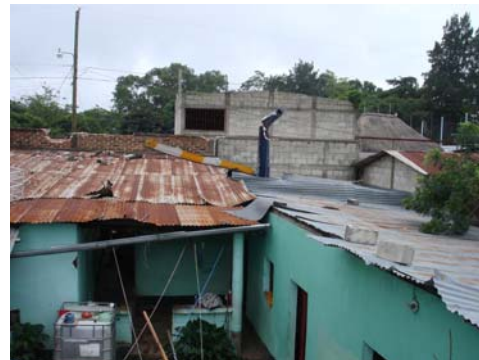
Fotografía No. 8.

Vista interior de la vivienda.

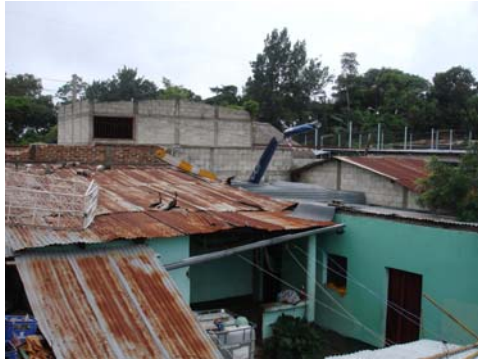
Fotografía No. 9.

Vista de los daños a la lámina.

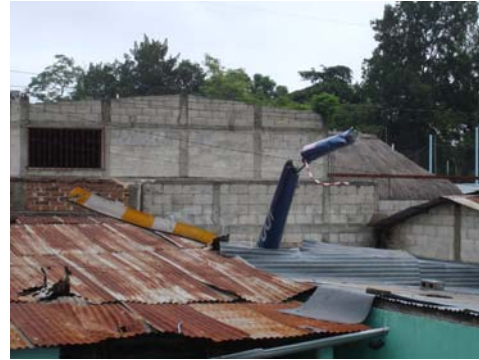
Fotografía No. 10.

Vista del botalón de cola.

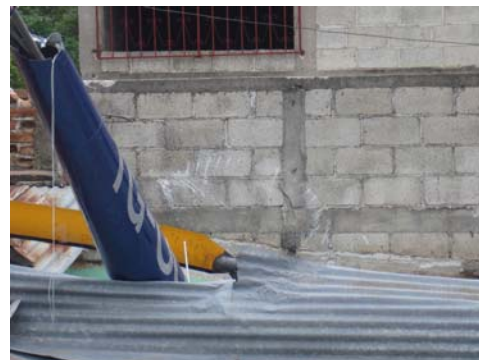
Fotografía No. 12.

Botalón de cola dentro de la vivienda.

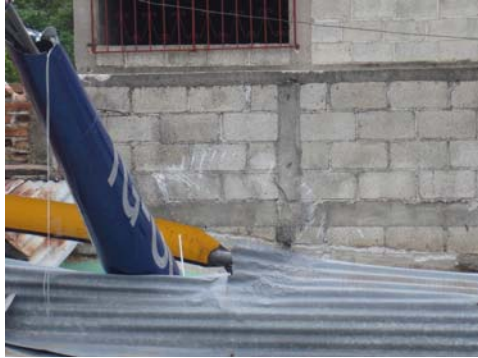
Fotografía No. 13.

Pared con daños del rotor Principal

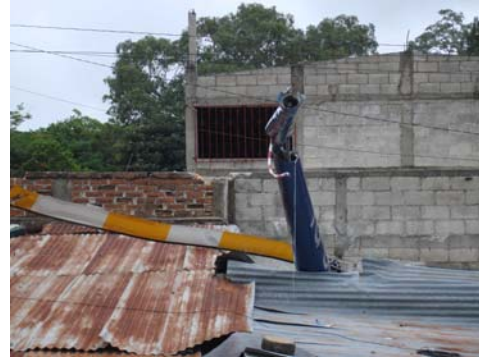
Fotografía No. 14.

vista de la pala principal doblada.

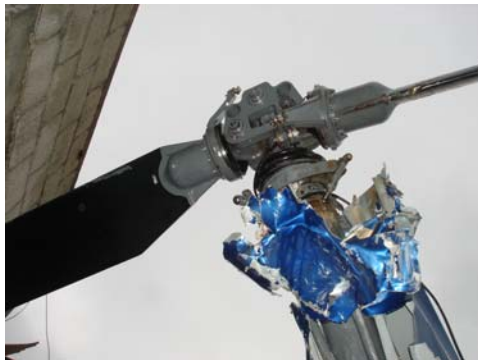
Fotografía No. 15.

Mástil con el conjunto del rotor Principal

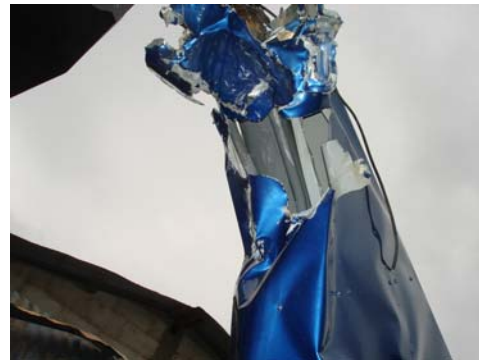
Fotografía No. 16.

daño total al cobertor del mástil.

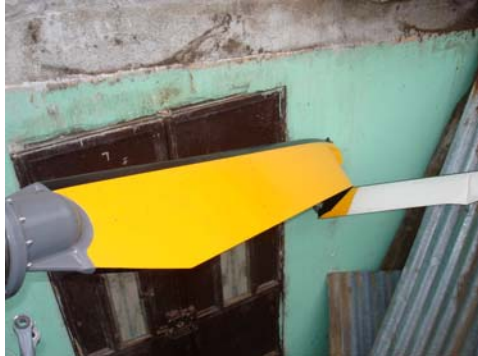
Fotografía No. 17.

Pala del rotor principal fracturada y rasgada.

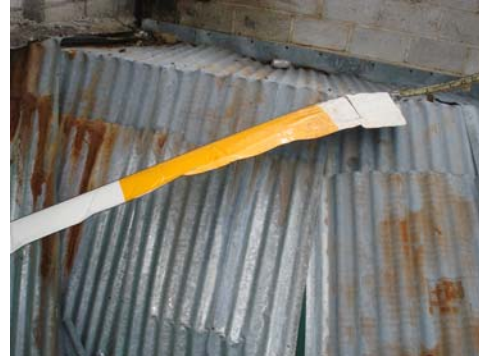
Fotografía No. 18.

Deformación de la pala al impactar.

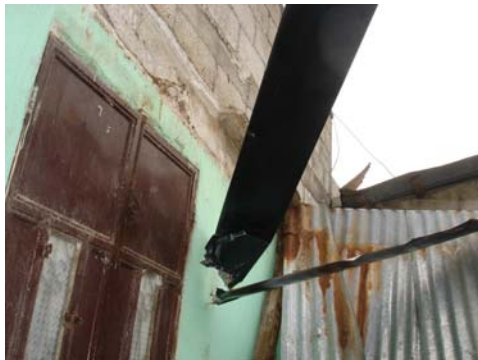
Fotografía No. 19.

Área de fractura de la pala.

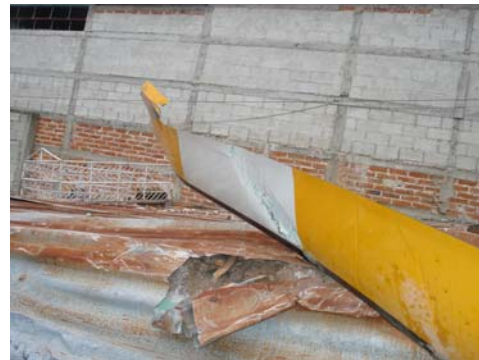
Fotografía No. 20.

Daño de la pala por deflexión.

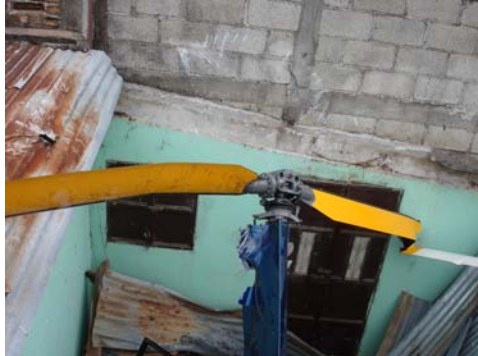
Fotografía No. 21.

Pared y restos de lámina en la vivienda

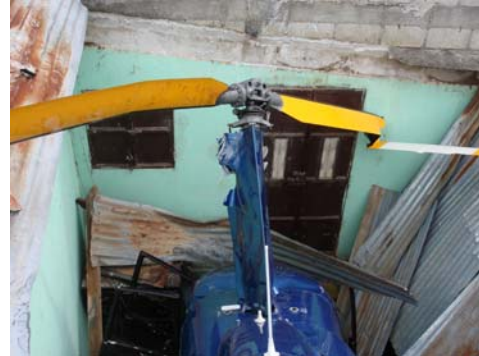
Fotografía No. 22.

fuselaje del helicóptero en la vivienda

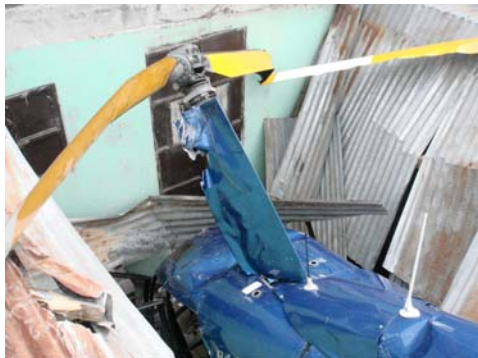
Fotografía No. 23.

Deformación del área del mástil.

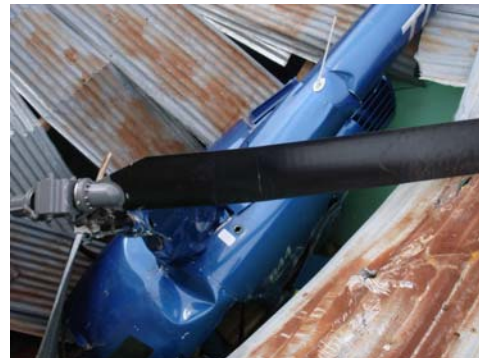
Fotografía No. 24.

Deformación de la cabina.

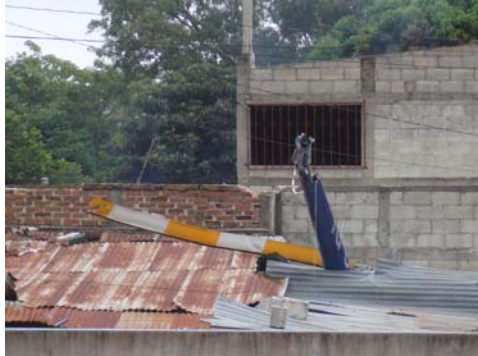
Fotografía No. 25.

Área de la pared dañada por el impacto

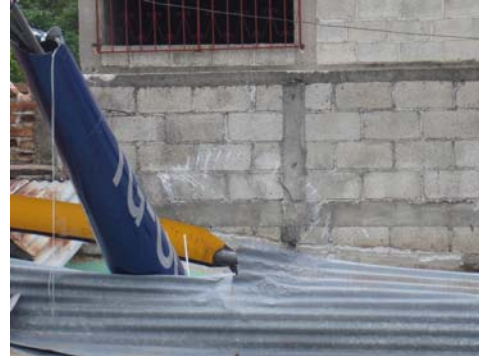
Fotografía No. 26.

restos del botalón y sistema eléctrico.

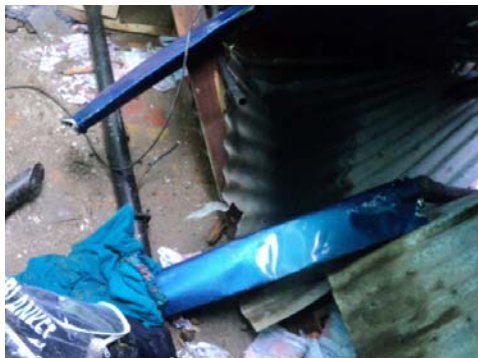
Fotografía No. 27.

Restos del tren de aterrizaje.

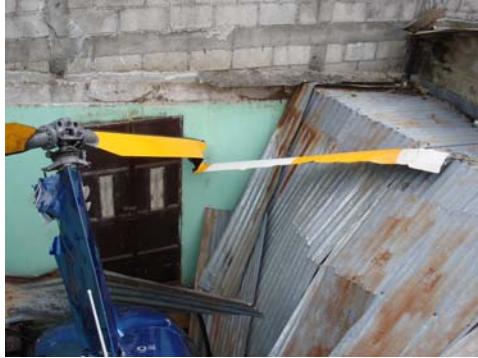
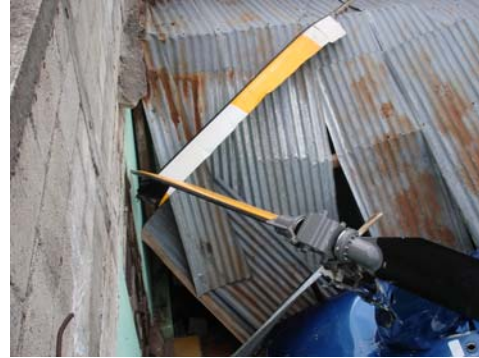
Vista de la lámina y restos de la pala del Rotor Principal del helicóptero.

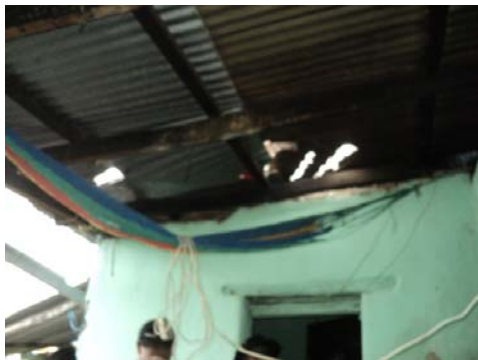
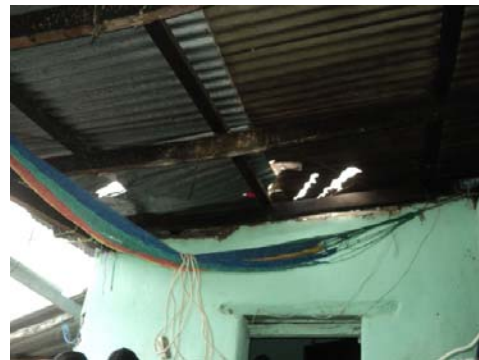
Vista de la lámina perforada por el Rotor de Cola en otra sección de la vivienda.

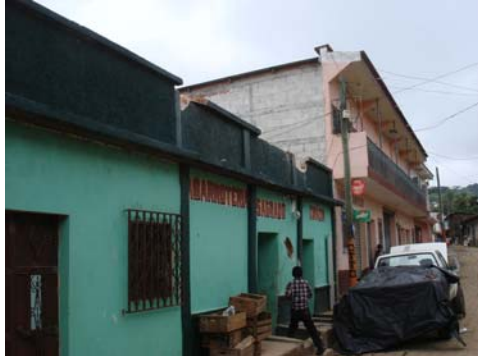
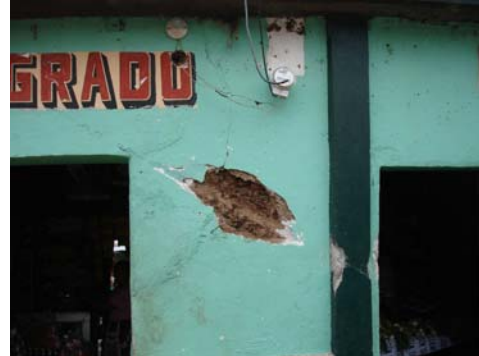
Vista frontal de la vivienda y área del impacto de una de las palas del Rotor Principal

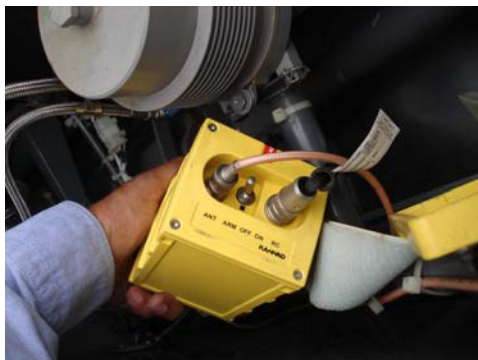
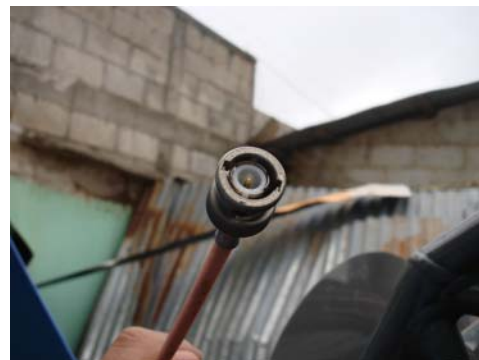
El dispositivo "ELT" del helicóptero no se activó, debido a que el cable de la antena se encontraba desconectado de su base, con la del cobertor superior del motor, en el cual esta instalada la antena de transmisión, no se encontró daño físico en dicho cobertor.

Vista del ELT y el cable de la antena extremo con la antena instalada en el fuselaje.
