Reporte No.:	A-14-SVIA-2011.
Título:	Informe final.
Matricula:	TG-PKS.

BEECHCRAFT BONANZA F33A
22 DE DICIEMBRE 2011.
AEROPUERTO INTERNACIONAL LA AURORA,
DEPARTAMENTO DE GUATEMALA, GUATEMALA.

INFORME FINAL DEL ACCIDENTE DE LA AERONAVE BEECHCRAFT BONANZA F33A MATRICULA TG-PKS

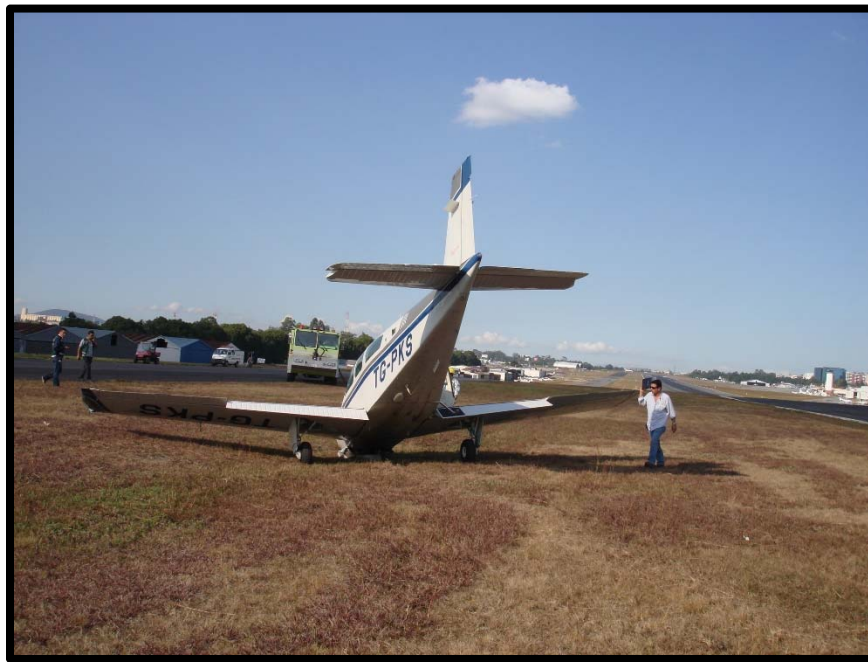
FOTOGRAFIA No. 1

Lugar donde quedo la aeronave después de salirse de la pista

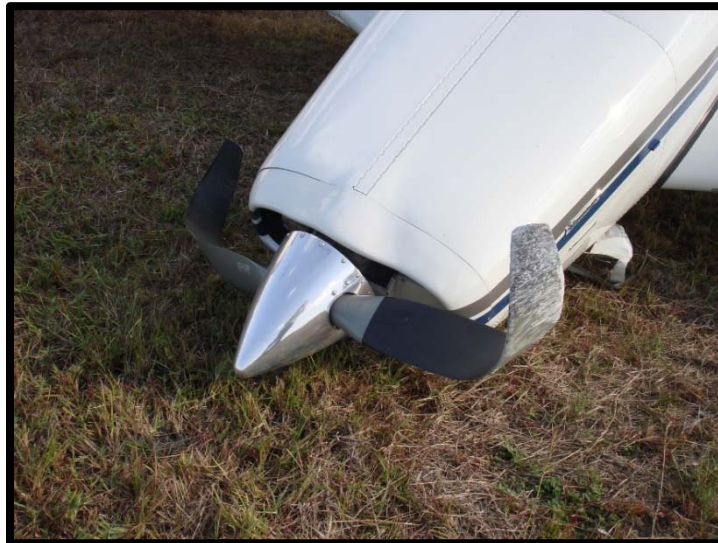
FOTOGRAFIA No. 2
Golpe en la Hélice

Las palas de la hélice manifestaban daños provocados por el impacto, indicativos que el motor se encontraba sin potencia al momento del impacto.

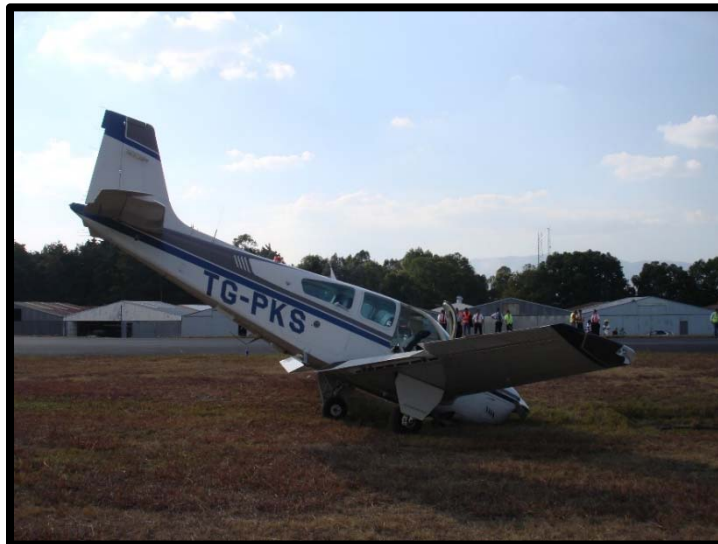
FOTOGRAFIA No. 3
Vista lateral derecha de la aeronave

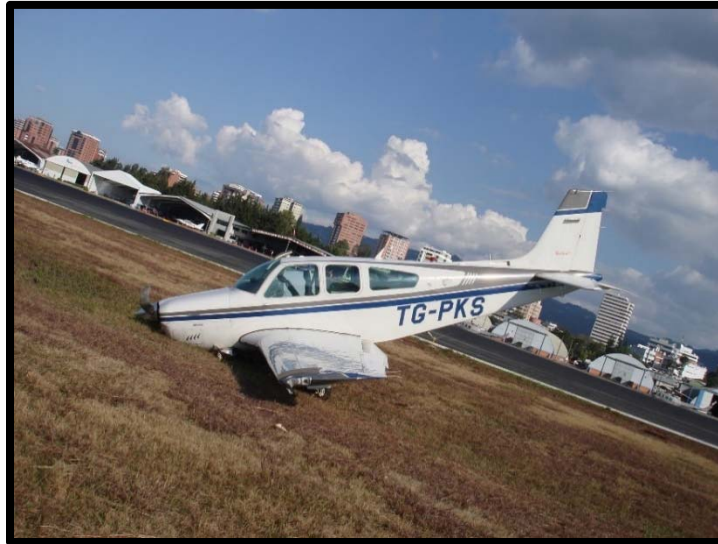
FOTOGRAFIA No. 4
Vista lateral izquierda de la aeronave

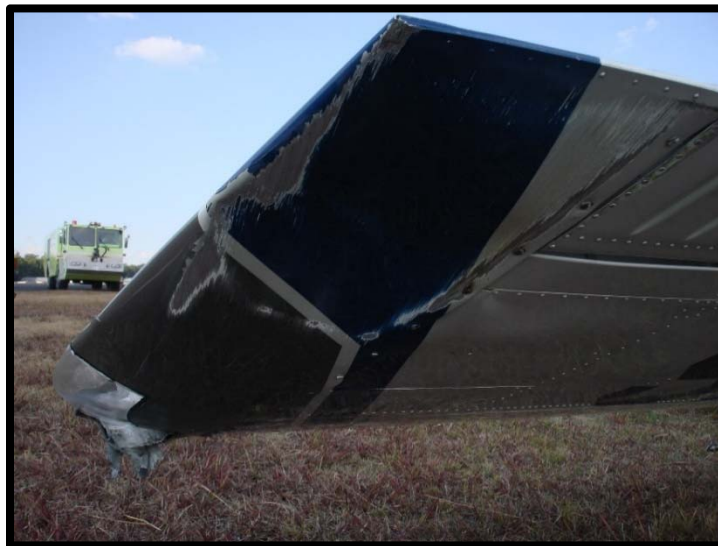
FOTOGRAFIA No. 5

DAÑOS EN EL ALA IZQUIERDA

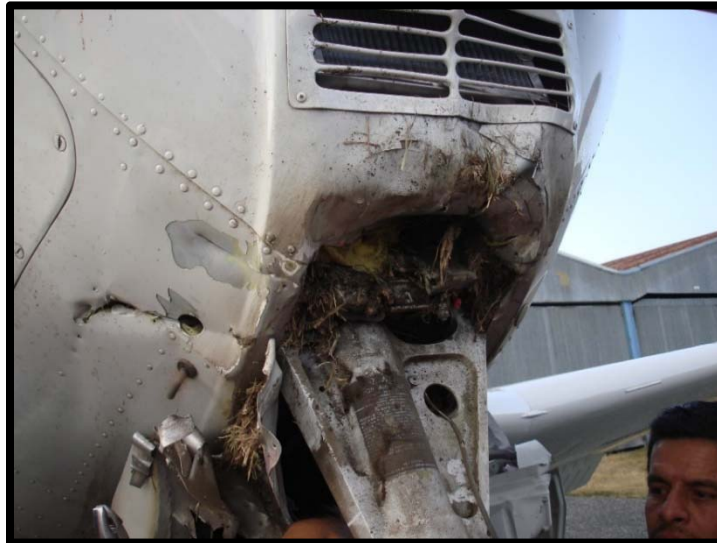
FOTOGRAFIA No. 6
Daños en la parte frontal inferior de la aeronave

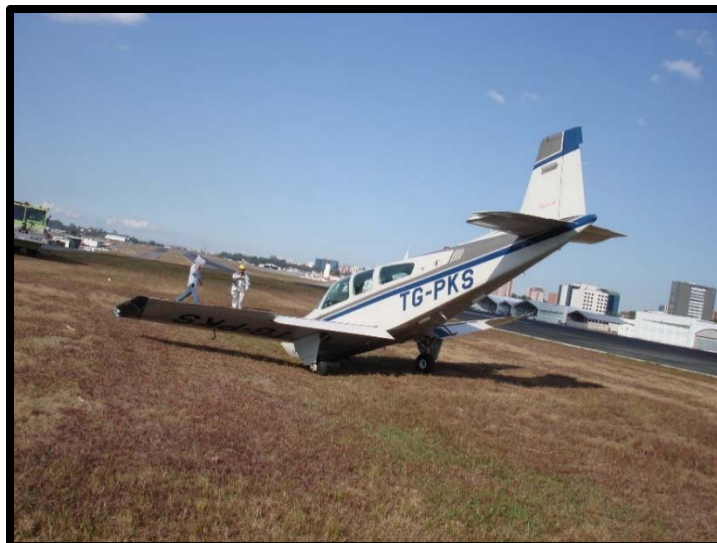
FOTOGRAFIA No. 7
Daños en la parte inferior de la aeronave.

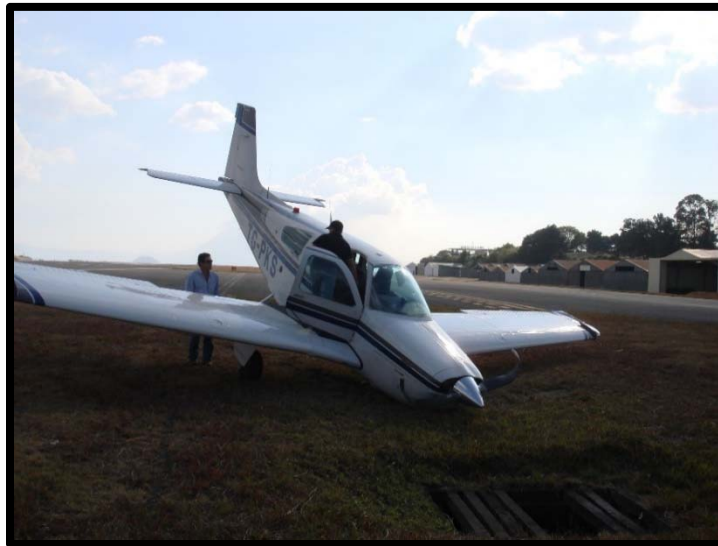
FOTOGRAFIA No. 8
Vista de frente

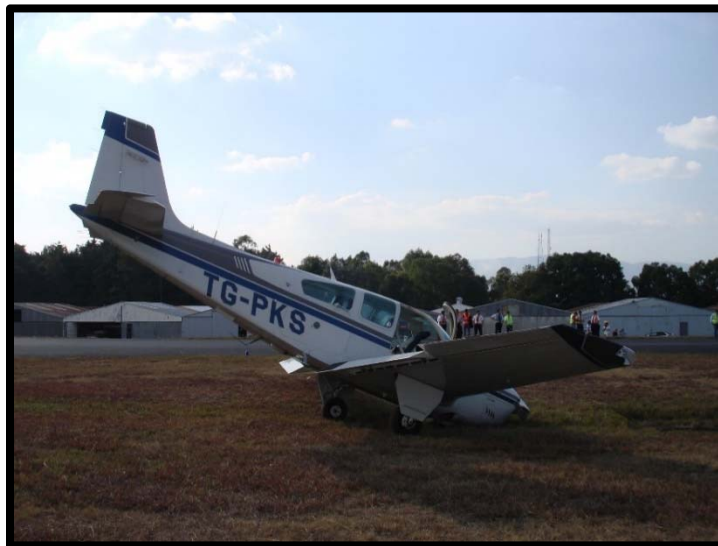
FOTOGRAFIA No.9
El ala derecha sin daños.

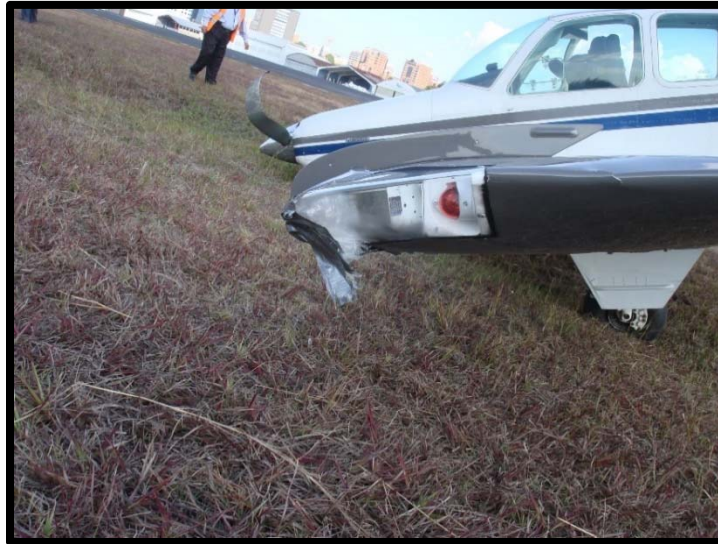
FOTOGRAFIA No. 10

Lámpara de luz de aterrizaje ala izquierda con daño tapado con plástico.

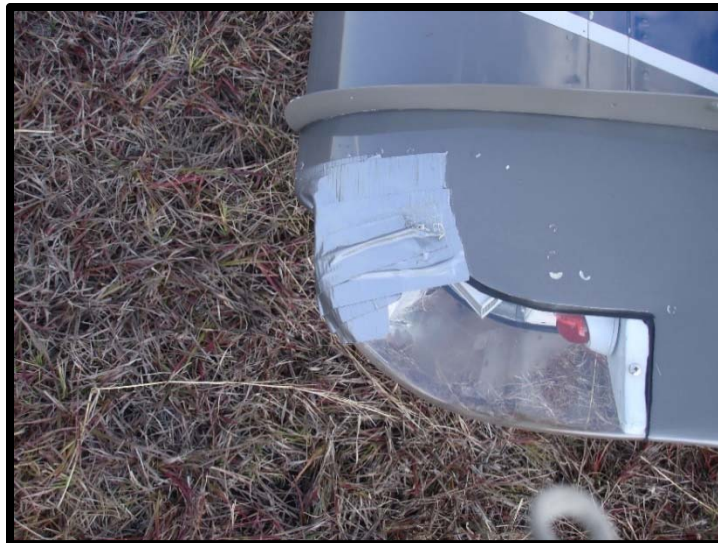
FOTOGRAFIA No. 11

Lámpara izquierda con cinta adhesiva.

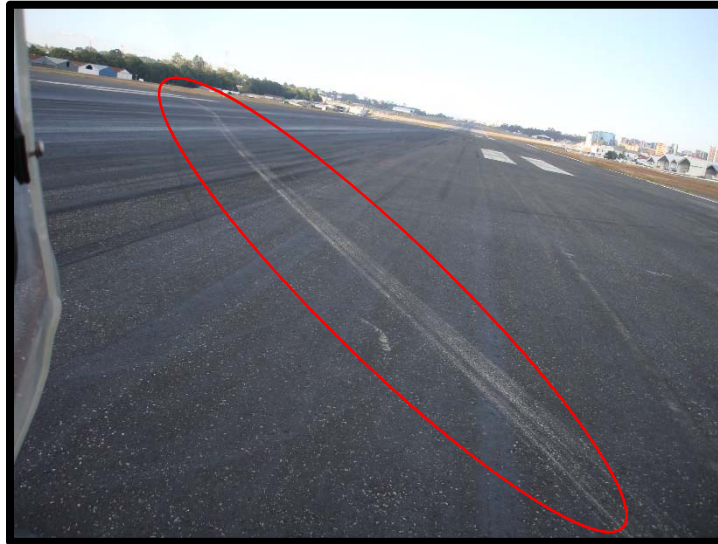
Marcas dejadas en la pista al quebrar el tren de nariz.

FOTOGRAFIA No. 12
Sobre la pista.

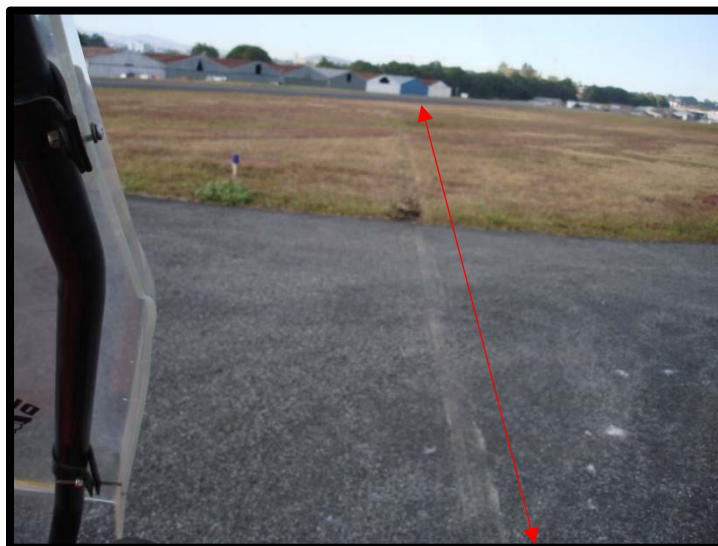
FOTOGRAFIA No. 13
Al salirse de la pista.
