UNIDAD DE INVESTIGACIÓN DE ACCIDENTES.

Reporte No:	SVIA-03-2011.
Título:	Informe final.
Matricula:	TG-VTO.

CESSNA T210L

01 DE JUNIO 2011.

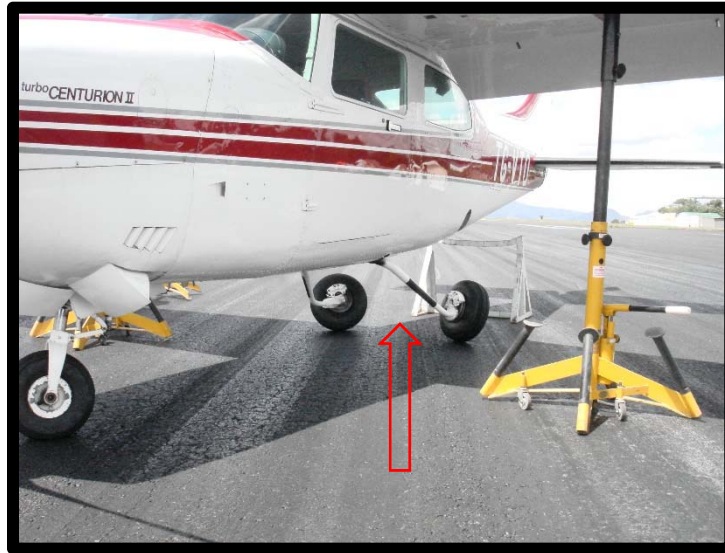
Fotografía No. 1

Sobre la pista a 100 metros de la cabecera 01 Aeropuerto "La Aurora", Guatemala.

Sobre la pista, a 100 metros de cabecera 01 (hoy 02)

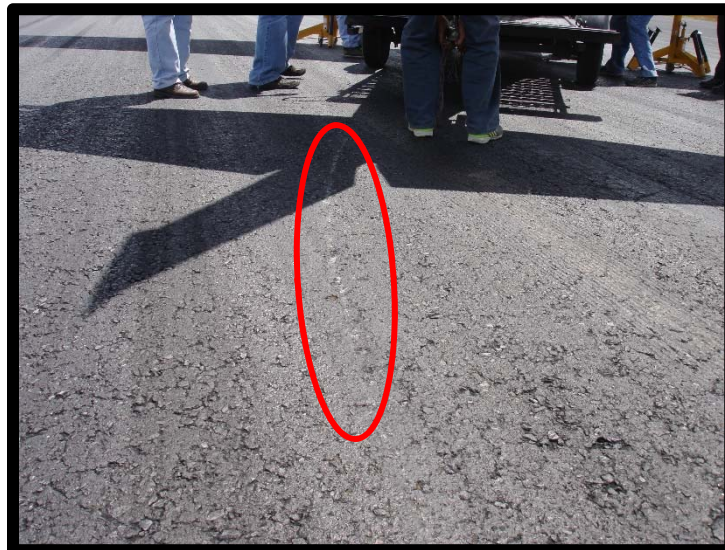
Fotografía No. 2
Marca dejada en el asfalto.

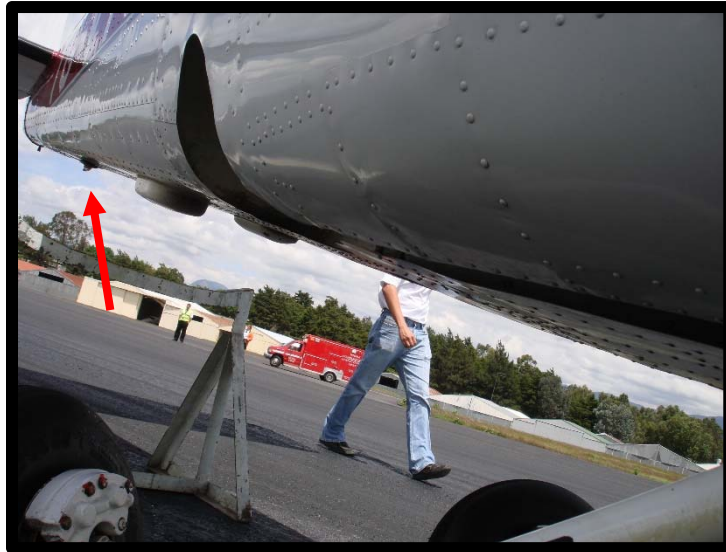
Fotografía No. 3

Al tener problemas con haberse retractado el tren principal de la aeronave y no el de nariz, los daños fueron solo en la parte del empenaje al hacer contacto con el asfalto.

Lado inferior del fuselaje y Empenaje.

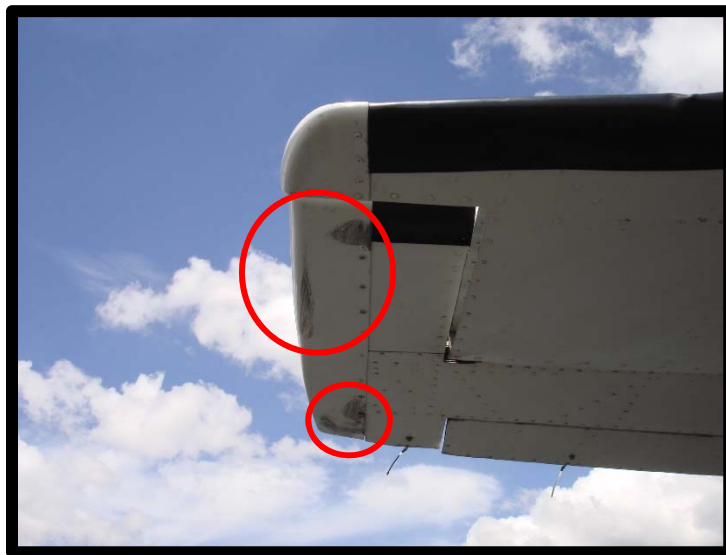
Fotografía No. 4

Daños en el Elevador derecho.

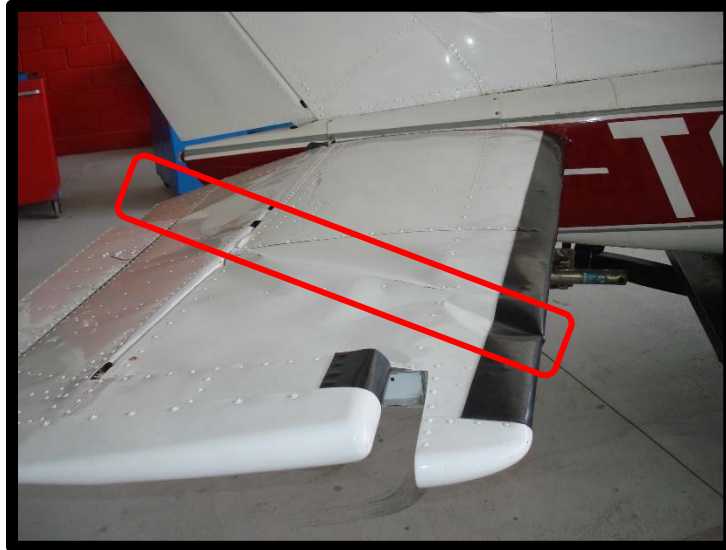
Fotografía No. 5

Daños en el Elevador y estabilizador derecho.

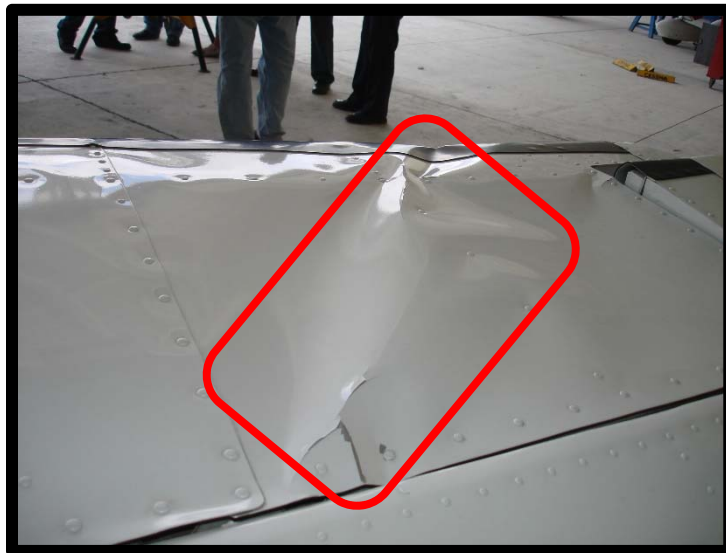
Fotografía No. 6

Daños en el estabilizador derecho del lado de arriba

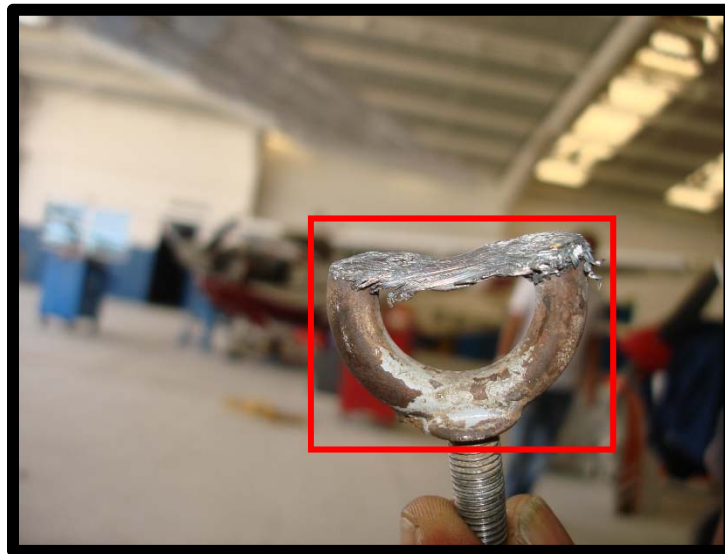
Fotografía No. 7

Daño en el tornillo de cola empleado para el amarre de la aeronave.

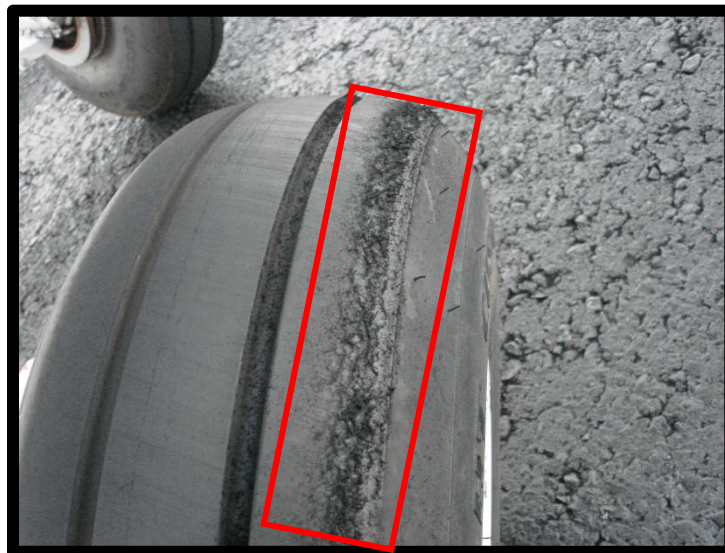
Fotografía No. 8

Daño ocasionado a ambas llantas principales.

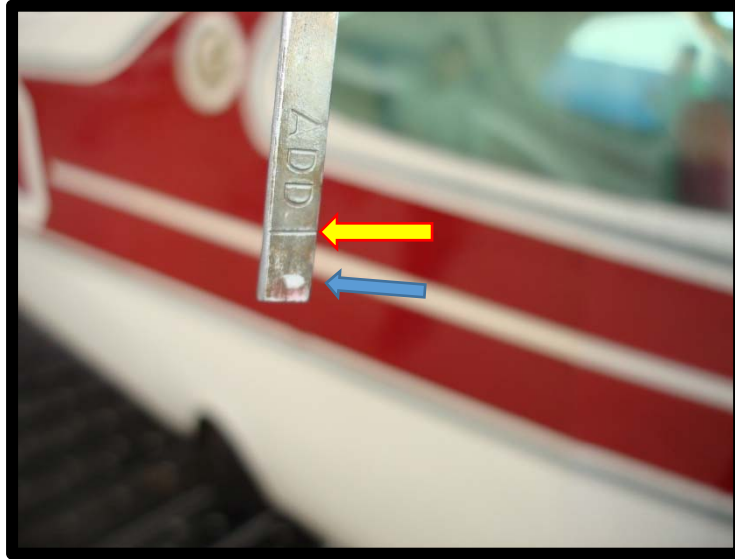
Fotografía No. 9
Nivel hidráulico bajo

Según lo investigado, el nivel del líquido hidráulico se encontró a nivel más bajo del mínimo de operación, la aeronave no presentaba muestra de fuga hidráulica.

Con la batería con poca carga no le alcanzo para completar el ciclo del tren abajo y asegurado con luz verde encendida.

Por lo que se enmarca el accidente, error humano, por no verificar la luz verde de tren abajo y asegurado en vuelo y el nivel del líquido hidráulico antes del vuelo.

Que las tripulaciones sean responsables de no volar, sin haber efectuado el pre-vuelo y cumplido con lo estipulado en las Listas de Chequeo en vuelo.
