DIRECCION GENERAL DE AERONAUTICA CIVIL

Departamento de Investigación de Accidentes Y Seguridad de Vuelo

Reporte No.:	06-2011.
Título:	Informe final.
Matricula:	TG-WER
Rockwell Thrush Commander 600 24 de Julio 2011	
Finca "La Pesca", Municipio de Champerico, Departamento de Retalhuleu, Guatemala.

INFORME FINAL ACCIDENTE DE LA AERONAVE MATRÍCULA TG-WER

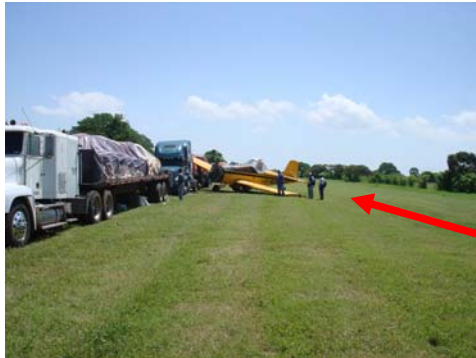
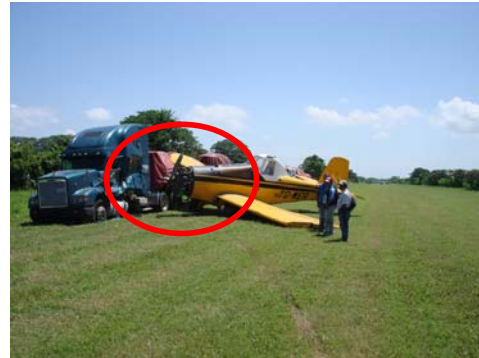
Vista de la pista de aterrizaje y del impacto de la aeronave.

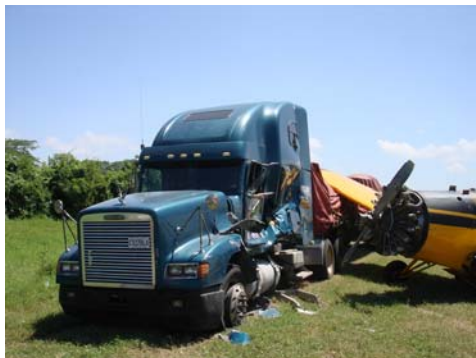
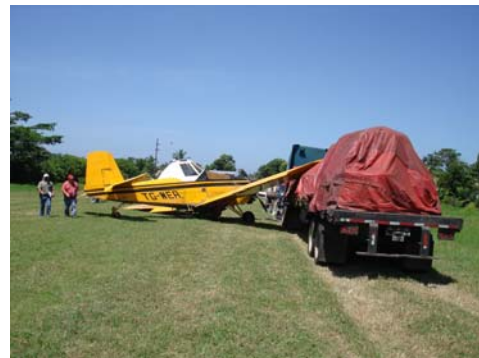
Vista del cabezal y del plano derecho de la aeronave.

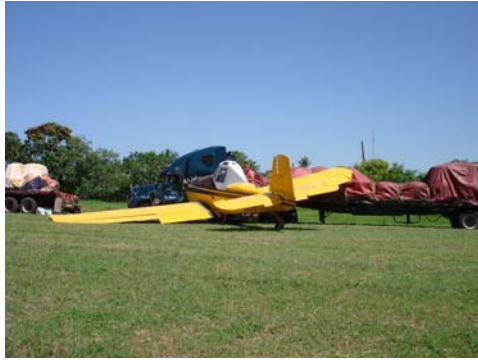
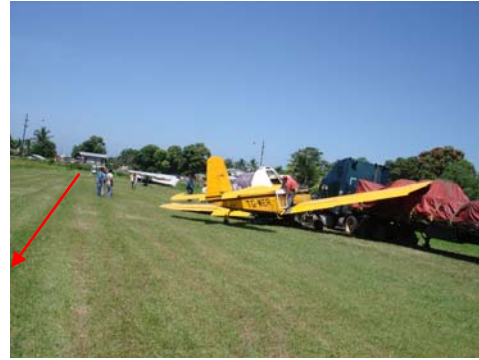
Vista lateral de la aeronave y extremo de pista al iniciar el despegue.

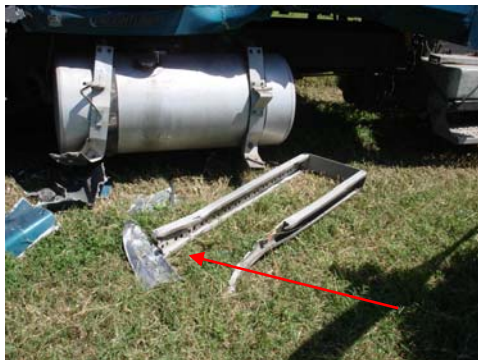
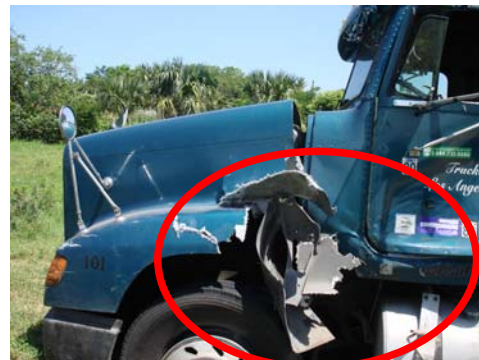
El cabezal que transportaba la plataforma con el agente químico para fumigación, fue dañado por la hélice de la aeronave impactando desde la parte frontal del cabezal hasta la sección del camarote de la unidad de transporte.

Vista de los daños al cabezal.

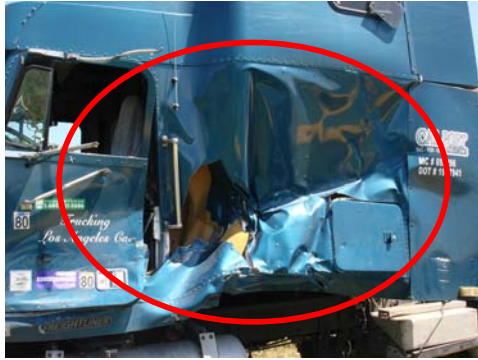
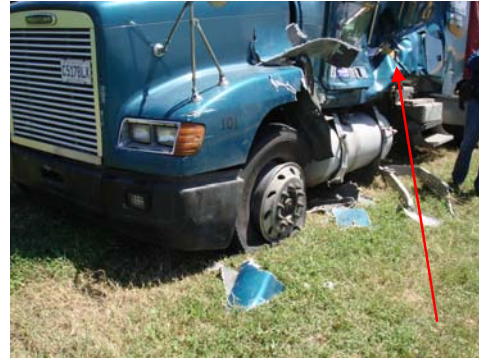
Daños al costado del camarote del cabezal.

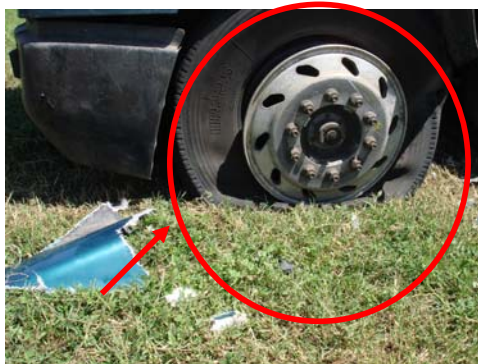
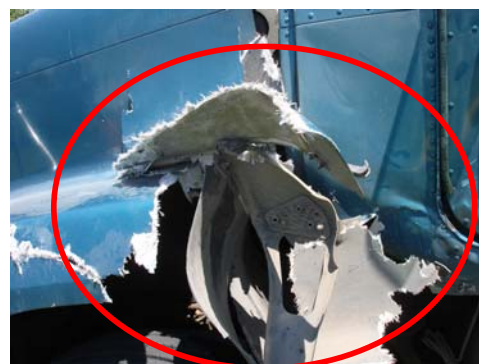
Daños a la llanta delantera izquierda y estructura del cabezal de carga del mismo lado.

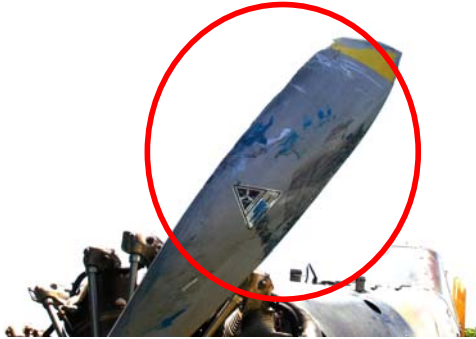
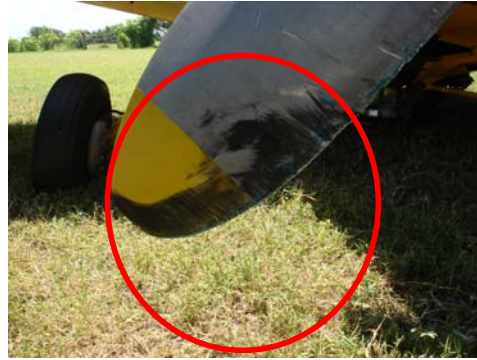
Debido a que aeronave se desplaza sin control a su lado izquierdo, por la fractura y posterior colapso del tren de aterrizaje, la hélice del motor, el motor y ambos planos impactaron contra un cabezal que se encontraba estacionado, dañándose a consecuencia del impacto los componentes antes mencionados.

Daño a las dos aspas de la hélice.

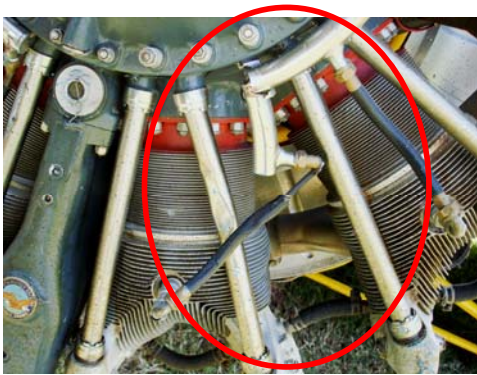
Fotografía No. 15

Daños al motor.

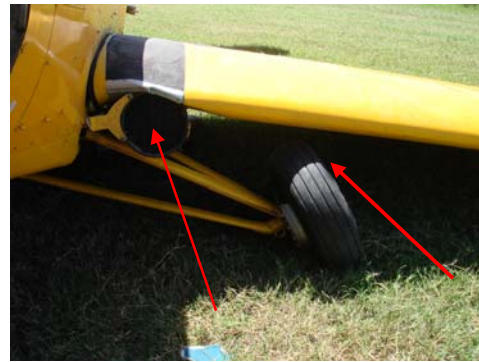
Fotografía No. 16

Tren de aterrizaje izquierdo dañado.

Según se pudo apreciar en la aeronave, el tren de aterrizaje del lado izquierdo se fracturó desde una de sus bases, debido a la fractura del tornillo sujetador de uno de sus tres puntos de sujeción con la estructura de la aeronave el cual sujeta el tubo de movimiento vertical del shock amortiguador de tren de aterrizaje, el cual está colocado directamente sobre la base del tren de aterrizaje de la aeronave.

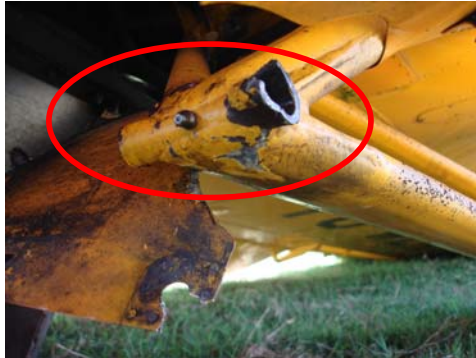
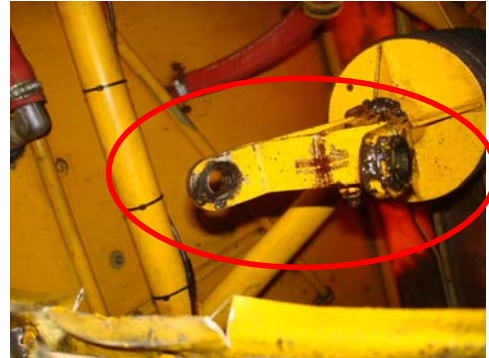
Base del tren de aterrizaje dañado lado izquierdo con la horquilla de sujeción.

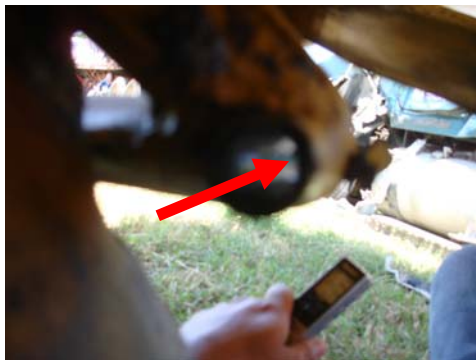
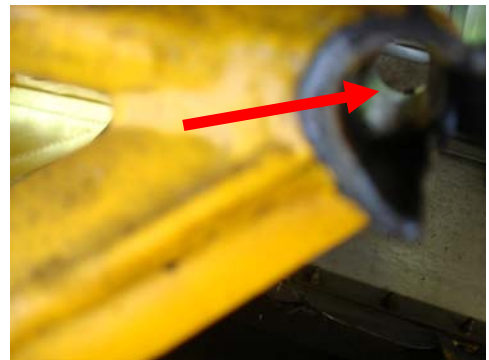
Área de base de sujeción de la arquilla en el tren de aterrizaje.

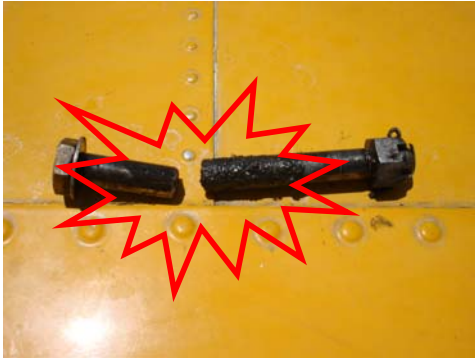
Fotografía No. 21

Tornillo, fractura por tensión de carga.

La observación efectuada al tipo de fractura corresponde a las fuerzas presente de alta tensión provocadas en los puntos de mayor esfuerzo por cargas de peso, en una estructura monolítica las cargas de distribución están representadas por una combinación de tensiones cortantes, de compresión lo que provoca la falla de materiales de forma inesperadas.

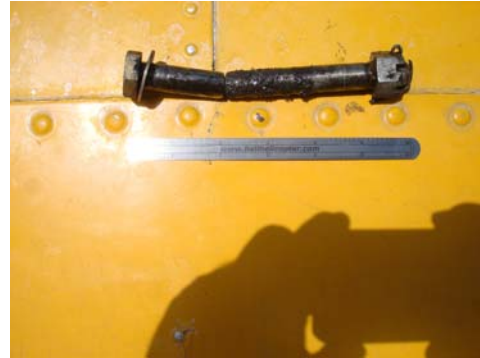
Fotografía No. 22

Vista lineal del tornillo

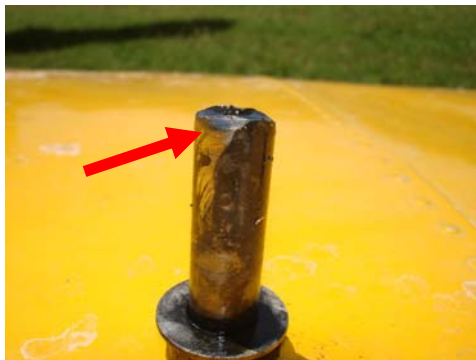
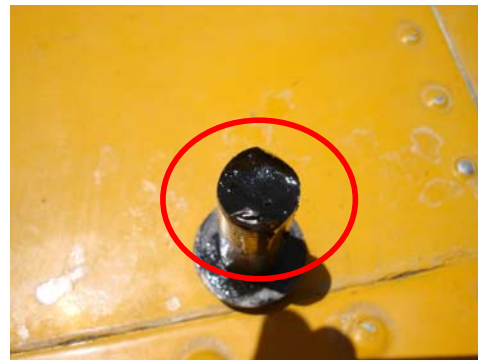
Área de fractura del tornillo.

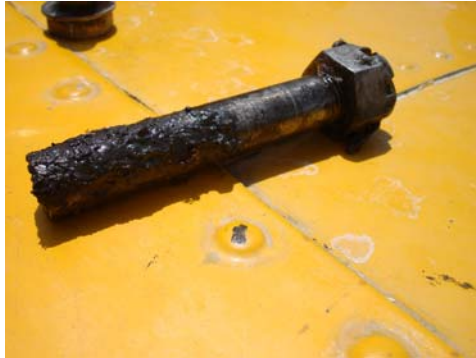
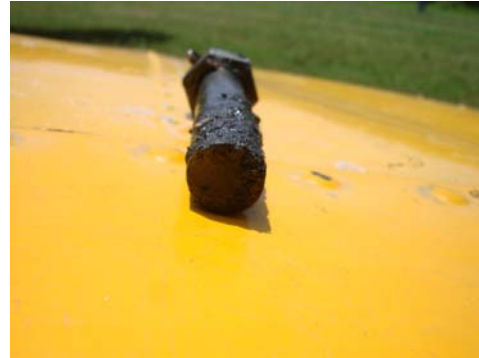
Porción más larga del tornillo.

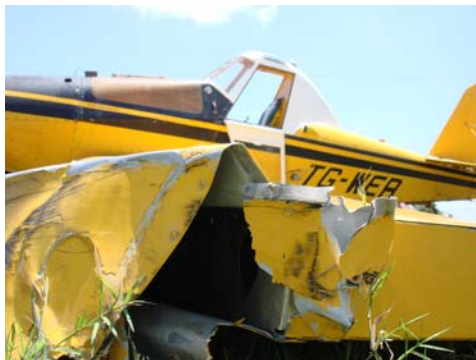
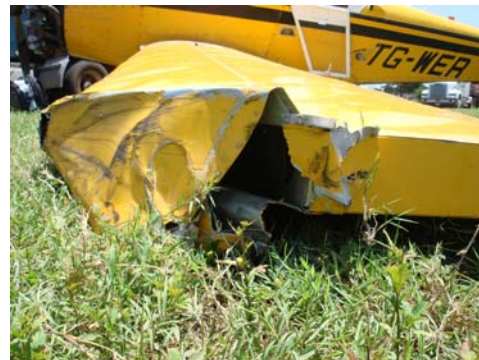
Daño al extremo de ala izquierdo como primer impacto al camión.

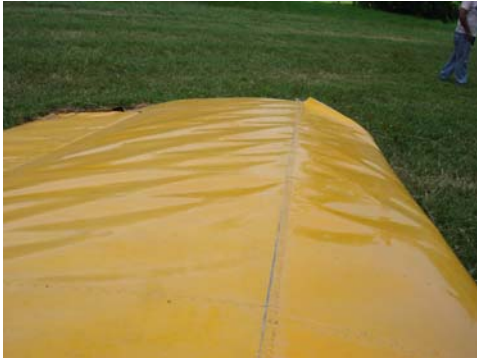
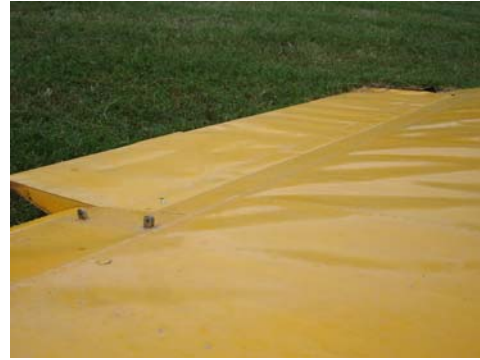
Superficie superior (extradós), de plano izquierdo, con daños por corrugación.

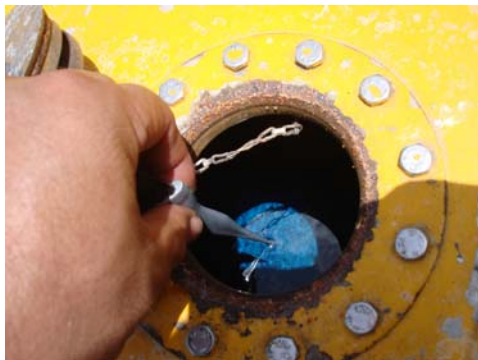
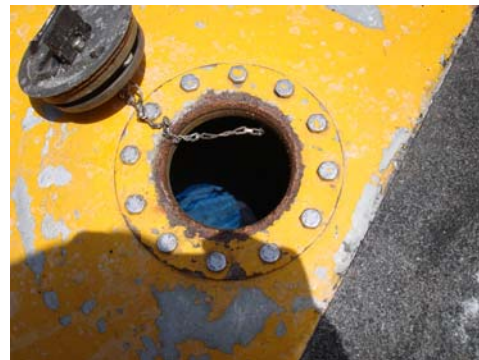
Al efectuar la inspección se observó combustible dentro de los tanques del ala, constatando la existencia del mismo.

Presencia de combustible de aviación, dentro de los tanques en los planos.

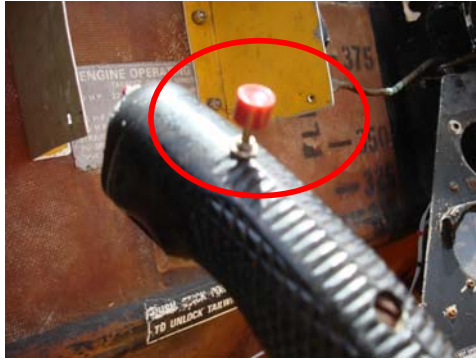
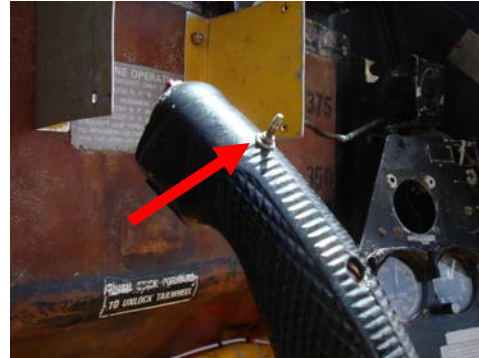
Vista del interruptor en los controles de mando de la cabina.

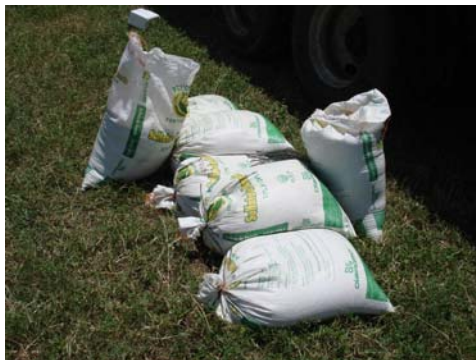
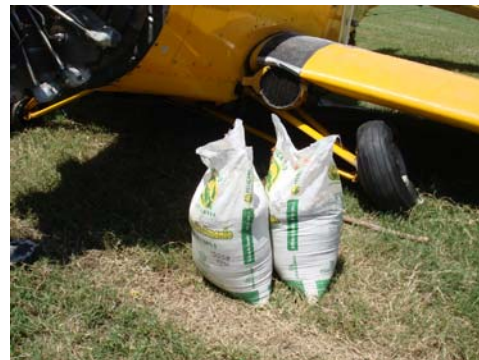
Material utilizado en la aeronave para esparcir en vuelo.
