DIRECCION GENERAL DE AERONAUTICA CIVIL

Departamento de Investigación de Accidentes y Seguridad de Vuelo

Reporte No.:	08-2011.
Título:	Informe final.
Matricula:	TG - WIS
Cessna 210 M.	
27 de septiembre del 2011.	
Finca "El Tesoro", Municipio de Santa Bárbara, Departamento de Escuintla, Guatemala.

INFORME FINAL ACCIDENTE DE LA AERONAVE MATRÍCULA TG-WIS

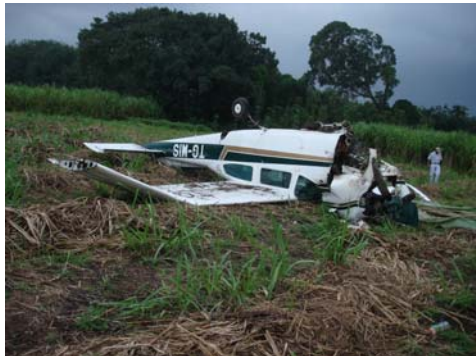
Fotografía No. 1

Vista lateral de la aeronave

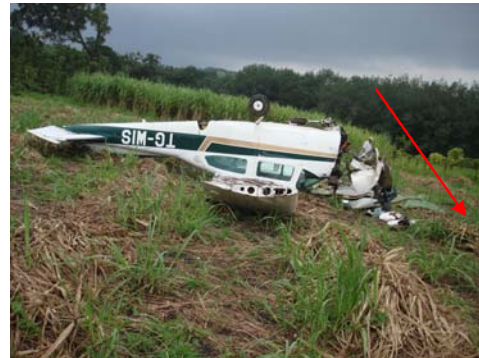
Fotografía No. 2

Área de impacto

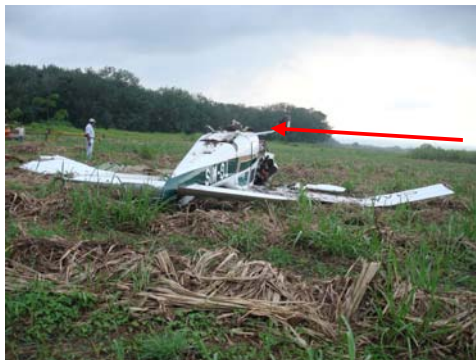
Fotografía No. 3

**Vista posterior de la aeronave
y dirección de la pista.**

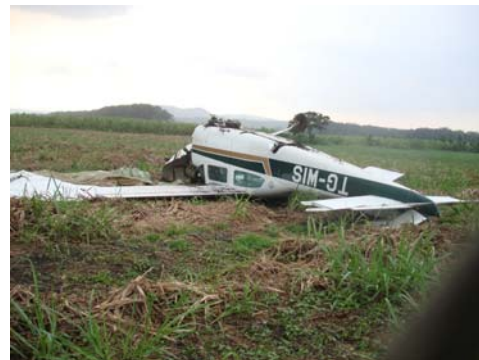
Fotografía No. 4

Vista lateral de la aeronave.

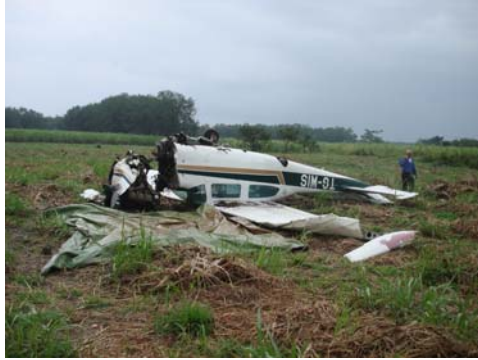
Fotografía No. 5

- 1º. Desprendimiento de la bancada del motor,
- 2º. Daño total de la hélice
- 3º. Daño en el tren de aterrizaje delantero y principal,
- 4º. Daño de ambos planos principales,
- 5º. Daño total del empenaje,
- 6º. Daño por deformación de la cabina y resto del fuselaje.

Vista lateral derecha.

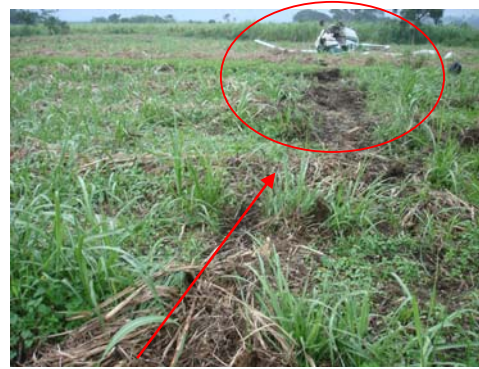
Fotografía No. 6

Rastro de tren de aterrizaje e impacto del tren de aterrizaje

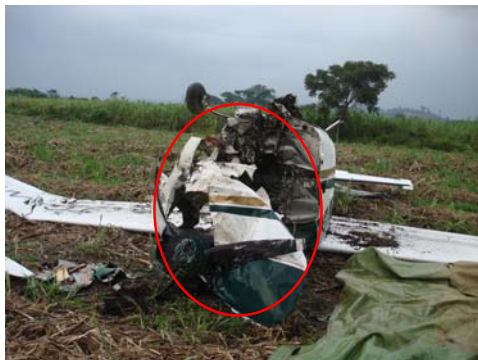
Fotografía No. 7

Vista frontal y desprendimiento de motor.

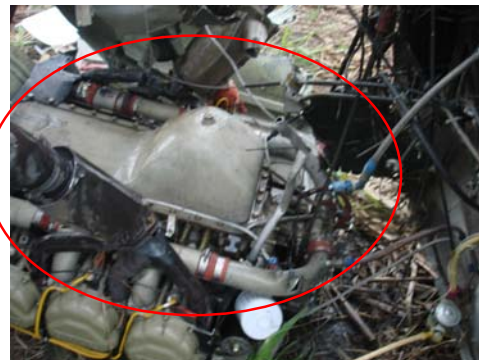
Fotografía No. 8

Vista del motor y pared de fuego de la aeronave.

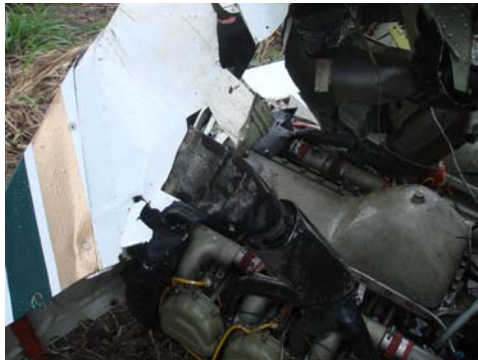
Fotografía No. 9

Vista general del motor en posición invertida.

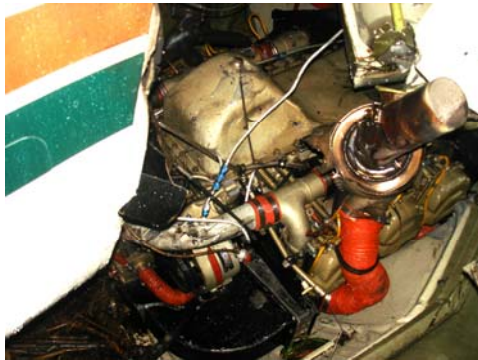
Fotografía No. 11

Vista lateral izquierda del motor

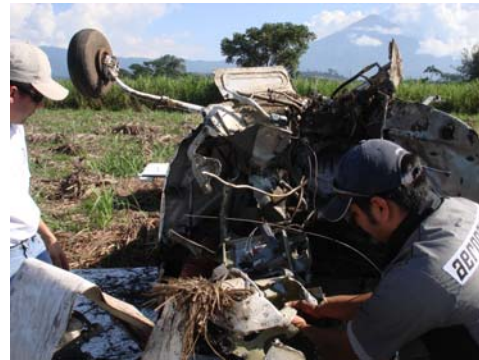
Fotografía No. 12

vista de la pared de fuego de la aeronave.

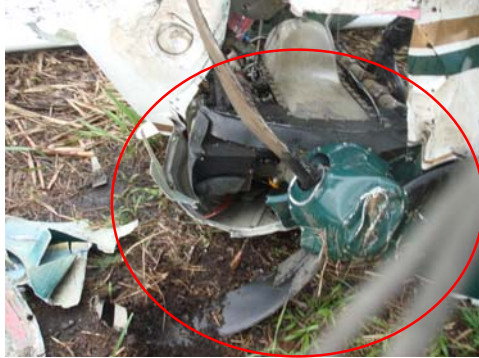
Fotografía No. 13

Vista frontal de la hélice.

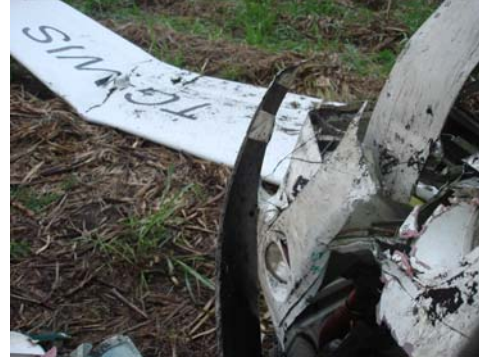
Fotografía No. 14

Vista de una de las aspas de hélice.

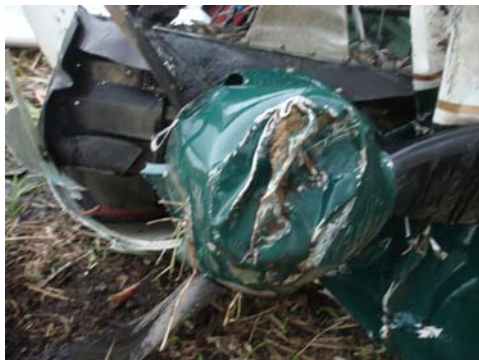
Fotografía No. 15

Daño del spinner de la hélice.

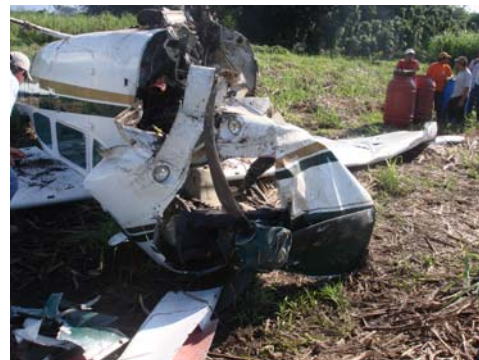
Fotografía No. 16

Vista de la hélice y motor.

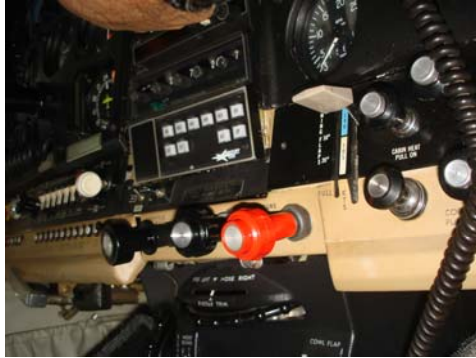
Fotografía No. 17

Control de Flaps en posición "0"

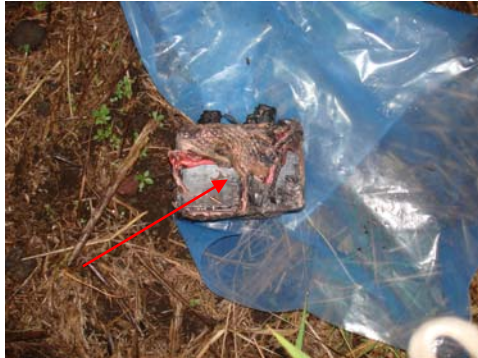
Fotografía No. 21

En el impacto y posterior al desprendimiento del motor de la aeronave, la batería se fractura, provocando un corto circuito de la misma de forma interna, creando con esto un conato de incendio, el cual es controlado y no desarrolla niveles de incendio que pudieran poner en riesgo a la tripulación por incendio.

Vista de la batería con daños por corto circuito interno.

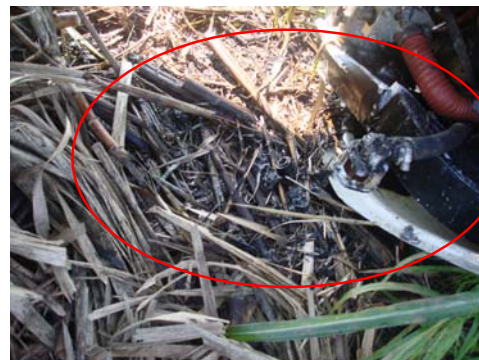
Fotografía No. 24

Área de conato de incendio.

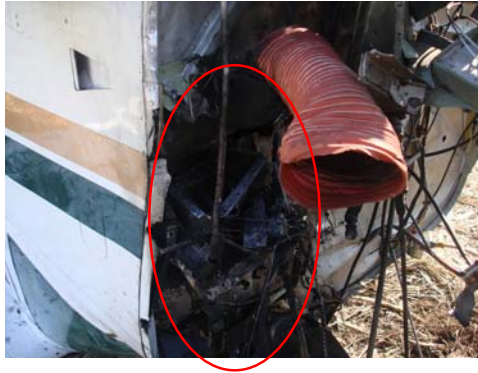
Fotografía No. 25

Vista del conato de incendio por daño en al batería.

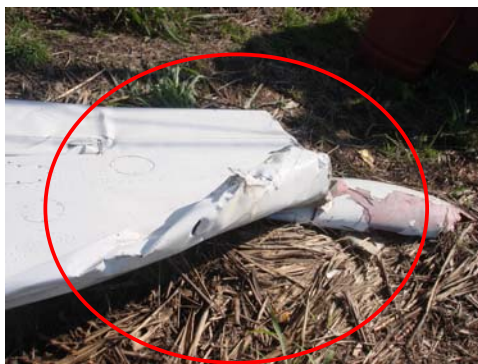
Fotografía No. 27

Plano o ala derecha con daños en su primer impacto contra el suelo.

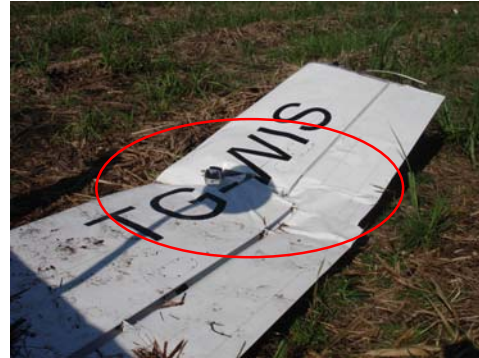
Fotografía No. 30

Daño del plano o ala izquierda con dobladura por esfuerzo de peso.

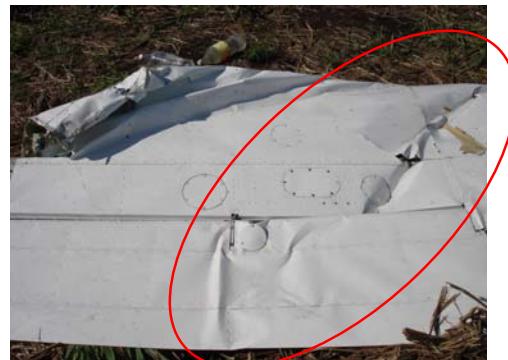
Fotografía No. 32

Daños por impacto y daños por esfuerzo de carga.

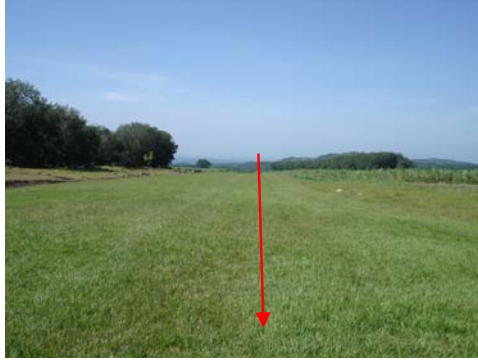
Fotografía No. 33

Dirección de vuelo de la aeronave.

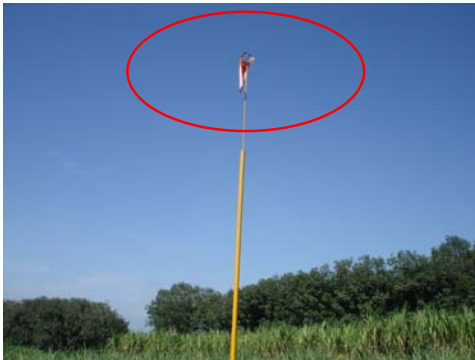
Fotografía No. 35

Manga de viento deteriorada.

La pista en la cual sucedió el accidente, se encuentra inscrita en los registros de aeródromos de Guatemala, se observó que la manga, la cual sirve para dar la dirección e intensidad del viento de forma visual y la cual esta ubicada en el centro de la pista, se encontró deteriorada en su totalidad, por lo que el piloto no tiene una indicación visual de la dirección de viento para efectuar procedimientos de aproximación a la pista.

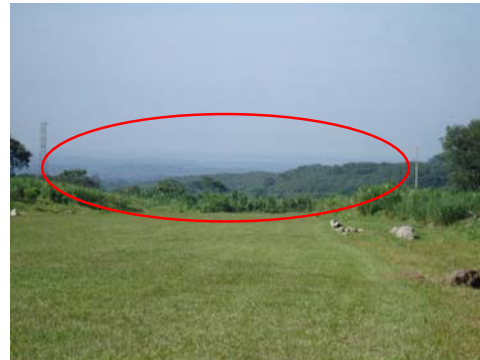
Fotografía No. 36.

Cables de electricidad no señalizados
