**Departamento de Seguridad de Vuelo
 e Investigación de Accidentes.**

Reporte No.:	A-04-2014.
Título:	Informe final.
Matricula:	N-732JY.
CESSNA T210L	
01 DE ABRIL 2014.	
ALDEA EL CARRIZAL, MUNICIPIO DE ESQUIPULAS PALO GORDO, DEPARTAMENTO DE SAN MARCOS, GUATEMALA, C.A.

Departamento de Investigación de Accidentes, D.G.A.C.

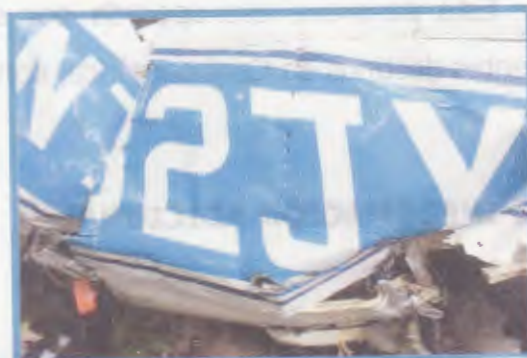
Fotografía No. 2

Matrícula o identificación de la aeronave.

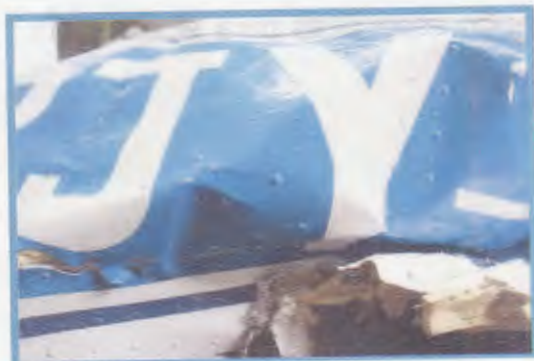
Fotografía No. 3

Vista de la Matrícula

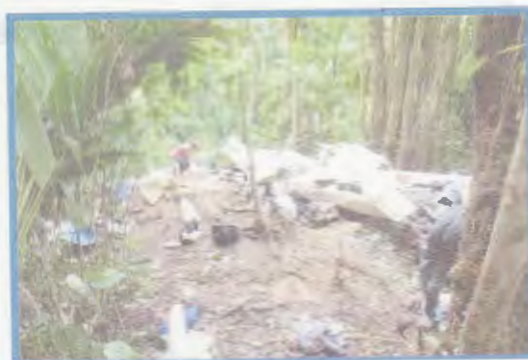
Fotografía No. 4

Vista general del Impacto

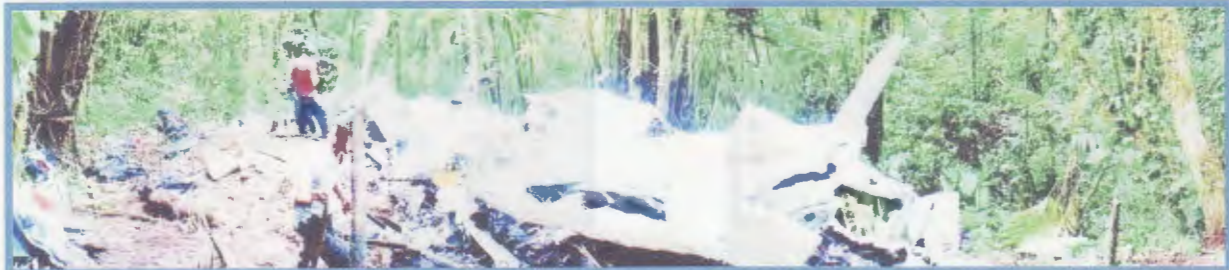
Fotografía No. 5

Vista general del área del impacto dentro de la selva del departamento de San Marcos.

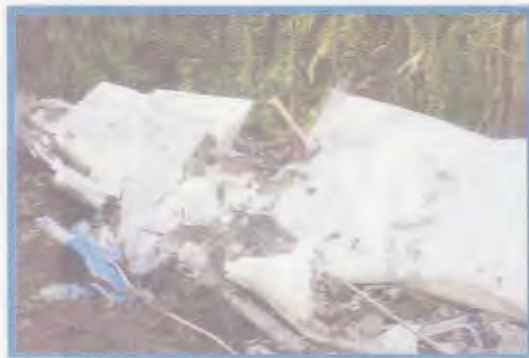
Fotografía No. 7

Vista de la sección superior de los planos

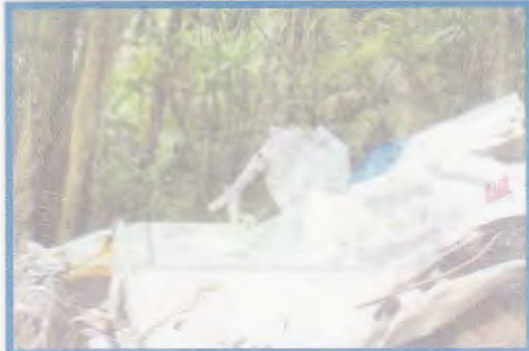
Fotografía No. 8

Vista superior del plano izquierdo

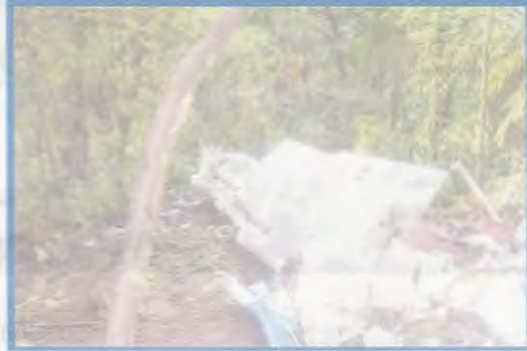
Fotografía No. 9

Vista superior del plano derecho.

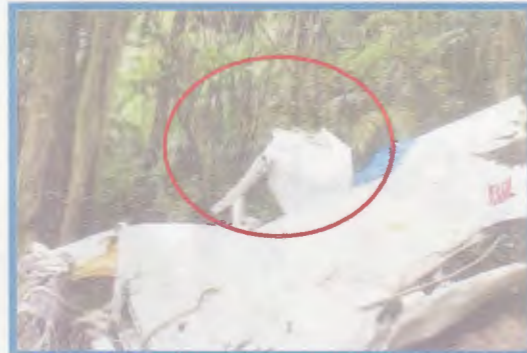
Fotografía No. 11

Vista de la sección de cola o empenaje

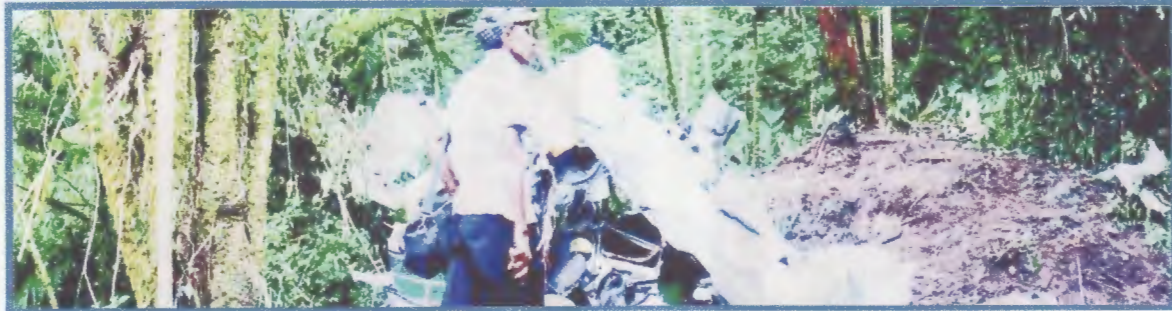
Fotografía No. 12

Vista lateral derecha y panorámica del fuselaje

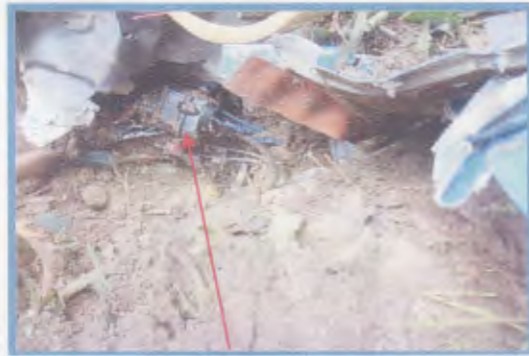
Fotografía No. 14

Vista de uno de los magnetos separados del motor al momento del impacto.

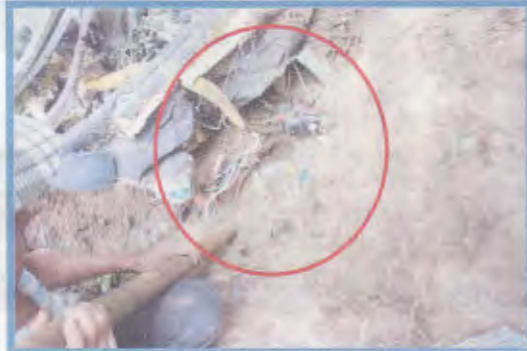
Fotografía No. 16

Vista de una de las aspas de la hélice y del motor al estar enterrado.

Debido a que no se pudo extraer el motor del área del impacto, no se determinó la causa que obligó la falla, lo que provocó que el motor se detuviera en pleno vuelo.

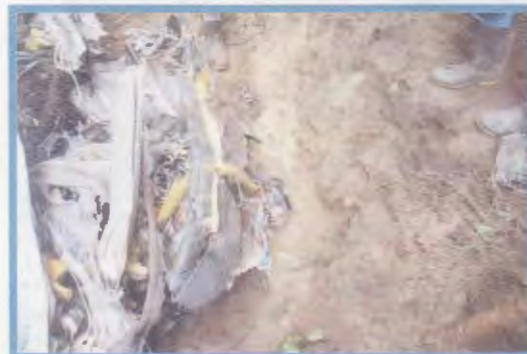
Fotografía No. 18

Vista del área donde quedo enterrado el motor.

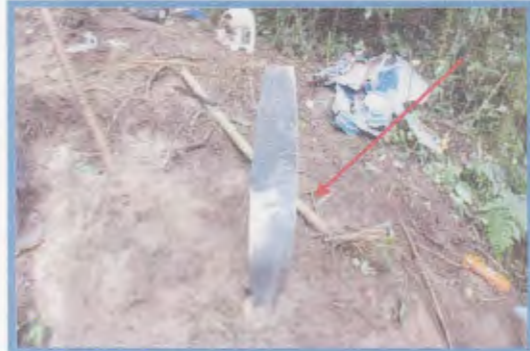
Fotografía No. 20

Aspa de la hélice dañada por el impacto a tierra sin muestra de rotación o funcionamiento del motor

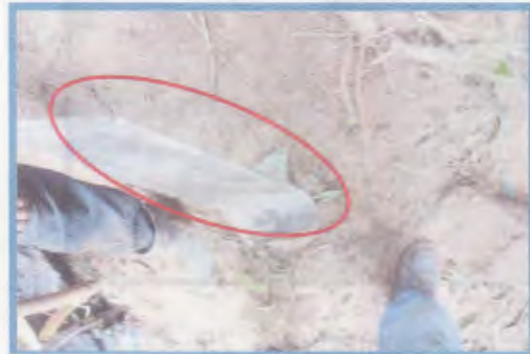
Fotografía No. 22

Aspa de la hélice sin evidencia de daño en el borde de ataque o borde frontal.

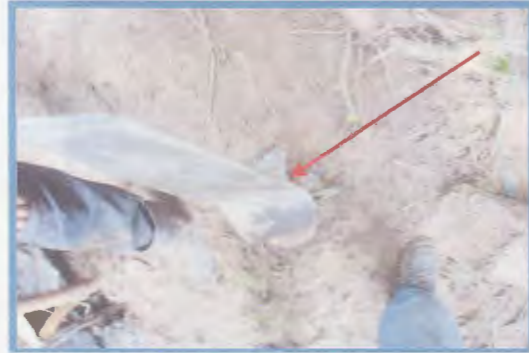
Fotografía No. 24

Vista del asa con daño por impacto a tierra.

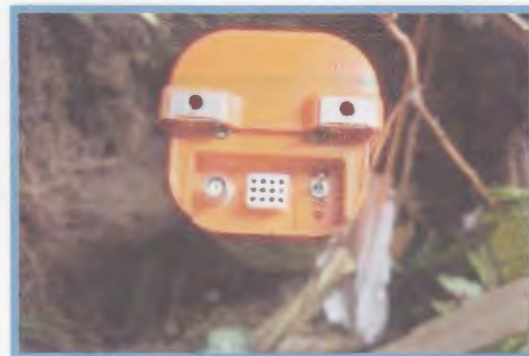
Fotografía No. 26

Vista del transmisor localizador de emergencia sin daños significativos.

El dispositivo de Transmisor Localizador de Emergencia (ELT), se encontró funcionando y transmitiendo en frecuencia 121.5, en buen estado, con pocos daños en su estructura, debido a que la antena fue cortada por consecuencia del impacto a tierra.

Este dispositivo transmitió la alerta en un radio de distancia muy corta, **por lo que la función de localización no fue cumplida por daño a la antena de transmisión.**

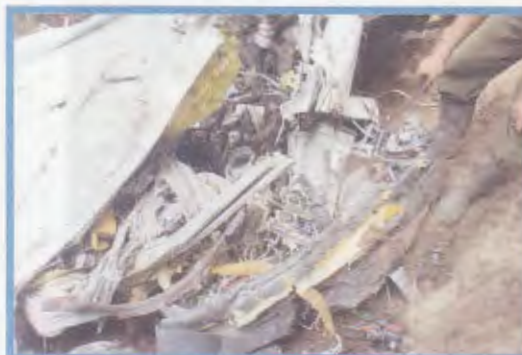
Fotografía No. 28

Vista del panel de instrumentos destruido en su totalidad.

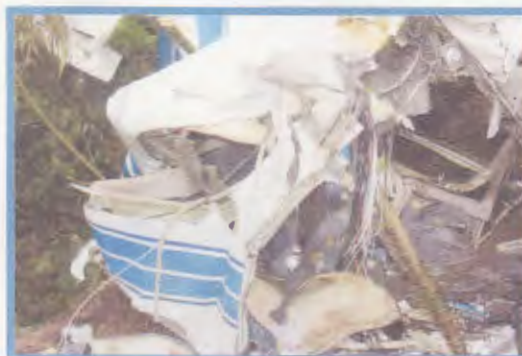
Fotografía No. 30

Vista del área de cabina de piloto, copiloto y pasajeros.

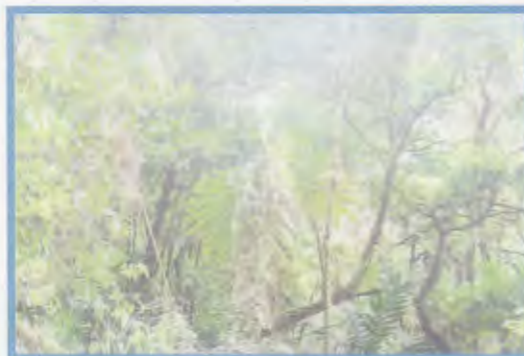
Fotografía No. 32

Área de bosque por donde la aeronave ingreso sin impactar arboles.

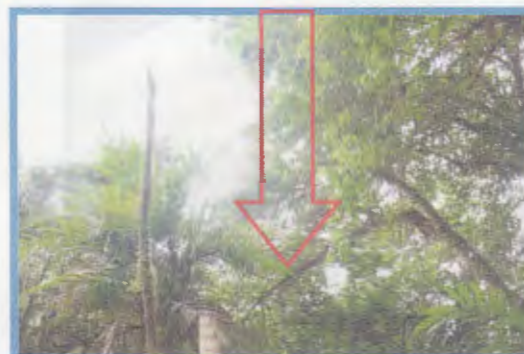
Fotografía No. 34

Vista de área del bosque en donde ingreso la aeronave en una altitud vertical, sin dejar daños a los arboles.
