Departamento de Seguridad de Vuelo e Investigación de Accidentes.

Reporte No.:	SVIA-A-02-2014
Título:	Informe final
Matricula:	TG-AAA

ACCIDENTE HELICOPTERO ROBINSON R44 ROVEN II
03 de marzo de 2014
FINCA EL PAJAL, MUNICIPIO DE FRAIJANES
DEPARTAMENTO DE GUATEMALA

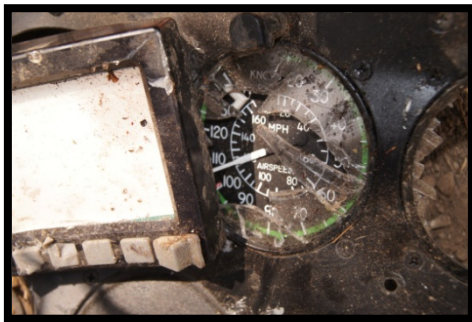
Fotografía No. 1
Velocímetro

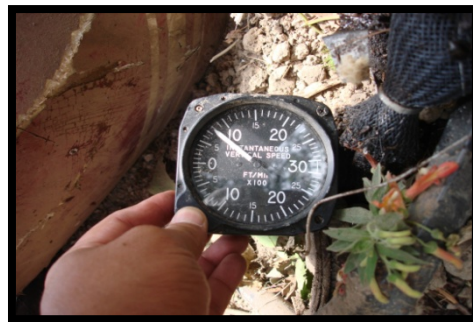
Fotografía No. 2
Velocidad de Ascenso

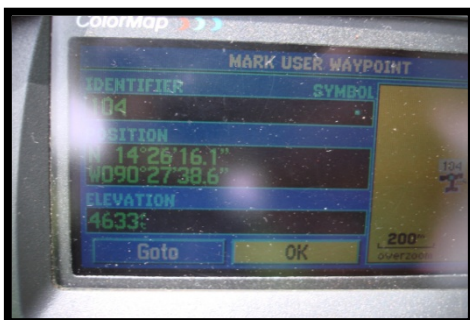
Fotografía No.3
Coordenadas del área de Impacto

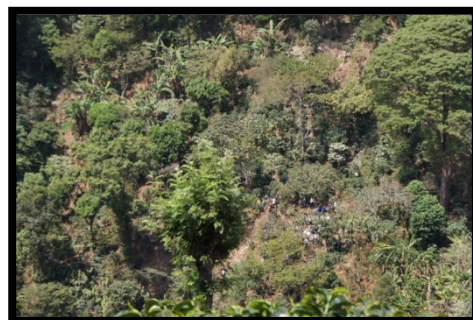
Al sobrevolar en la Finca el Pajal, Municipio de Fraijanes, Departamento de Guatemala, durante la maniobra de vuelo hacia La Aurora, ingresa al área de la Finca el Hato a una altitud de 4,631´ impactando con el terreno.

Fotografía No. 4
Área del Impacto

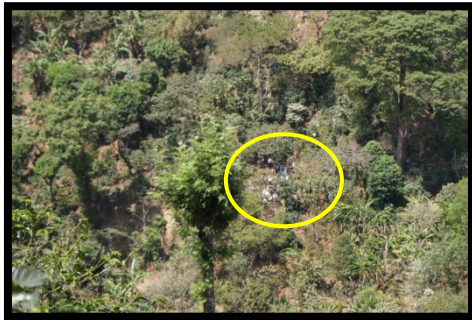
Fotografía No. 5
Vista de Lejos

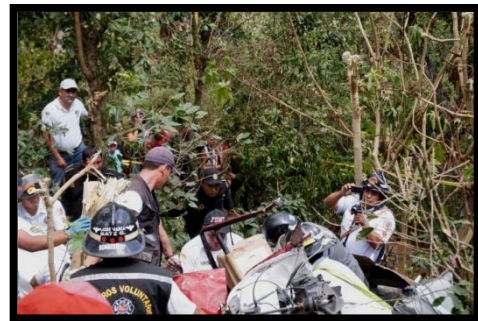
Fotografía No. 6
Vista de Cerca

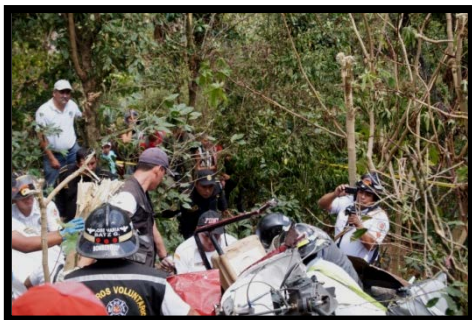
Fotografía No. 7
Cuerpos de Socorro en el Lugar del Impacto

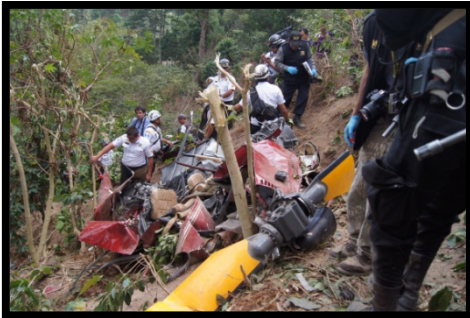
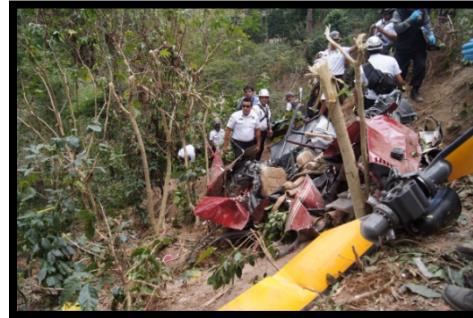
La aeronave presenta destrucción total ya que el impacto fue directo contra el cerro de la Finca El Pajal, jurisdicción del Municipio de Fraijanes, Guatemala.

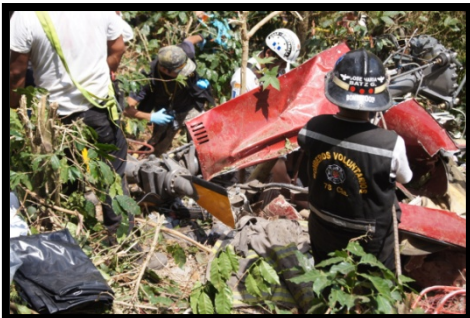
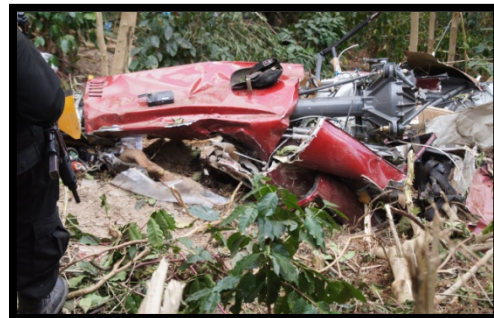
Vista del Rotor Principal Dañado

Las palas del rotor principal manifestaban daños substanciales a lo largo de la cuerda y daños de torsión en el mástil indicativos que el motor se encontraba emitiendo potencia en el momento del impacto.

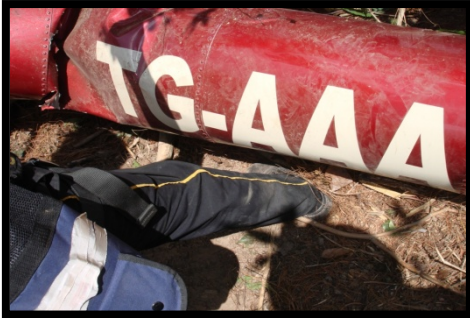
Por consecuencia, al helicóptero se le fracturó el rotor principal y el botalón de cola, daños severos en la cabina, el motor quedó enterrado; el tren de aterrizaje del helicóptero está compuesto de dos esquís, que se encuentran longitudinalmente uno a cada lado de la cabina del helicóptero, dos tubos cruzados lateralmente por debajo del fuselaje que provee de soporte al tren de aterrizaje los cuales quedaron diseminados alrededor de la aeronave.

Fotografía No. 13
Vista del Botalon de Cola y Matricula

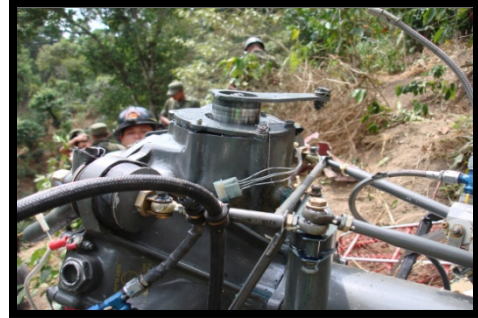
Fotografía No. 14
Vista del Mástil Principal

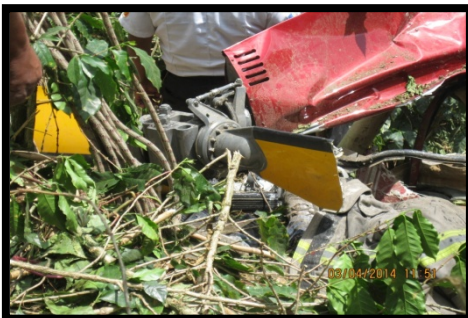
Fotografía No. 15
Vista de Daños al Rotor Principal

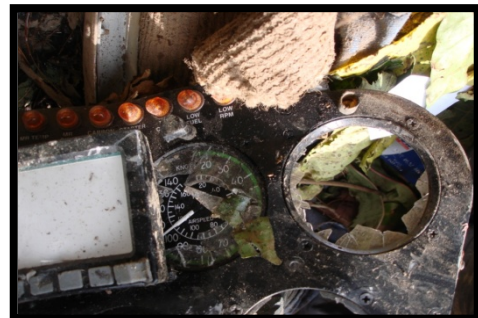
Fotografía No. 16
Vista de Daños del Panel Principal

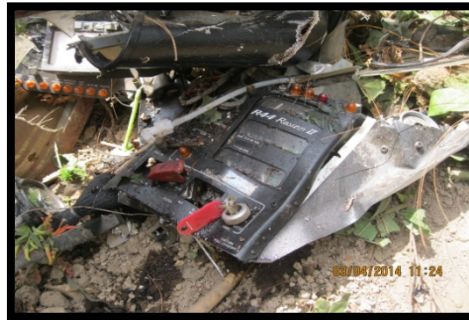
Fotografía No. 17
Vista de Daños al Panel Eléctrico

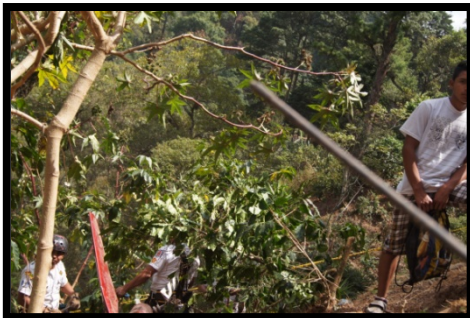
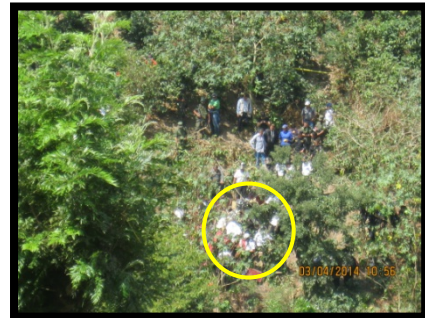
Por el lugar donde impacto la aeronave, no ocasiono daños.
