## Unidad de Investigación de Accidentes.

<b>Reporte No.:</b>	<b>A-SVIA-07-2014.</b>
<b>Título:</b>	<b>Informe final.</b>
<b>Matricula:</b>	<b>TG-BEO.</b>

**THRUSH COMMANDER S-2R**  
**02 DE MAYO 2014.**  
**FINCA CAOBA, MUNICIPIO DE TIQUISATE,**  
**DEPARTAMENTO DE ESCUINTLA, GUATEMALA.**

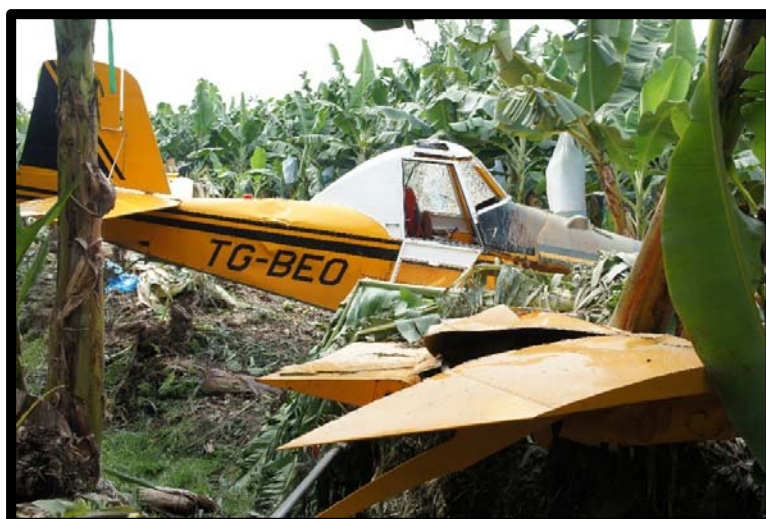
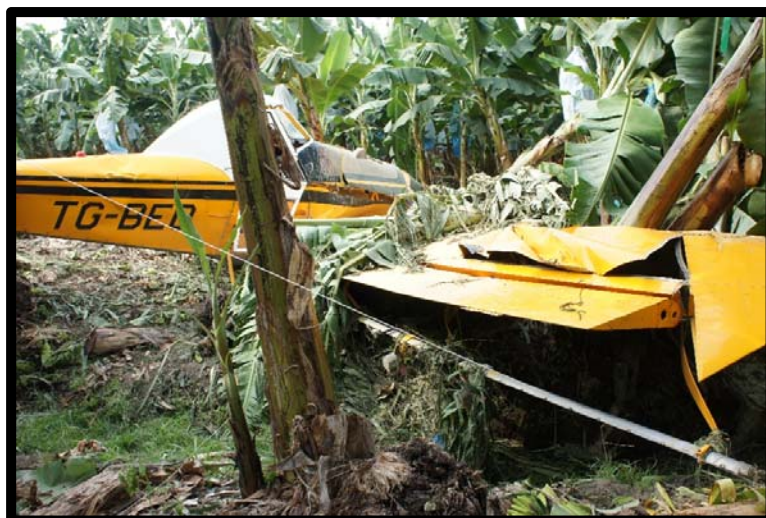
FOTOGRAFIA No. 1

Sobre la plantación de banano en la finca Caoba perteneciente a la empresa IMARA, S.A., en el departamento de Escuintla.

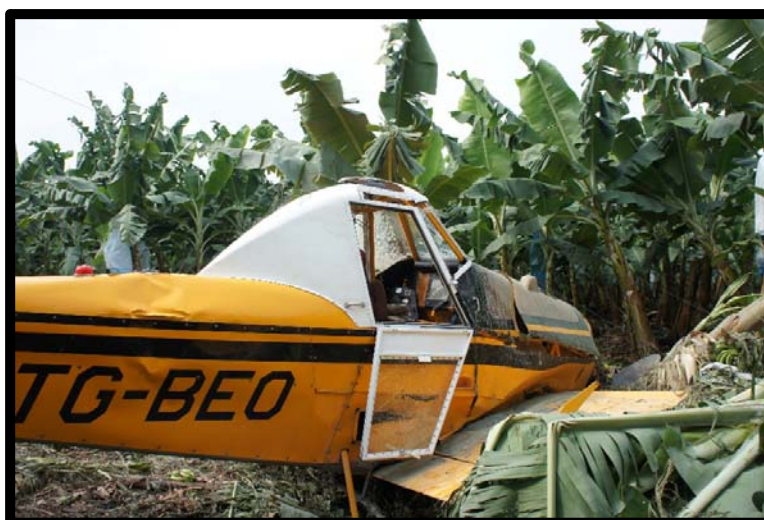
La aeronave se declaró pérdida total.

**FOTOGRAFIA No. 3**  
**VISTA LATERAL DERECHA DE LA AERONAVE**

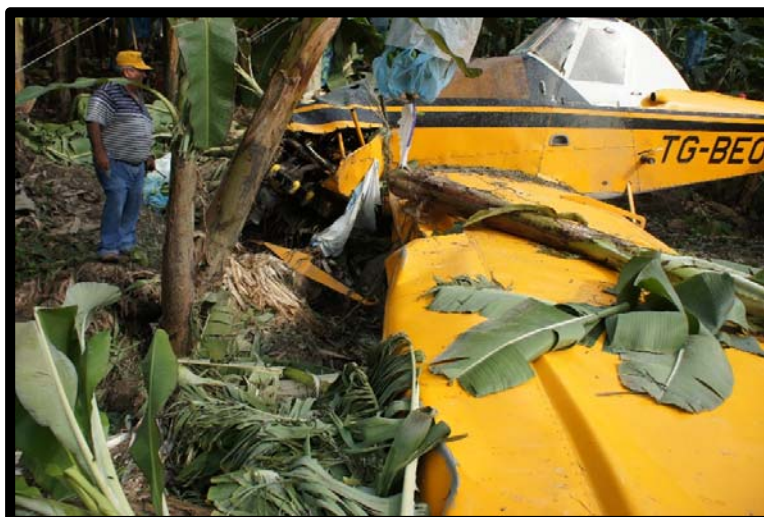
**FOTOGRAFIA No. 4**  
**VISTA LATERAL IZQUIERDA DE LA AERONAVE**

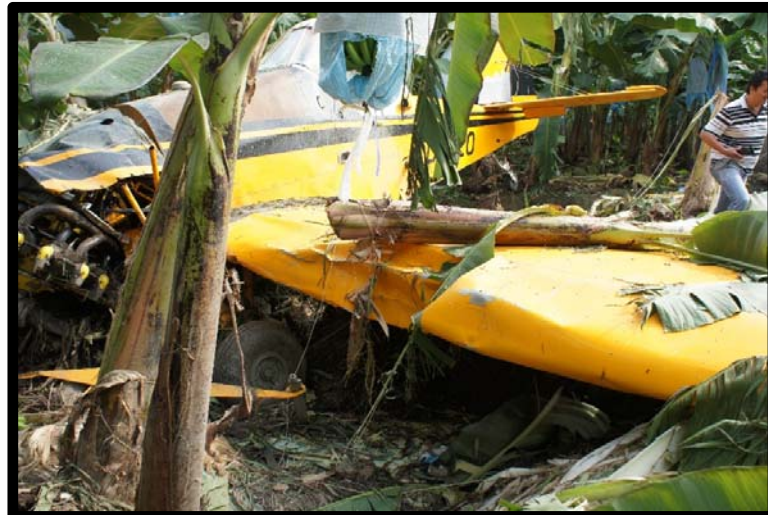
**FOTOGRAFIA No. 5**  
**DAÑOS EN EL ALA IZQUIERDA**

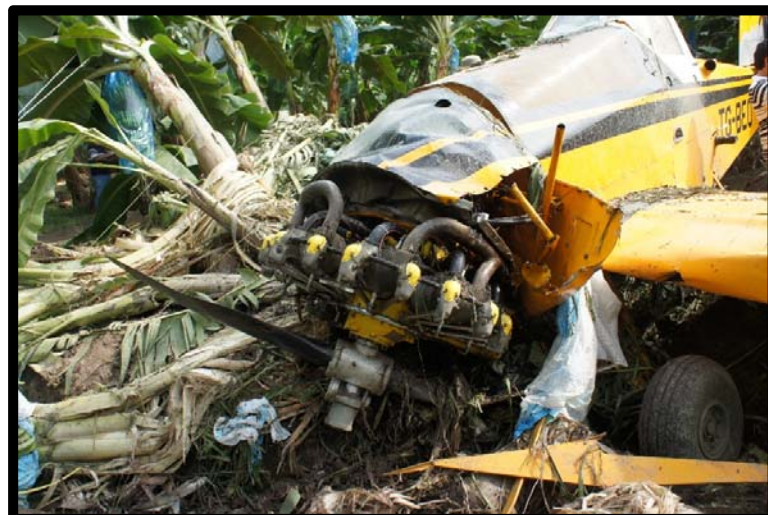
**FOTOGRAFIA No. 6**  
**DAÑOS EN LA PARTE FRONTAL DE LA AERONAVE Y MOTOR**

Debido a la falla interna presentada en el motor por fractura interna de la biela No.5, la aeronave efectuó el procedimiento de aterrizaje de emergencia sobre la plantación de banano, quedando el fuselaje, motor y hélice con daños adversos.

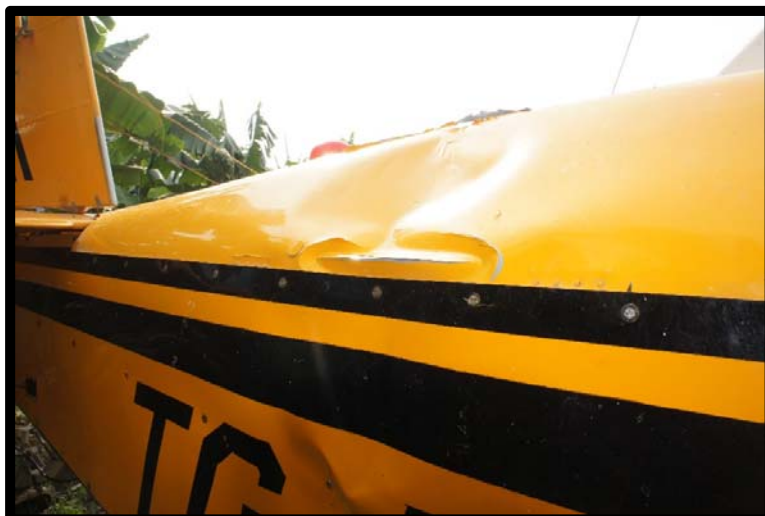
**FOTOGRAFIA No. 7**  
**DAÑOS EN EL FUSELAJE**

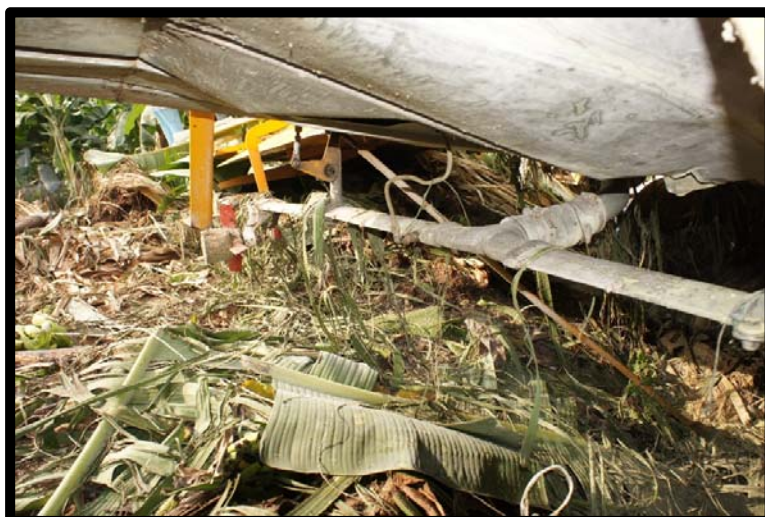
**FOTOGRAFIA No. 8**  
**DAÑOS EN LA PARTE INFERIOR DE LA AERONAVE.**

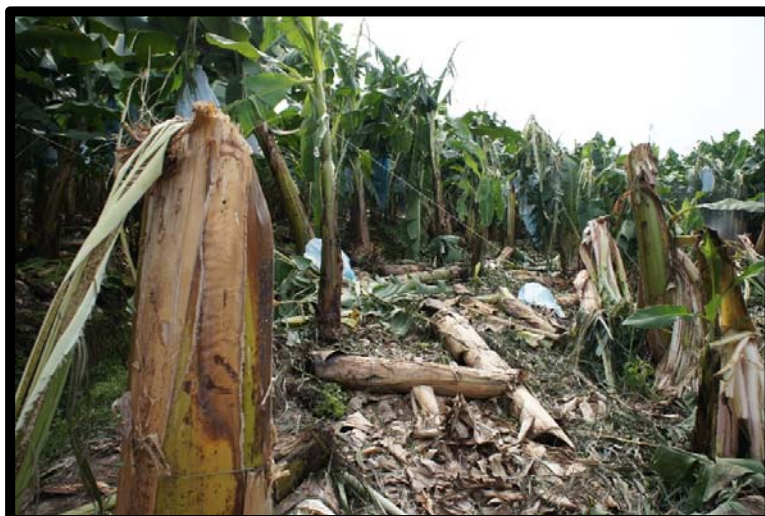
Se encontró parte de la plantación con daños en brecha de entrada a la misma.

**FOTOGRAFIA No.9  
PANTACIÓN DE BANANO**

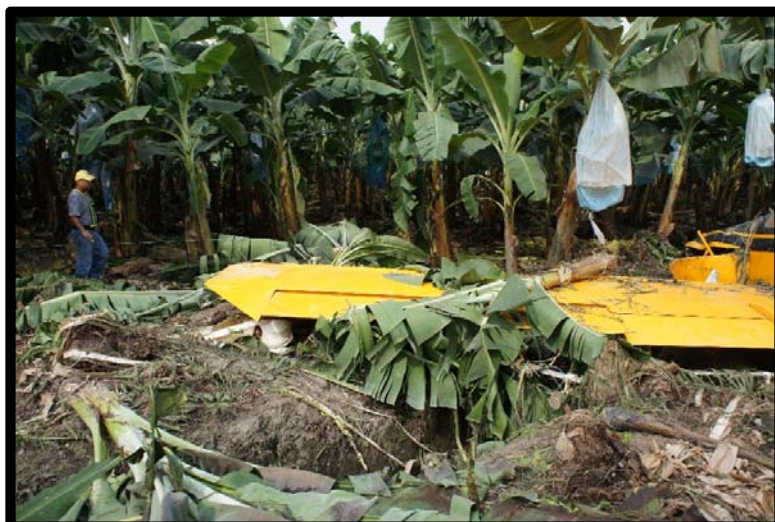
**FOTOGRAFIA No. 10  
ALA IZQUIERDA SOBRE LA PLANTACIÓN**

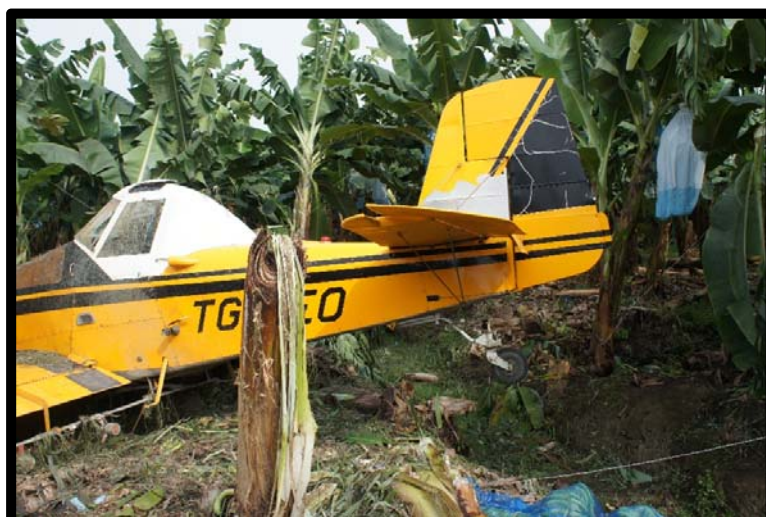
**FOTOGRAFIA No. 11**  
**VISTA LATERAL IZQUIERDA DE LA AERONAVE**

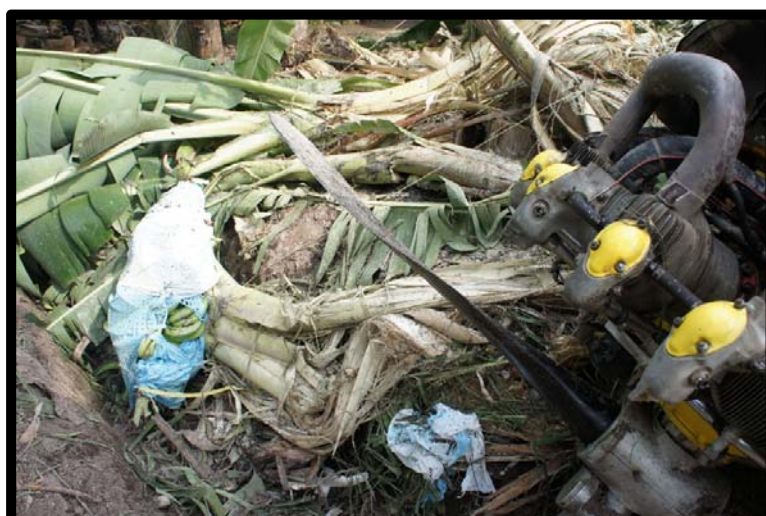
**FOTOGRAFIA No. 12**  
**VISTA DE DAÑOS A LAS SIEMBRAS Y EL MOTOR**

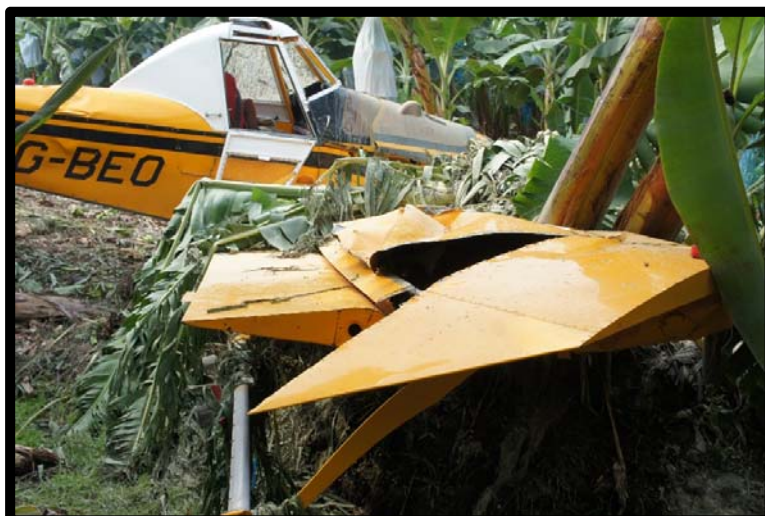
**FOTOGRAFIA No. 13**  
**EL ALA DERECHA DAÑADA POR EL GOLPE.**

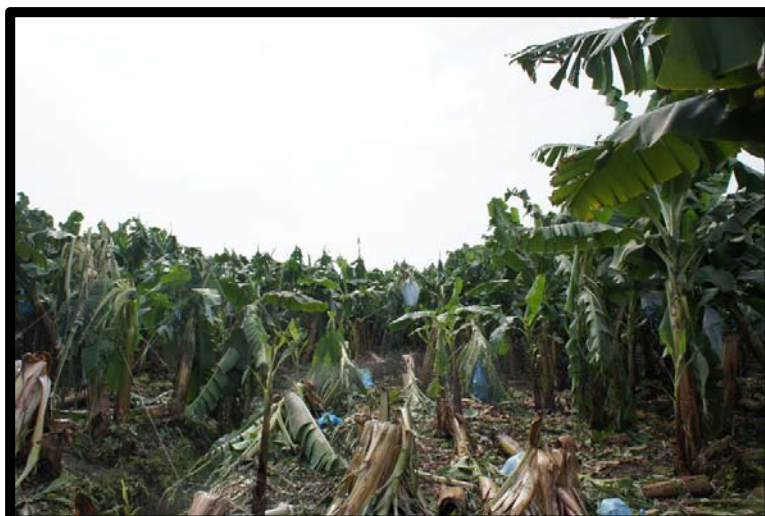
**FOTOGRAFIA No. 14**  
**BRECHA DEJADA EN LOS PLATANARES**

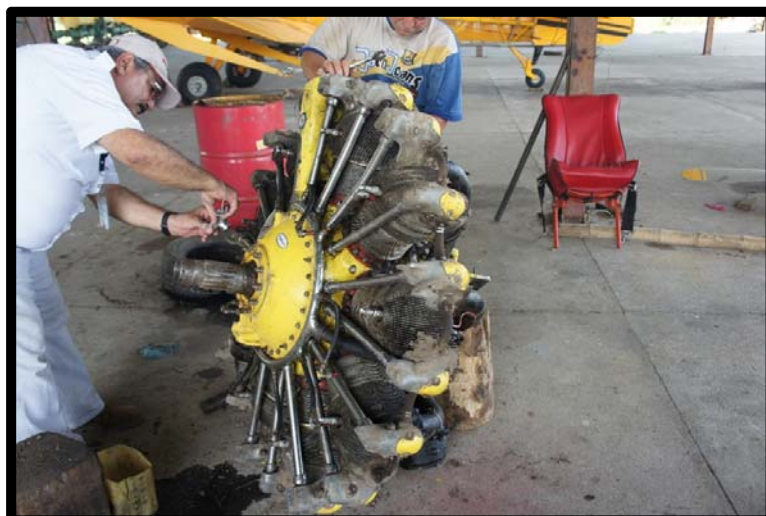
El día 29 de septiembre de 2014, se efectuó el desarme del motor en el aeródromo de La Flora, Tiquisate, Escuintla; para continuar con la investigación del motor S/N ZP-103546 de la aeronave TG-BEO, con el fin de poder identificar alguna posible causa o falla del motor por el súbito apagado del motor en el momento que se encontraba efectuando trabajos agrícolas de fumigación, lo que provoco un desplome de la aeronave sobre la plantación.

**FOTOGRAFIA No. 17**  
**SE INICIA TRABAJOS DE DESARME DEL MOTOR**

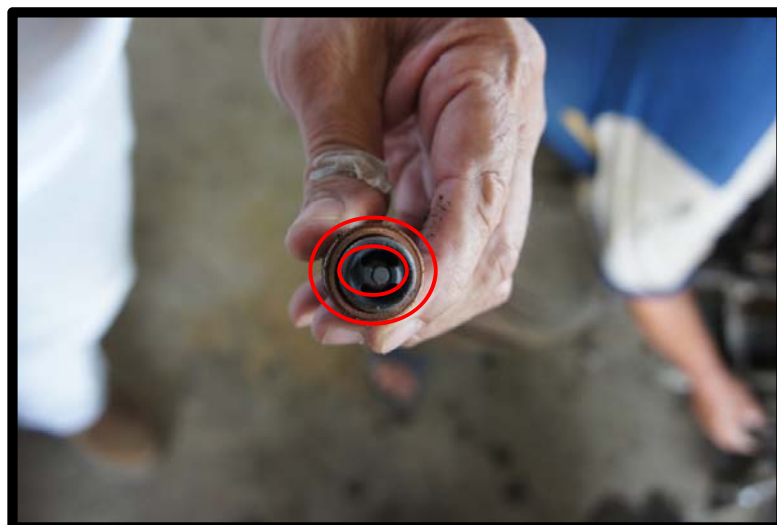
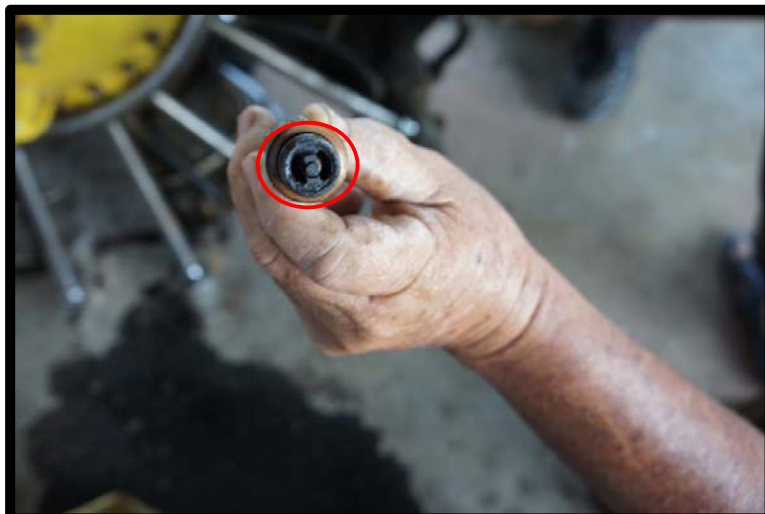
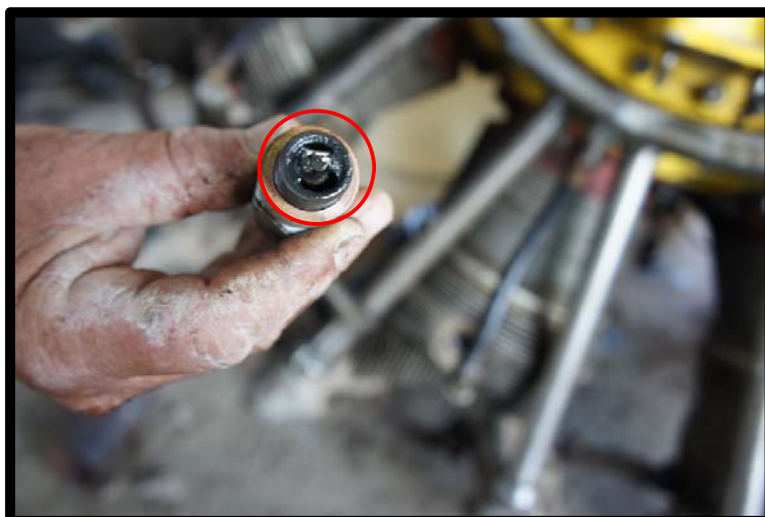
Se procedió a efectuar la revisión del motor tipo radial enfriado por aire, comenzando con la remoción de las bujías, se encontraron con golpes en los electrodos, con muestras de falla interna en los cilindros, se procedió a la revisión externa del motor, detectando fuga de aceite entre los cilindros 5 y 6, por lo que se procedió a remover el cilindro No. 5, encontrándolo roto con un agujero en el lado izquierdo, muestra característica de falla interna del motor, al remover el cilindro quedó al descubierto la falla, la biela del cilindro 5 se partió dañando el Pistón y el respectivo cilindro provocando que el motor sorpresivamente se detuviera en su función.

**FOTOGRAFIA No. 18**  
**BUJIAS GOLPEADAS**

**FOTOGRAFIA No. 19**  
**BUJIAS GOLPEADAS**

**FOTOGRAFIA No. 20**  
**BUJIAS GOLPEADA**

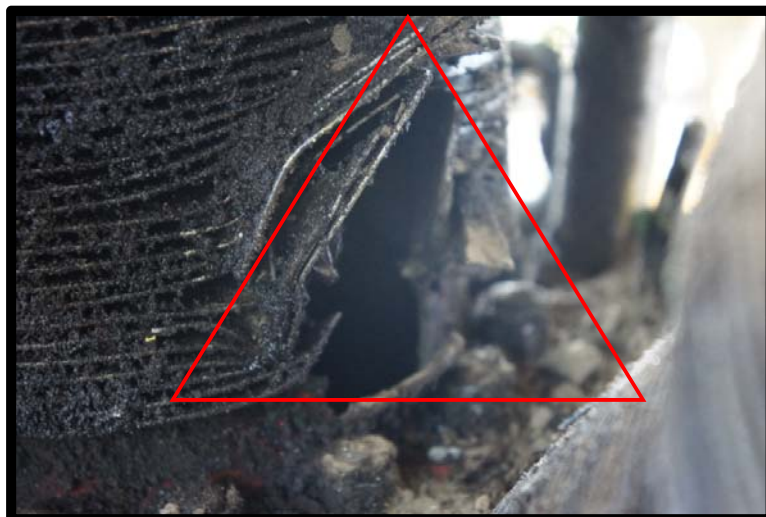
La causa de la falla del motor fue la rotura de la biela que actúa el pistón del cilindro No.5.

**FOTOGRAFIA No. 21**  
**CILINDRO No. 5 ROTO**

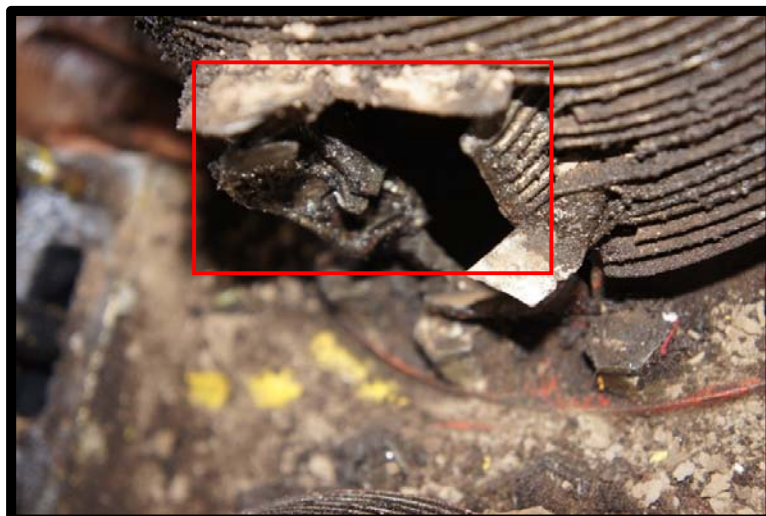
**FOTOGRAFIA No. 22**  
**VISTA DE DAÑOS DEL CILINDRO No. 5**

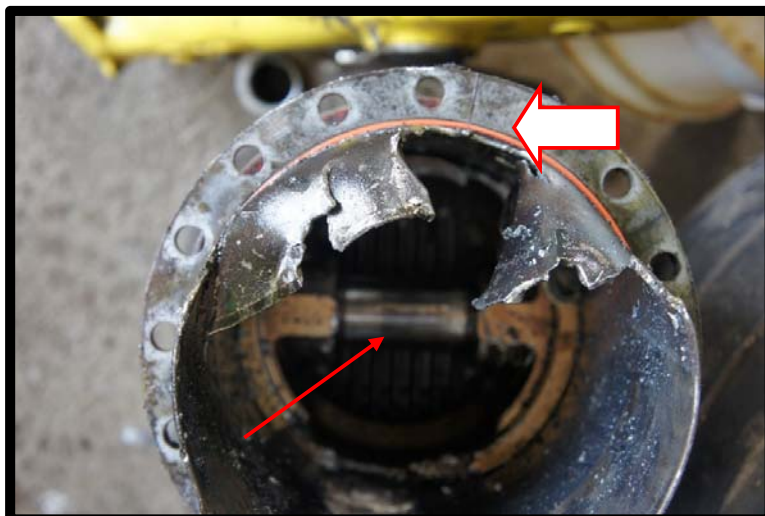
**FOTOGRAFIA No. 23**  
**DAÑOS EN LA FALDA DEL CILINDRO**  
**Y PISTON SIN LA BIELA**

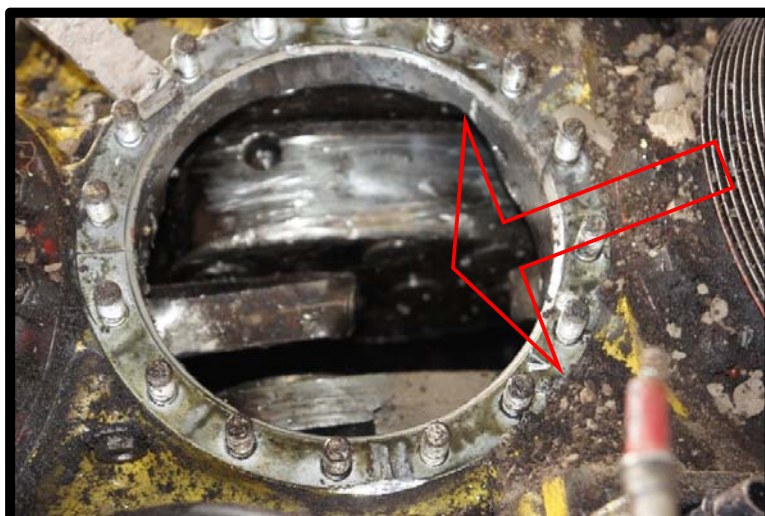
**FOTOGRAFIA No. 24**  
**DAÑOS INTERNOS EN EL MOTOR**

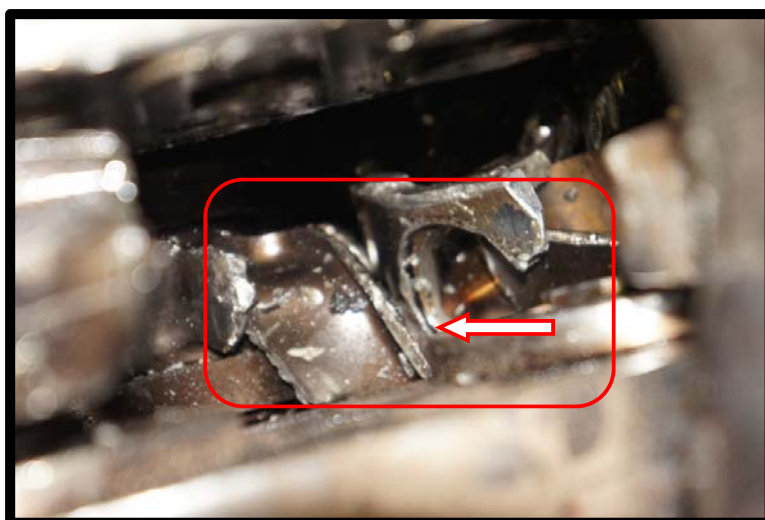
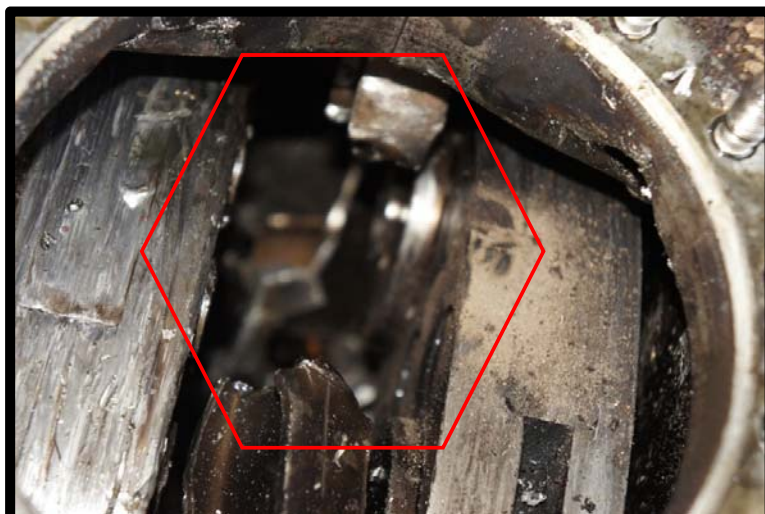
**FOTOGRAFIA No. 25**  
**BIELA ACTUADORA DEL CILINDRO PARTIDA**

**FOTOGRAFIA No. 26**  
**BIELA ROTA DESDE OTRO ANGULO**

El motor se detuvo súbitamente debido a la fractura de la biela No.5, provocando la desaceleración de la velocidad de vuelo con la consecuente caída.

Minimizar el tiempo de uso para estos motores debido a las fallas constantes de este tipo de motor.
