Unidad de Investigación de Accidentes.

UIA-A-09-2014.

Informe Final.

**AYRES THRUSH
15 DE AGOSTO 2014
AREA DE LA FINCA EL CAOBANAL, MUNICIPIO DE GUANAGAZAPA,
DEPARTAMENTO DE ESCUINTLA, GUATEMALA.**

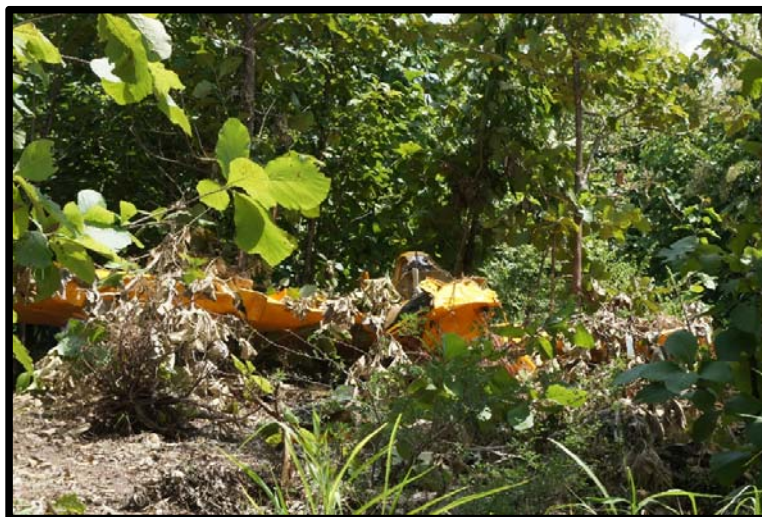
Se produjo pequeños daños a la plantación de árboles Teca.

Fotografía No. 2
Plantación de árboles llamados Teca.

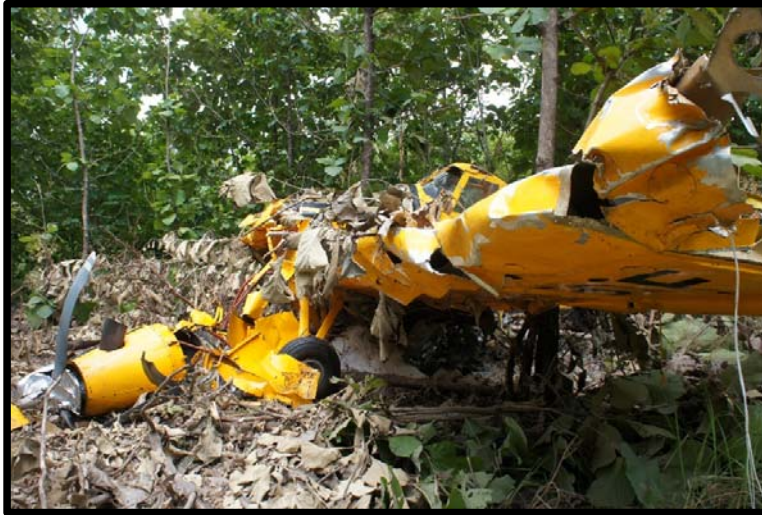
La aeronave quedó con daños severos en su estructura y destrucción total del motor debido al impacto directo a tierra.

Fotografía No. 3
Motor desprendido del fuselaje de la aeronave debido al impacto a tierra.

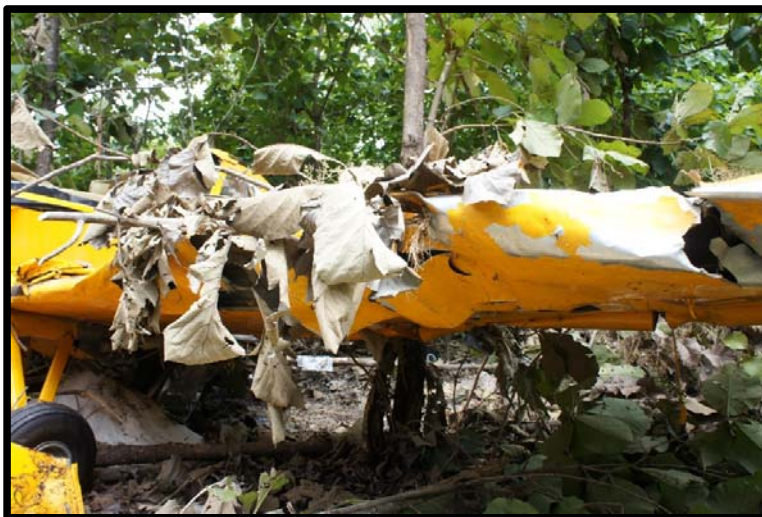
Fotografía No. 4
Daños severos en el ala izquierda.

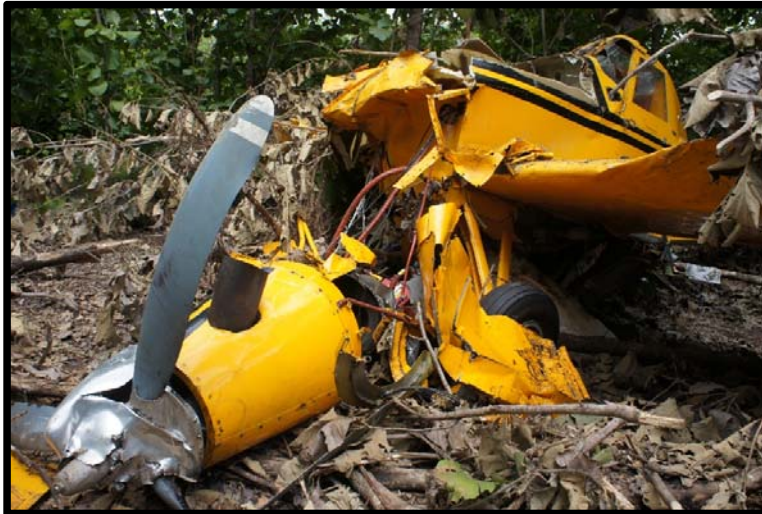
Fotografía No. 5
Daños en el motor, soporte del motor y pared de fuego.

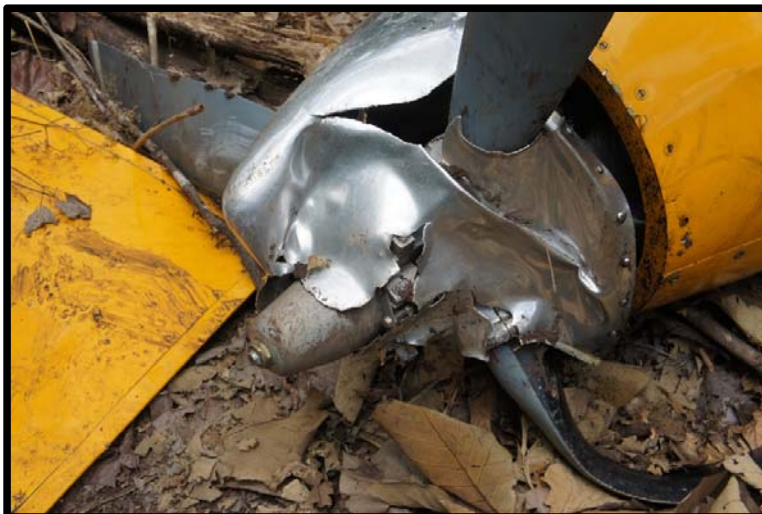
Fotografía No. 6
Daños en el Hub de la hélice debido al impacto a tierra.

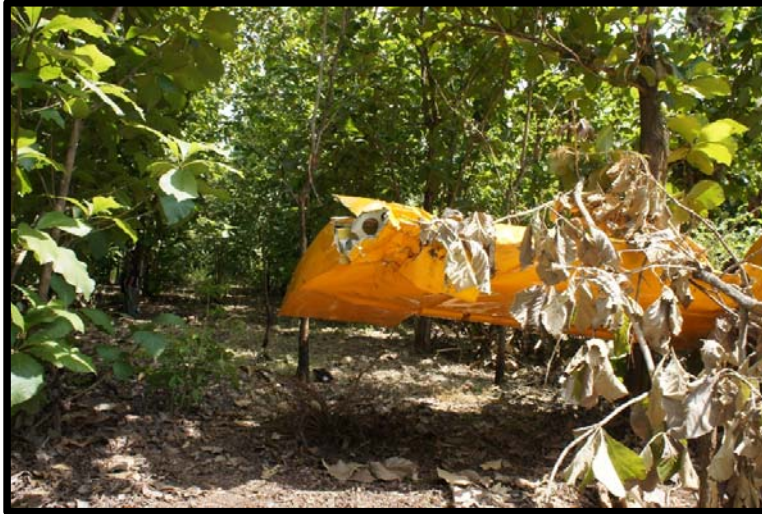
Fotografía No. 7
Punta de ala derecha con golpes al impactar contra los árboles.

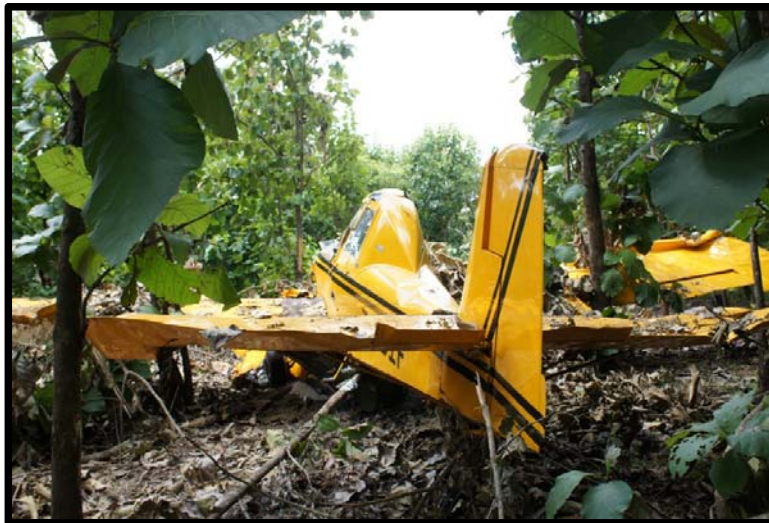
Fotografía No. 8
Vista posterior de la aeronave.

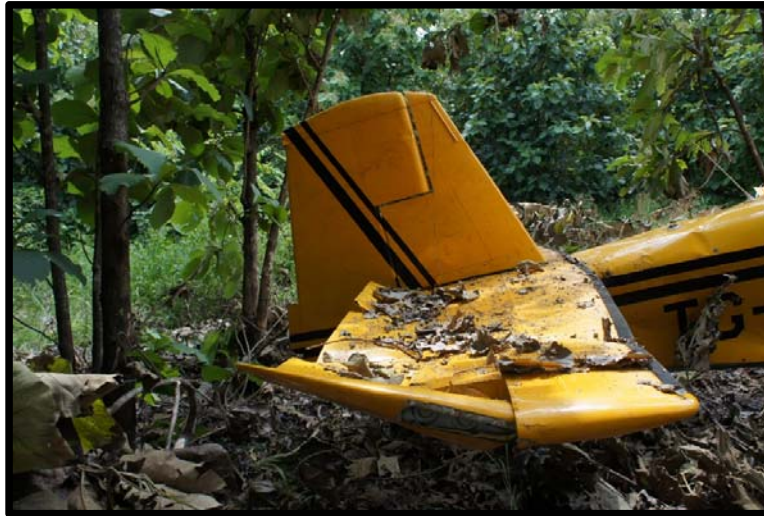
Fotografía No. 9
Vista del estabilizador y elevador derecho dañado.

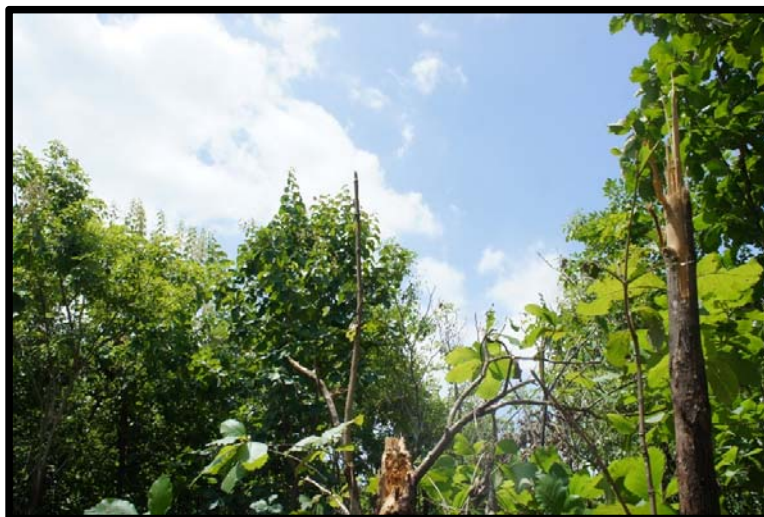
Fotografía No. 10
Vista de la senda de entrada en vuelo a tierra.

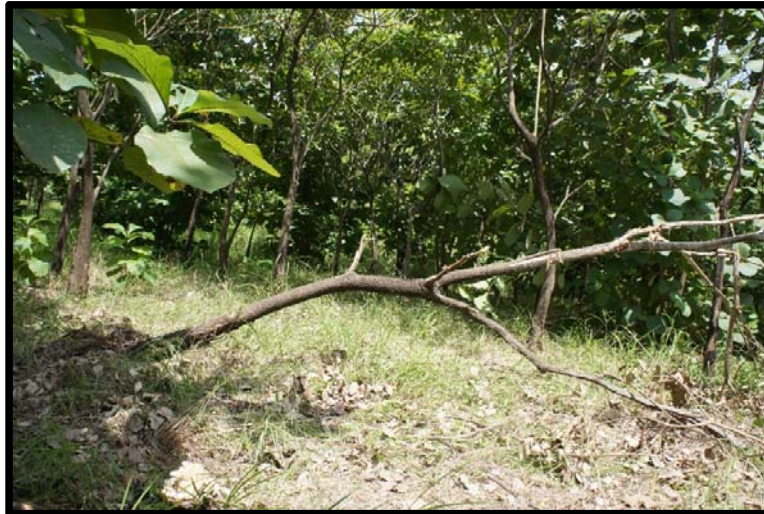
Fotografía No. 11
Vista de árboles caídos.

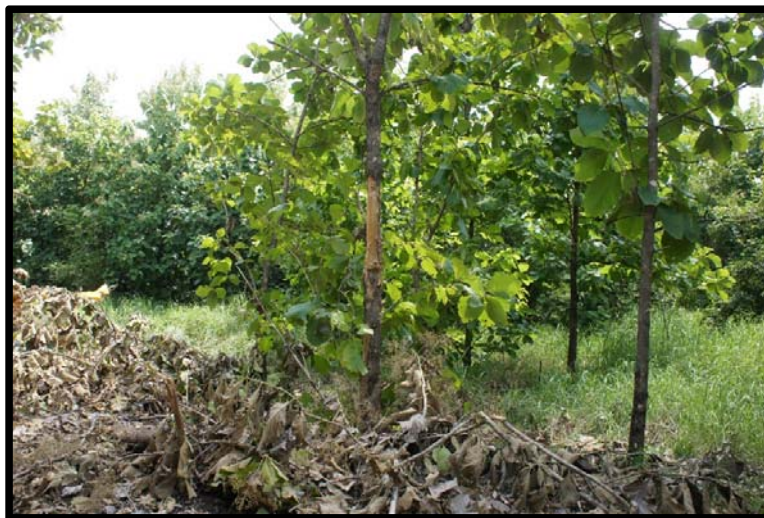
Fotografía No. 12
Árboles dañados por el impacto de las alas.

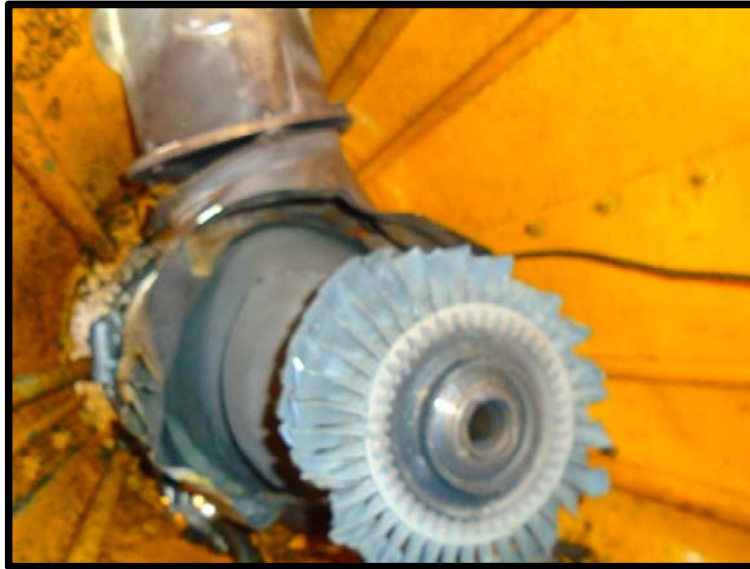
Fotografía No. 13
Daños en la rueda dos de la salida de gases, Turbina de Potencia.

Al revisar el motor se observaron los impactos internos de alta velocidad y fracturas en las ruedas del compresor de la turbina y en la sección de potencia por fatiga de material.

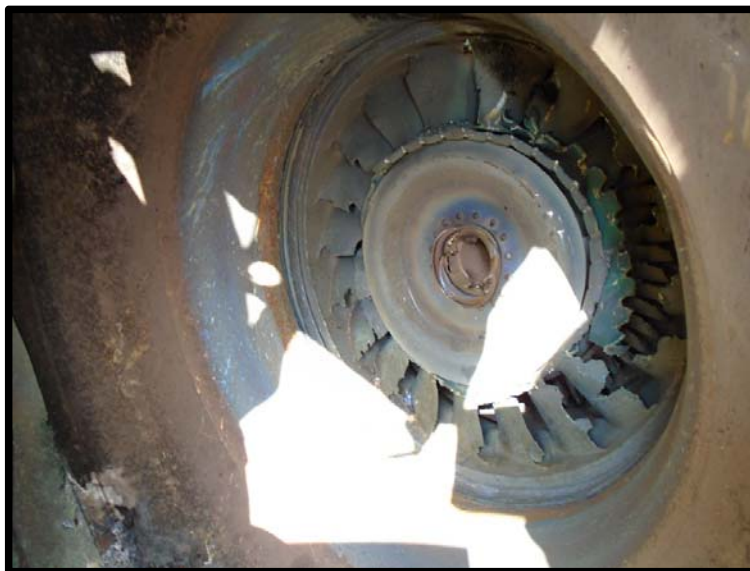
Fotografía No. 14
Daños en la turbina de gases del motor.

El motor evidenció falla interna de componentes dinámicos y consecuentemente el paro abrupto del mismo de manera repentina.

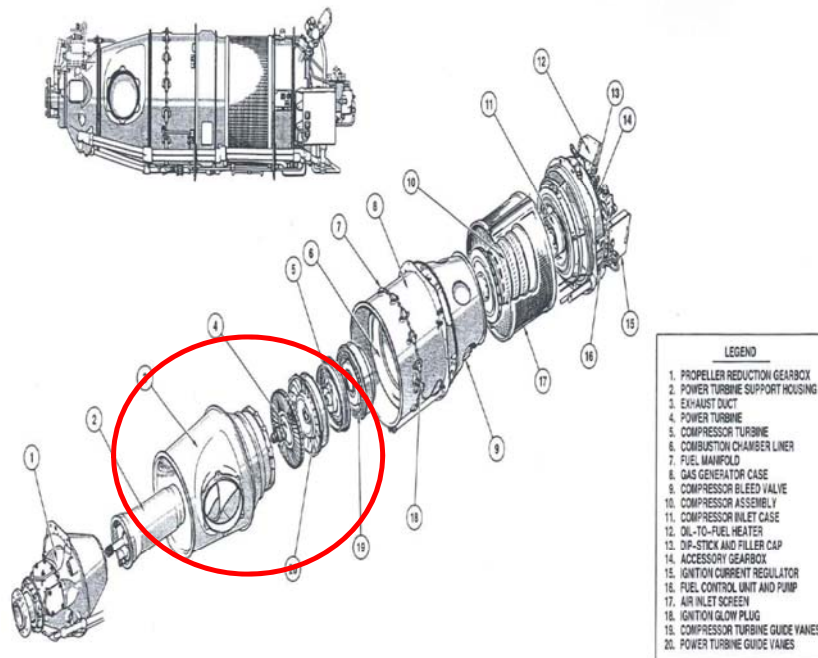
PT6 Engine - Exploded View (Typical)
 Figure 1-4-1

Área de daños contenidos en el motor.

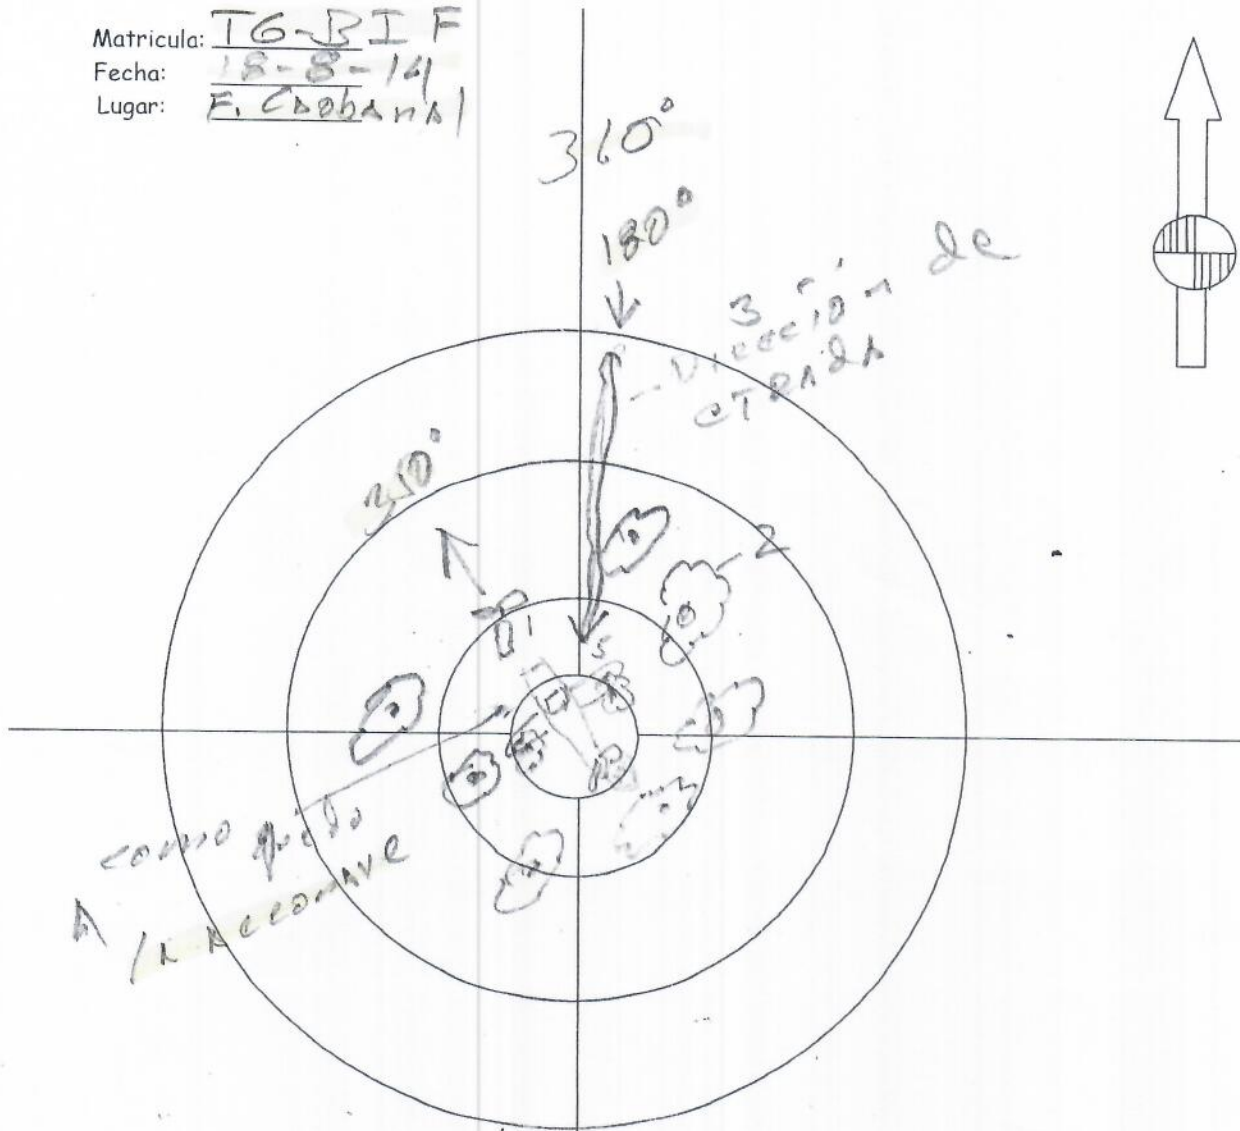
DIRECCION GENERAL DE AERONAUTICA CIVIL
 DEPARTAMENTO DE SEGURIDAD DE VUELO E INVESTIGACION DE
 ACCIDENTES
 MAPA FISICO DEL AREA

1. Motor
2. Arboles
3. Dirección
4. Formas como el 8
5. Alas golpeadas
6. Cola golpeada
