Unidad de Investigación de Accidentes.

A-10-2014.

Informe final.

BOEING PT - 17
14 DE SEPTIEMBRE 2014.
JUAN GAVIOTA, MUNICIPIO DE SAN JOSÉ,
DEPARTAMENTO DE ESCUINTLA, GUATEMALA.

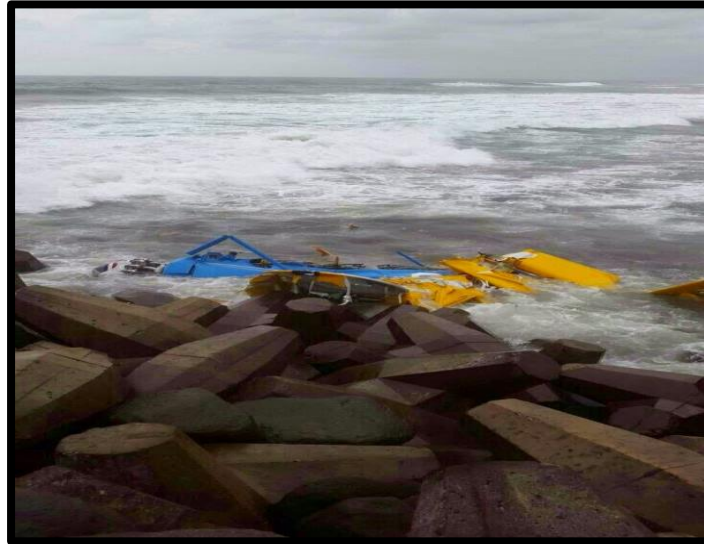
Fotografía N0. 1

A un costado de la playa sobre el agua, frente al condominio San Juan Gaviota, municipio del Puerto de San José, departamento de Escuintla.

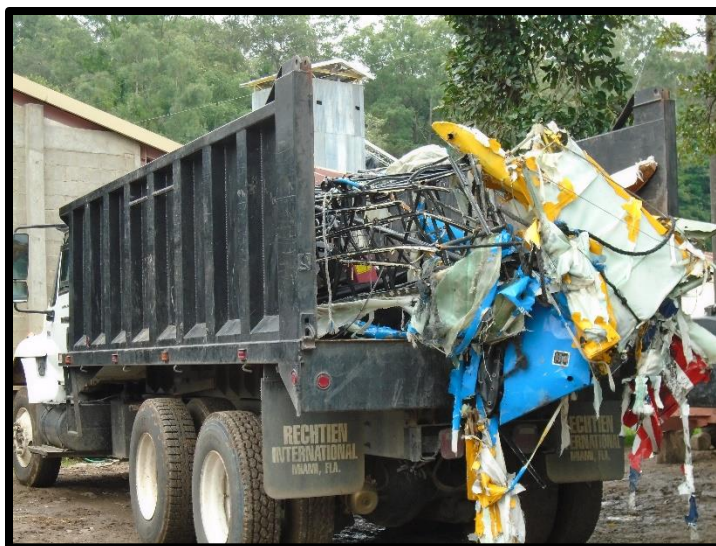
Fotografía No. 3
Vista sobre la plataforma de traslado

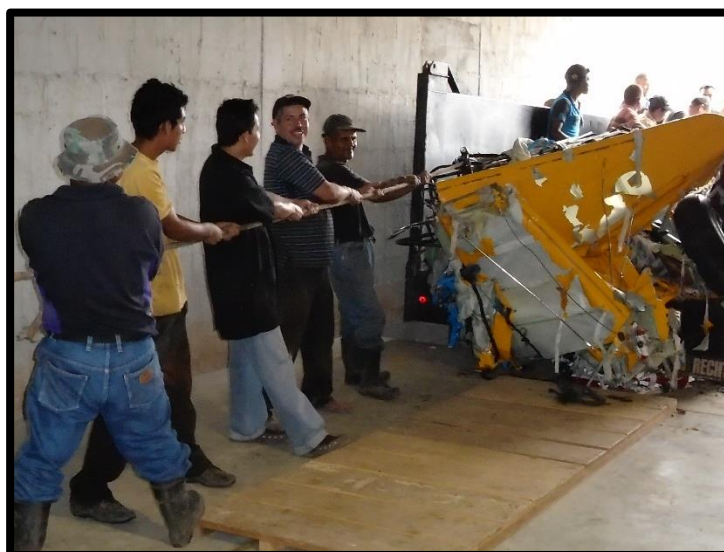
Fotografía No. 4
Bajándola de la plataforma

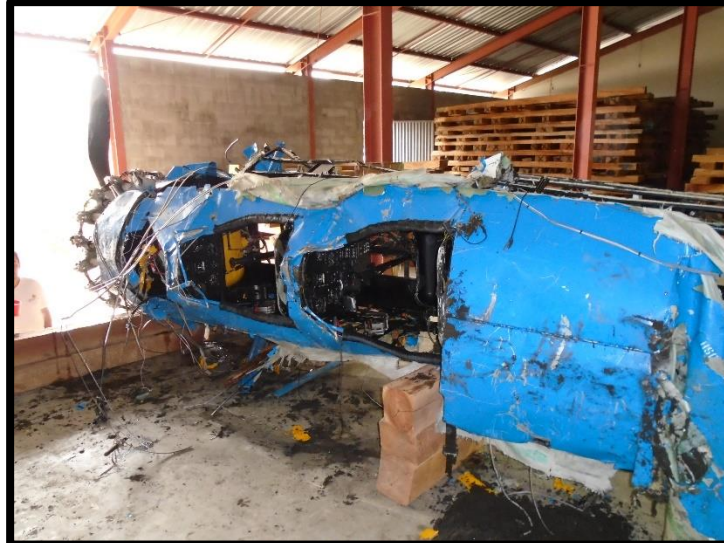
La aeronave al caer frente a la playa del condominio San Juan Gaviota, con el impacto se dañaron totalmente los planos o alas, se fracturo el tren de aterrizaje, el empenaje o cola del avión, continuando la destrucción debido al impacto repetido contra el rompeolas frente a dicho condominio, quedando la aeronave **destruida en su totalidad.**

FOTOGRAFIA No. 5
Daños en la parte superior de la aeronave

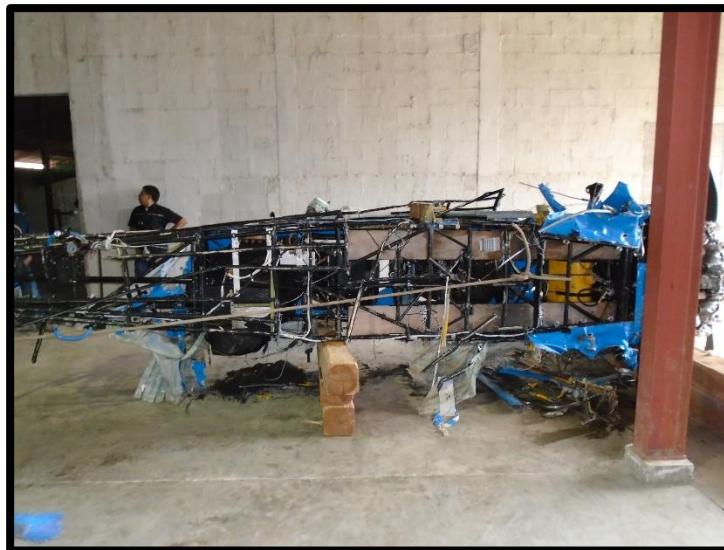
FOTOGRAFIA No.6
Daños en la parte inferior de la aeronave

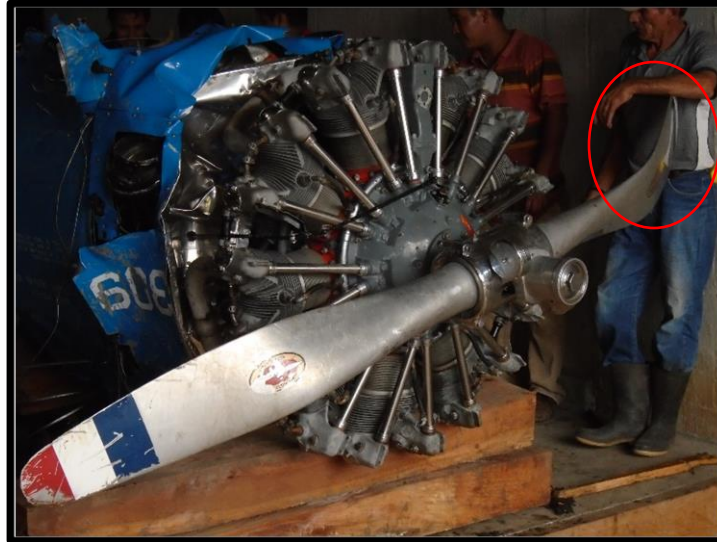
FOTOGRAFIA No. 7
Daños en la hélice

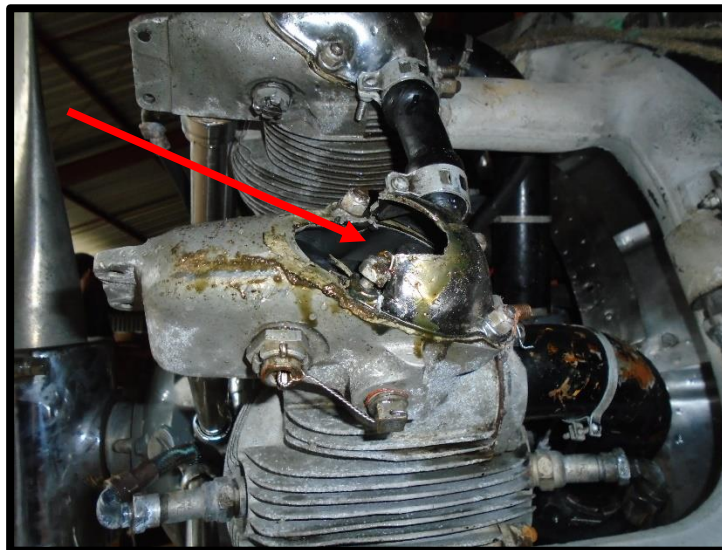
FOTOGRAFIA No. 8
Daños en el motor

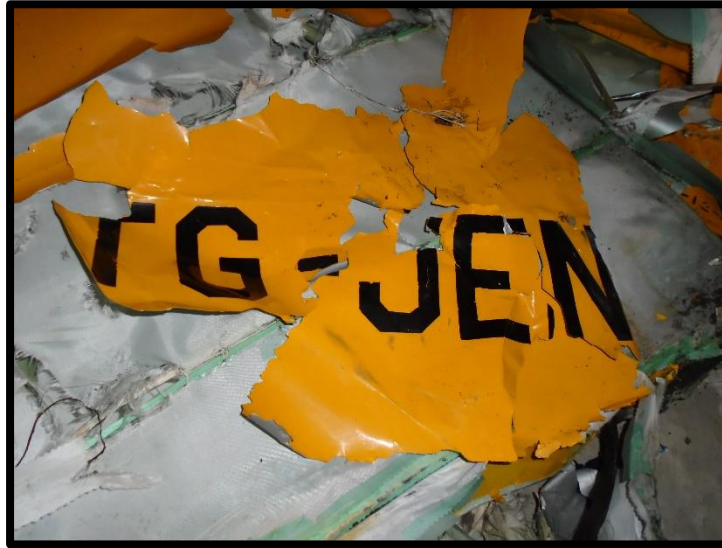
FOTOGRAFIA No.9
Matrícula de la aeronave

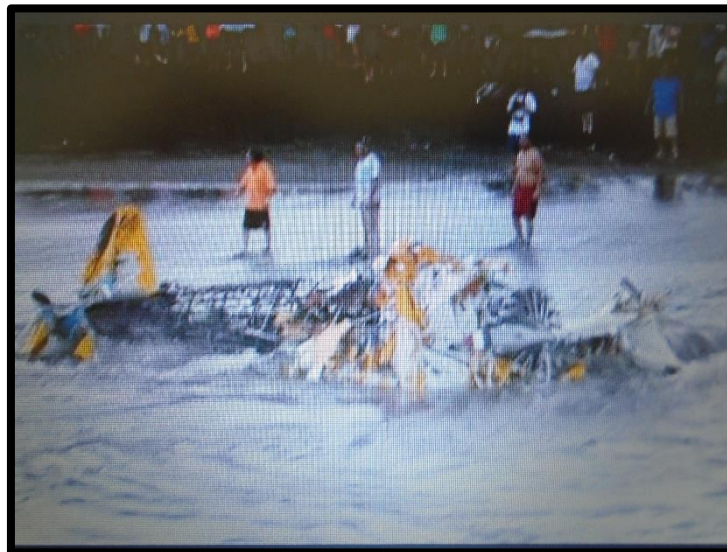
Los restos de la aeronave y sus componentes se encontraron completos, aunque con daños por el efecto del golpe contra el mar y la fuerza de las olas contra el rompe olas.

FOTOGRAFIA No. 10
Restos de la aeronave en el lugar del impacto

La aeronave quedó aproximadamente a 10.0 metros a un lado de la playa en el agua, con daños en la estructura completa no reparables.

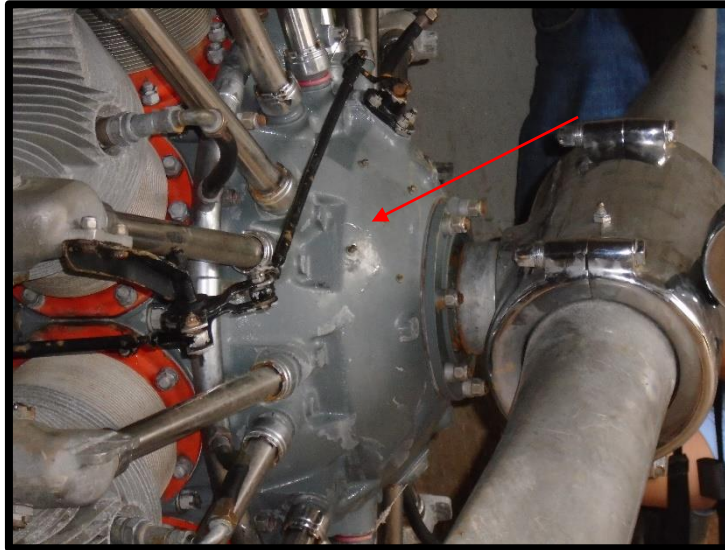
FOTOGRAFIA No. 11
Vista lateral derecha del motor
No tiene placa que identifique al motor

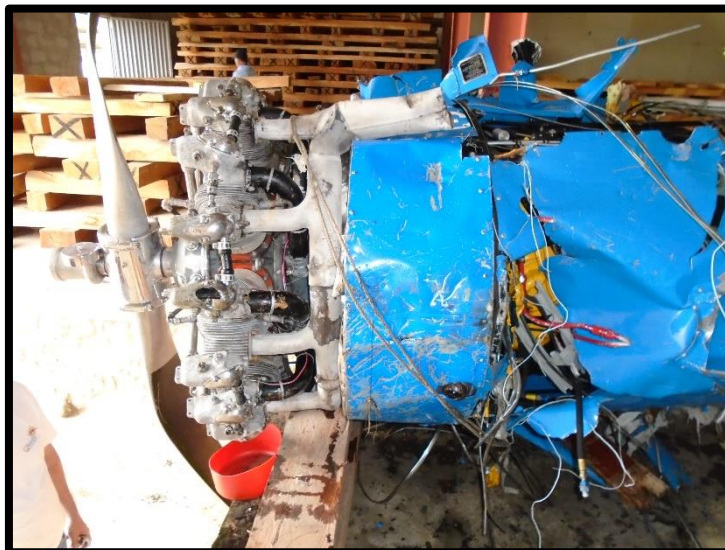
FOTOGRAFIA No. 12
Vista lateral izquierda del motor.

Se procedió a la rotación del motor para verificar si se encontraba libre de algún tope o ruido anormal, siendo imposible hacerlo girar pues por el efecto del agua salada ya se encontraba pegado por acción de la corrosión.

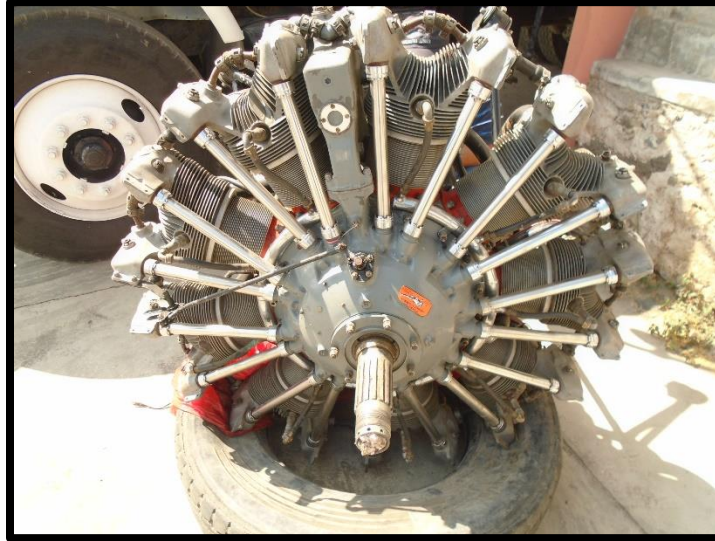
FOTOGRAFIA No. 13
Vista de frente, para la inspección del motor

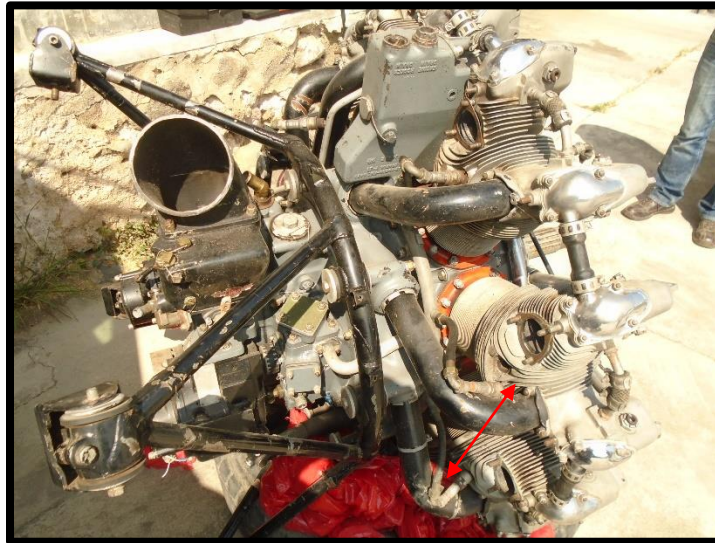
Se pudo notar que al motor le removieron los escapes, algunas bujías removidas y otras las dejaron mal instaladas, esto ocasiona que no se pueda evidenciar o saber con exactitud la condición del motor, para verificar lo indicado por el piloto en su informe del accidente e identificar alguna posible pérdida de potencia en el motor, en el momento que se encontraba efectuando las maniobras de acrobacia y lo que provocó el desplome de la aeronave sobre la superficie.

FOTOGRAFIA No. 14
Vista lateral, el motor tenía algunas bujías removidas.

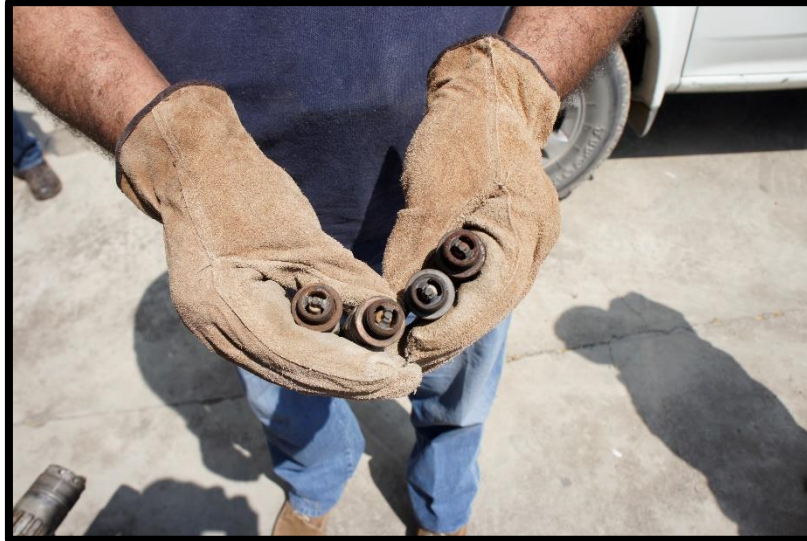
Se procedió a efectuar la revisión del motor comenzando con la remoción de las bujías, se encontraron todas en buen estado y con muestras de haber permanecido en el agua con partículas de arena en su interior, denotando que antes y durante el impacto se encontraba funcionando.

FOTOGRAFIA No. 15
Estado de las bujías

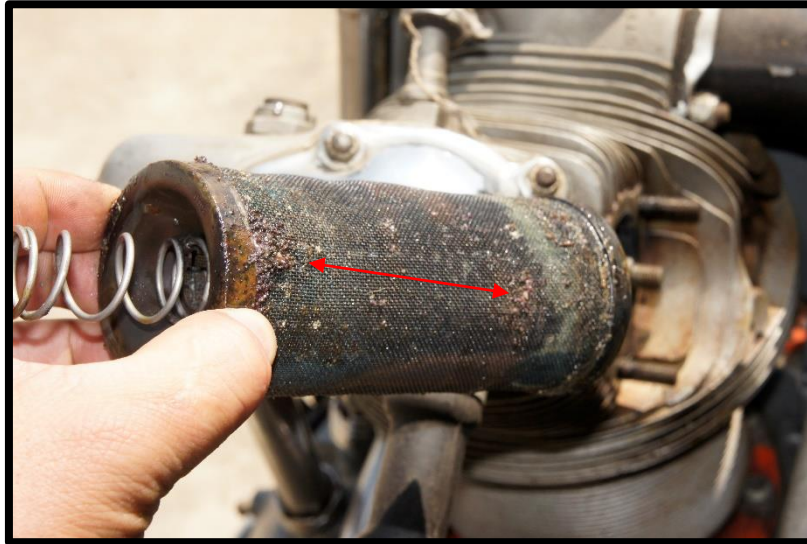
Se revisaron los filtros principales de aceite y de combustible, no encontrando evidencia o residuos de metal en el aceite y el filtro de combustible se encontró con el cedazo pegado, ambos filtros no evidenciaron haber tenido ninguna clase de contaminación antes del percance.

FOTOGRAFIA No. 17
Vista del filtro principal de aceite, con carbón.

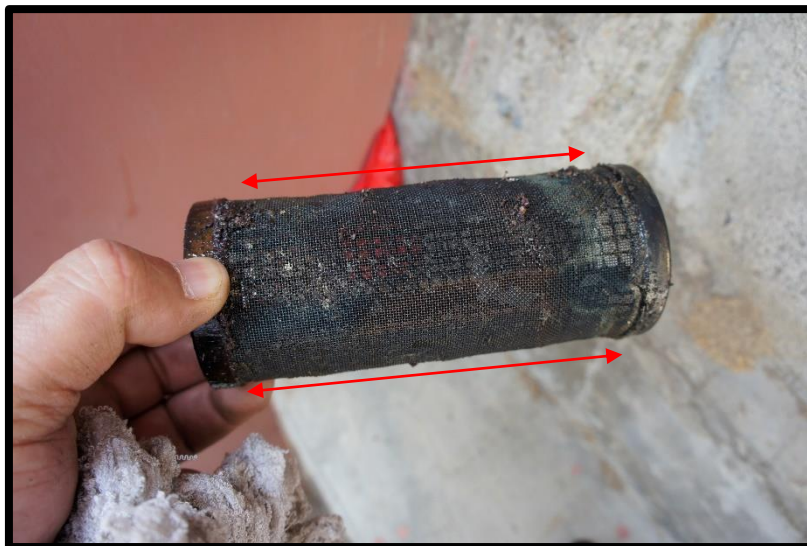
FOTOGRAFIA No. 20
Vista del filtro, mostrando el carbón sin material metálico.

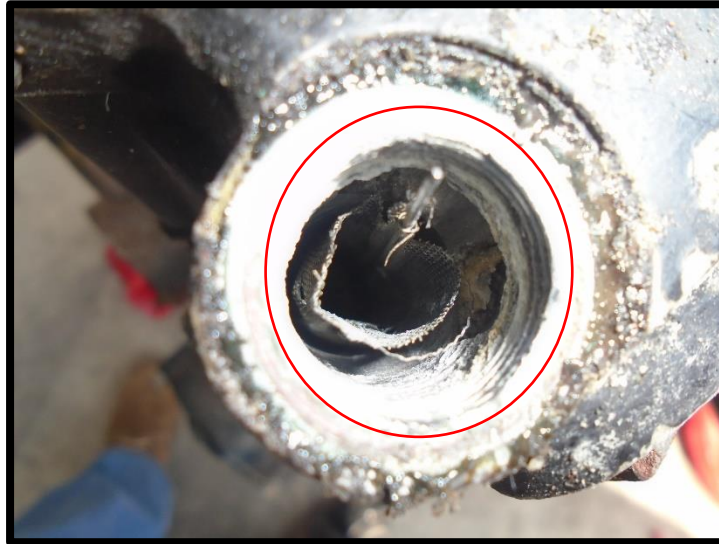
FOTOGRAFIA No. 21
Filtro en el carburador roto el cedazo.

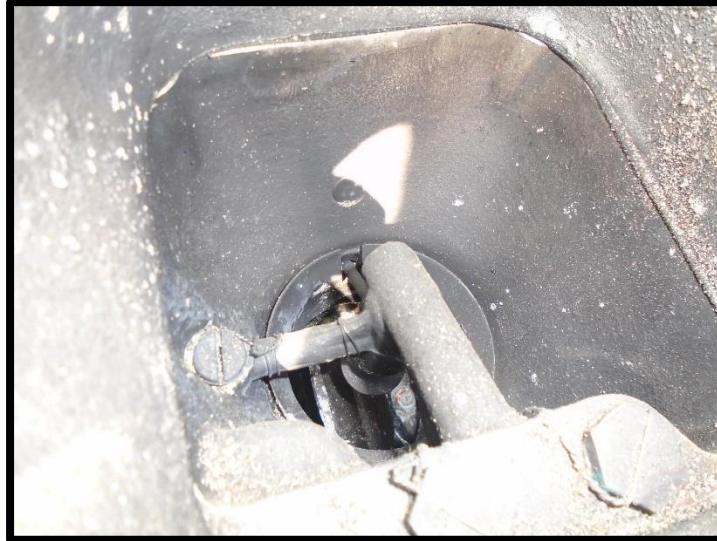
FOTOGRAFIA No. 23

Vista interior del carburador con contaminación de arena de mar.
