Unidad de Investigación de Accidentes.

Reporte No.:	A-06-2014.
Título:	Informe Final.
Matrícula:	TG JOB.

**BEEHCRAFT, V35B
15 DE ABRIL 2014
PISTA DEL PUERTO DE SAN JOSÉ, DEPARTAMENTO DE ESCUINTLA,
GUATEMALA, C.A.**

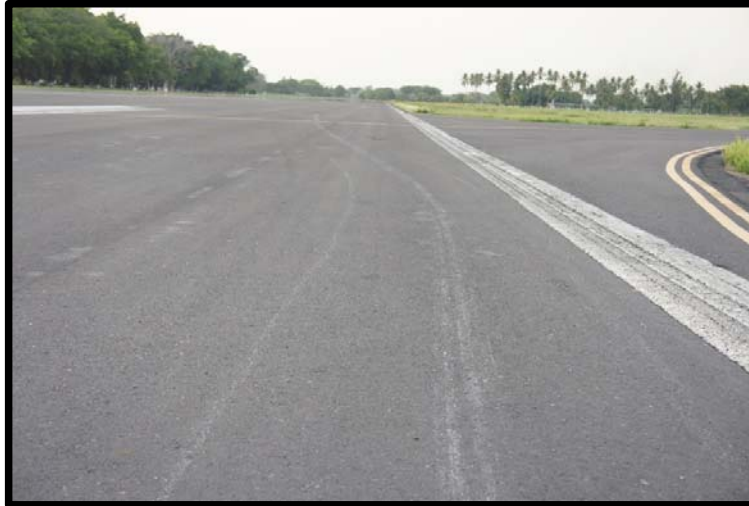
LUGAR DEL IMPACTO CON MARCAS DE ARRASTRE SOBRE LA PISTA.

Fotografía No. 1
Vista de pista San José.

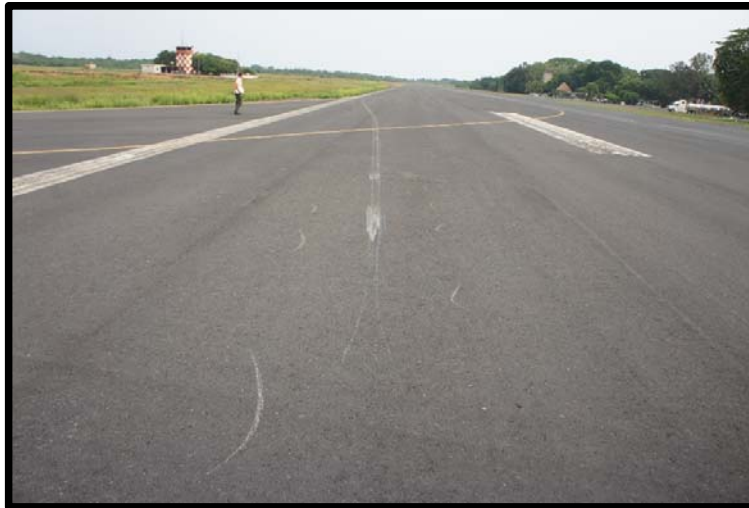
Fotografía No. 2
Vista panorámica del largo de la pista.

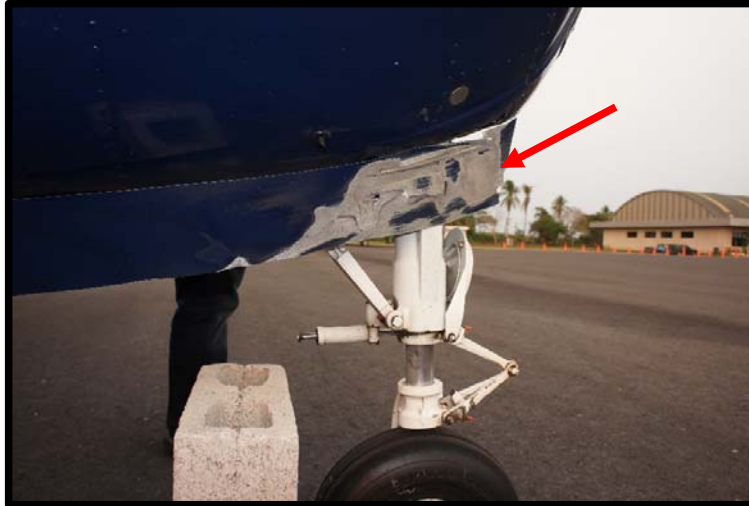
Fotografía No. 3
Daños en la Compuerta del Tren Delantero.

La aeronave por falta de energía eléctrica tiene problemas con el tren de aterrizaje ocasionando daños al retractarse el tren de nariz en carrera de aterrizaje.

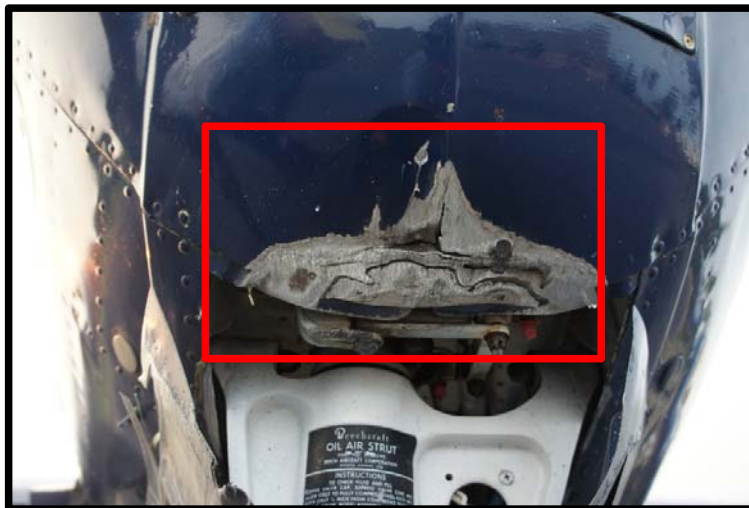
La aeronave presenta en la sección frontal inferior daños de consideración, principalmente la sección de la Bahía donde se guarda el tren de aterrizaje (nariz), otros daños observados fue el motor y hélice, teniendo daños estructurales alrededor de dicha aérea.

Fotografía No. 4
Vista del contorno de la Bahía del Tren Delantero.

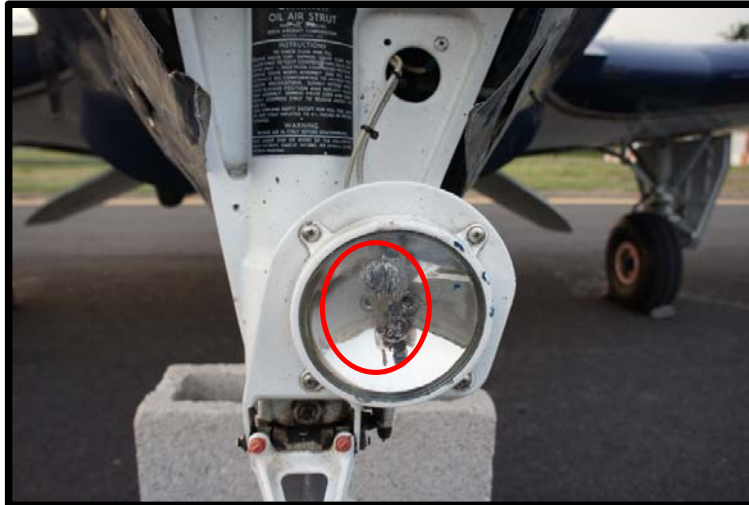
Fotografía No. 5
Vista de daño en Lámpara Luz de Aterrizaje.

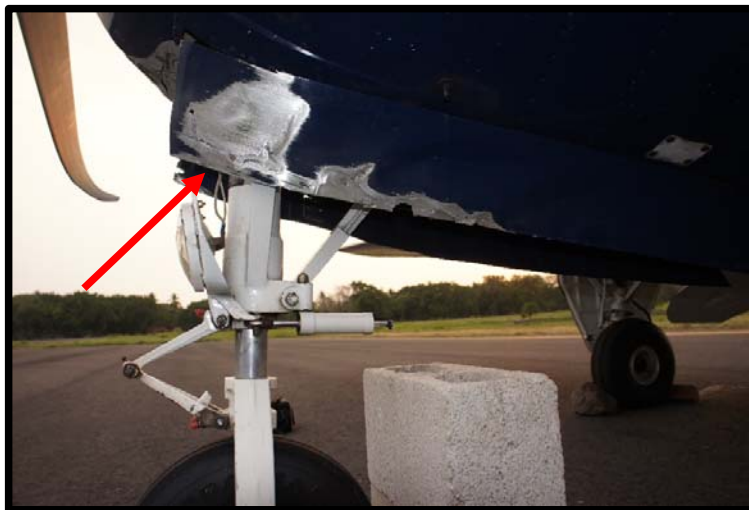
Fotografía No. 6
Vista lateral izquierda de Compuerta del Tren de aterrizaje delantero.

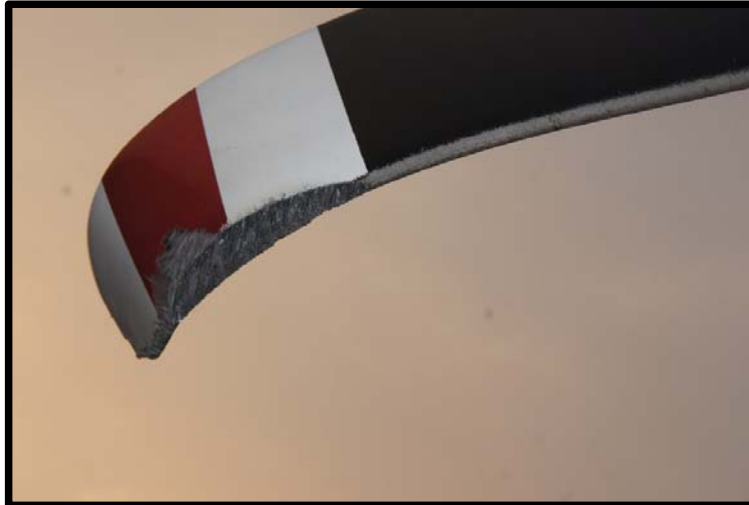
Fotografía No. 7

Vista de una de las aspas de la hélice con daño por arrastre.

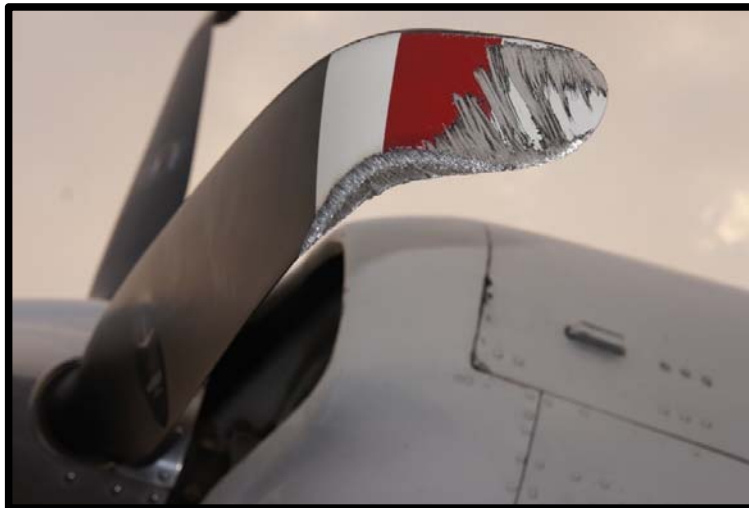
Fotografía No. 8

Vista de una de las aspa de la hélice.

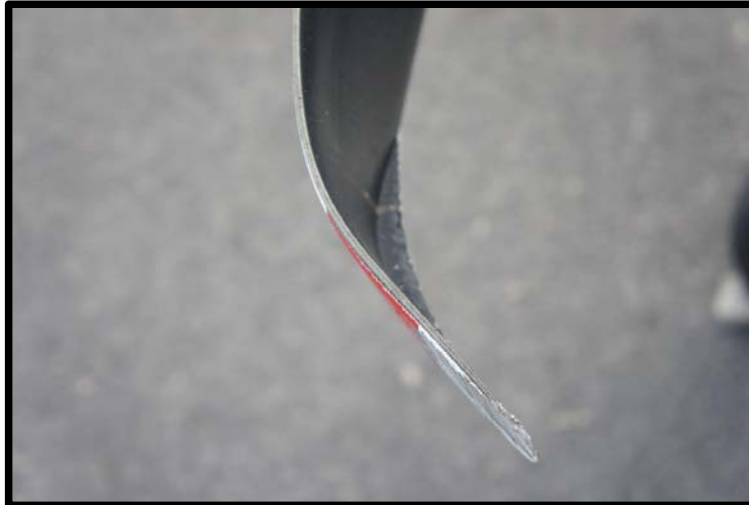
Fotografía No. 9
Vista de la siguiente aspa de la helice dañada.

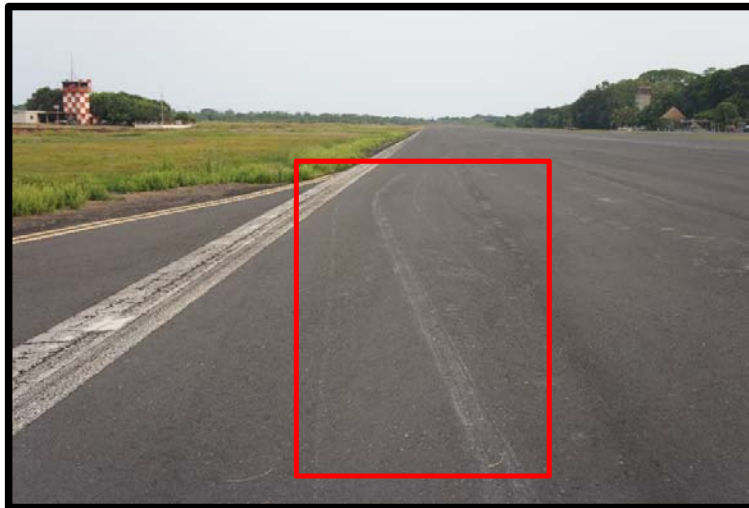
Fotografía No. 10
Vista de la pista marcada por el deslizamiento de la aeronave.

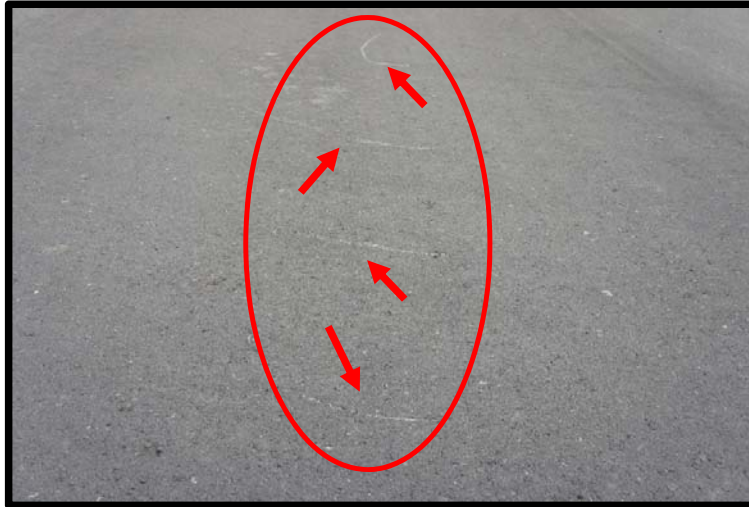
Fotografía No. 11

Vista de los daños ocasionados por la hélice al asfalto de la pista.

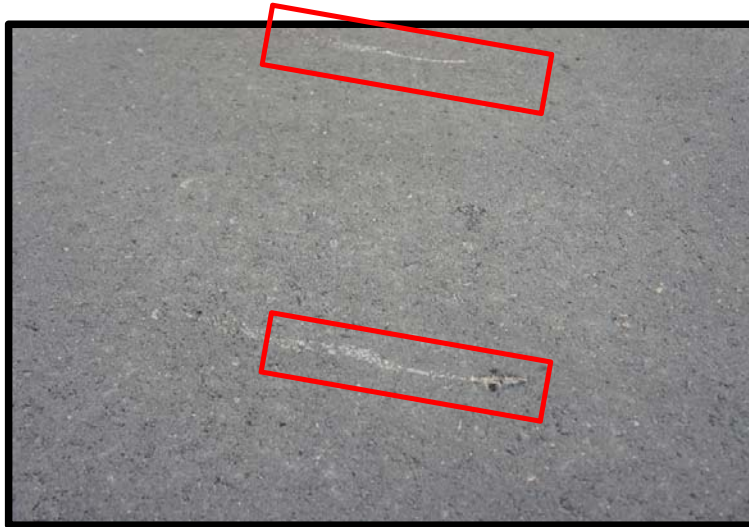
Fotografía No. 12

Vista de daños en la pista, marcas de impacto de hélice.
