Departamento de Seguridad de Vuelo E Investigación de Accidentes.

Reporte No.: A-05-2014
Título: Informe final.
Matrícula: TG-KII

ACCIDENTE DE AERONAVE TRUSH S2R
07 DE ABRIL 2014
FINCA EL RACIMO, PARCELAMIENTO EL ARISCO MUNICIPIO DE TIQUISATE,
DEPARTAMENTO DE ESCUINTLA

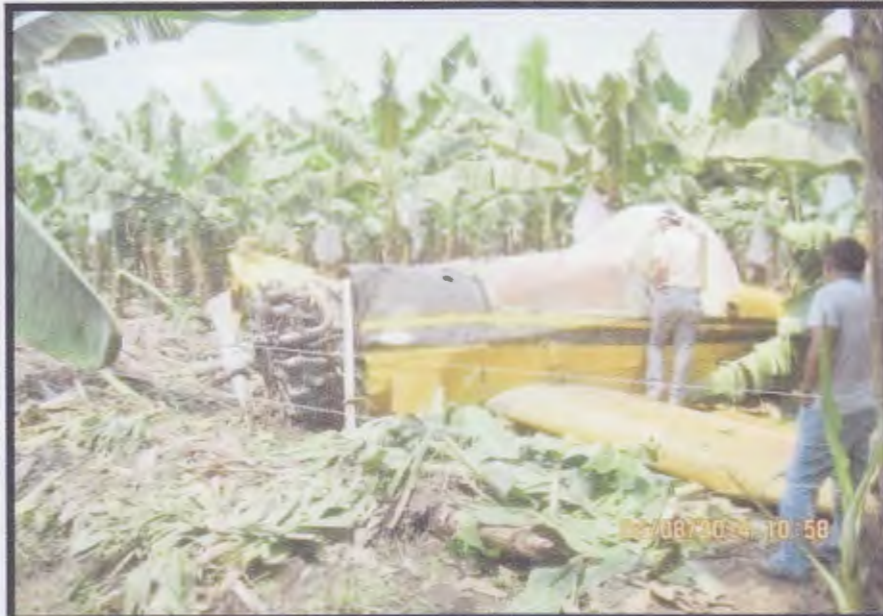
El lugar del impacto es la plantación de banano ubicada en la Finca El Racimo, Municipio de Tiquisate, departamento de Escuintla.

**Fotografía No. 1
Vista Lateral Izquierda**

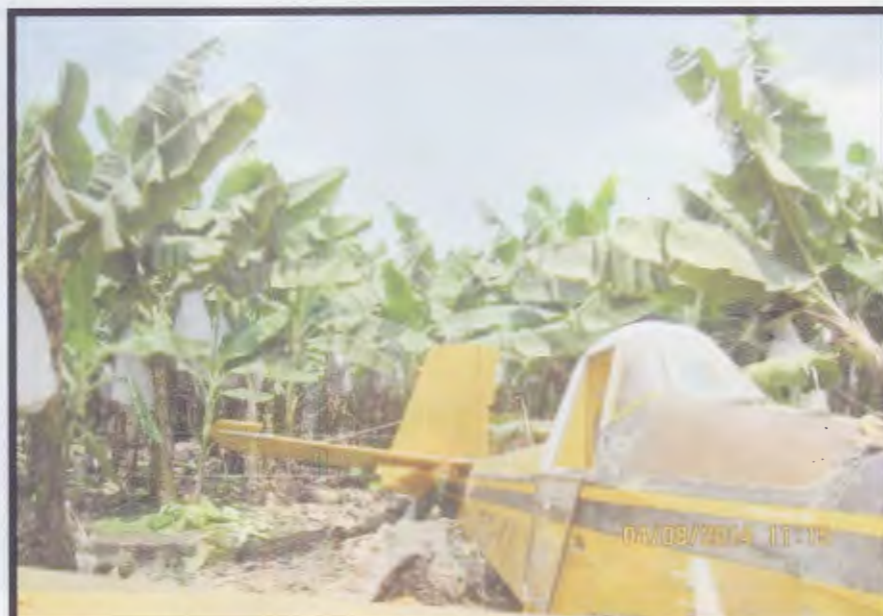
**Fotografía No.2
Vista Lateral Derecha**

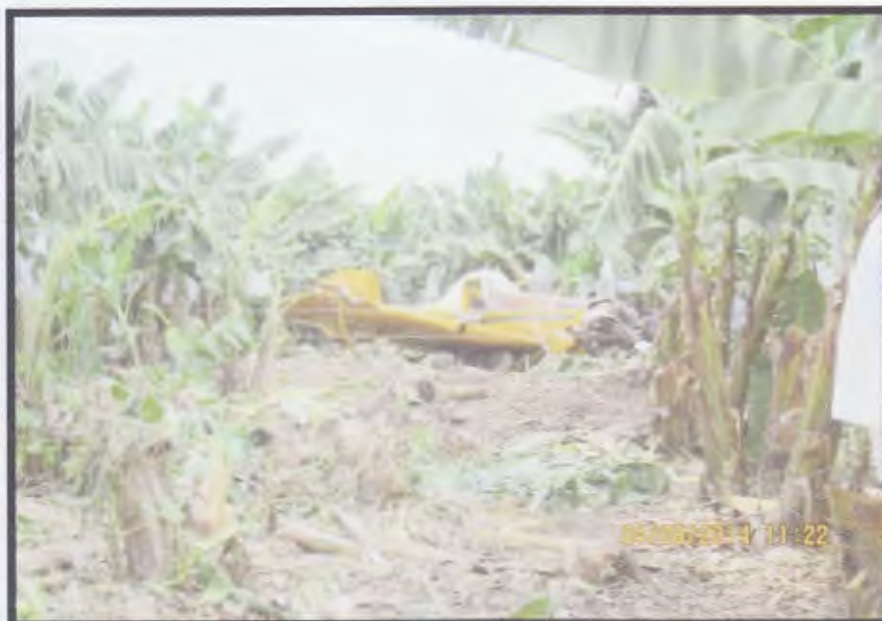
Daños a la plantación en su trayectoria de planeo, se cortaron algunas plantas de banano dejando la brecha de ingreso a la plantación.

Fotografía No.3
Plantación Afectada

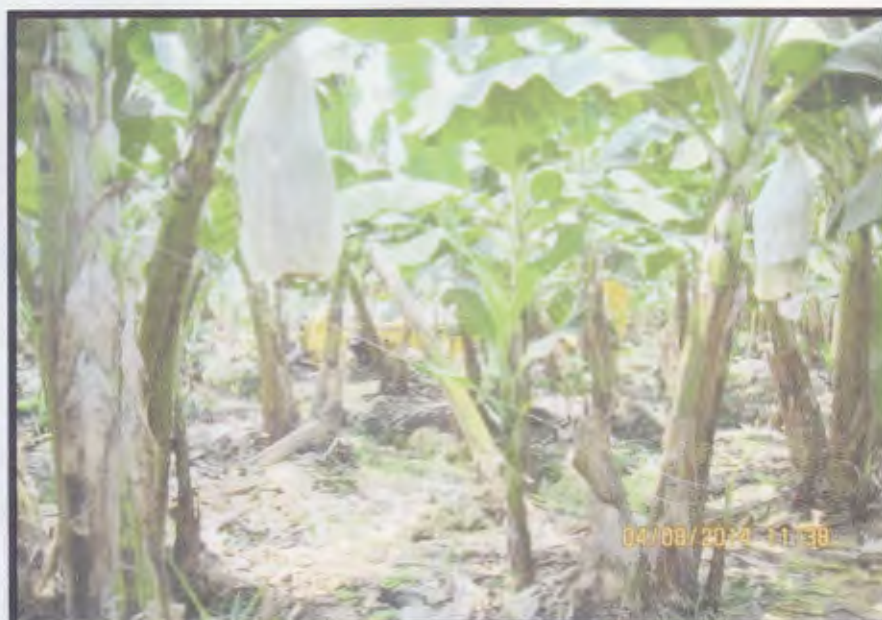
Fotografía No. 4
Brecha hecha por la aeronave

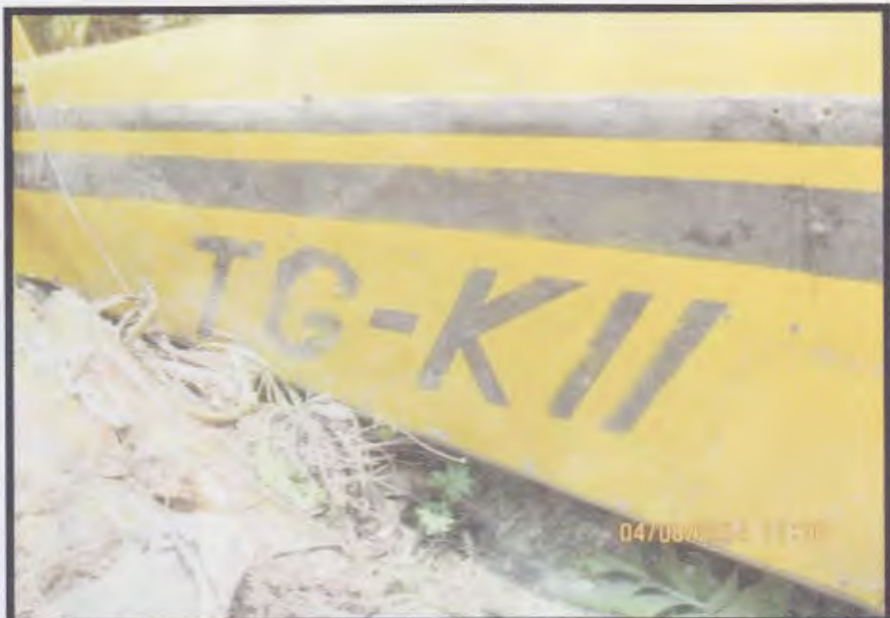
Fotografía No. 5
Matrícula de la Aeronave

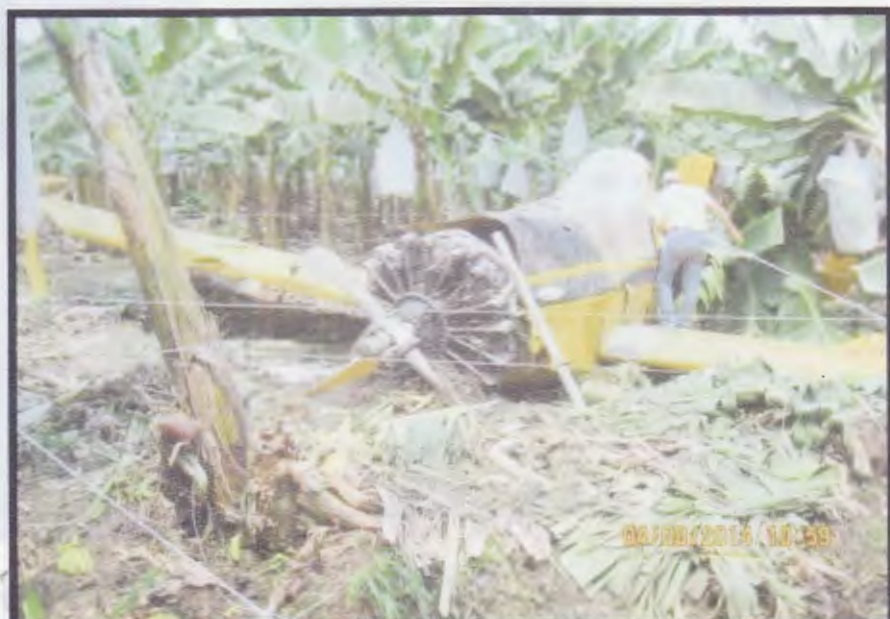
Fotografía No. 6
www.dgac.gob.gt

Durante la inspección efectuada en el área del impacto se muestran golpes en la punta de una de las aspas de la hélice doblada hacia atrás, la otra aspa no tenía daños considerables, el motor se encontró completamente trabado y sin poder girar.

Daños al Motor

La falla probable es que el disco o rueda de levas (mecanismo que abre y cierra las válvulas de los cilindros) se salió de sincronía o tiempo del motor, esto provoca que todos los cilindros (9) quedaran sin compresión y por lo tanto el paro del motor.

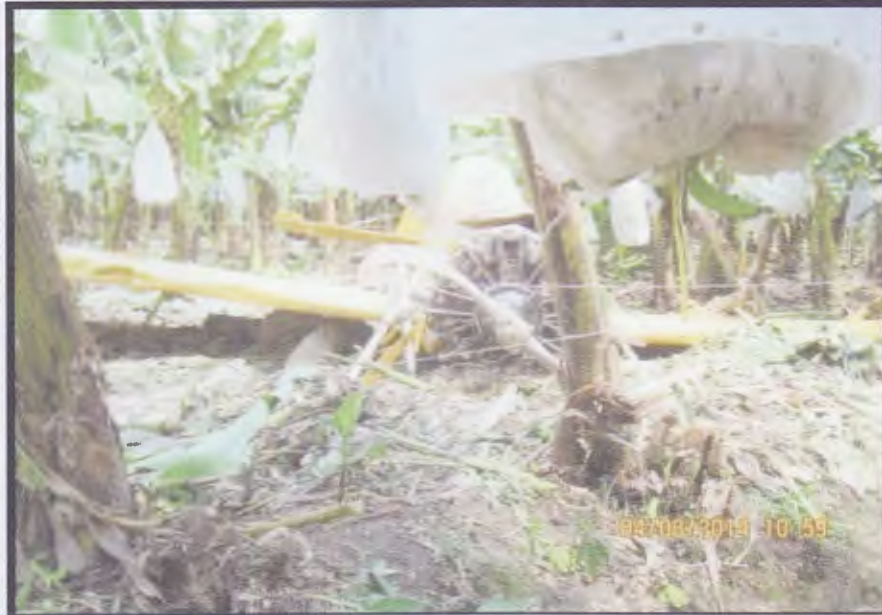
Fotografía No. 7
Daños al Hélice

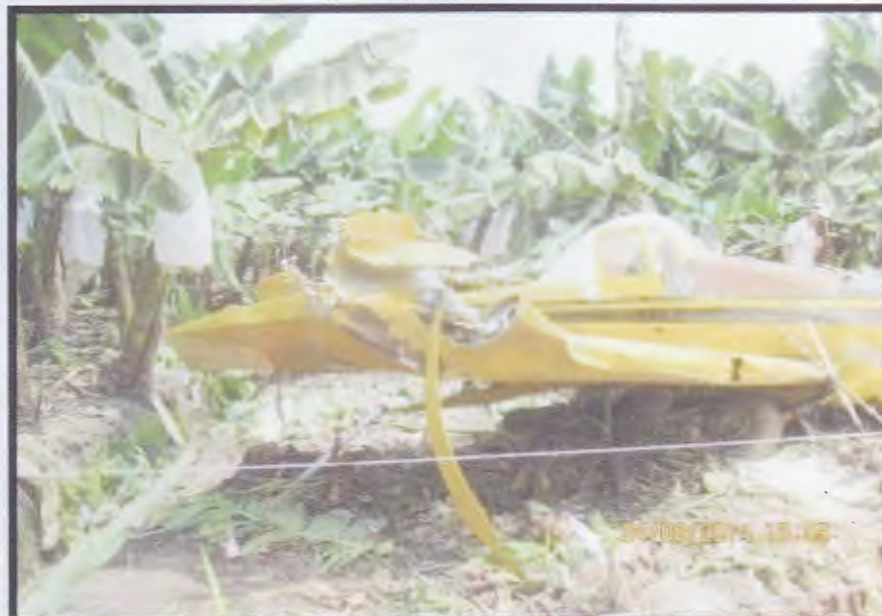
Daños considerables en las alas y el fuselaje completamente abollado y deformado.

Fotografía No. 8
Plano o Ala Derecha Dañada

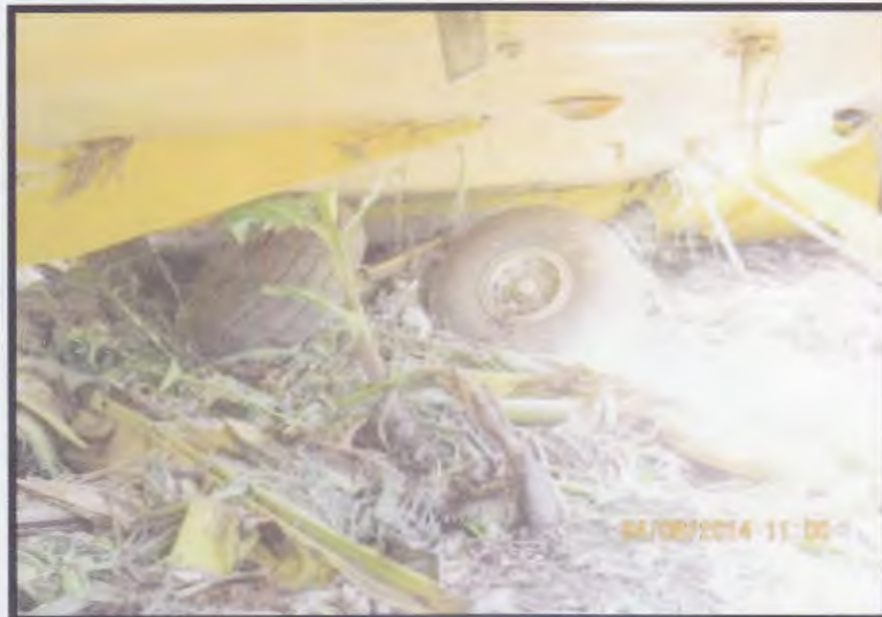
Fotografía No. 9
Daños en el Tren de Aterrizaje

A consecuencia del golpe contra las plantas y la superficie terrestre que no es del todo plana y a demás blanda, se fracturaron los trenes de aterrizaje principal y tren de patín de cola, con fracturas en su base, las alas con golpes severos y el fuselaje de la aeronave presenta abollones y dobladuras a lo largo del mismo, por el impacto contra la base de las plantas, el motor quedó semienterrado y con muestras de daños internos, pues la hélice no se pudo hacer girar presentando resistencia, el empenaje también sufrió daños de consideración.

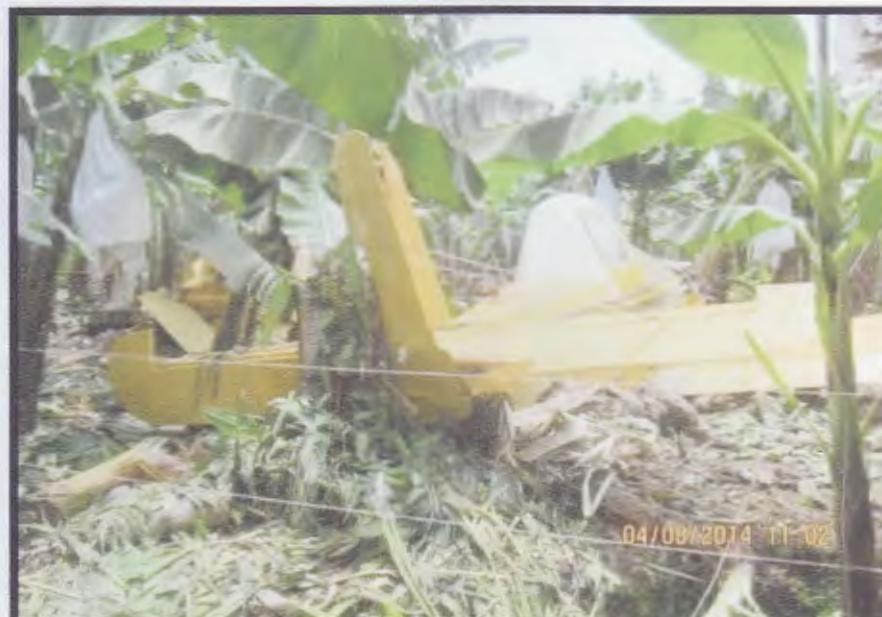
Fotografía No. 10
Daño en el Patín de Cola

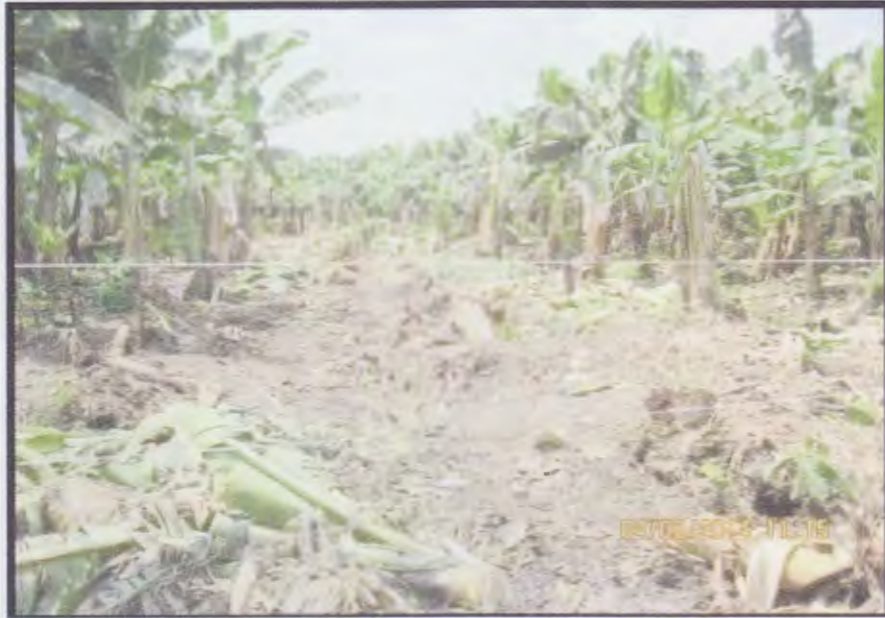
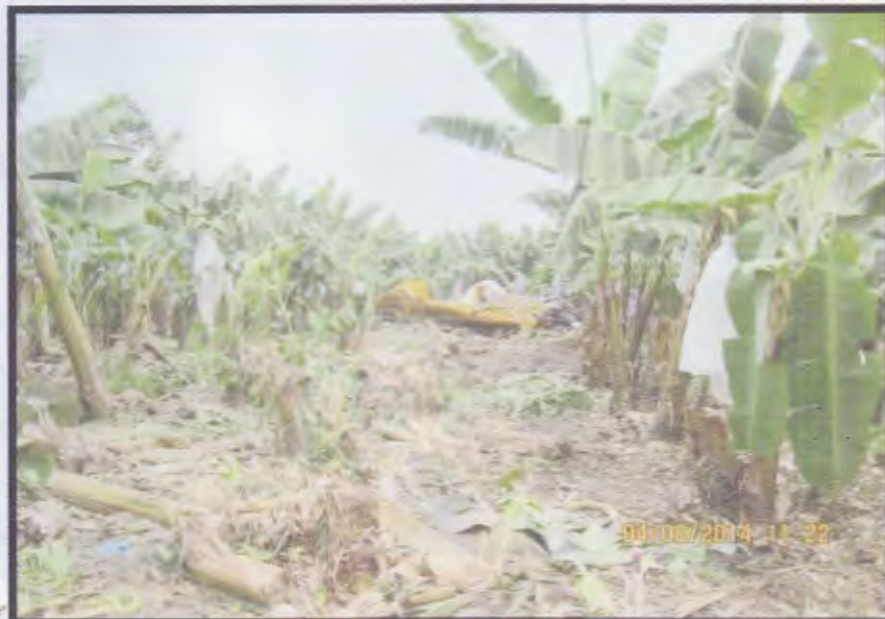
Brecha dejada en la plantación durante el aterrizaje

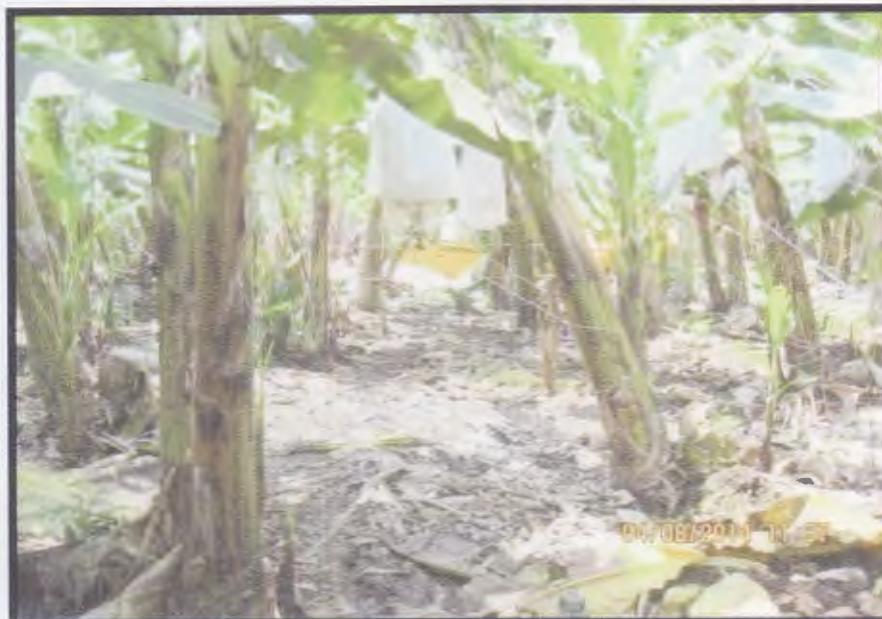
Fotografía No. 13
Aeronave en el medio de la plantación

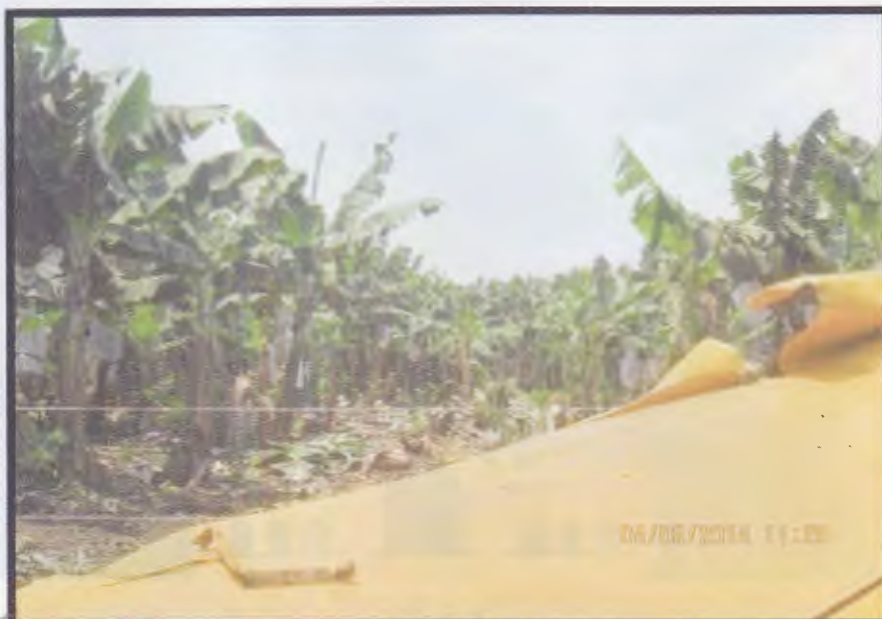
Fotografía No. 14
Aeronave con daños al fondo
www.dgac.gob.gt

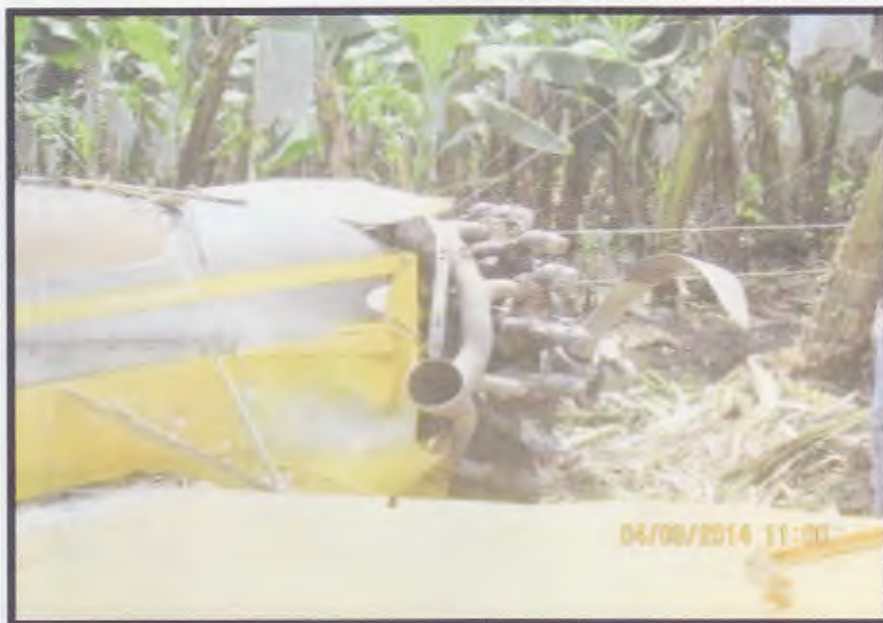
Los restos de la aeronave y sus componentes se encontraron completos y unidos a la aeronave, con los consecuentes daños por impacto a tierra con las plantas de banano, los daños severos al motor y hélice.

Fotografía No. 15
Motor y Hélice

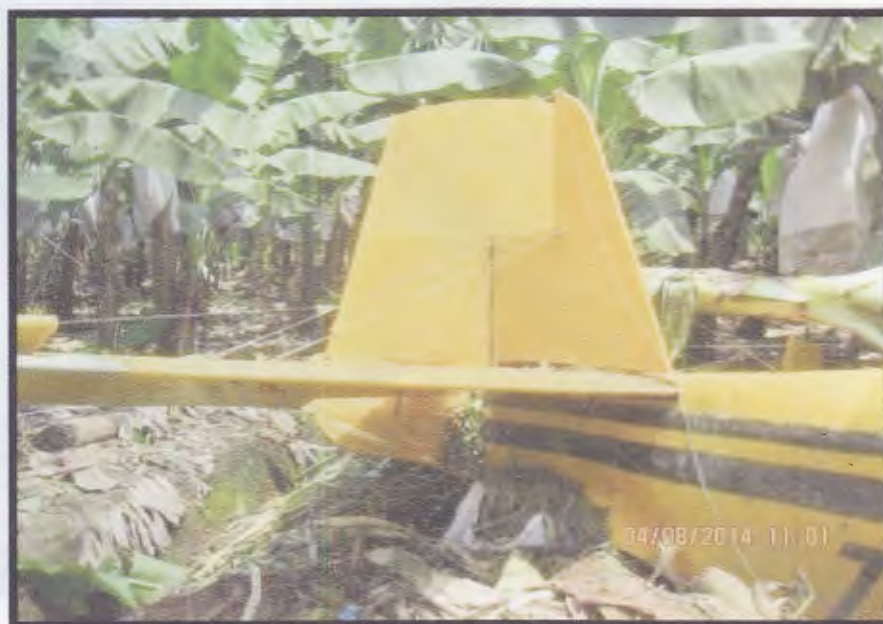
Fotografía No. 16

Patín de Cola Roto

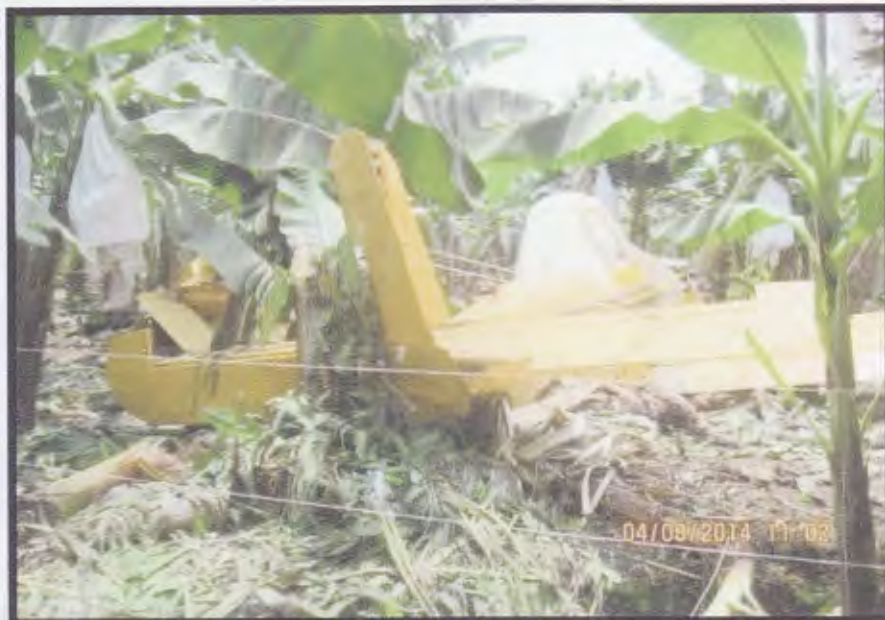
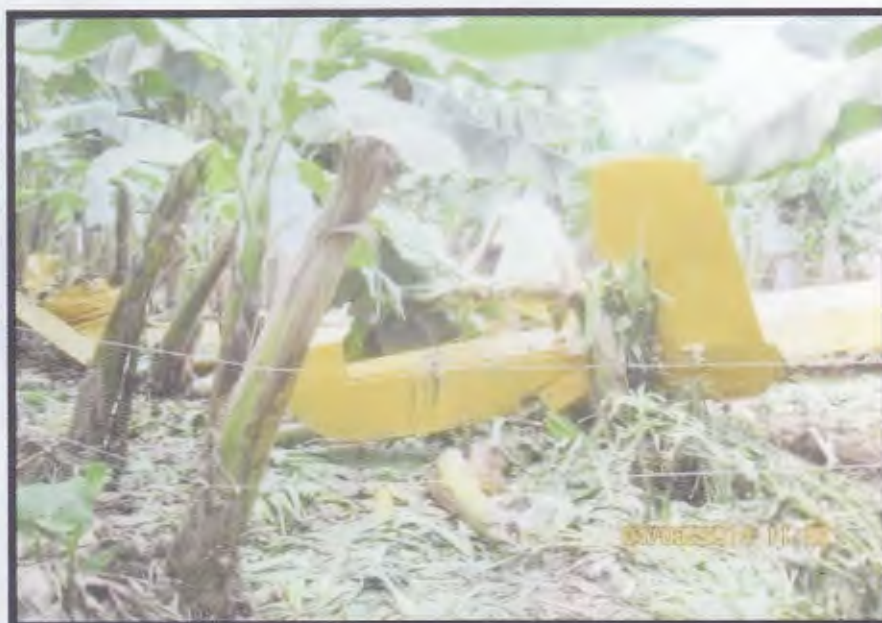
Daños en la Cola

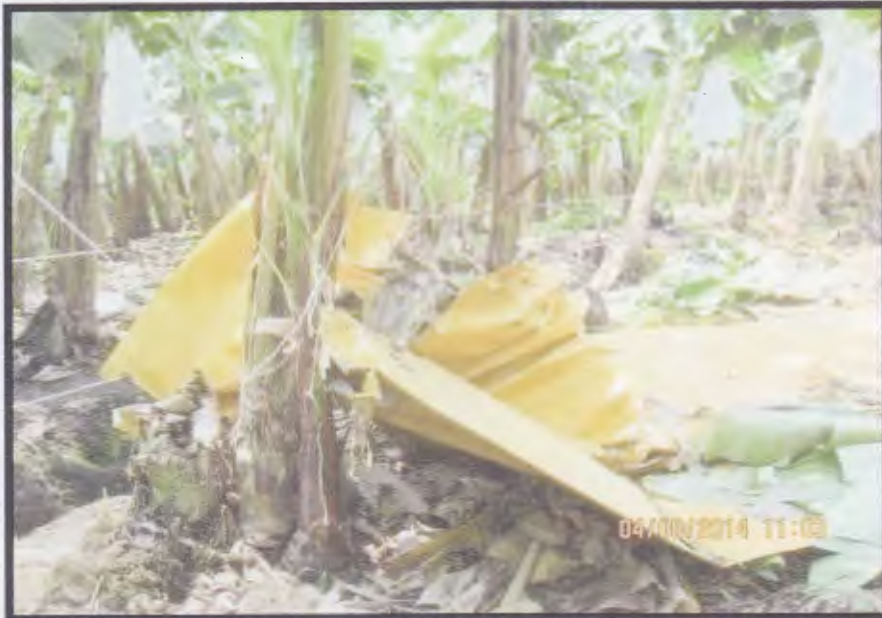
Fotografía No. 19
Daños en la Puerta del Ala Izquierda

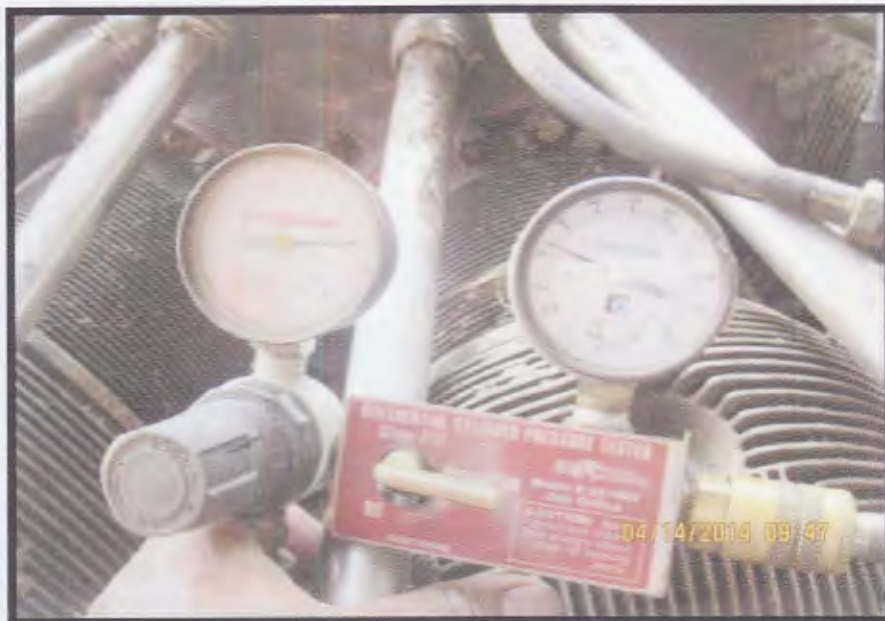
El día 14 de abril de 2014, estuvimos presentes en la OMA- DGAC/G-053-2012, en el aeródromo de La Flora, Tiquisate, Escuintla; para verificar el desarme del motor de la aeronave accidentada TG-KII, con el fin de poder constatar, la causa de la falla del motor y la súbita detención del mismo, cuando se encontraba efectuando trabajos agrícolas de fumigación, provocando un aterrizaje de emergencia sobre la plantación, en el lugar del suceso al tratar de hacer girar el motor, este no giró por estar completamente trabado o engarrotado.

Fotografía No. 21
Chequeo de Compresión

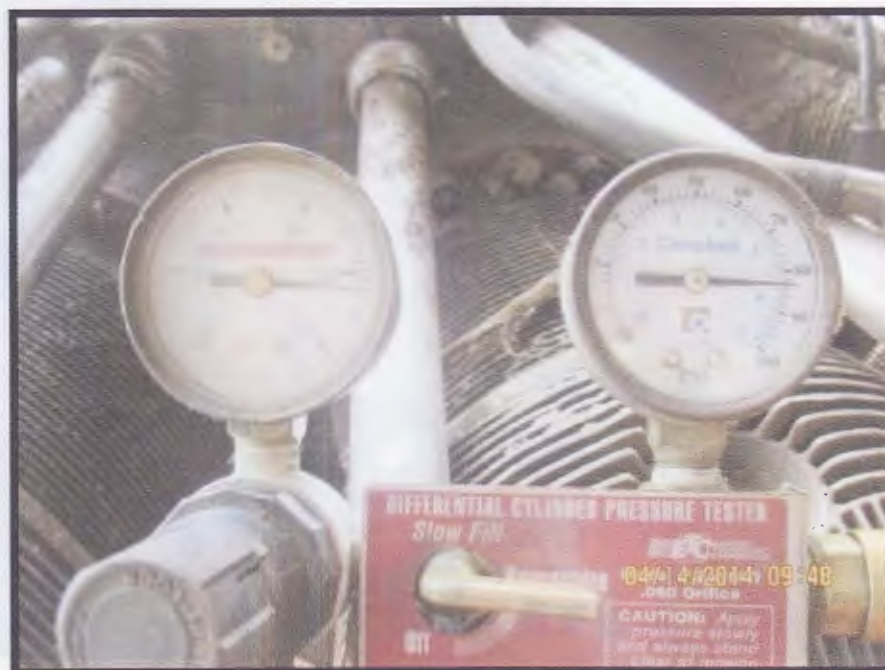
Fotografía No. 22
Re-chequeo de Compresión

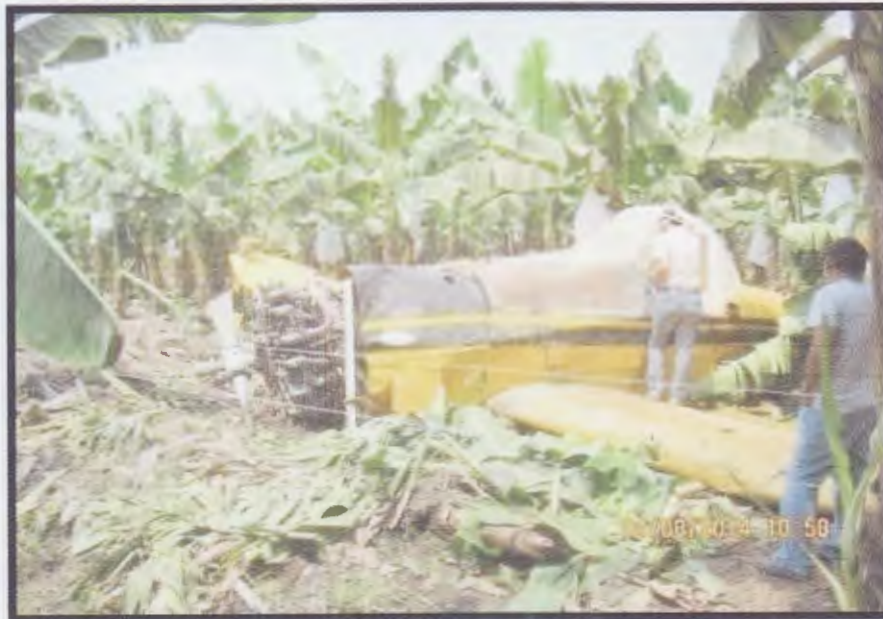
Fotografía No. 23
Vista Frontal Izquierda

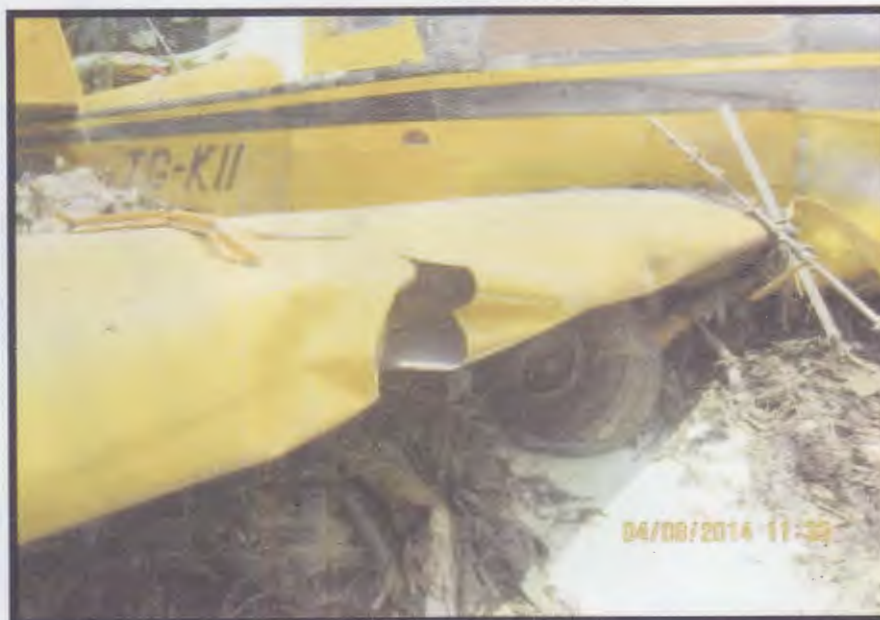
Fotografía No. 24
Borde Ataque Ala Derecha

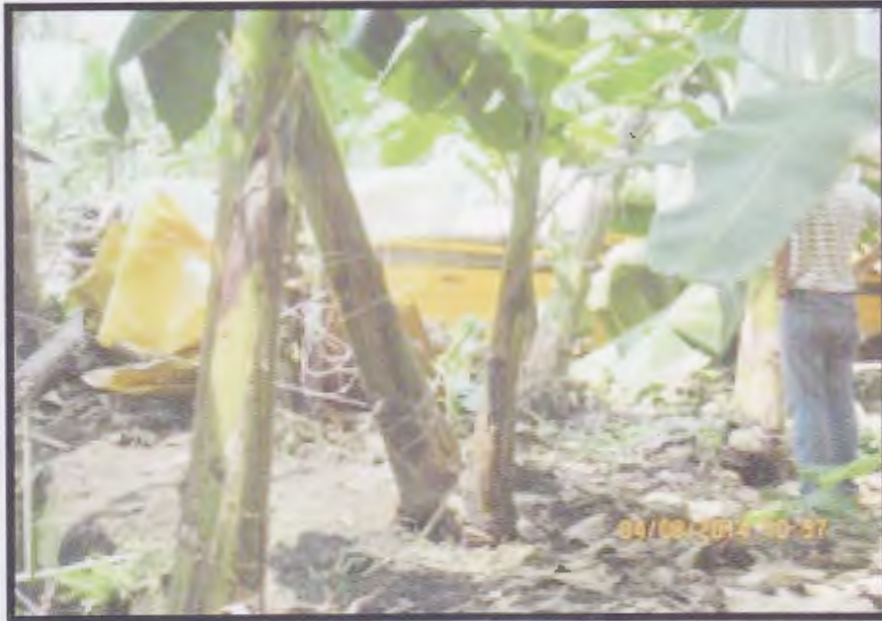
Fotografía No. 25
Vista de la Plantación Dañada

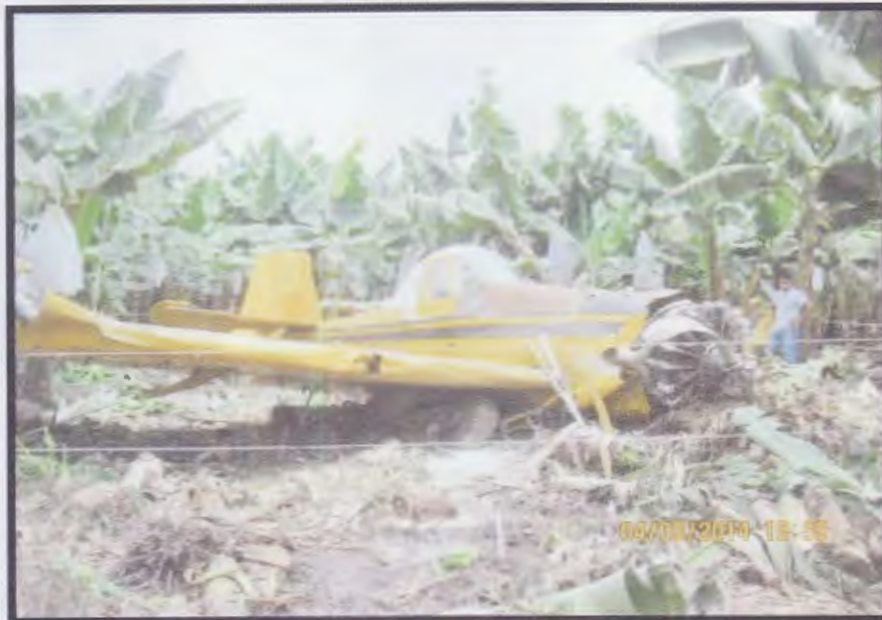
Fotografía No. 26
Resultado del Impacto
