Unidad de Investigación de Accidentes.

Reporte No.:	SVIA-A-03-2014.
Título:	Informe final.
Matricula:	TG-KOP.

PIPER PA 23-235
20 DE MARZO DE 2014.
AEROPUERTO INTERNACIONAL "LA AURORA" GUATEMALA,
DEPARTAMENTO DE GUATEMALA.

INFORME FINAL DEL ACCIDENTE DE LA AERONAVE PIPER PA 23-235 MATRICULA TG-KOP

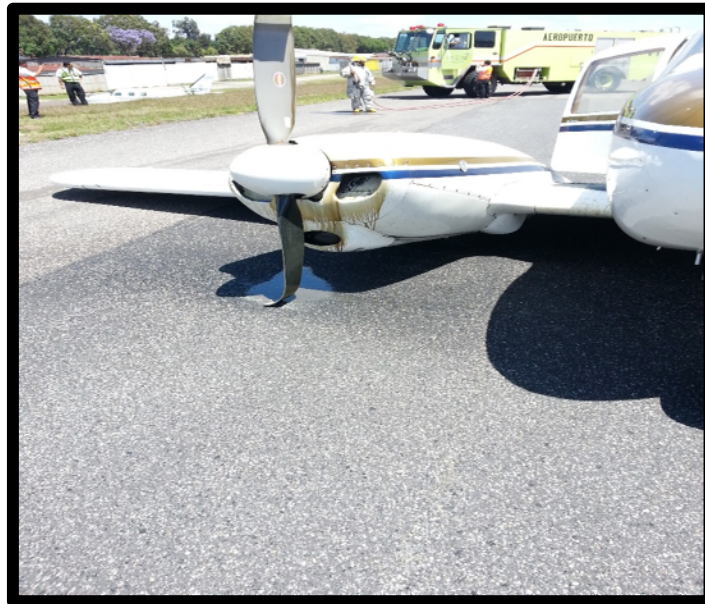
Pista de rodaje en medio de las intersecciones LIMA - KILO al S/W del Aeropuerto.

FOTOGRAFIA No. 1
SOBRE LA PISTA DE RODAJE ENTRE LAS INTERSECCIONES "L" y "K"

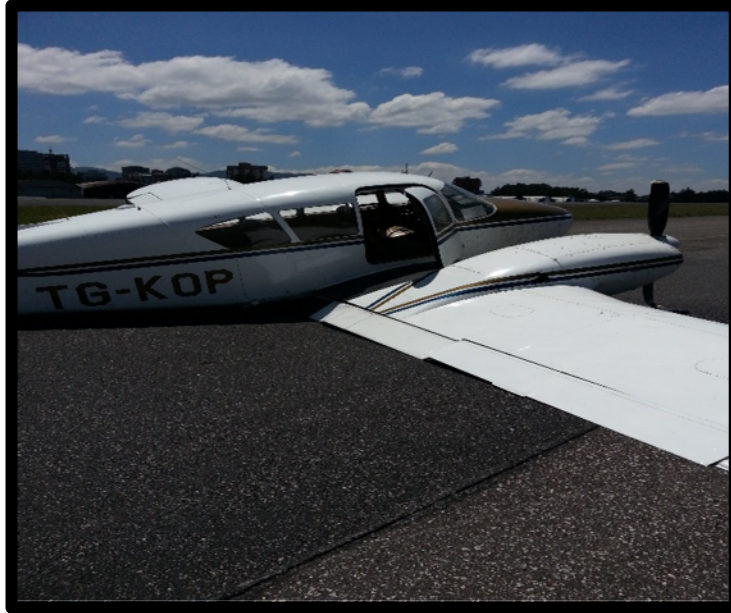
La aeronave presenta daños en la hélice, motor, tren principal derecho y ala, los golpes se ocasionaron con el pavimento de la calle de rodaje además de posibles daños ocultos.

FOTOGRAFIA No. 2
VISTA LATERAL DERECHA DE LA AERONAVE

El tren derecho colapso, doblándose para adelante y retractándose, esto es evidencia de una falla o fuga interna del actuador que soporta el candado de Tren de aterrizaje en situación Abajo y Asegurado.

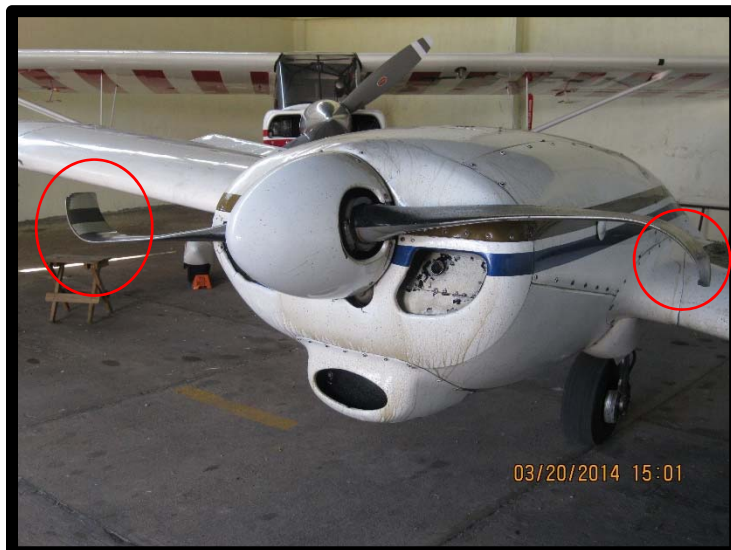
Se efectuó revisión visual al motor derecho, hélice derecha por el golpe contra el suelo, encontrando evidencias que el motor si estaba funcionando cuando ocurrió el suceso, por lo que se descarta falla de motor.

FOTOGRAFIA No. 3
DAÑOS EN LA PARTE FRONTAL DEL MOTOR

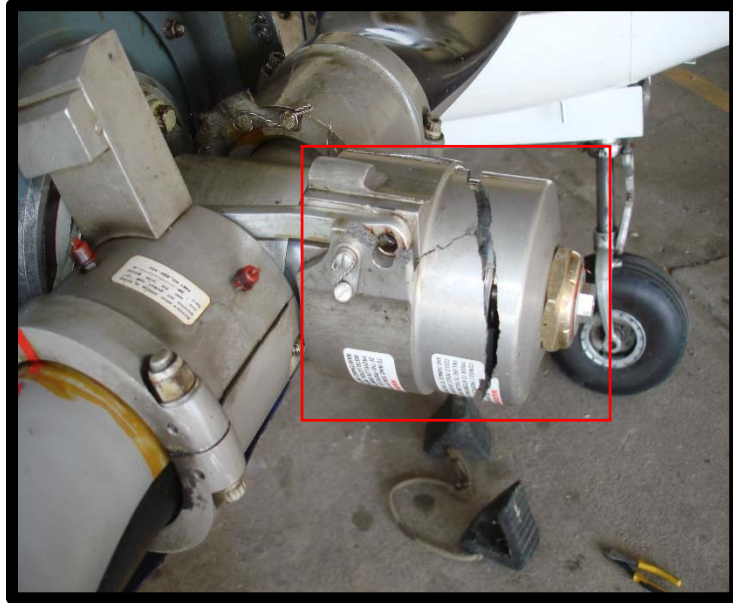
Los restos de la aeronave y sus componentes se encontraron completos unidos a la aeronave, al momento de la inspección física se encontró con daños el tren principal derecho, hélice, ala y flap.

FOTOGRAFIA No. 4
ROTURA EN EL HOVE DE LA HÉLICE

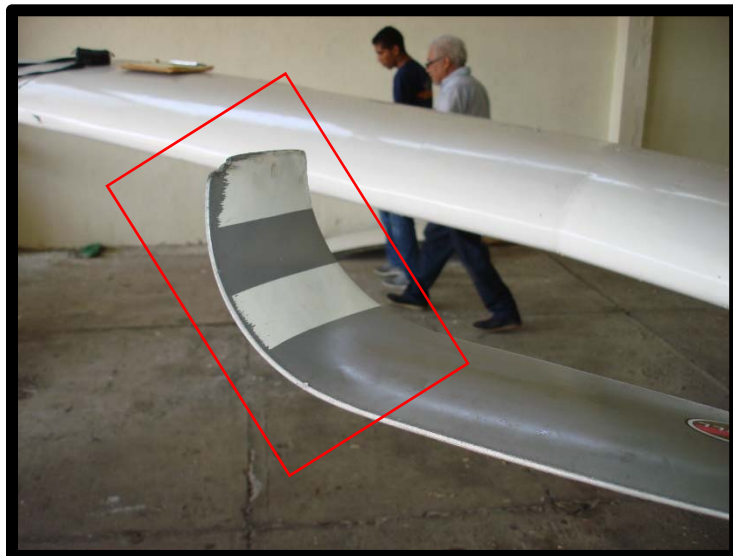
FOTOGRAFIA No. 5
DAÑOS EN EL ASPA DERECHA

Las palas de la hélice derecha manifestaban daños provocados por el impacto, indicativos que el motor se encontraba funcionando sin potencia al momento del impacto.

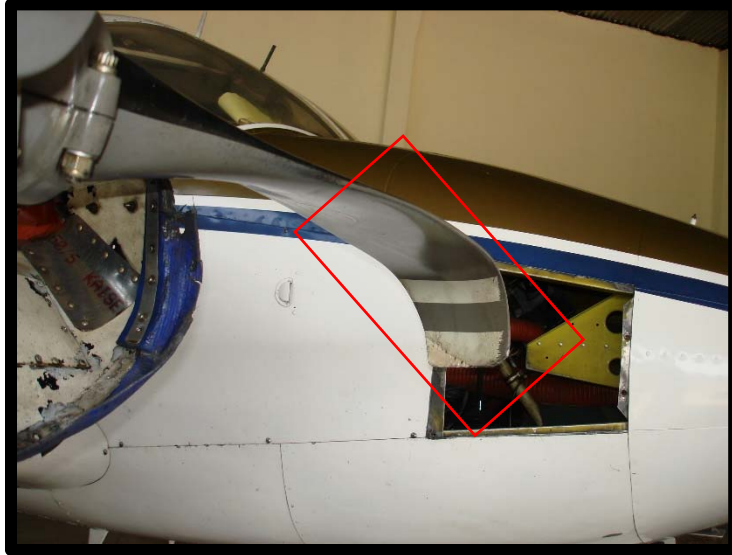
FOTOGRAFIA No. 6
DAÑOS EN EL ASPA IZQUIERDA

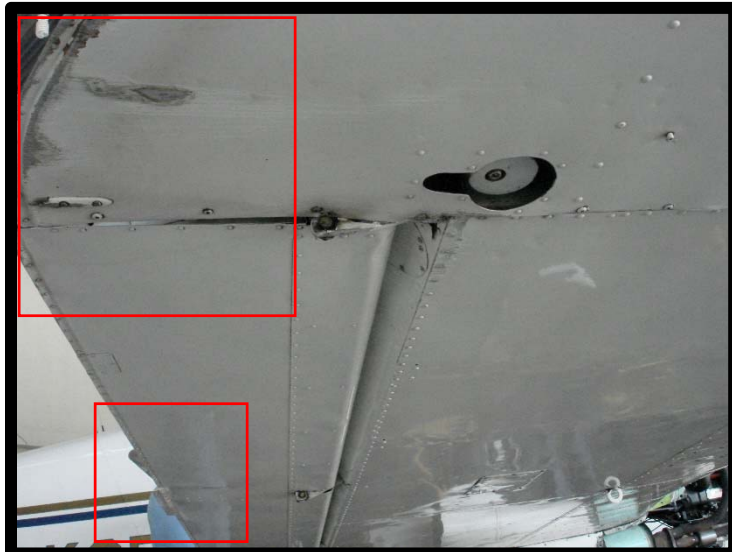
FOTOGRAFIA No. 7
DAÑOS EN LA PARTE INFERIOR DEL ALA DERECHA

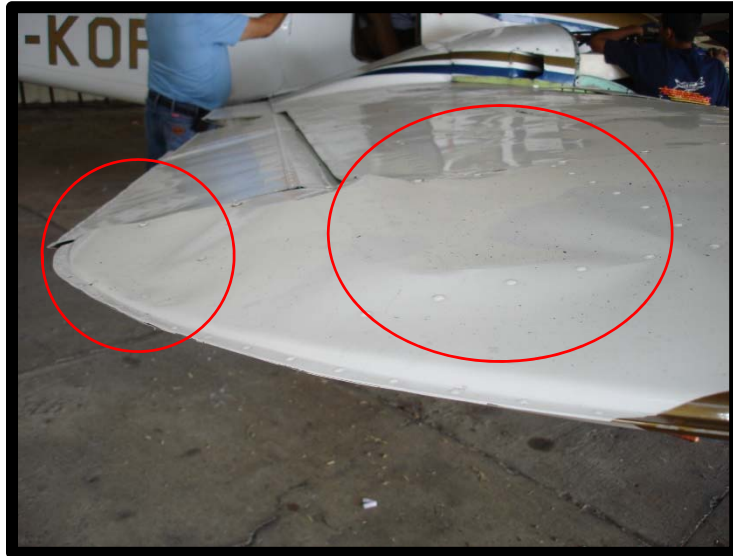
FOTOGRAFIA No. 8
LADO SUPERIOR DEL ALA DERECHA

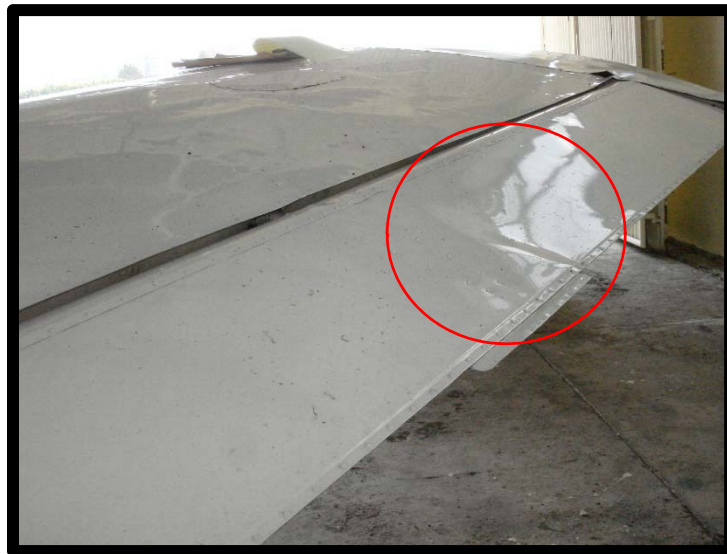
FOTOGRAFIA No.9
EL ALA DERECHA DAÑADA POR EL GOLPE.
