## **Departamento de Investigación de Accidentes y Seguridad de Vuelo.**

<b>Reporte No.:</b>	<b>A-08-2014</b>
<b>Título:</b>	<b>Informe final.</b>
<b>Matricula:</b>	<b>TG-LER</b>

### **ACCIDENTE DE AERONAVE TRUSH S2R-T15**

**21 DE JUNIO 2014**

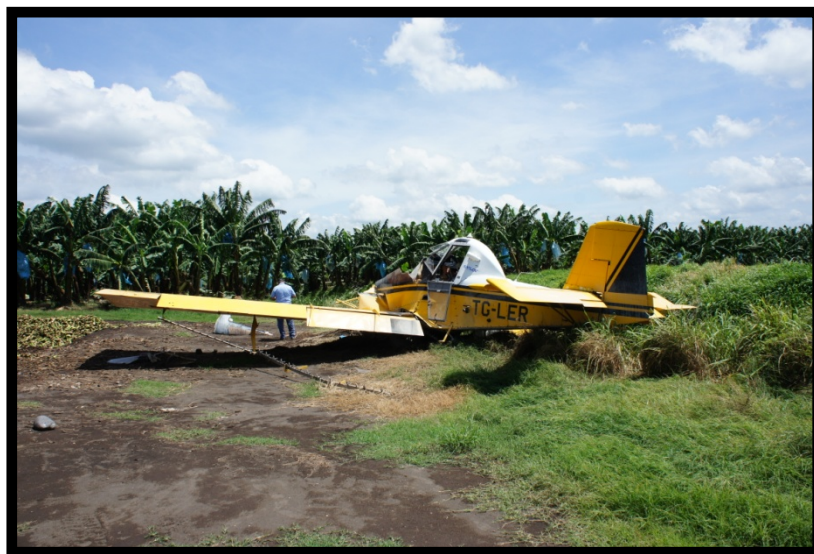
Fotografía No. 04

Vista del costado izquierdo de la aeronave.

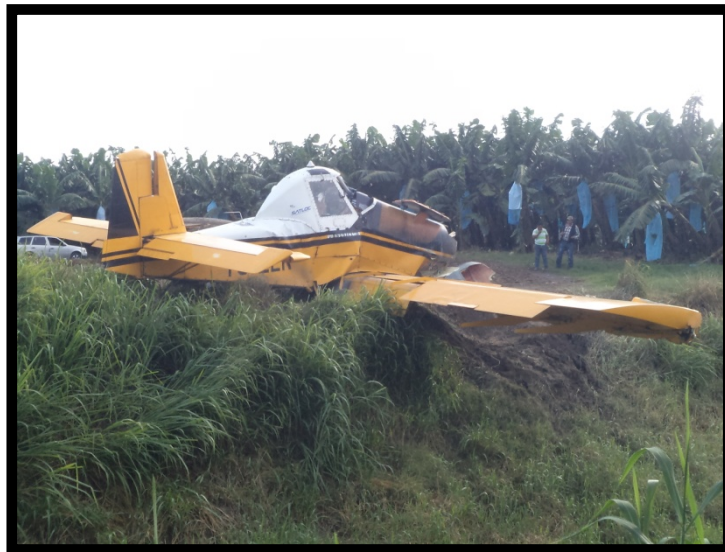
Fotografía No. 06

Vista del lado derecho del fuselaje de la aeronave.

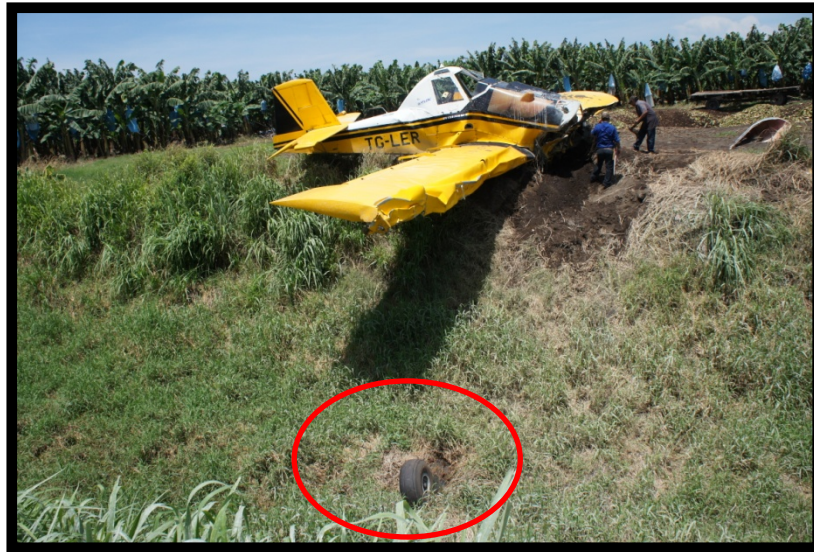
Fotografía No. 07

Vista del kinel o zanjón con el tren de aterrizaje al fondo del mismo.

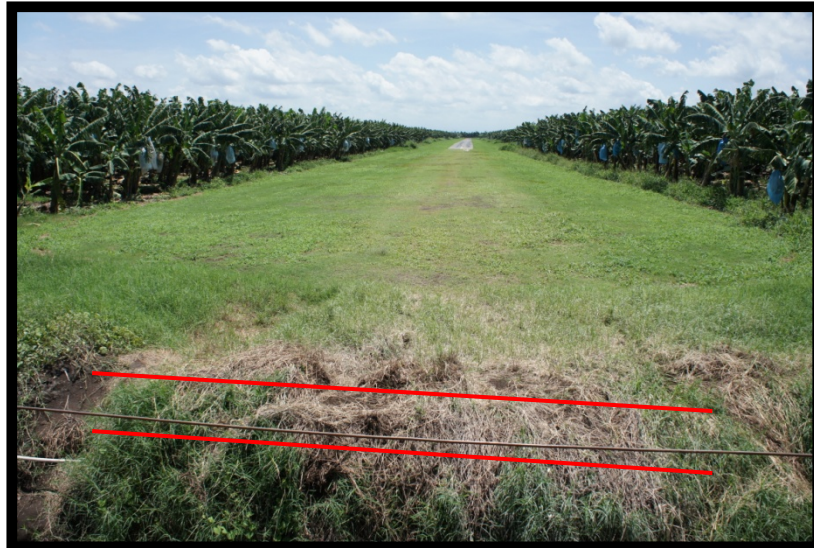
Fotografía No. 08

Vista del cable al final del tramo de pista de grama.

La aeronave quedó destruida debido al grado de impacto al final de la pista de la mencionada Finca, debido a que en su senda de vuelo fallido se encontraba un cable, el cual sirve como línea de transporte de banano de la Finca, este enganche uno de los trenes de aterrizaje principal (derecho) haciendo que la aeronave perdiera de forma abrupta la velocidad que tenía, colaborando con los daños por impacto a tierra al fuselaje de la aeronave.

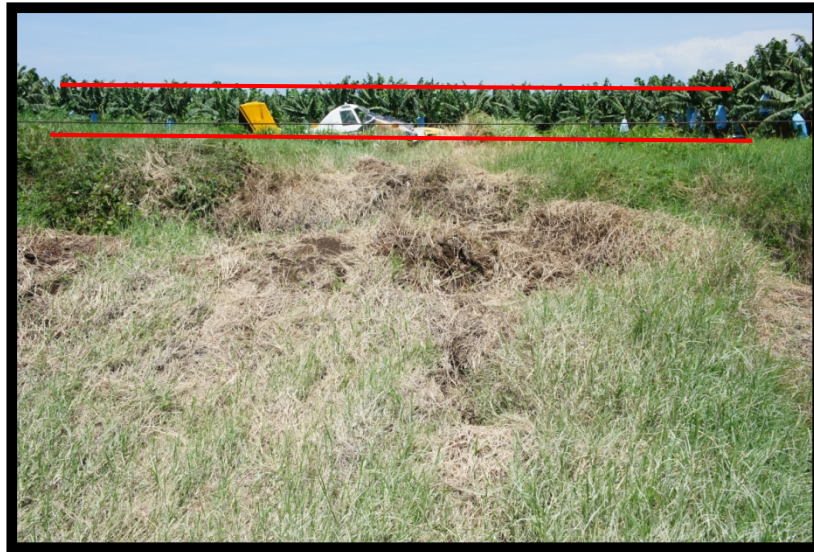
Fotografía No. 09

Vista lejana del fuselaje de la aeronave y el cable al final de la pista.

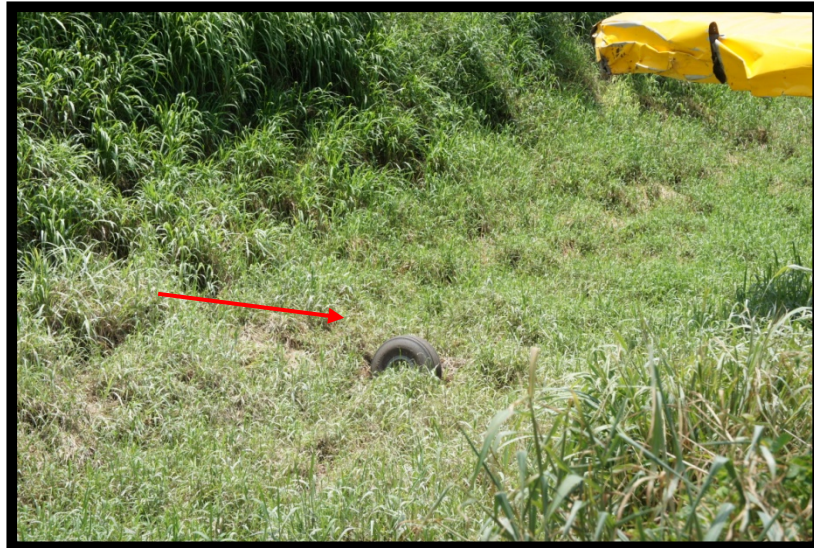
Fotografía No. 10

Los restos de la aeronave y sus componentes se encontraron completos, separándose solamente el tren principal de lado derecho, observando daños severos al fuselaje, hélice y motor por destrucción.

Tren de aterrizaje derecho.

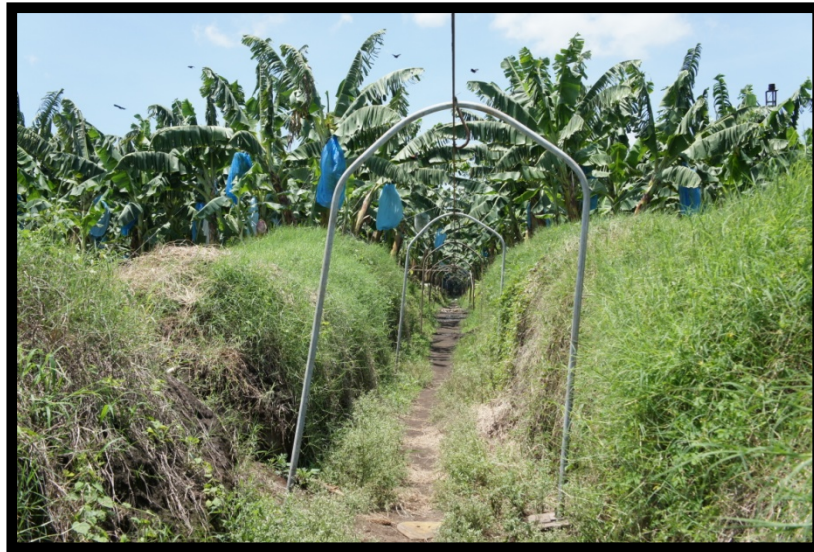
Fotografía No. 11

Vista del cable de traslado de banano.

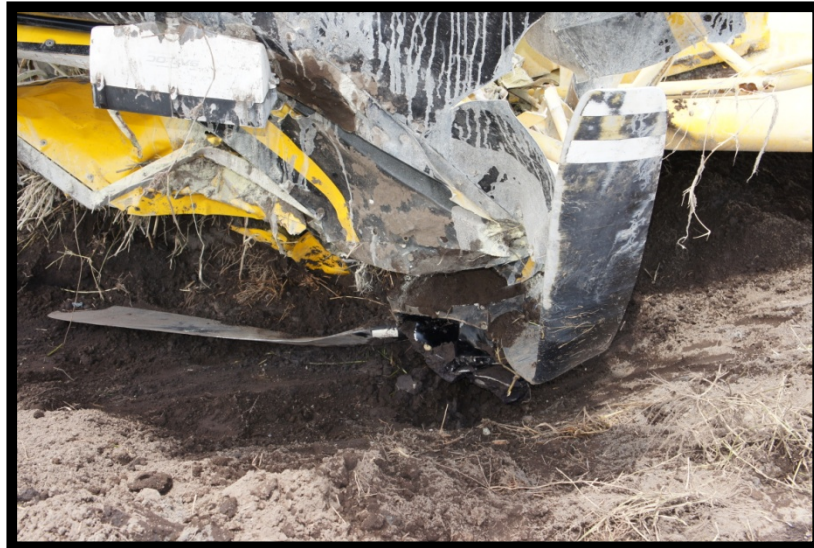
Fotografía No. 12

Cada aspa de la hélice con dobladuras por impacto a tierra, el motor se encontró atrancado debido a que se doblo en la sección de combustión o área de la sección caliente del mismo, la cabina se encuentra deformada debido al daño causado por impacto.

Vista de la hélice con daños y enterrada.

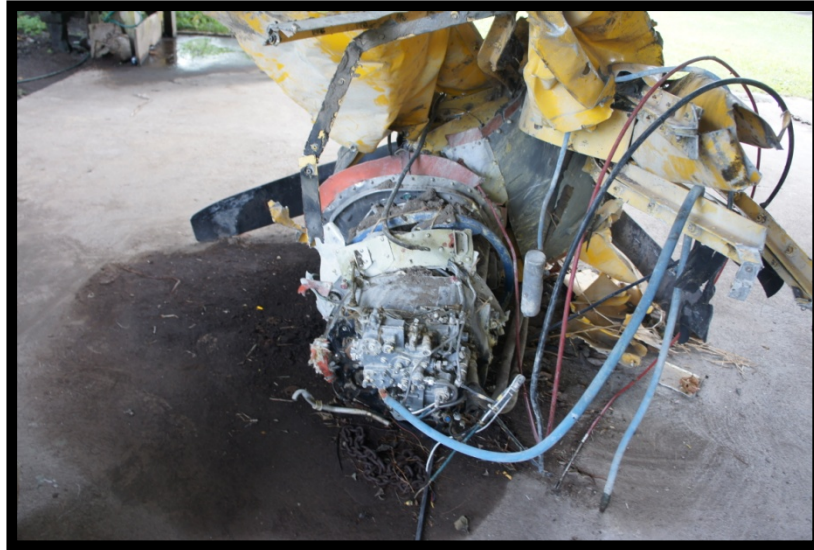
Fotografía No. 13

Motor de la aeronave para inspección.

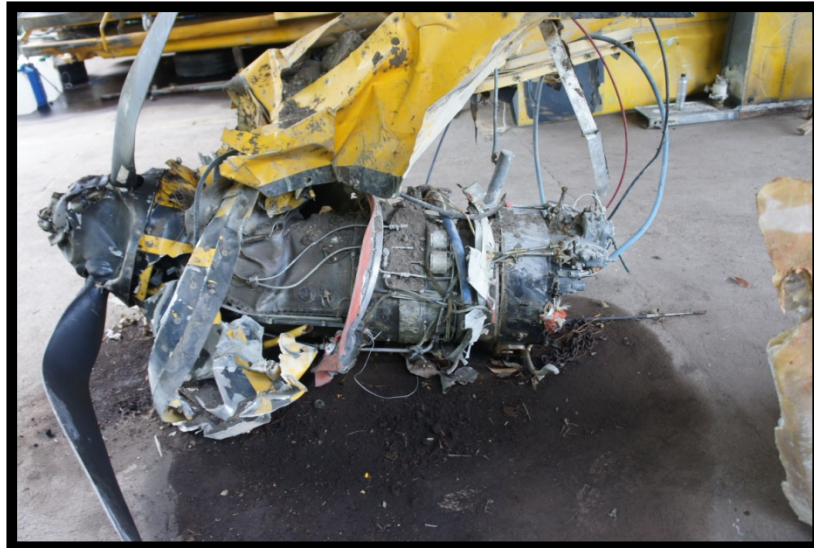
Fotografía No. 14

Vista lateral del motor.

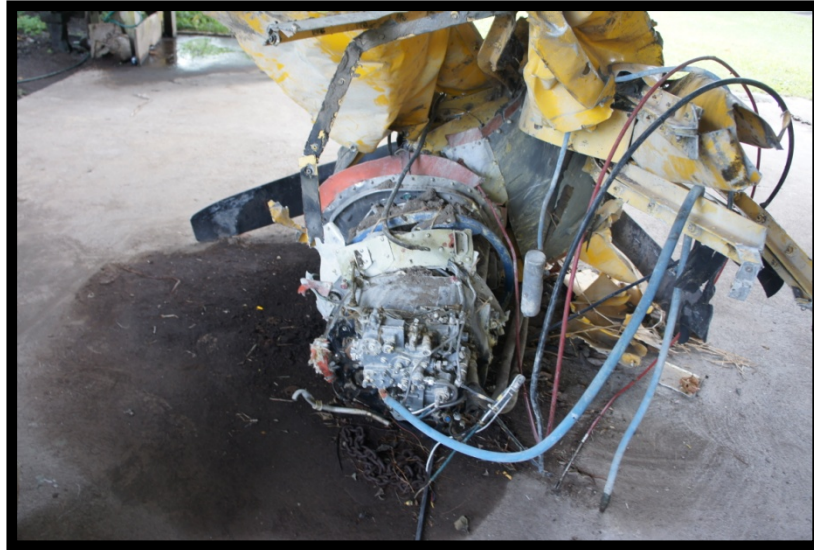
Fotografía No. 15

Vista de la Unidad de Control de Combustible del motor.

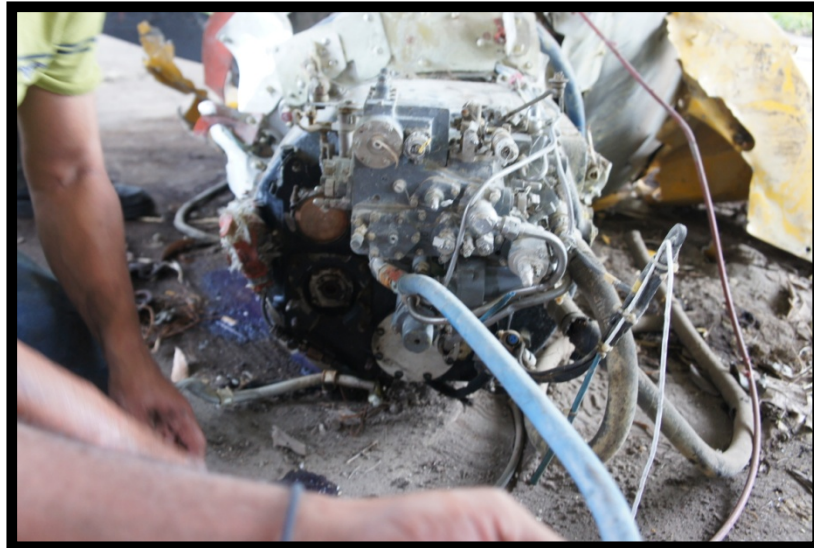
Fotografía No. 16

Vista cercana del FCU del motor.

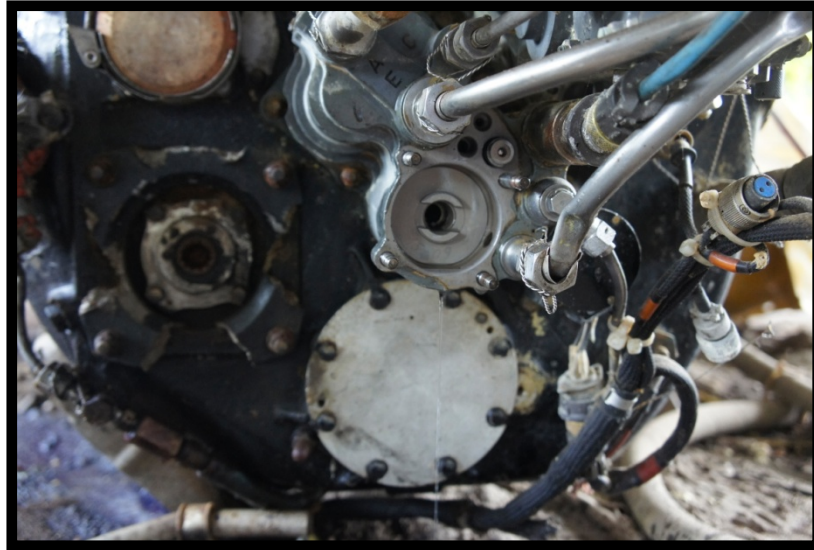
Fotografía No. 17

Área de ubicación del filtro de combustible del FCU

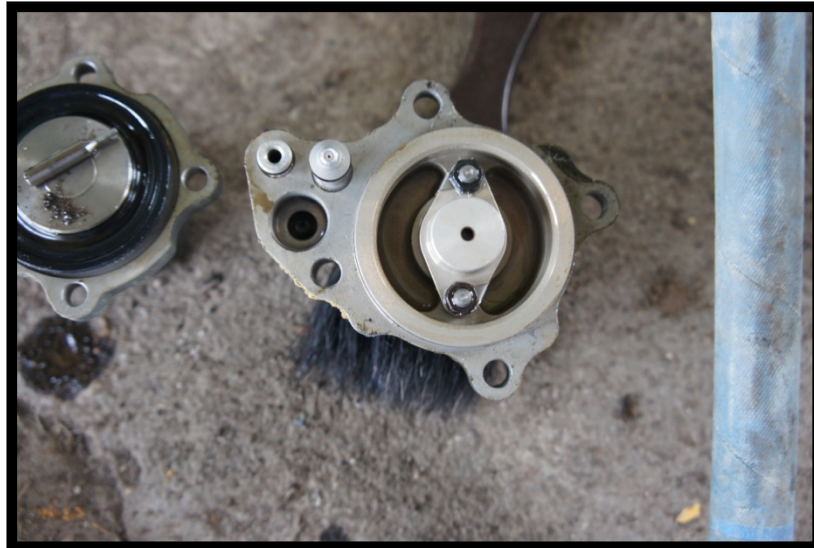
Fotografía No. 18

Tapadera y regulador del filtro de combustible del FCU.

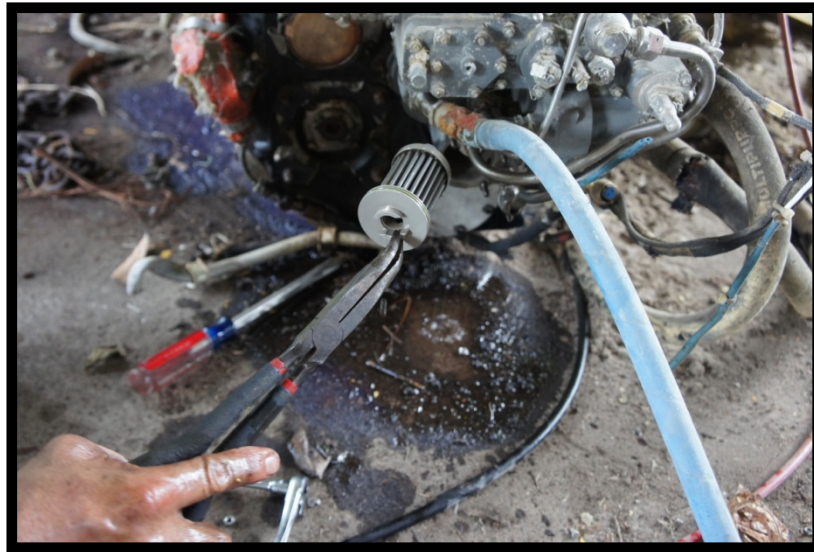
Fotografía No. 19

Extracción del filtro del FCU.

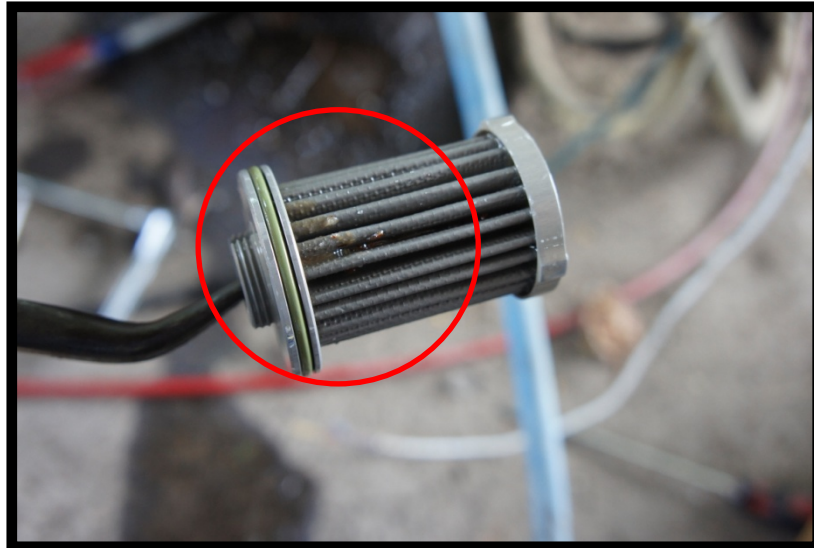
Fotografía No. 20

Vista del elemento del filtro con contaminación visible.

Aumentar la vigilancia operacional de las Organizaciones de Mantenimiento aprobadas con el fin de evitar fallas que puedan ser descubiertas a tiempo, en fase de mantenimiento preventivo para evitar o prever factores contribuyentes como el presente caso.

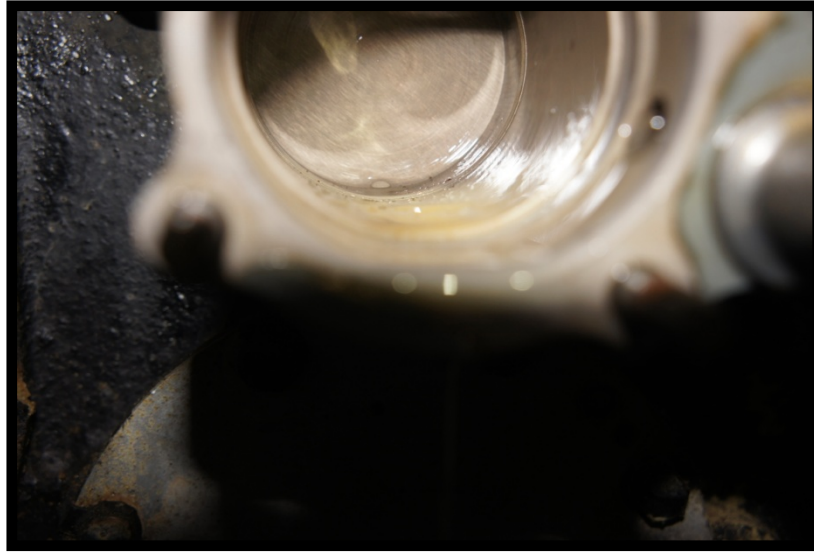
Fotografía No. 21

Sedimentación y contaminantes dentro del FCU

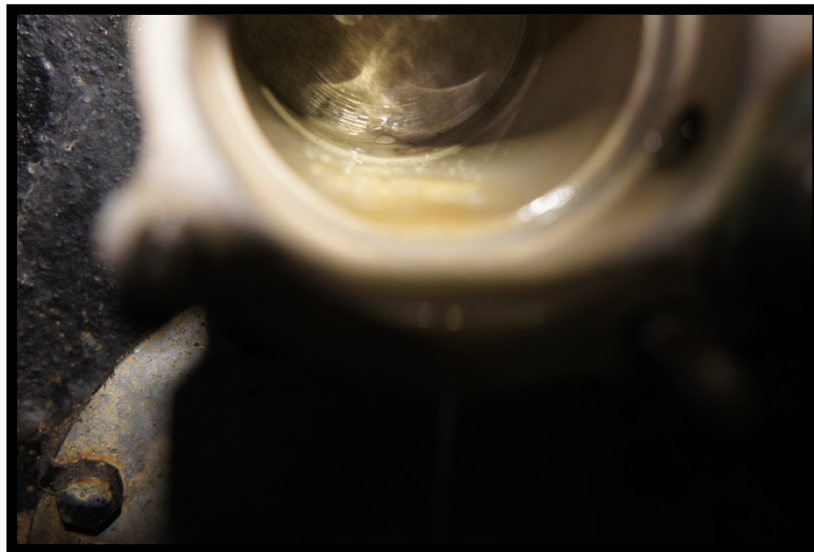
Fotografía No. 22

Presencia de agua y contaminantes dentro del FCU.

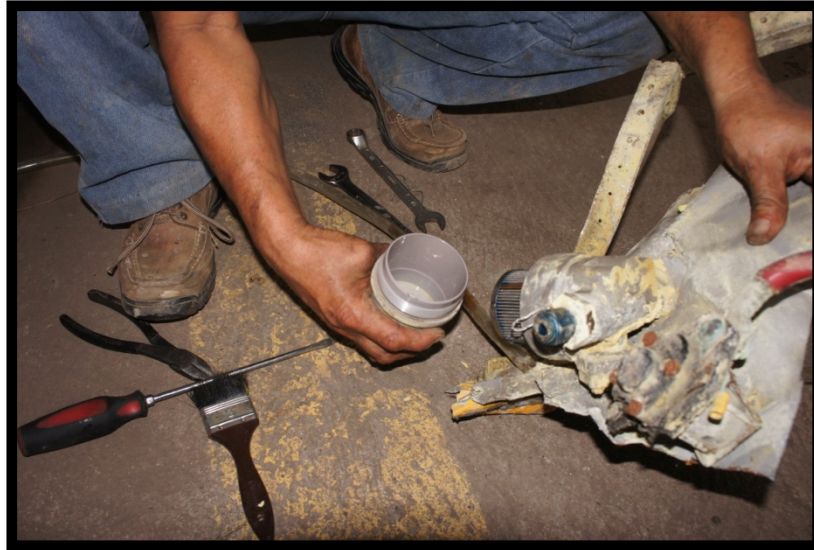
Fotografía No. 23

Vista del filtro principal de combustible

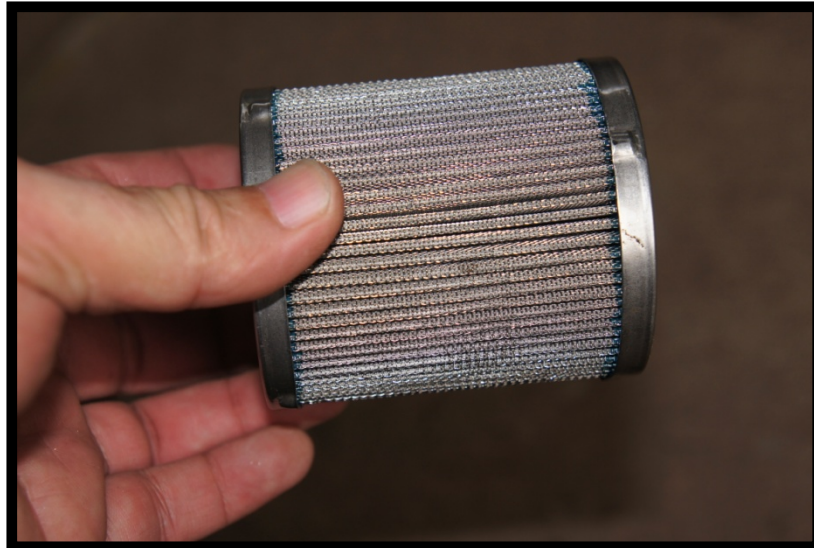
Fotografía No. 24

Elemento principal del filtro de combustible limpio y libre de contaminantes.

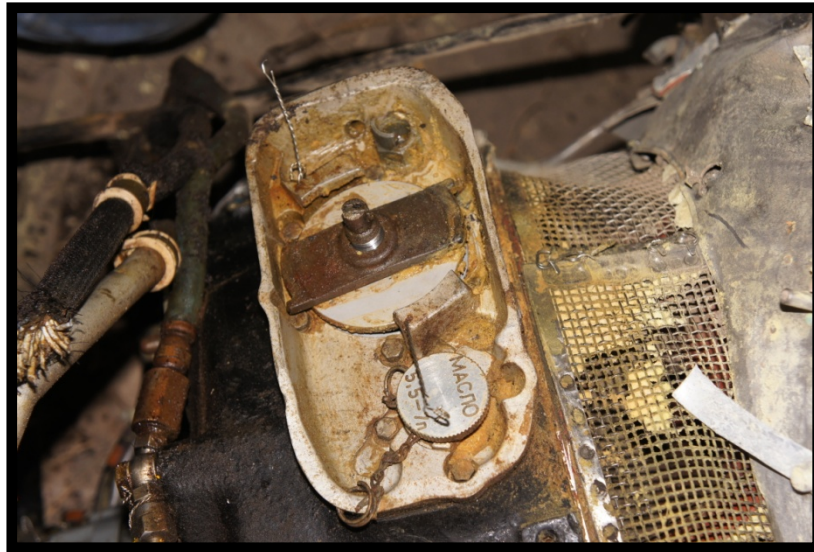
Fotografía No. 25

Área de localización del filtro de aceite del motor.

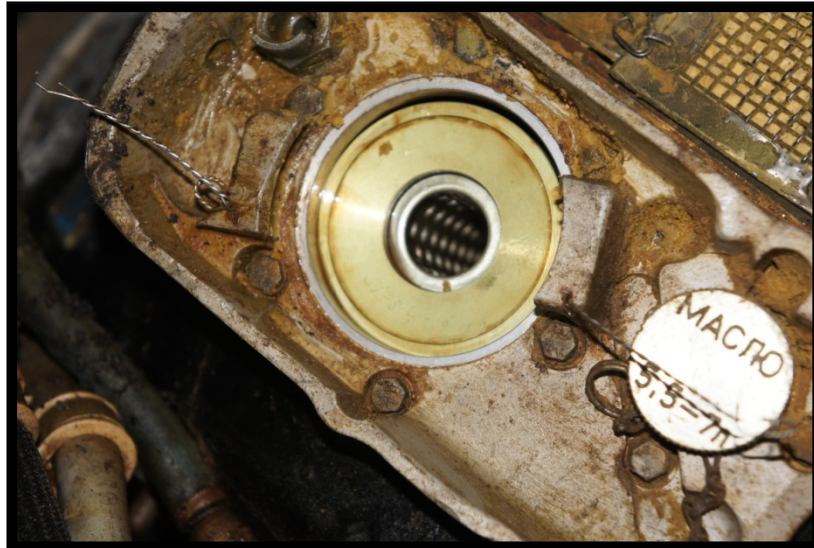
Fotografía No. 26

Vista de filtro de aceite del motor previo a su extracción.

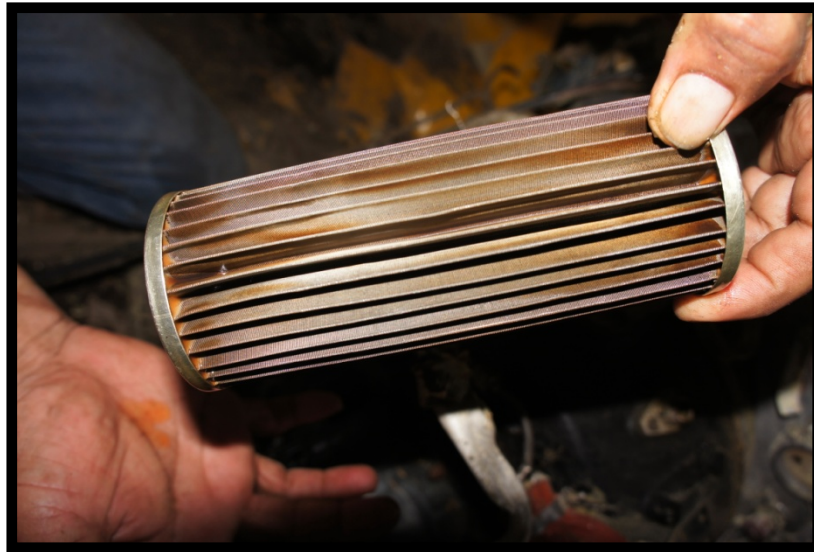
Fotografía No. 27

Elemento de filtro de aceite del motor, limpio y sin contaminante.

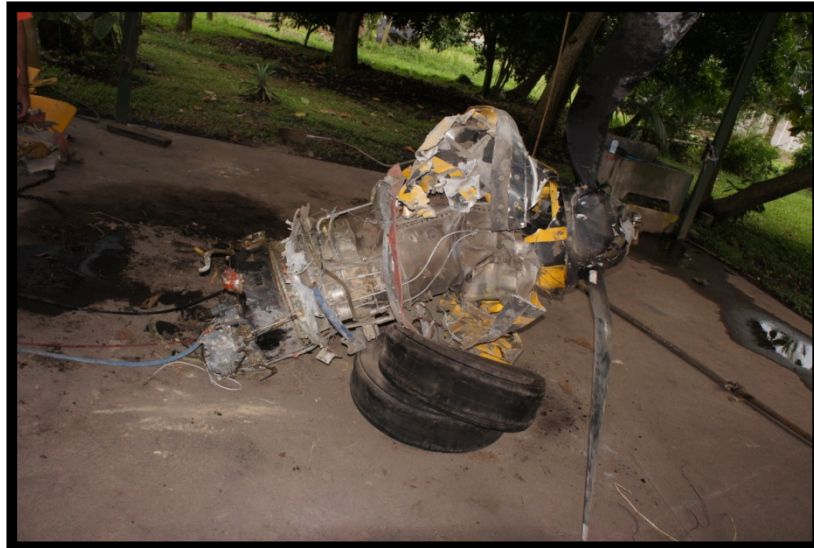
Fotografía No. 28

El día 22 de octubre de 2014, se asistió a la Finca Primavera, Municipio de Tiquisate, departamento de Escuintla; para efectuar y continuar con la inspección del motor de la aeronave accidentada, con el fin de poder constatar la causa de la falla del motor y consecuente falla de potencia, cuando se encontraba efectuando trabajos agrícolas de fumigación, provocando el accidente en el lugar del suceso. Se pudo comprobar que al tratar de hacer girar el motor, este no giró por estar completamente trabado con daños internos.

Vista del daño del motor

El proceso de la investigación a través del informe final se completara con la inspección del motor cuando este sea revisado e inspeccionado por el fabricante del motor y se reciba el reporte correspondiente para completar la información, de acuerdo a los criterios técnicos de los daños encontrados o no encontrados en la revisión interna del mismo.
