## **Unidad de Investigación de Accidentes.**

**A-17-2015.**

**Informe Final.**

**C6-TAK.**

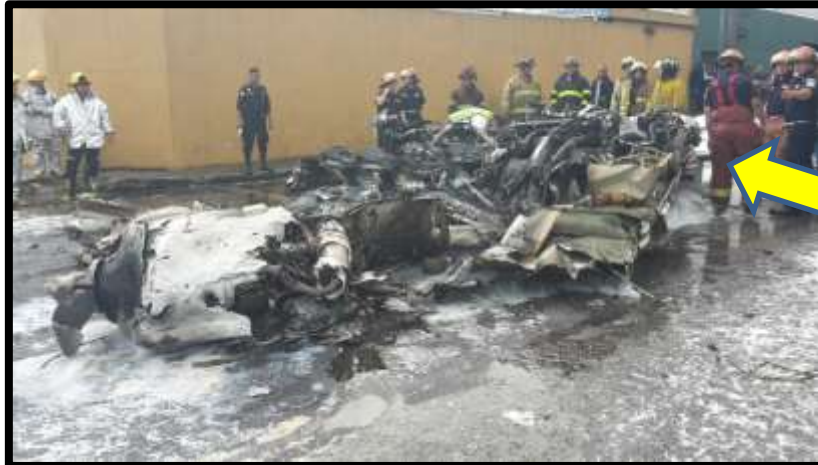
Fotografía No.: 01  
Vista frontal derecha del fuselaje.

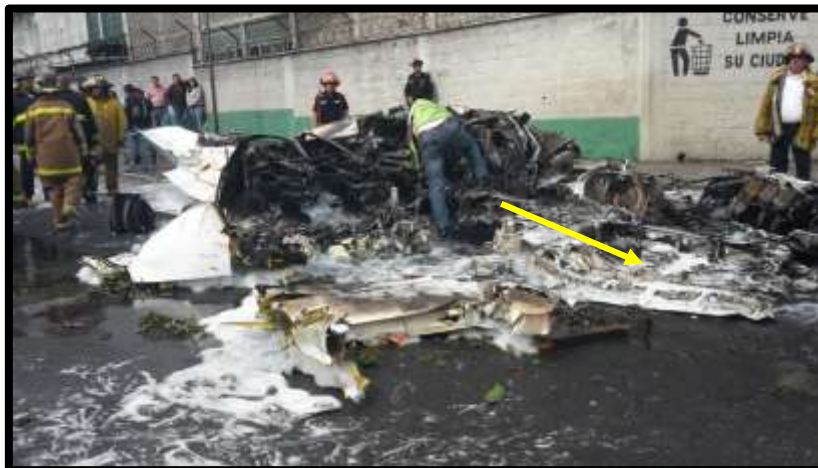
Fotografía No.: 02  
Vista lateral derecha del fuselaje, ala derecha incinerada.

Los restos de la aeronave se incineran debido a fractura en el tanque del ala derecha y a la cantidad de combustible, la fricción y el corto circuito del propio sistema eléctrico de la aeronave.

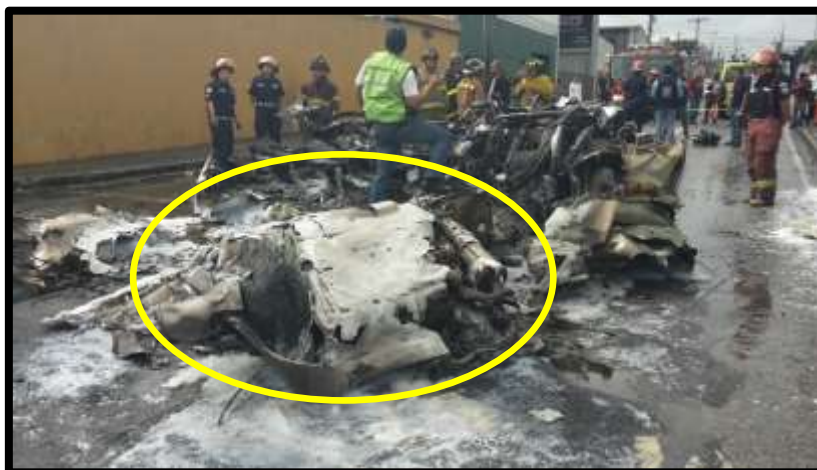
Durante la inspección física a los motores se localizaron completamente libres, los ejes de cigüeñal de cada motor, ambas hélices mostraron daño sustancial debido al impacto a tierra, mostrando ambos motores potencia y rotación al momento del impacto.

Fotografía No.: 03  
Vista de los restos del motor derecho y la hélice.

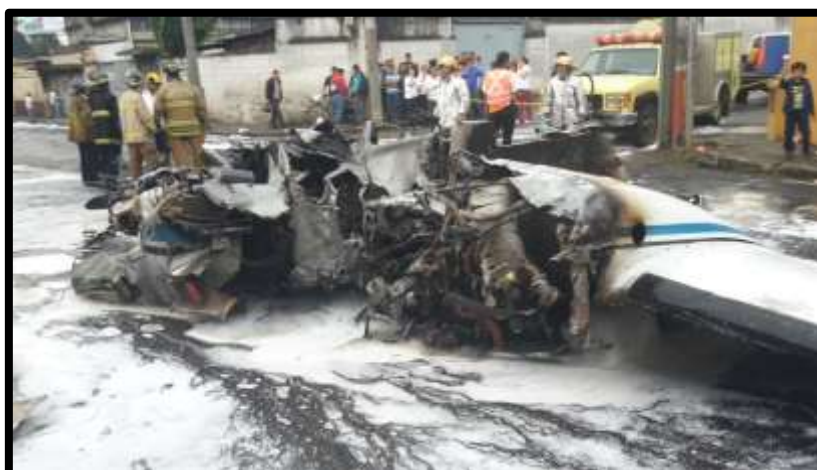
Fotografía No.: 04  
Vista frontal izquierda del fuselaje.

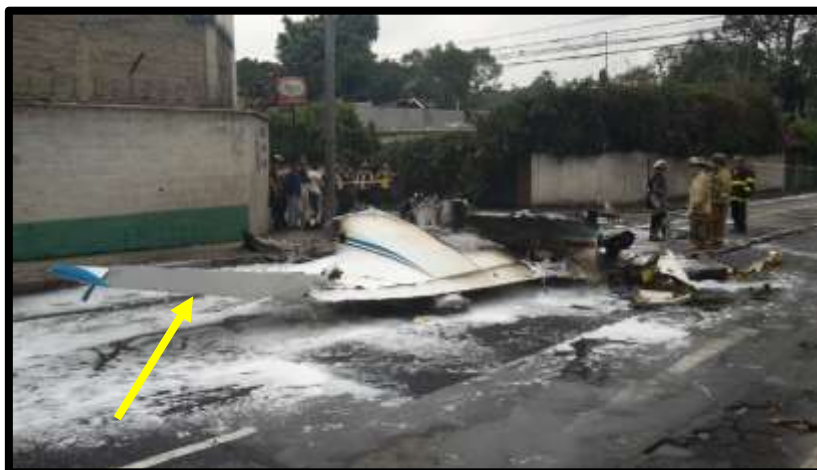
Fotografía No.: 05  
Vista lateral trasera del lado izquierdo del fuselaje y ala izquierda.

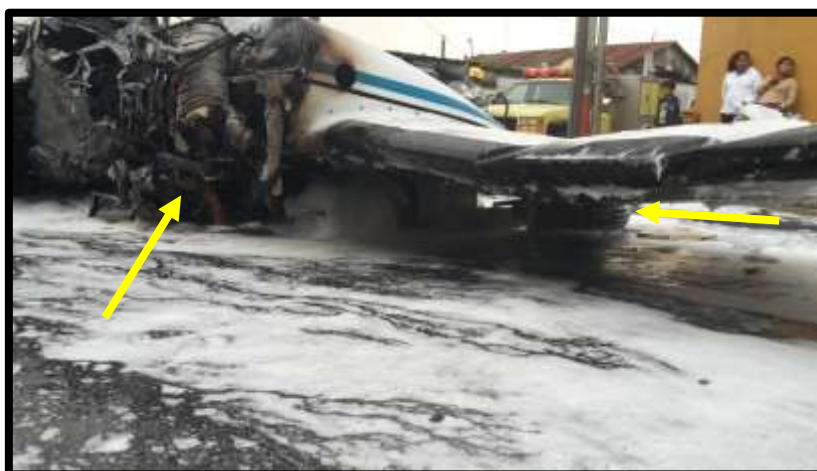
Fotografía No.: 06  
Vista de los restos del motor y tren principal de aterrizaje lado izquierdo.

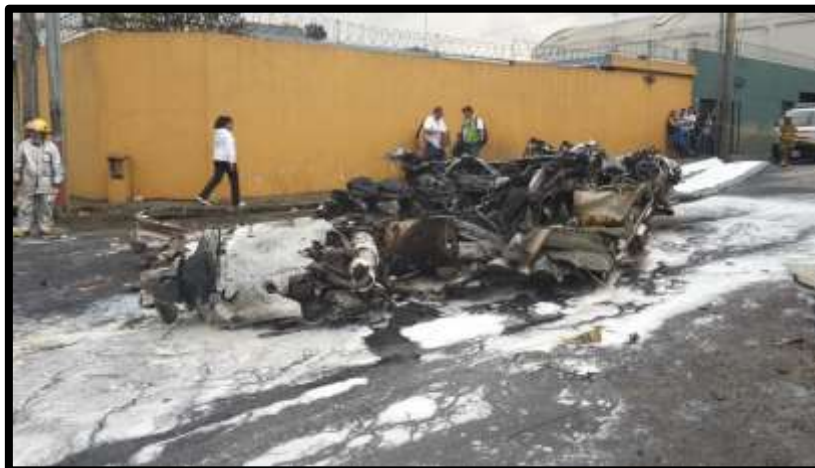
Fotografía No.: 07  
Vista general de los restos de la aeronave.

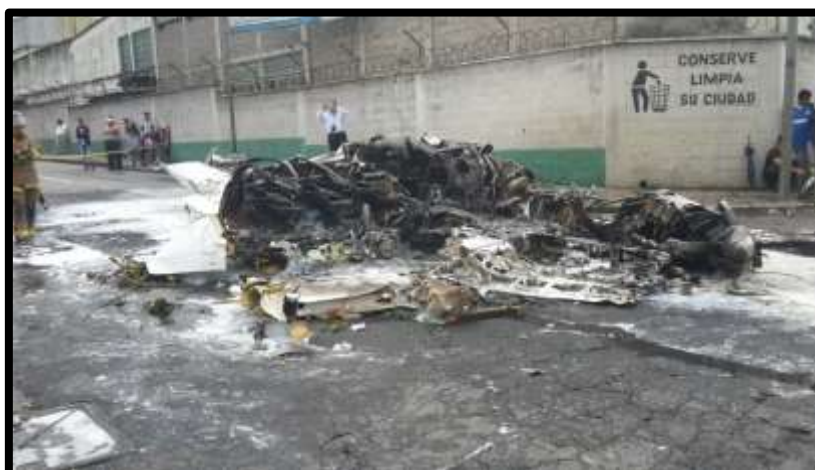
Fotografía No.: 08  
Vista del área y resto de la aeronave lado derecho.

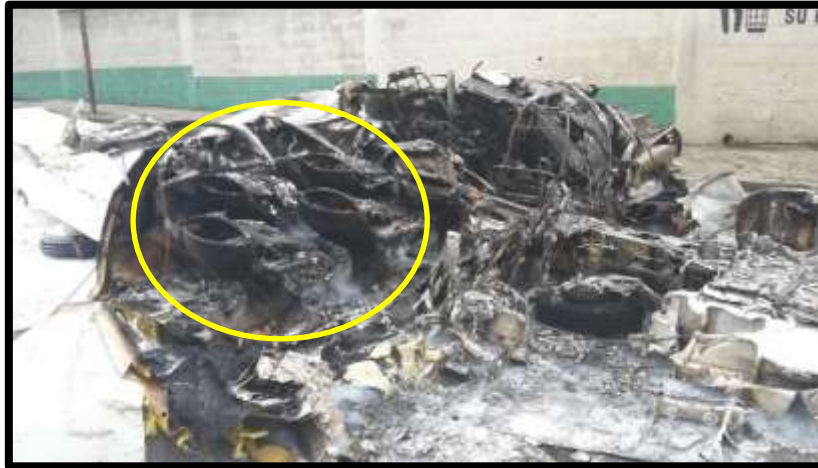
Debido al impacto y fractura del tanque de combustible del ala en el lado derecho, este se prende en fuego e incendia el resto del fuselaje, incinerándose todo el material interno de la cabina de pasajeros, cabina de mando y exterior del fuselaje, el tanque de combustible del lado derecho el cual se encuentra dentro del ala no se incendia, por lo que los servicios de control de incendios procedieron a drenar y retirar el combustible contenido en ese tanque.

Fotografía No.: 09  
Vista de la cabina de pasajeros y los asientos de la aeronave incinerados.

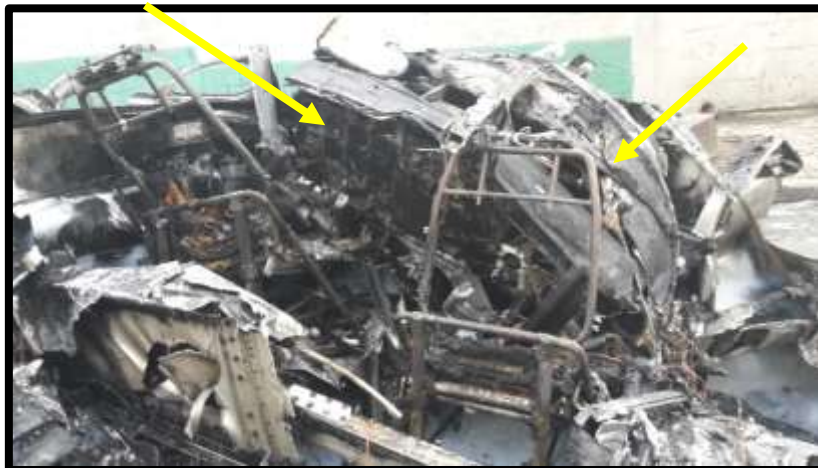
Fotografía No.: 10  
Vista del panel de instrumentos y sillas de piloto y copiloto.

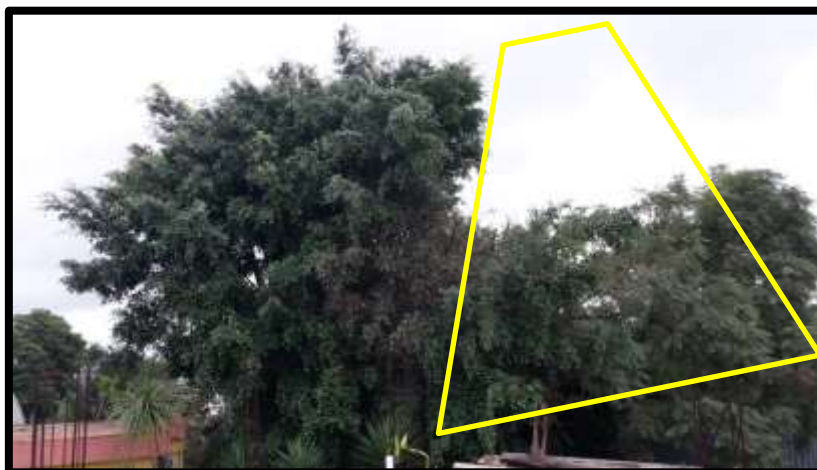
Fotografía No.: 11.  
Vista del árbol donde la aeronave derribo parte de las ramas.

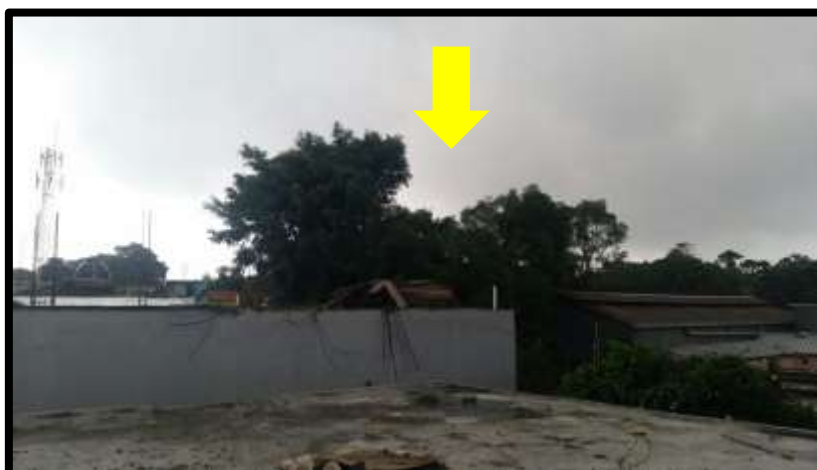
Fotografía No.: 12  
Vista de la senda de vuelo y del impacto a la vivienda.

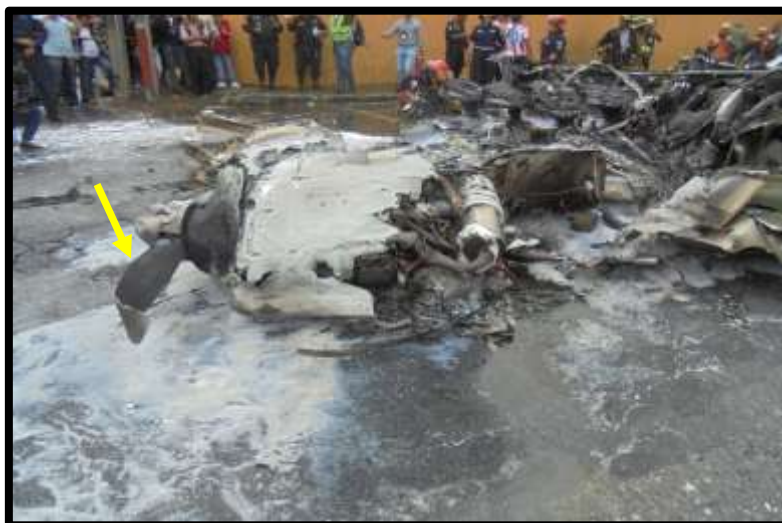
Fotografía No.: 13  
Restos de la hélice del motor derecho.

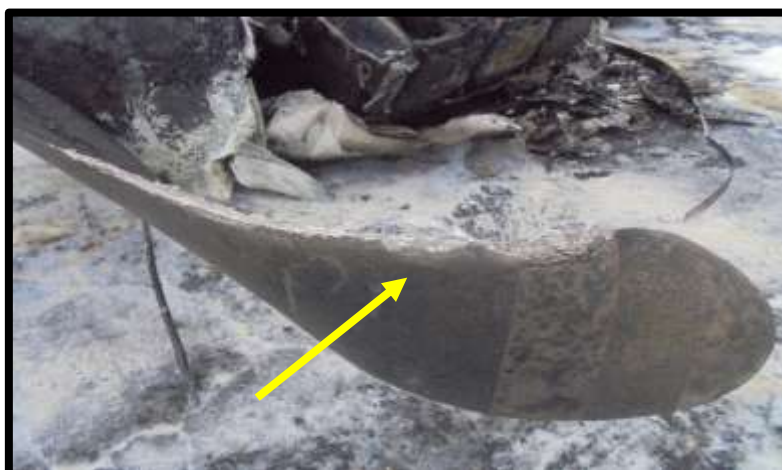
Fotografía No.: 14.  
Vista del daño causado a la hélice por impacto.

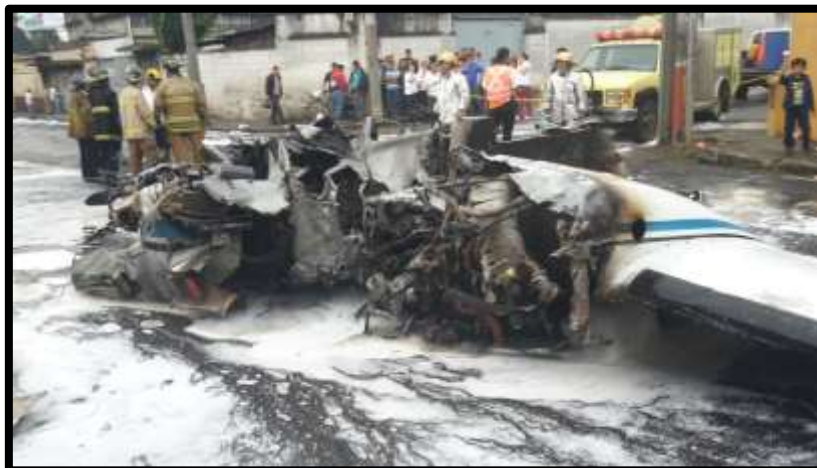
Fotografía No.: 15  
Vista del daño por fuego al fuselaje lado izquierdo.

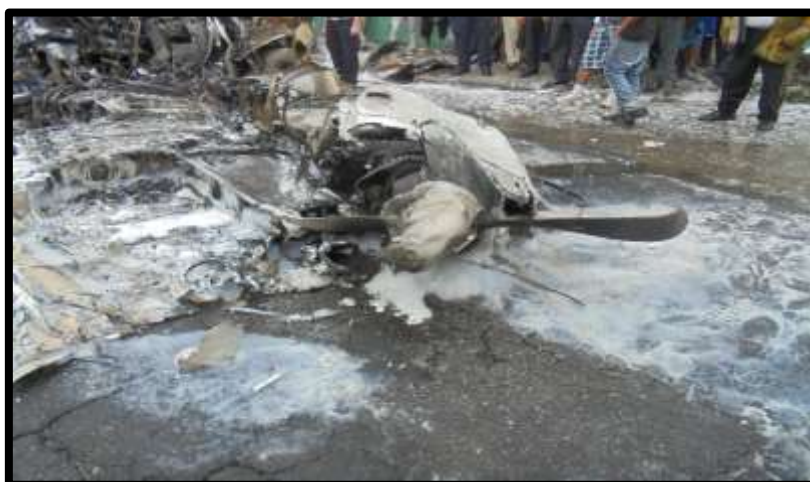
Fotografía No.: 16.  
Vista del daño a la hélice por impacto.

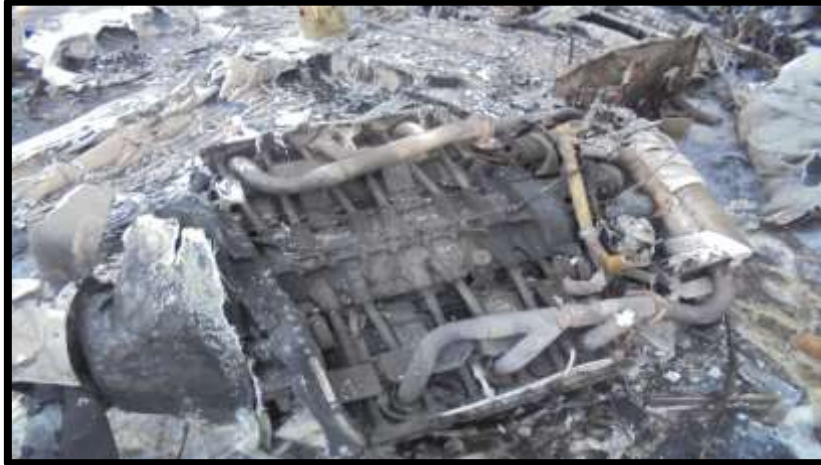
Fotografía No.: 17.  
Vista inferior del motor lado derecho.

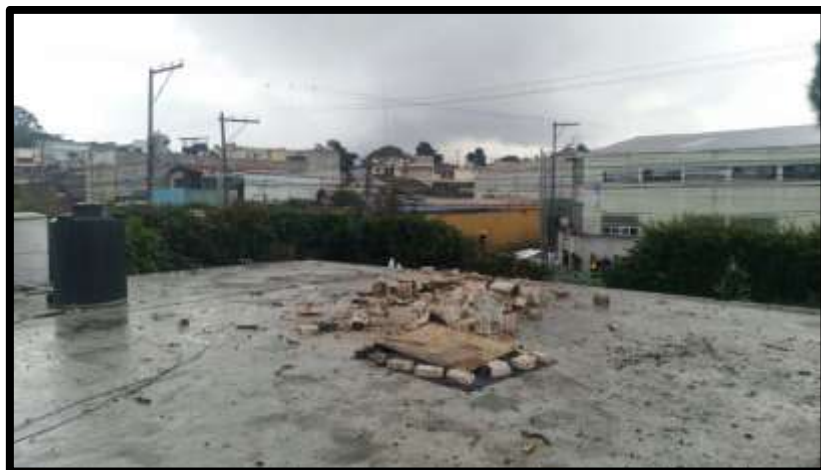
Fotografía No.: 18  
Vista del daño y destrucción a la chimenea de la vivienda y senda vuelo de destrucción por impacto.

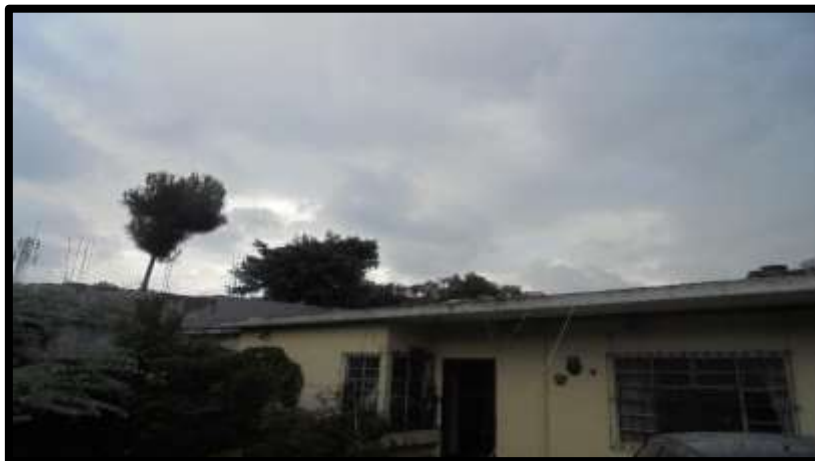
Fotografía No.: 19.  
Vista frontal de la senda de destrucción de la aeronave.

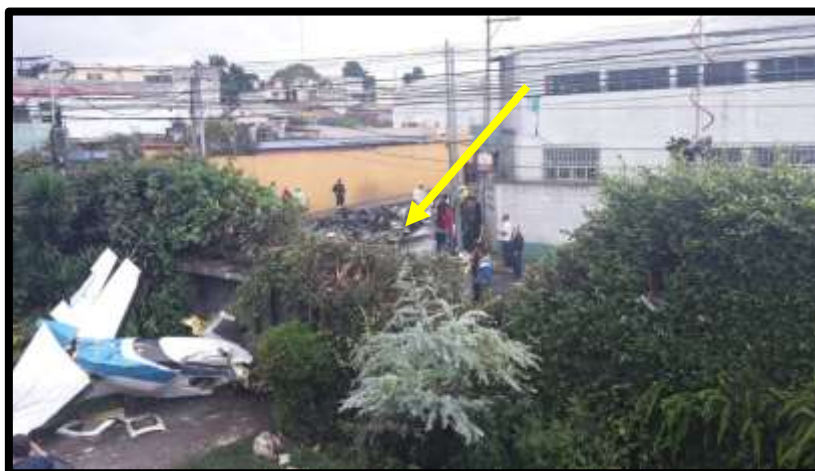
Fotografía No.: 20.  
Daño a la pared con plantas y posición final del fuselaje previo a incendiarse.

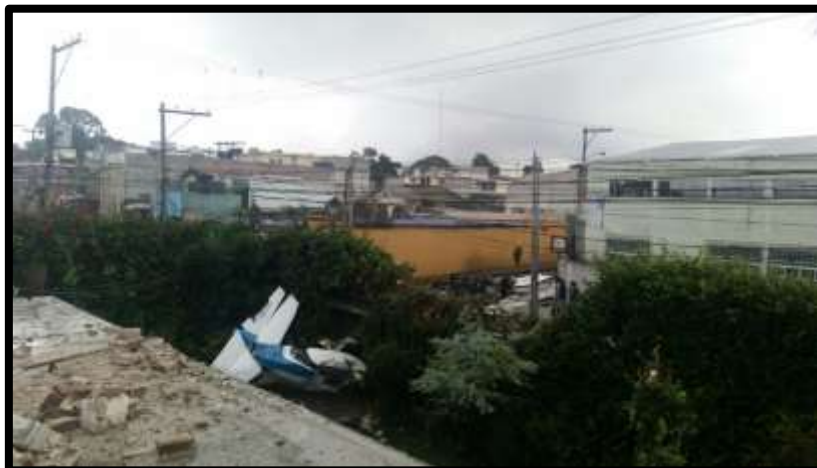
Fotografía No.: 21.  
Daño a la terraza, pared y restos de la aeronave.

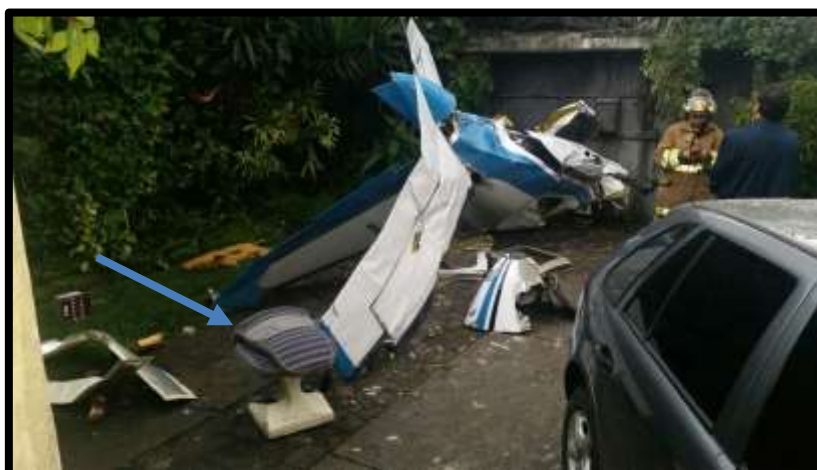
En el impacto el empenaje o cola de la aeronave se dobla y fractura sobre la pared colindante con el exterior de la vivienda disminuyendo la velocidad de la aeronave, lo suficiente para detenerla sobre la calle, sin impactar con otro obstáculo; debido a lo anterior el piloto y copiloto salen de la aeronave con daños leves y shock nervioso, los cuales fueron atendidos por los paramédicos y trasladados a Instituciones Hospitalarias Privadas para su evaluación y atención médica.

Fotografía No.: 22.  
Vista del empenaje o cola de la aeronave, unos de los asientos de pasajeros de la aeronave.

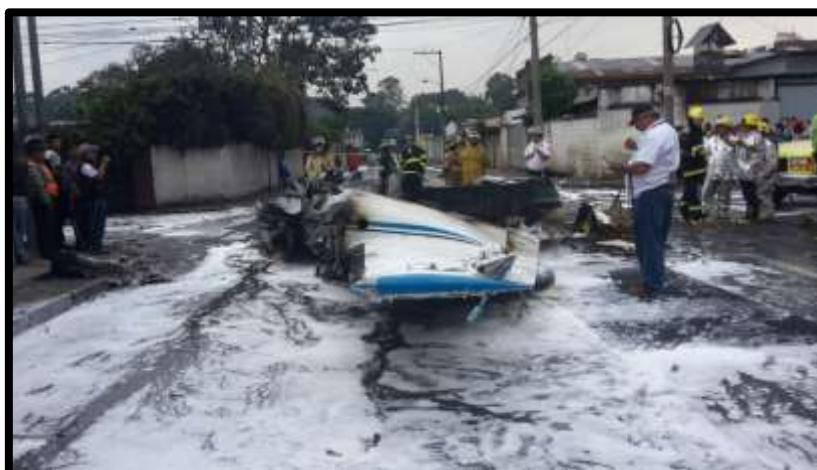
Fotografía No.: 24.  
Vista del lado izquierdo de los restos de la aeronave.
