Unidad de Investigación de Accidentes.

A-07-2015.

Informe final.

TG-FYS.

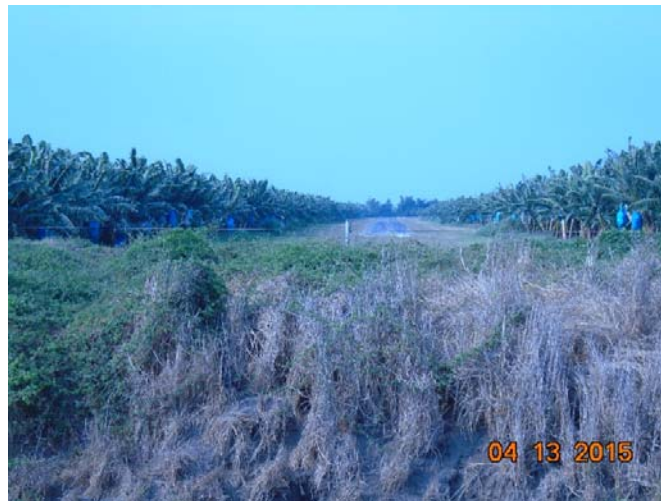
Fotografía No. 01
Vista de la pista de y dirección del despegue

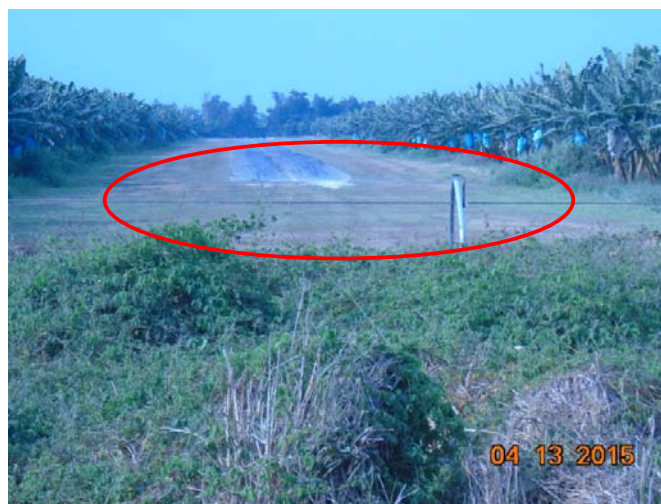
La aeronave en su carrera de despegue no logra alcanzar la altura necesaria, para evitar un cable utilizado dentro de la finca para el traslado de banano, el cual se engancha en el tren de aterrizaje principal lado derecho, impactando aproximadamente a 50.0 metros después del final de la pista, con la poca altura que la aeronave alcanzo, logra volar sobre una zanja prolongada de aproximadamente 2.0 metros de altura y 3.0 metros de ancho, por la cual sirve de sendero para el transporte de banano.

Fotografía No. 02.
Vista de la pista y del cable utilizado para el transporte de banano en la finca.

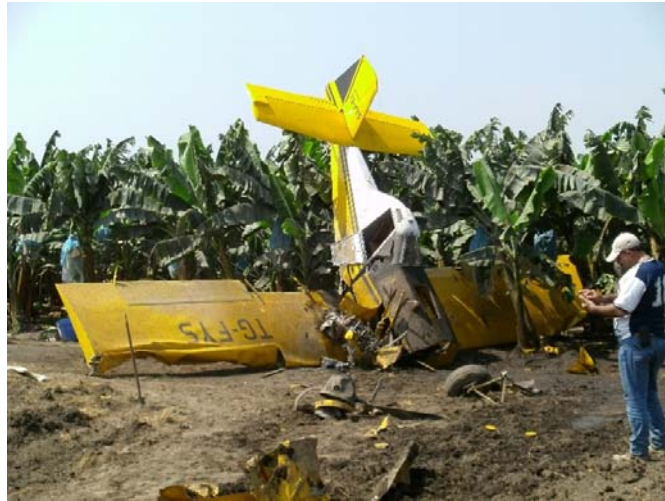
En el impacto con el cable la aeronave pierde la llanta del tren de aterrizaje principal del lado derecho y parte de la estructura del sistema de fumigación ubicado en la parte inferior del fuselaje, consecuentemente por la inercia de vuelo y la velocidad alcanzada, impacta de frente en su eje longitudinal contra el terreno, destruyendo totalmente la hélice y motor los cuales se fragmentan, de igual manera el fuselaje tiene daños sustanciales en los dos planos y la estructura principal, quedando el resto del fuselaje con pocos daños.

Fotografía No. 03.
Vista lateral derecha.

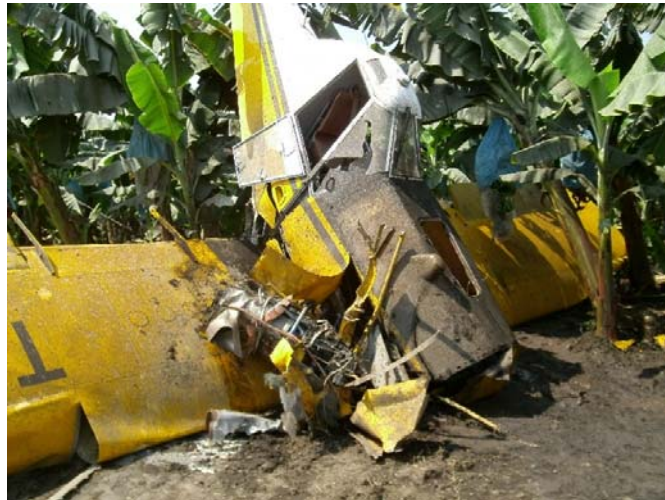
Fotografía No. 04
Vista del motor desprendido de la Aeronave.

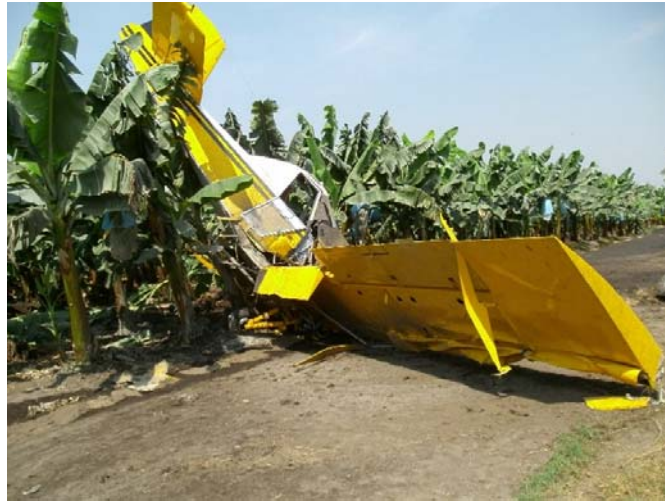
Fotografía No. 05
Vista de la sección inferior del ala derecha.

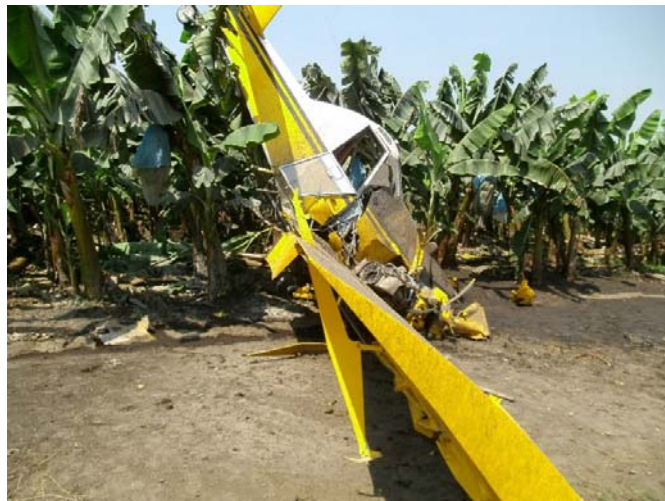
Fotografía No. 06
Vista del ala derecha del fuselaje.

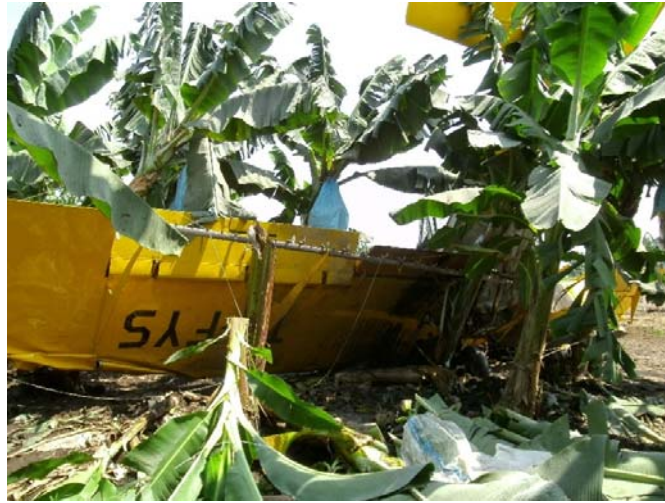
El área del impacto fue dentro del área de la finca, sobre una carretera de terracería dentro de la plantación, destruyendo aproximadamente 3 plataneros al momento del impacto, sin causar otros daños.

Fotografía No. 07
Vista inferior izquierda de la aeronave.

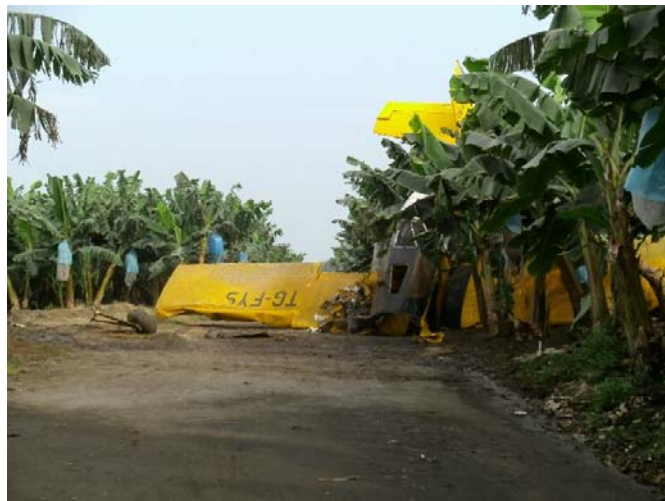
Fotografía No. 08
Vista frontal de la aeronave y lugar de impacto

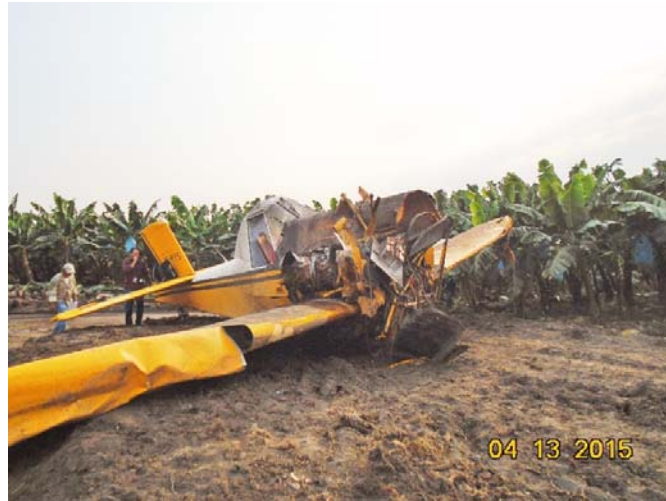
Fotografía No. 09
Vista de la aeronave y del motor lado derecho.

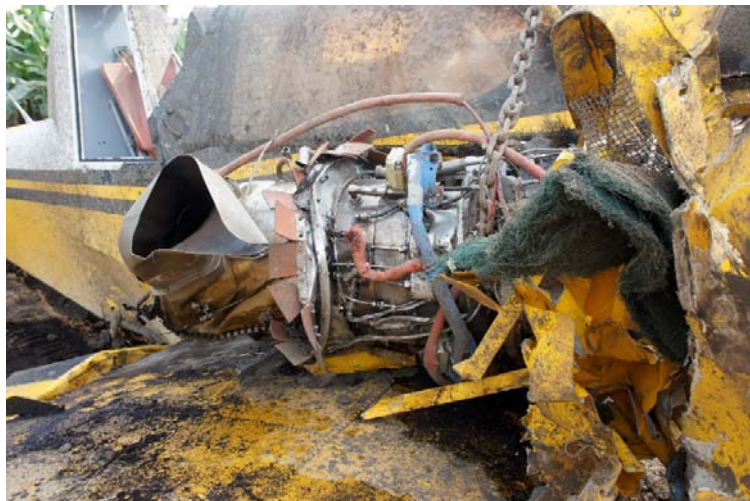
Fotografía No. 10
Vista cercana del motor.

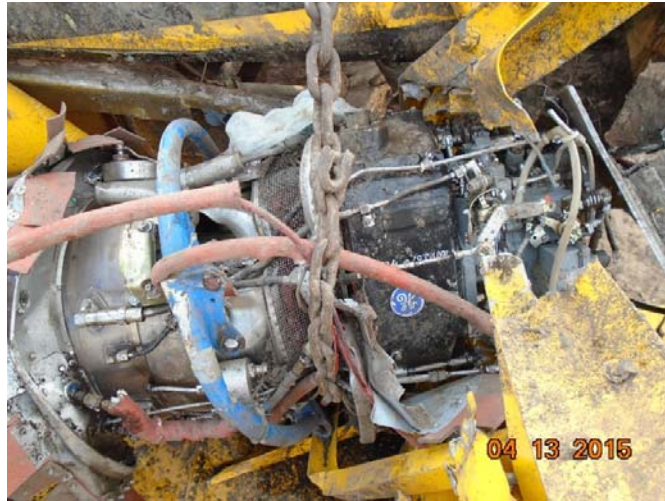
Fotografía No. 11
El motor quedó inservible en el impacto

Debido a la destrucción del motor, por el impacto a tierra no pudo determinarse si cualquier falla anterior al impacto o cualquier mal funcionamiento de los sistemas del motor contribuyo este accidente.

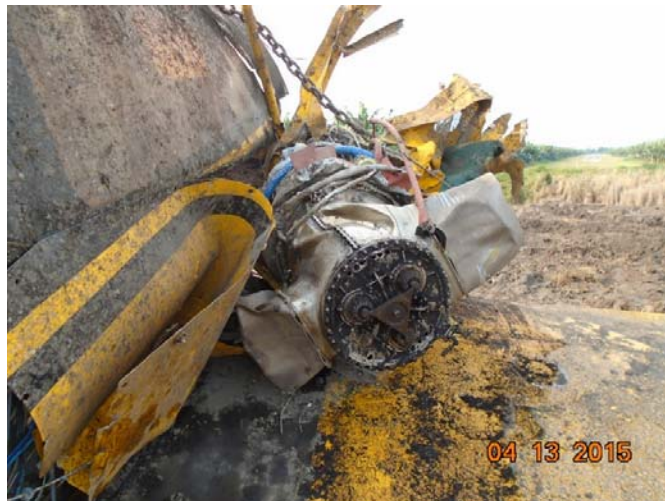
Fotografía No. 12
Vista del área trasera del motor, sección de accesorios.

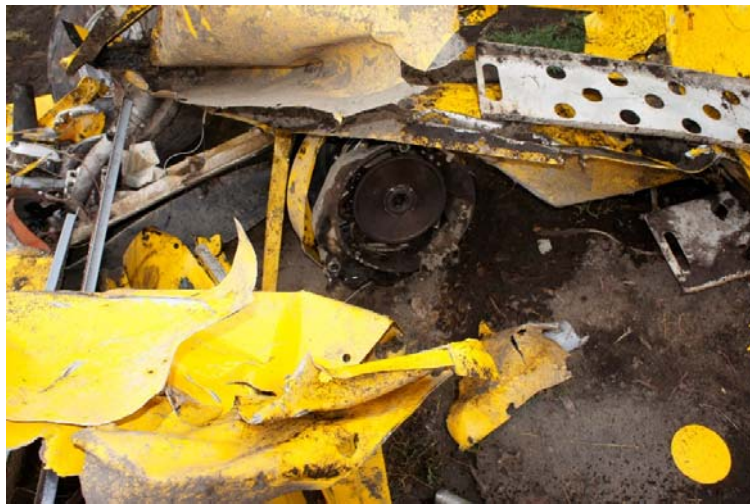
Fotografía No. 13
Restos de la aeronave separadas y fracturadas.

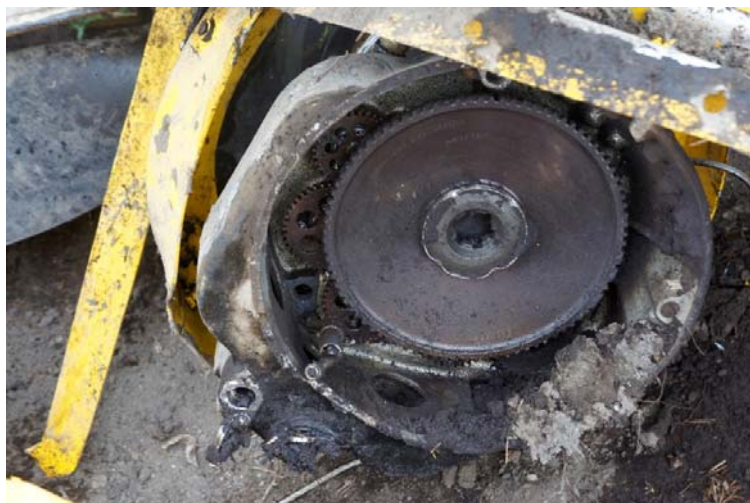
Fotografía No. 14
Caja de accesorios separada del motor.

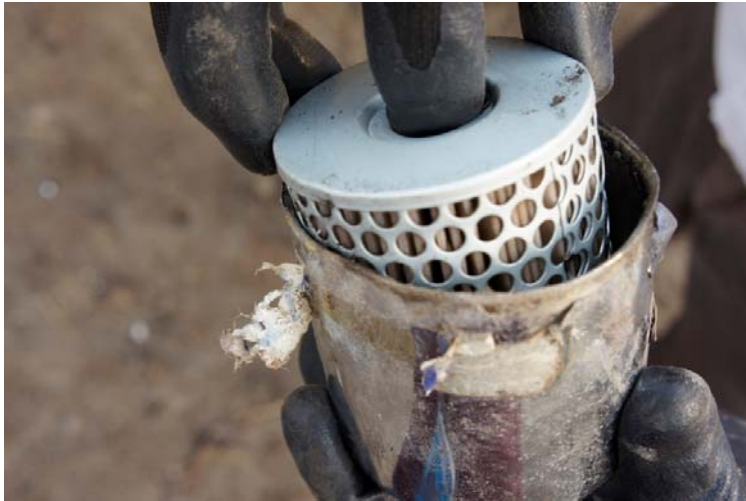
De igual manera no se encontró combustible en las líneas o mangueras de combustible al ser inspeccionadas, se encontró pequeños rastro de contaminación por agua en el combustible en los filtros principales.

Fotografía No. 15
Filtro de combustible principal

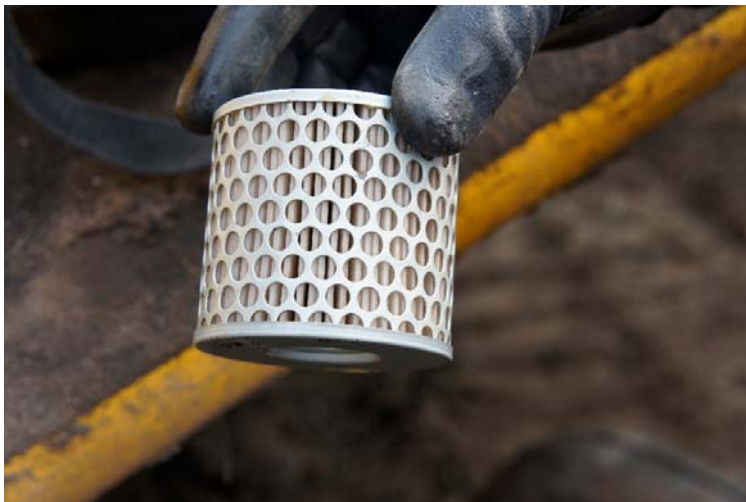
Fotografía No. 16
Vista cercana del filtro de combustible sin contaminantes sólidos.

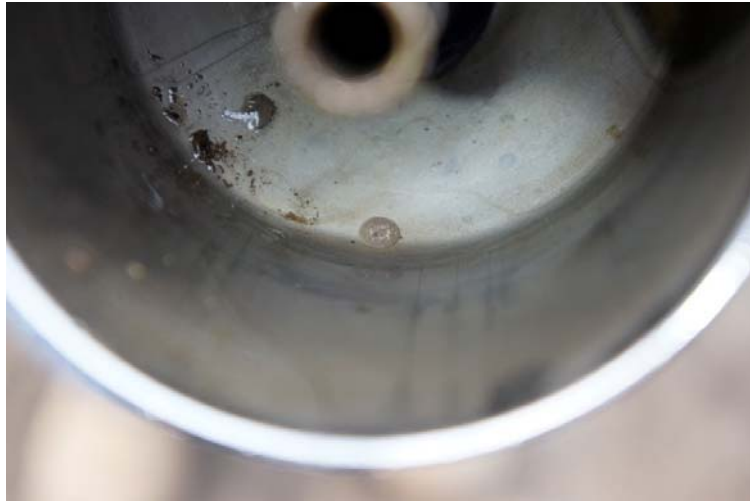
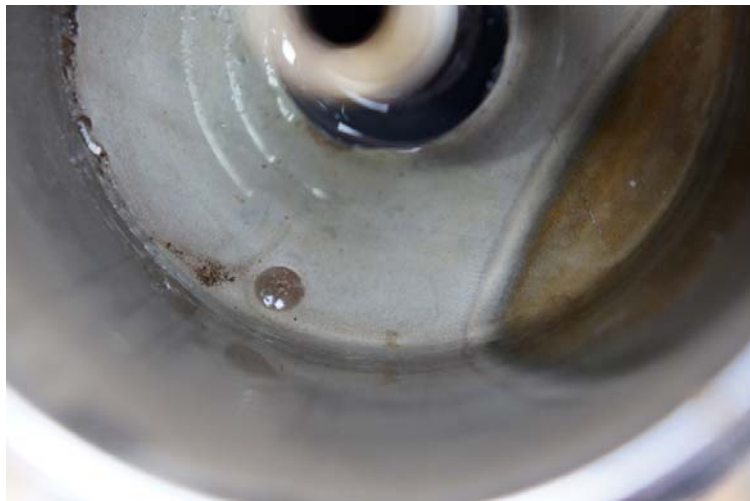
Fotografía No. 17
Presencia de agua y sedimentos dentro del vaso del filtro.

Fotografía No. 18
Presencia de agua y sedimentos dentro del vaso del filtro.

Durante la inspección física del fuselaje, no se encontró combustible dentro de los tanques de las alas, la revisión de los filtros evidencio muestras de contaminación y poco contenido en los vasos contenedores de los mismos, debido al daño que presentaban en los vasos y las mangueras, debido a lo anterior la falta de abastecimiento de combustible al motor pudo haber causado una falta de potencia en el motor.

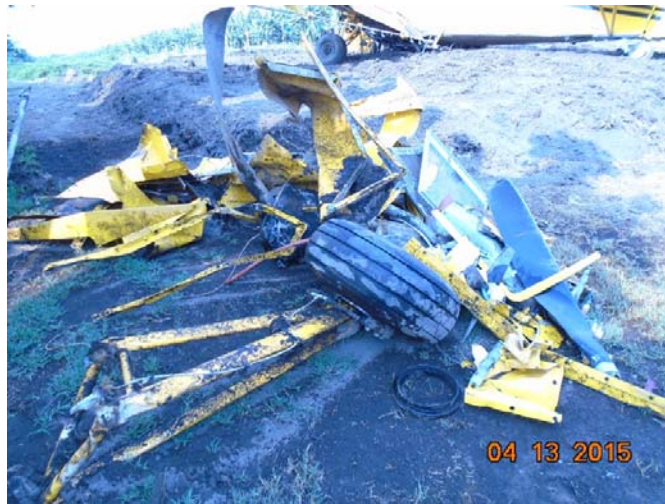
Fotografía No. 19
Vista de los restos separados de la aeronave.

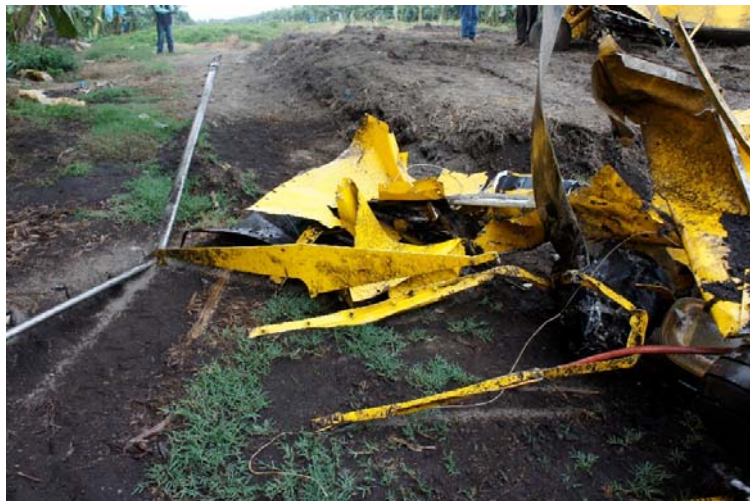
Fotografía No. 20
Restos del fuselaje de la aeronave.

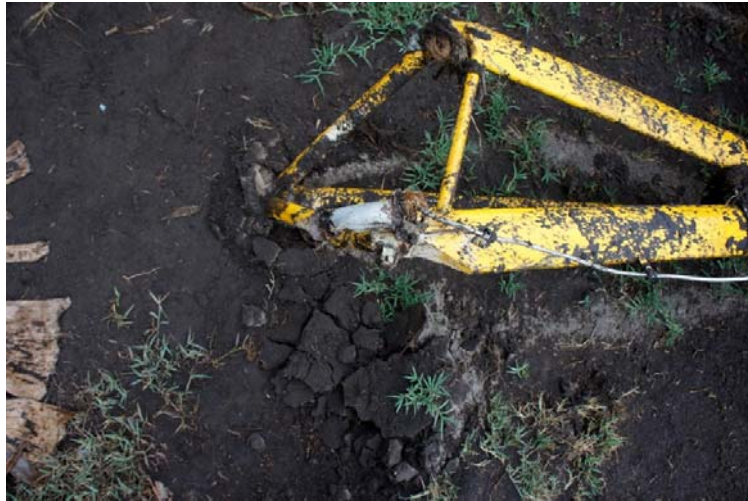
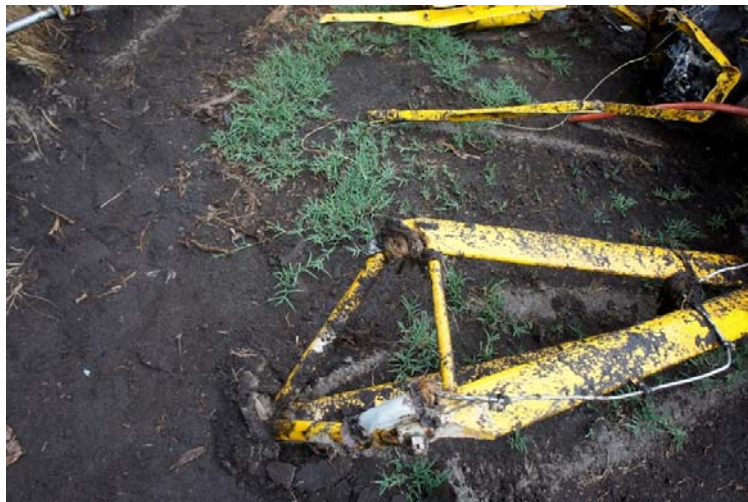
Fotografía No. 21
Vista del tren de aterrizaje lado derecho

Fotografía No. 22
Vista del tren de aterrizaje lado derecho
