A-02-2015.

Informe final.

TG-GOL.

MODELO 206L-1

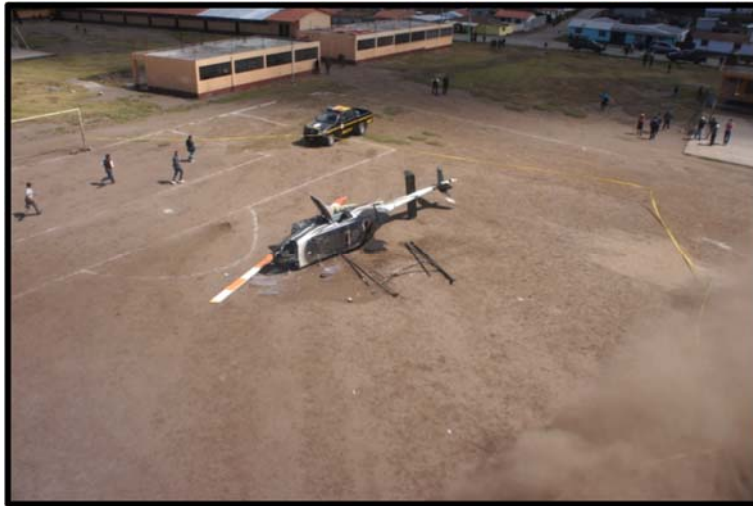
Fotografía No. 1

Vista aérea superior del fuselaje en el área de impacto

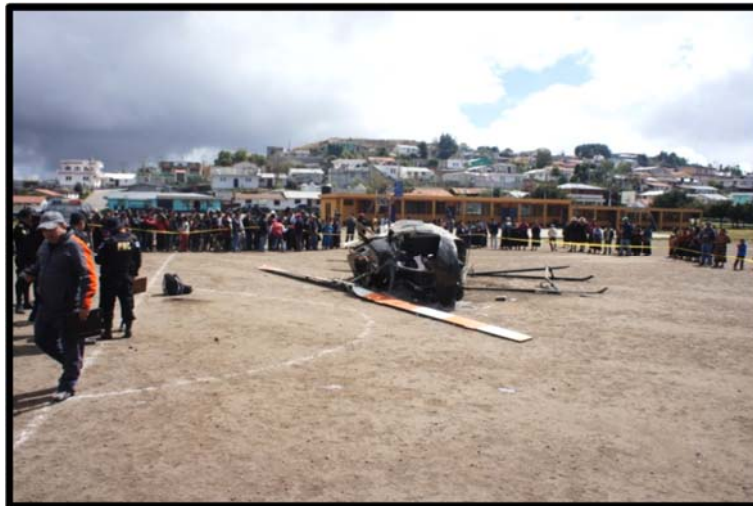
Fotografía No. 2

Vista frontal del fuselaje recostado sobre su lado derecho.

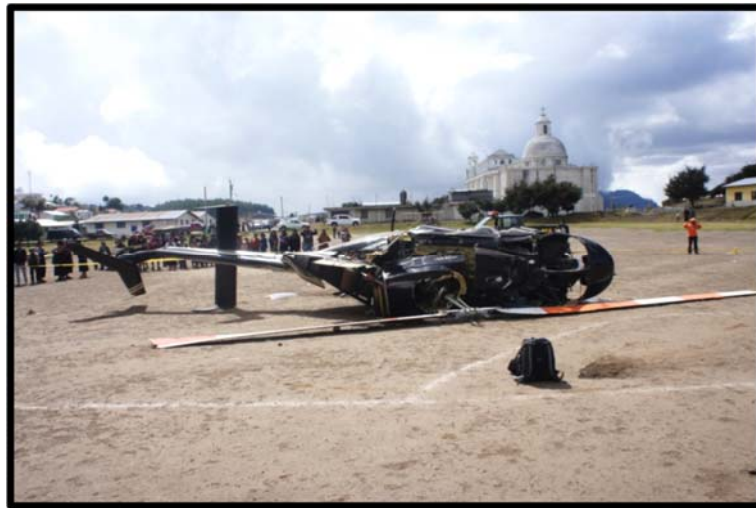
Fotografía No. 3
Vista superior del fuselaje y del rotor Principal.

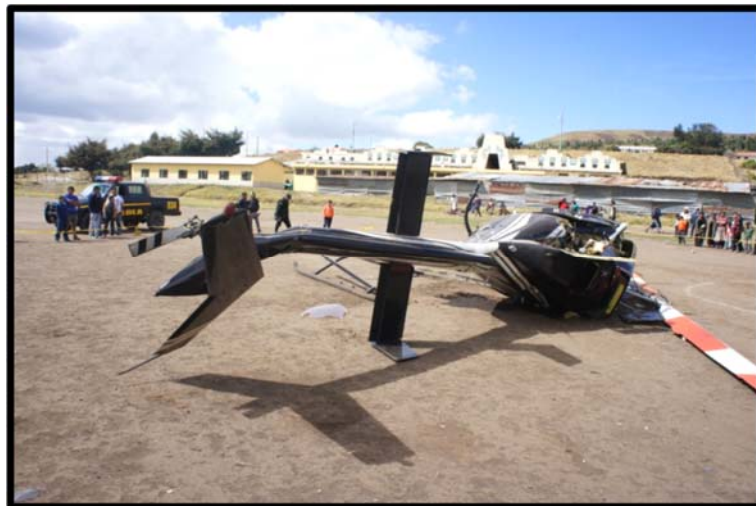
Fotografía No. 4
Vista trasera del helicóptero.

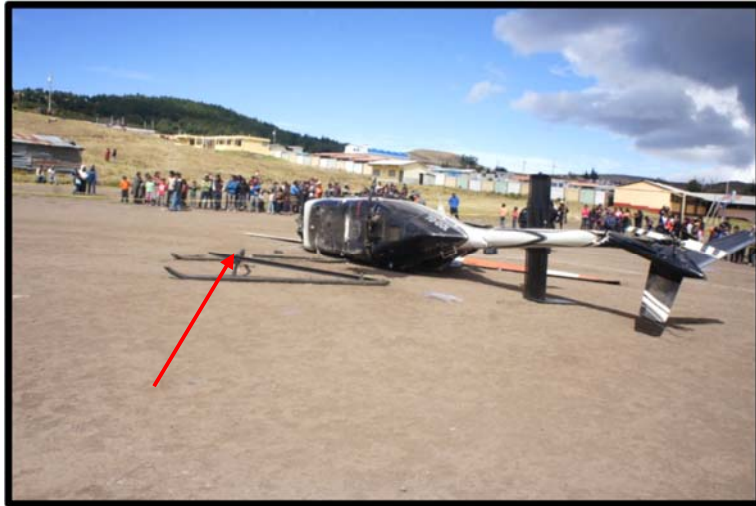
Fotografía No. 5
Vista del tren de aterrizaje desprendido del fuselaje.

El fuselaje del helicóptero se fractura en varios puntos y se desprende el tren de aterrizaje, de igual manera el motor y la transmisión.

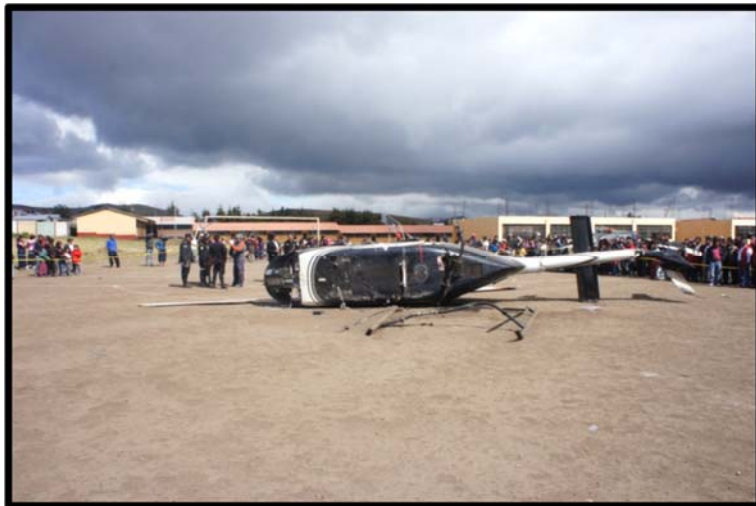
Fotografía No.06
Vista del lado inferior del helicóptero

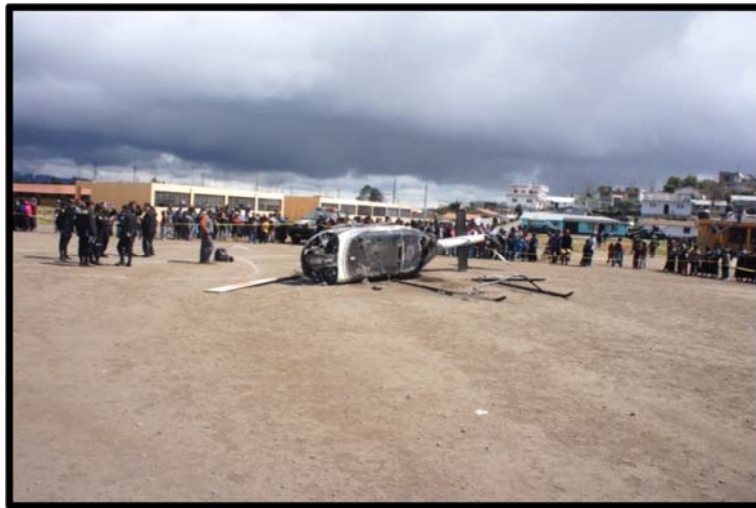
Fotografía No.07
Vista frontal inferior del helicóptero

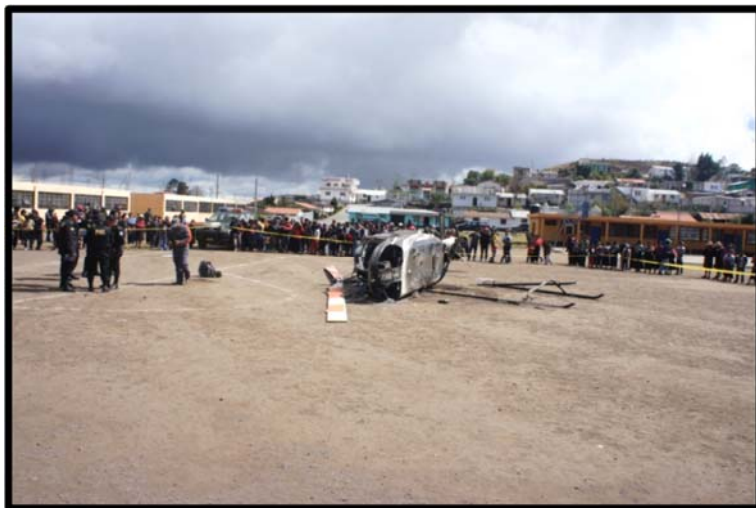
Fotografía No.08
Vista del fuselaje y el rotor principal del helicóptero.

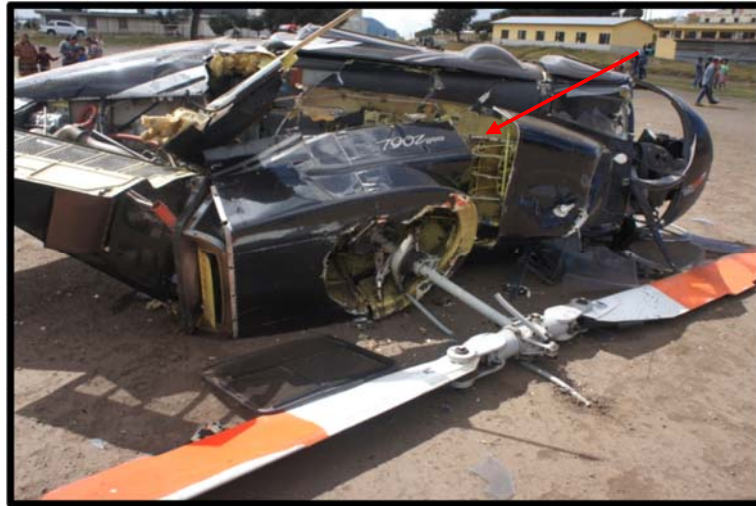
El motor se separó de sus bases y soportes en el fuselaje del helicóptero, la transmisión se separó de igual forma debido a la fractura de la sección superior del helicóptero, los controles de vuelo se dañaron desde los controles hidráulicos hasta sus soportes superiores del fuselaje.

Fotografía No.09
Desprendimiento de la transmisión y del motor.

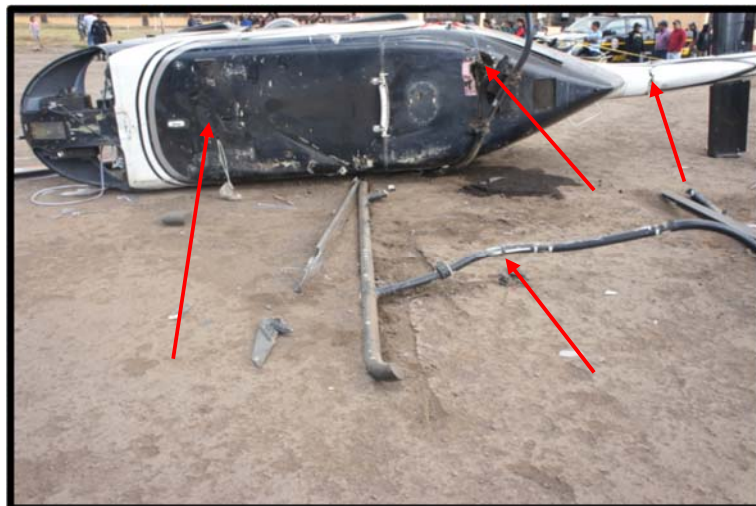
Fotografía No.10
Daños severos del fuselaje

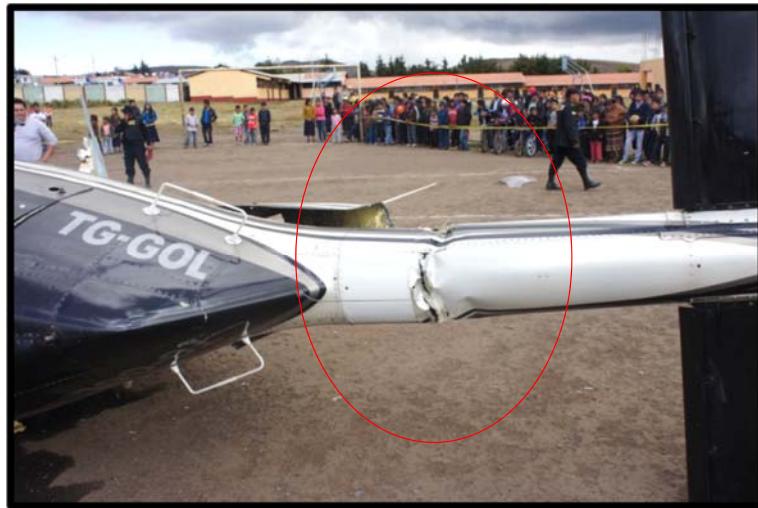
Fotografía No.11
Botalón de cola con daños por stress de impacto.

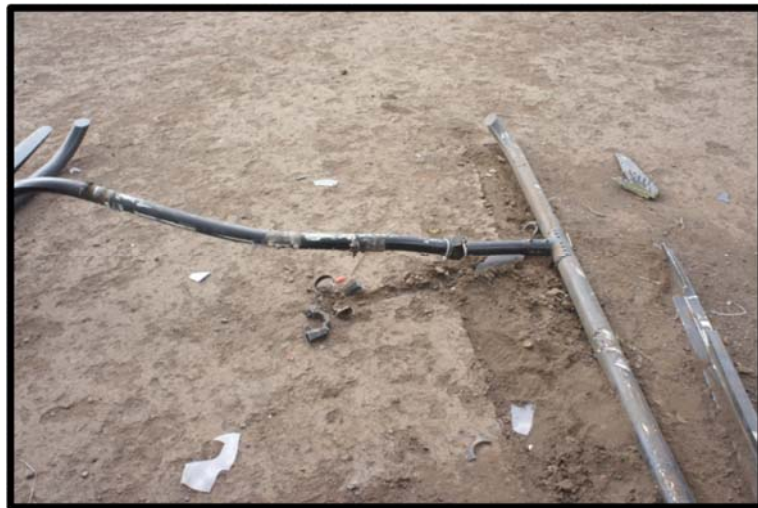
Fotografía No. 12
Tubos cruzados del tren de aterrizaje, vencidos por stress.

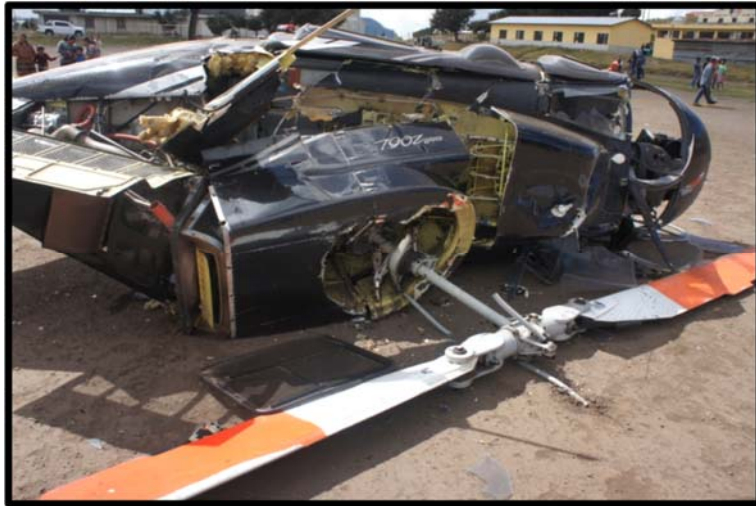
Fotografía No. 13
Daño total de los componentes dinámicos del helicóptero

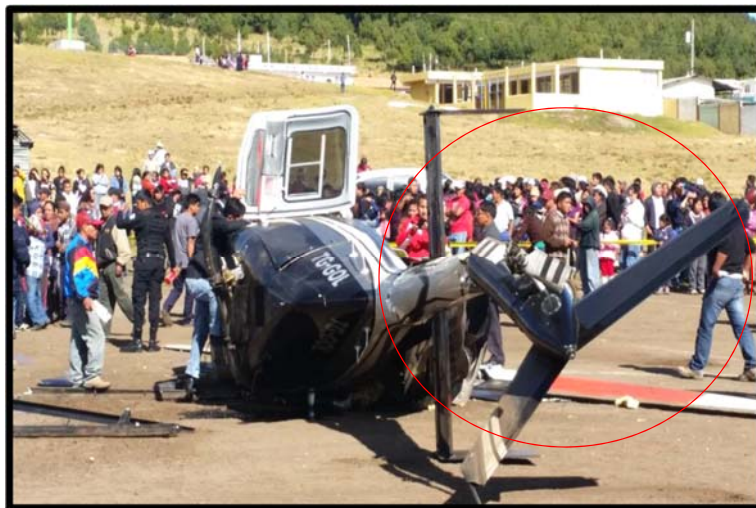
Fotografía No. 14
Daños al estabilizar vertical y botalón de cola.

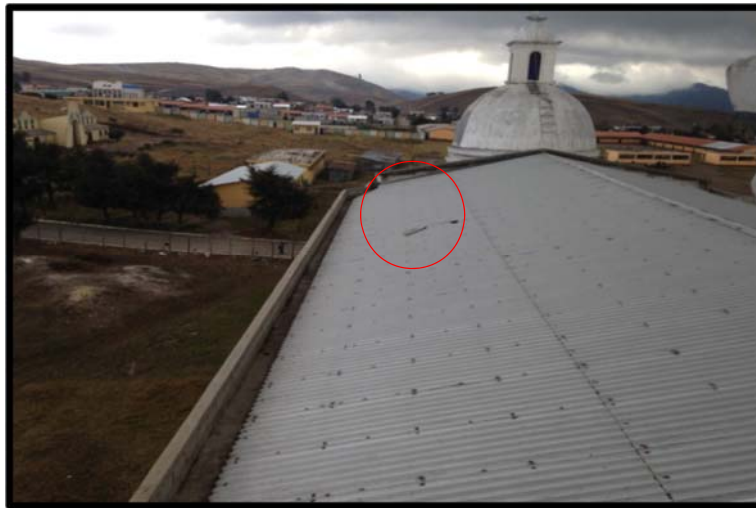
Fotografía No. 15

Durante la inspección de daños al fuselaje del helicóptero y sus componentes, se observó la ausencia de una sección de una de las palas del rotor principal, de aproximadamente 15.0 pulgadas, la cual causó daño en la lámina de la iglesia del municipio de Nueva Santa Catarina Ixtahuacán, perforando sin penetrar dos láminas galvanizadas.

Vista del techo de la iglesia y sección de una de las aspas del rotor Principal.

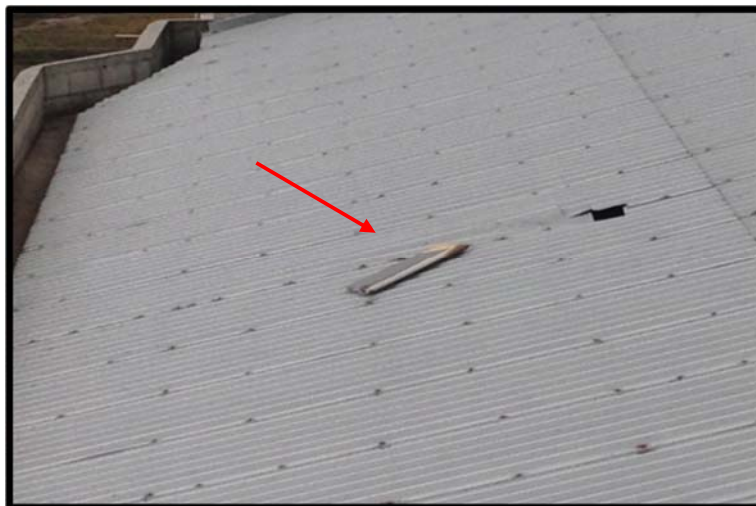
Fotografía No. 16

Sección del rotor principal sobre el techo de la iglesia.

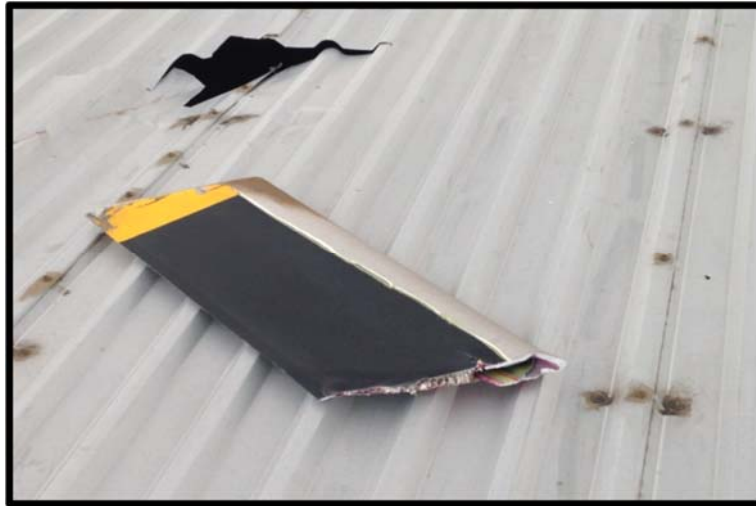
Fotografía No. 17

Daño a las láminas y extremo externo del aspa del rotor Principal.

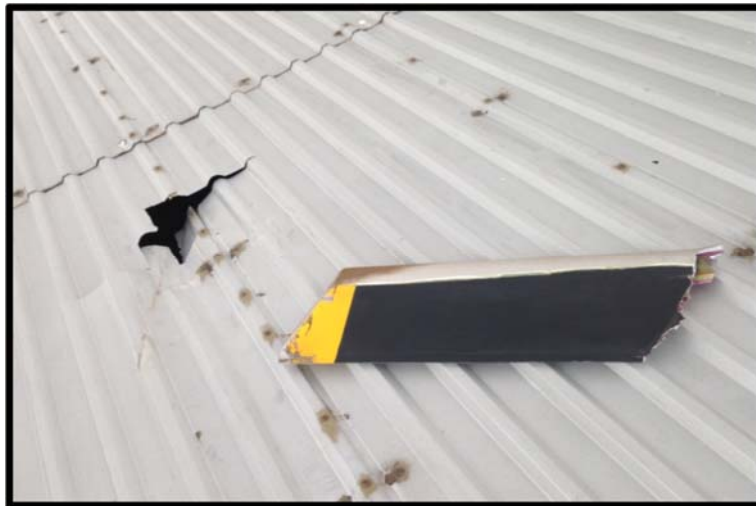
Fotografía No. 18

Vista cercana del daño al techo de la iglesia.

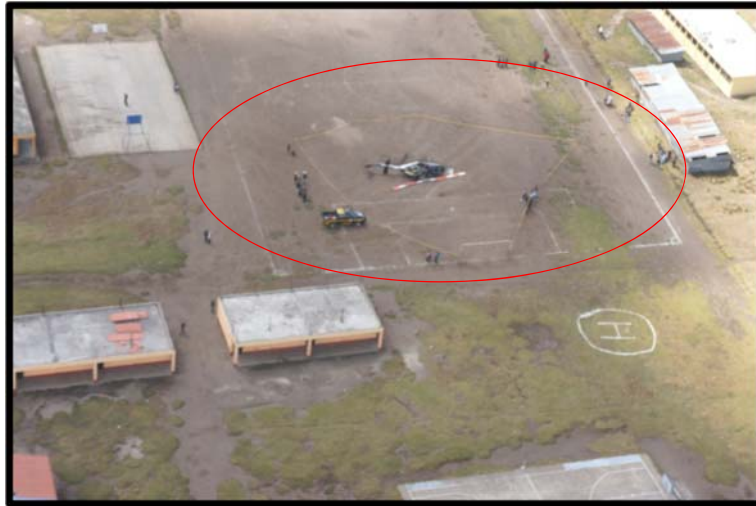
Fotografía No. 19

Vista del área del impacto y del helipuerto improvisado.

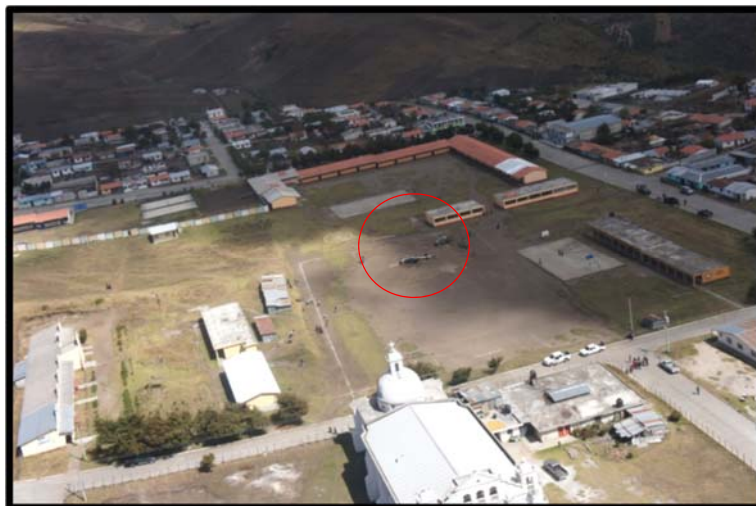
Fotografía No. 22
Vista de la iglesia y del fuselaje del helicóptero.

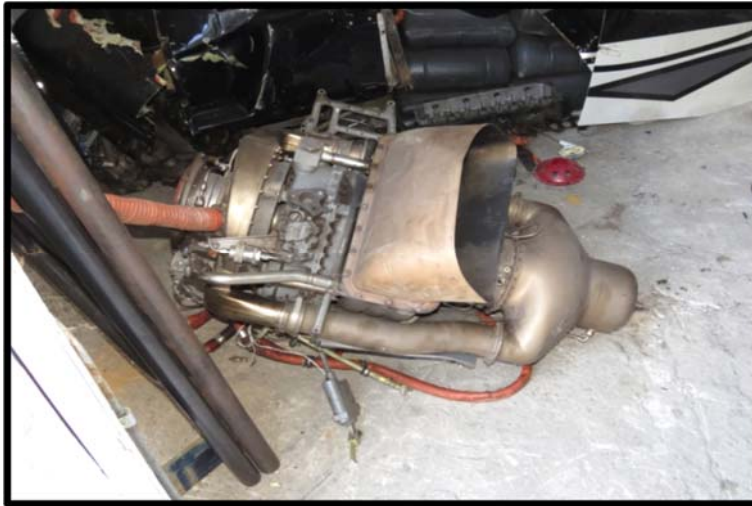
Durante la revisión del motor se encontraron golpes o daños menores alrededor del mismo, los cuales fueron producidos al momento del impacto.

Fotografía No. 23
Vista del motor removido del fuselaje.

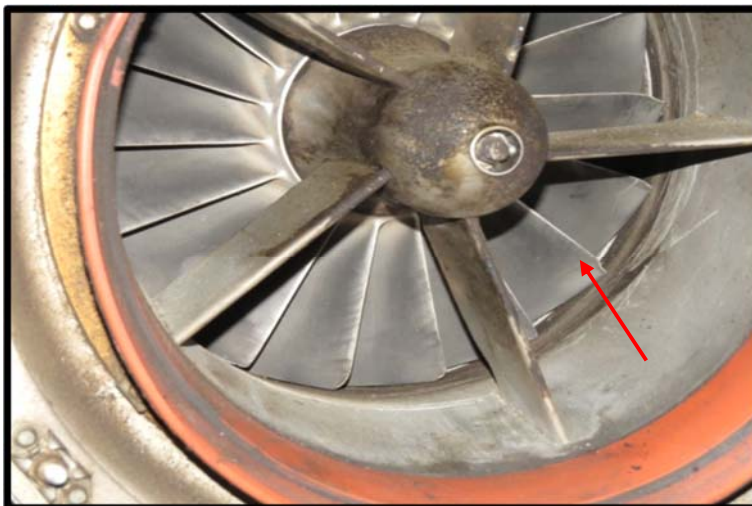
En el desarme, el compresor no mostraba daños por impacto, el impeler mostraba varios alavés, daños de forma severa en su extremo exterior en dirección opuesta a la rotación de funcionamiento normal rotando o funcionando suavemente al hacerla girar, la caja de accesorios no mostraba daños exteriores.

Fotografía No. 24
Vista cercana de la sección frontal del compresor del motor.

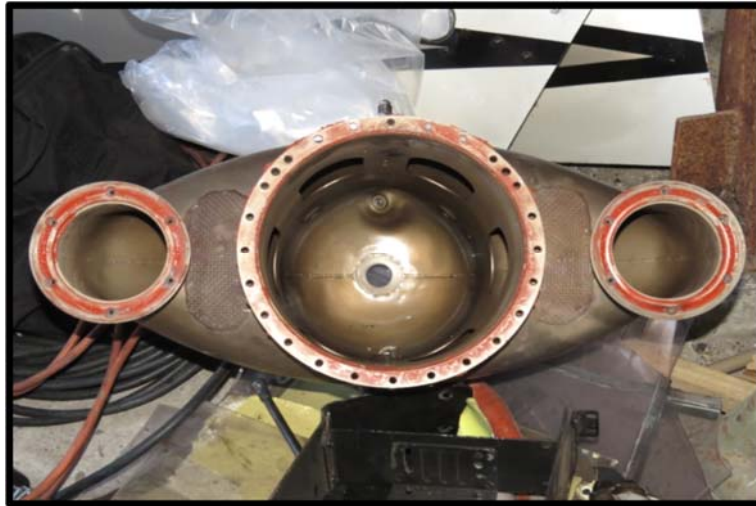
Fotografía No. 25
Vista frontal de la sección de la cámara de combustión.

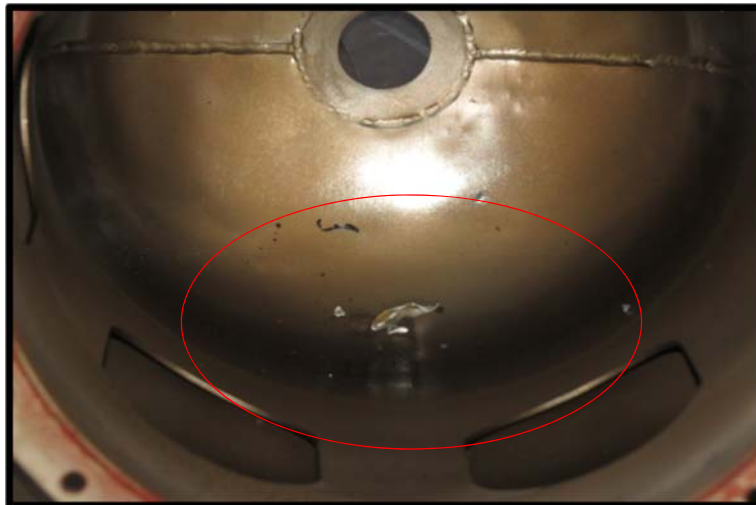
La cámara o sección de combustión se observaron varios rayones internos provocados por metal absorbido por el compresor durante el funcionamiento en el momento de impacto a tierra, en la parte izquierda de la cámara, la parte derecha no mostraba daños, se observó en apariencia normal, la sección de turbina interna, en la estación 1, 2 y 3 se observó restos de metal en las superficies.

Fotografía No. 26
Residuos de metal encontrados en la sección de cámara de combustión.

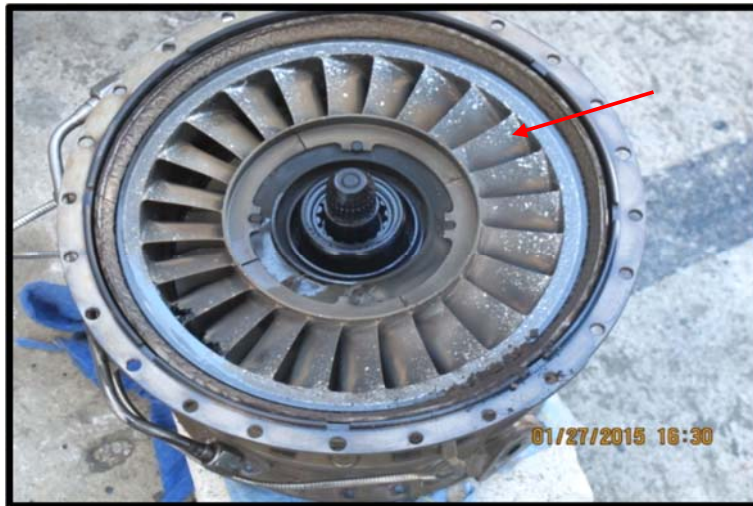
Fotografía No. 27
Marcas de metal derretido en la rueda de turbina.

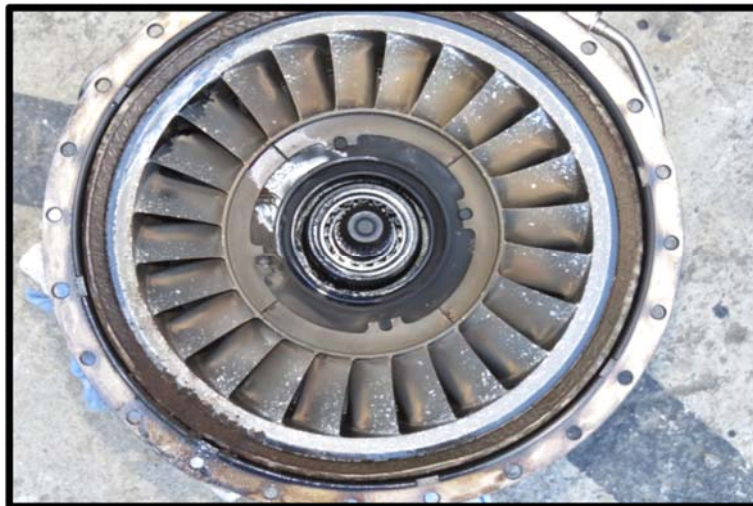
Fotografía No. 28
Vista superior de la rueda No. 3 de la turbina

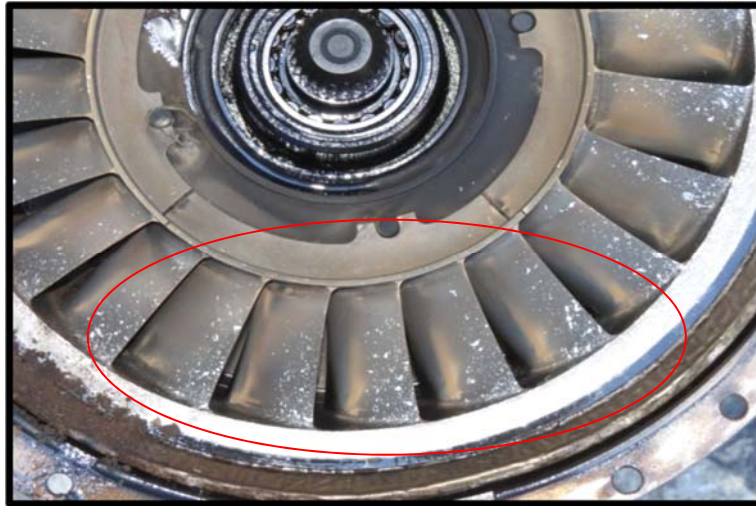
Fotografía No. 29
Rastros de metal marcados en los alavés de la rueda de turbina.

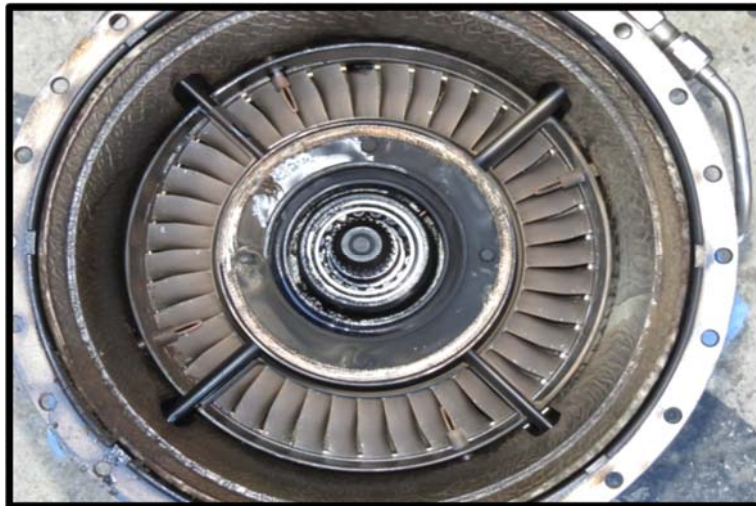
Fotografía No. 30
Vista de la segunda estación de turbina del motor.

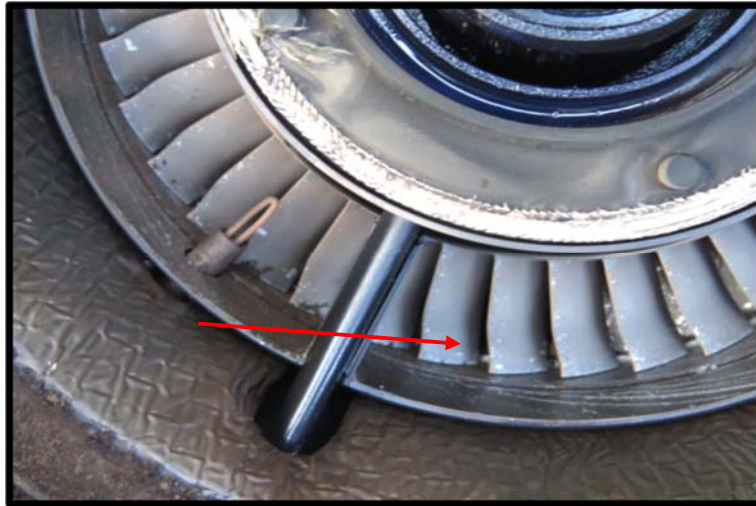
Fotografía No. 31

Vista de los daños a los alavés de la estación No. 2 del motor.

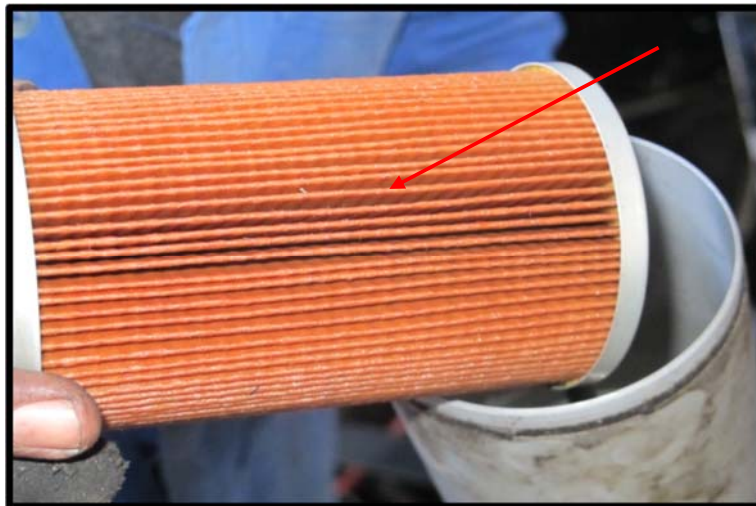
Fotografía No. 32

Filtro de combustible del helicóptero sin contaminantes.
