## Unidad de Investigación de Accidentes.

**A-15-2015.**

**Informe final.**

**TG-PDF.**

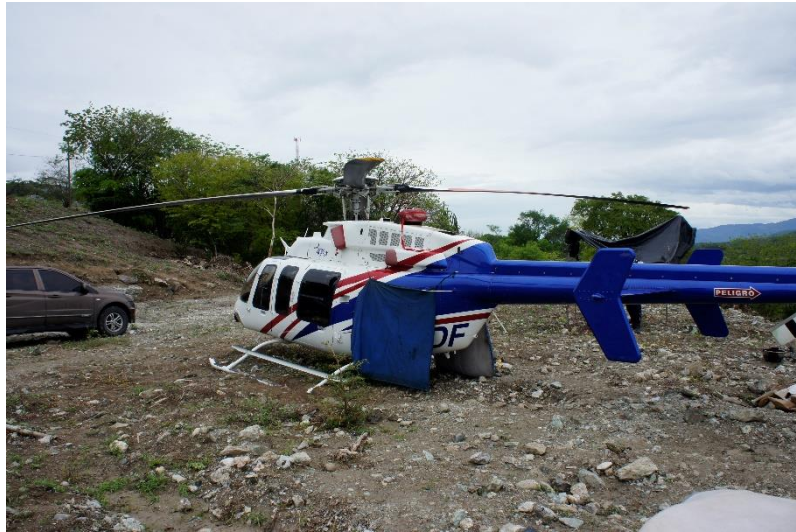
Fotografía No. 3  
Sección lateral izquierda sin daños visibles.

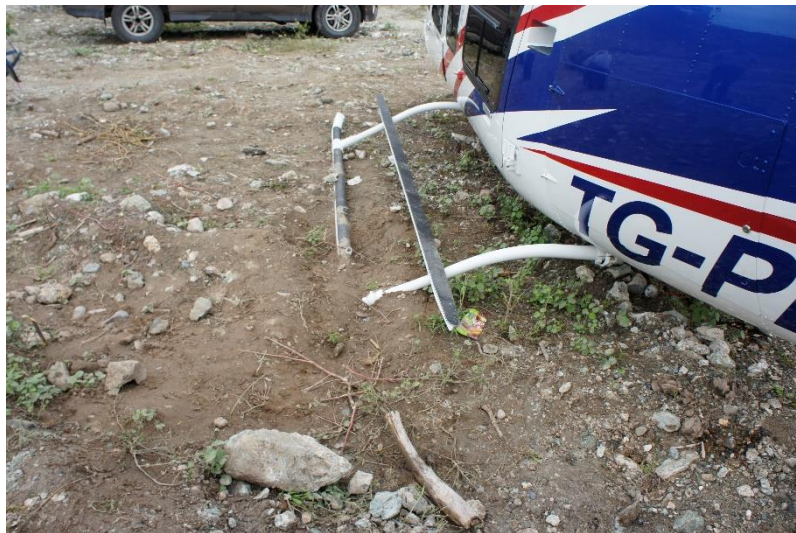
Fotografía No. 4  
Vista de la sección de Skid izquierdo enterrado.

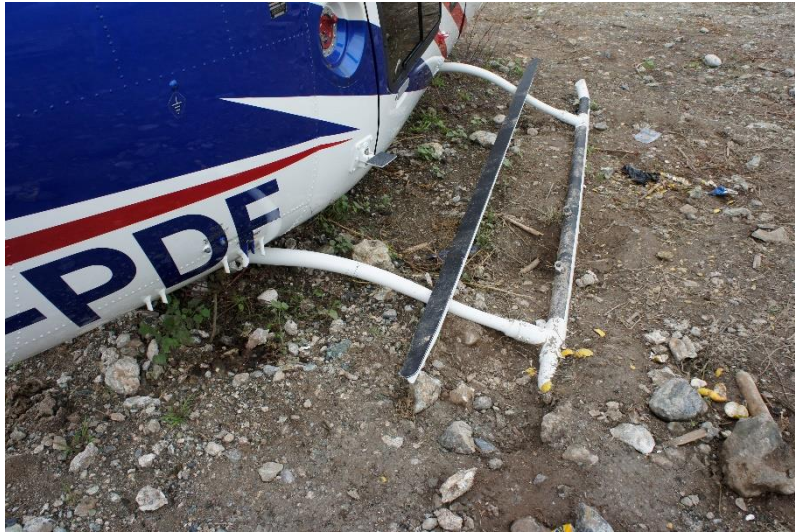
Fotografía No. 5  
Sección del skid derecho enterrado.

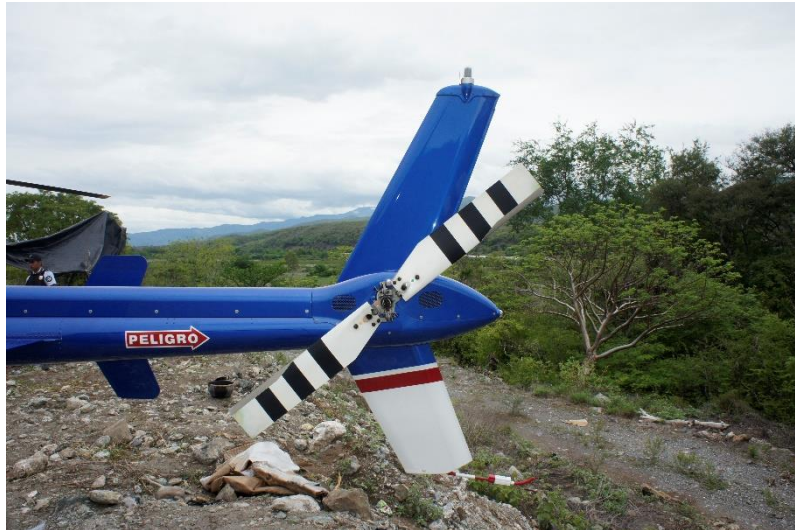
Fotografía No. 7  
Rotor y sección de cola sin daños visibles.

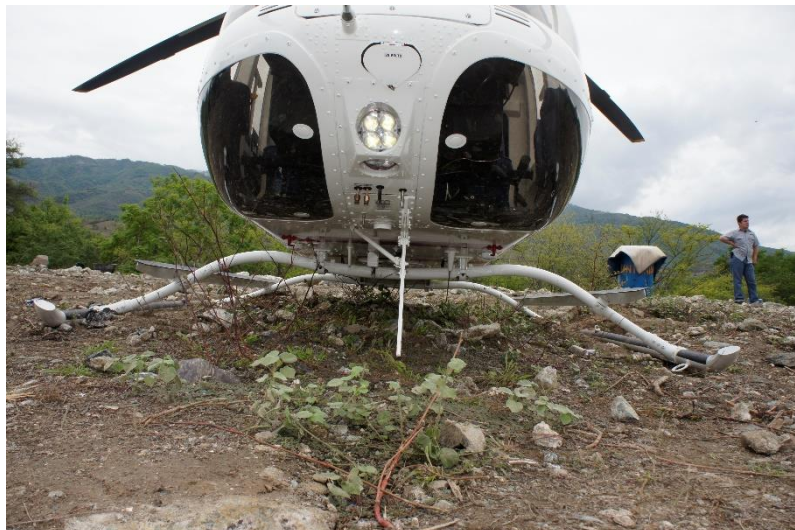
Fotografía No. 8  
Tubos cruzados del tren de aterrizaje abiertos por compresión.

El fuselaje se observó sin daños aparentes, el tren de aterrizaje se observó con daño en los tubos cruzados, debido a la perdida de potencia durante el proceso de aterrizaje.

Durante el aterrizaje por emergencia debido a la falla del motor, el tren de aterrizaje del helicóptero soportó el impacto, deflectándose los tubos cruzados, saliendo el piloto y los pasajeros por sus propios medios.

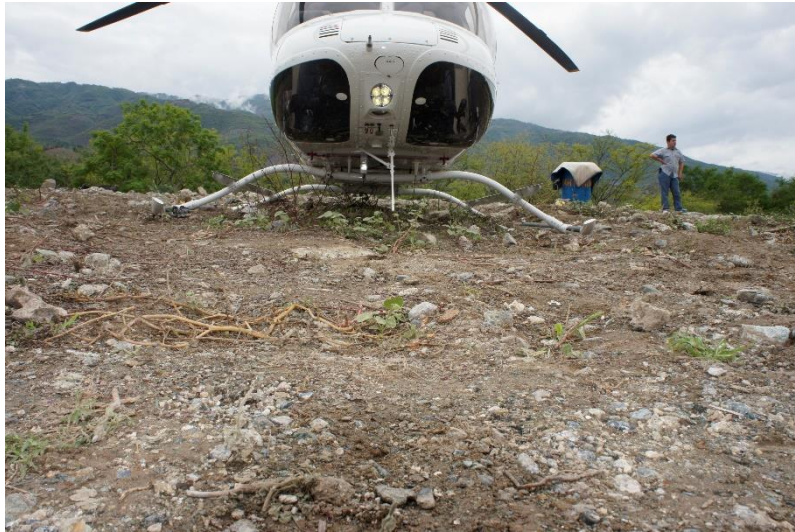
Fotografía No. 9  
La sección de fuselaje no muestra daños aparentes.

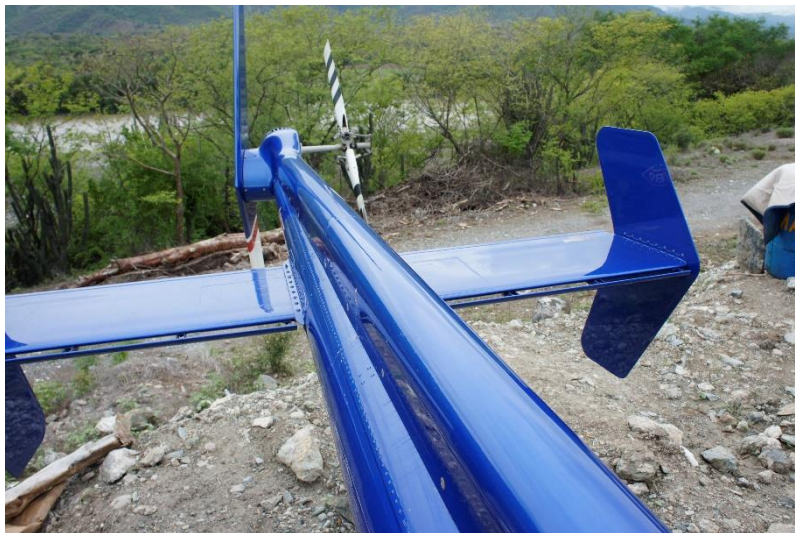
Fotografía No. 10  
Vista del cobertor del eje de transmisión de potencia, sin daño.

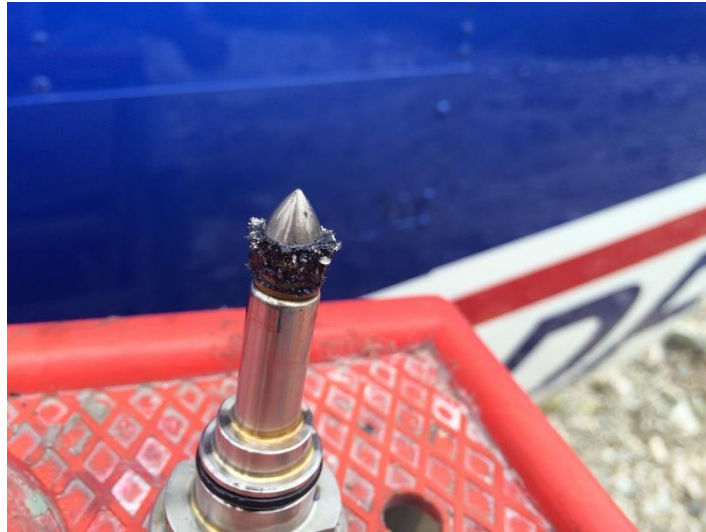
Fotografía No. 13  
Detector magnético de partículas de metal del motor.

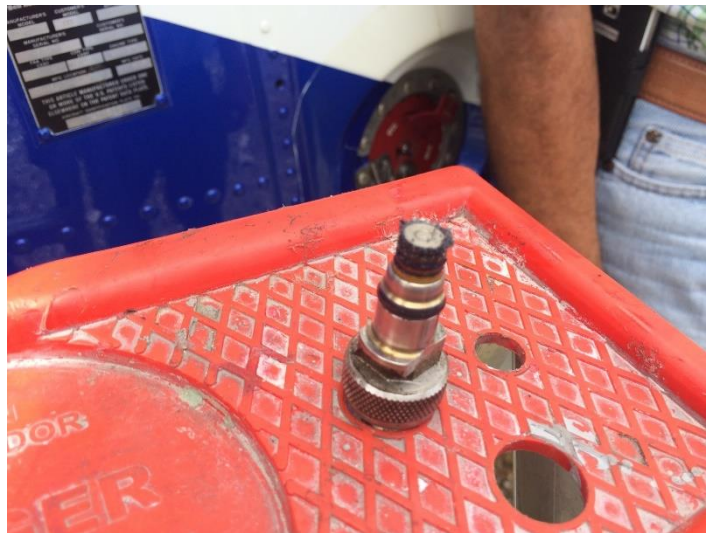
Fotografía No. 14  
Detector magnético de partículas de metal del motor.

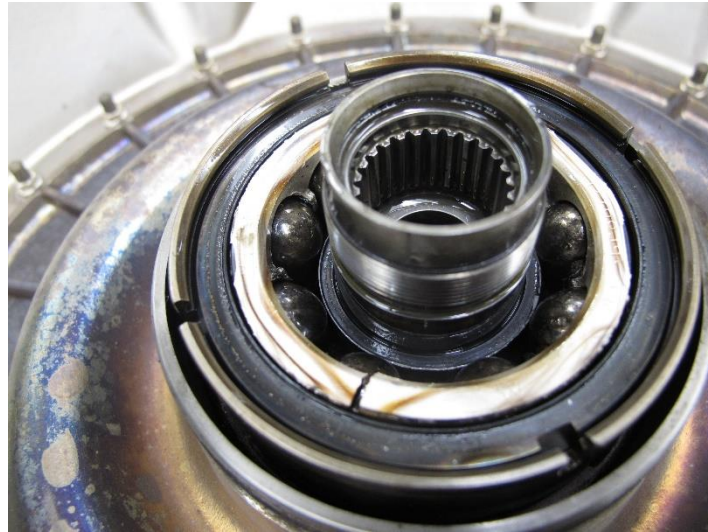
Fotografía No. 15  
Vista de la fractura del cojinete No. 2 del motor.

El motor perdió potencia debido a la falla interna provocada por el cojinete No. 2 interno del motor.

La falta de lubricación al cojinete No. 2 en la sección N1 del motor y el consecuente desgaste progresivo por la alta temperatura y seguidamente por la misma fractura del cojinete en su pista o cuna interna, evidenció la falta de alineación en la sección correspondiente haciendo contacto la turbina frontal del compresor y la sección interna del Impeller, esta falla ocasiono que el compresor fuera disminuyendo su movimiento y por lo tanto una falta de potencia inminente.

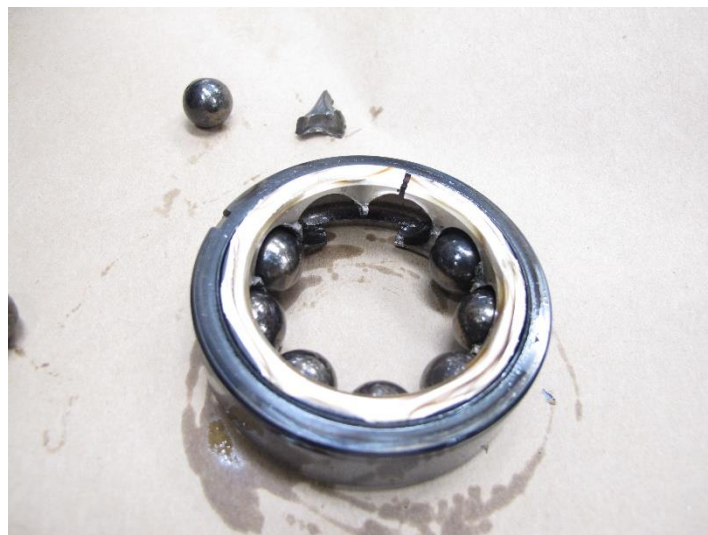
Fotografía No. 16  
Vista del cojinete No. 2 con daño total interno.

De acuerdo al desarme del motor, efectuado en TSB de Canadá, se determinó la posible obstrucción del ducto para lubricar el cojinete No. 2 del motor, esto provocó el sobrecalentamiento de los rodamientos del cojinete y la inminente falla del mismo, llenando de restos de metal: dos detectores de partículas magnéticos, el filtro de aceite del motor y la caja de accesorios del motor.

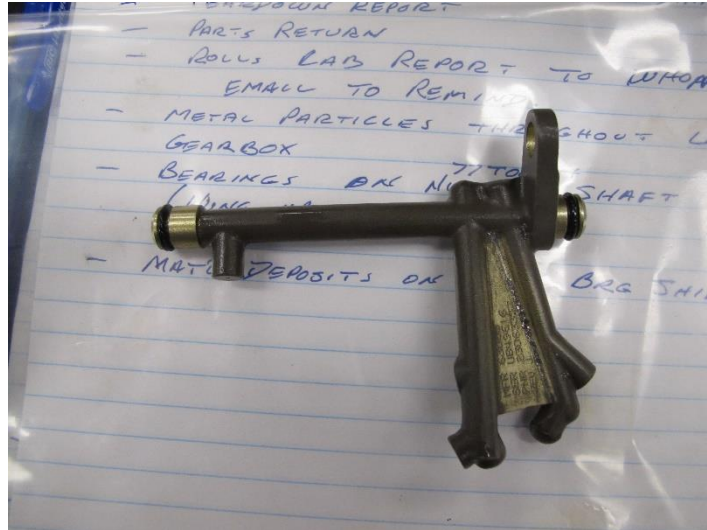
Fotografía No. 17  
Vista del docto que probablemente se obstruyo.
