Unidad de Investigación de Accidentes.

A-18-2015.

Informe Final.

TG-PJV

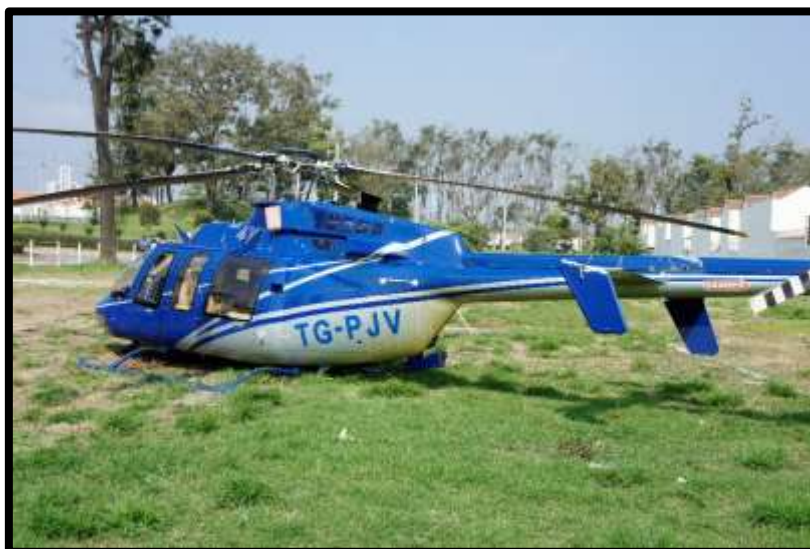
Fotografía No. 1

Vista lateral izquierda del helicóptero.

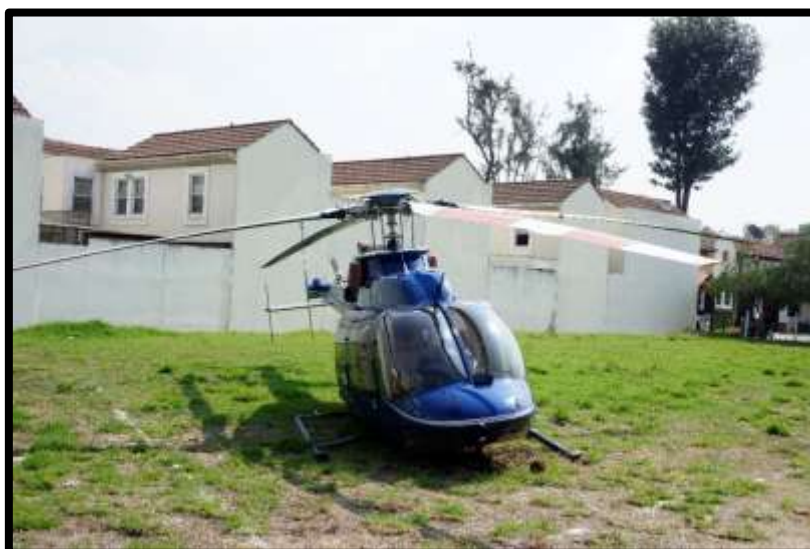
Fotografía No. 2

Vista de frontal del helicóptero.

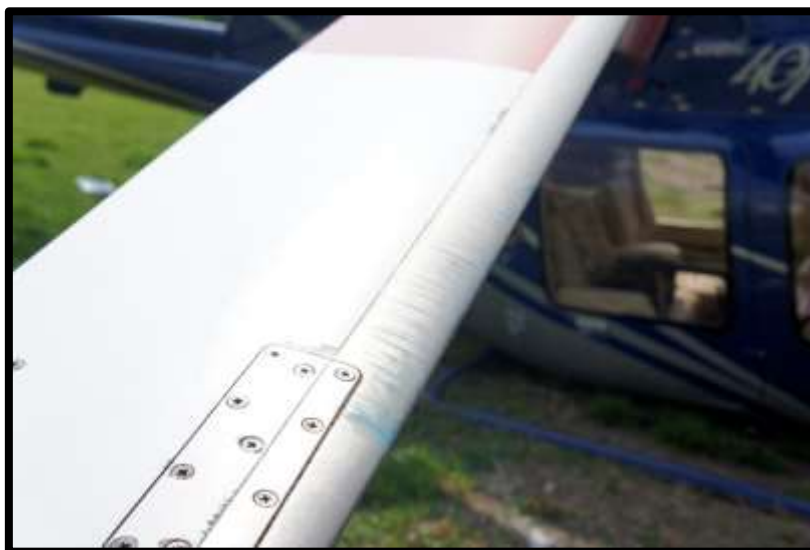
Fotografía No. 3

Vista borde de ataque y aspa del rotor principal.

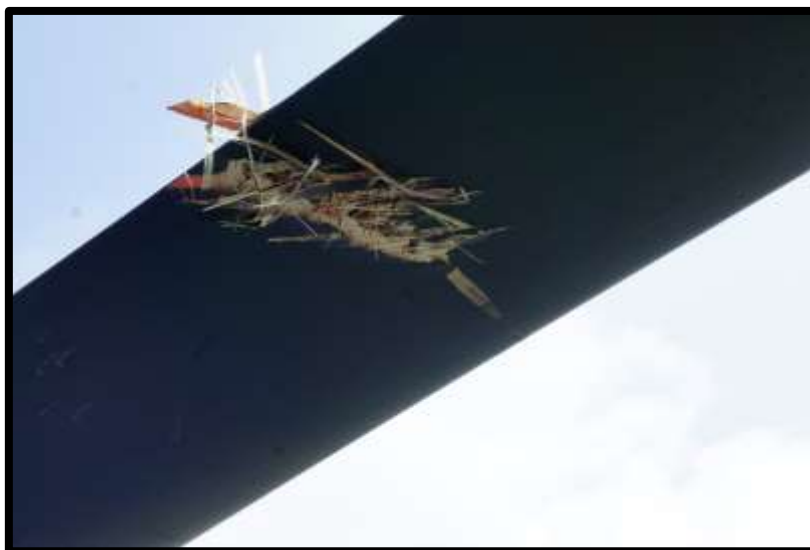
Fotografía No. 4

Vista posterior del aspa rotor principal.

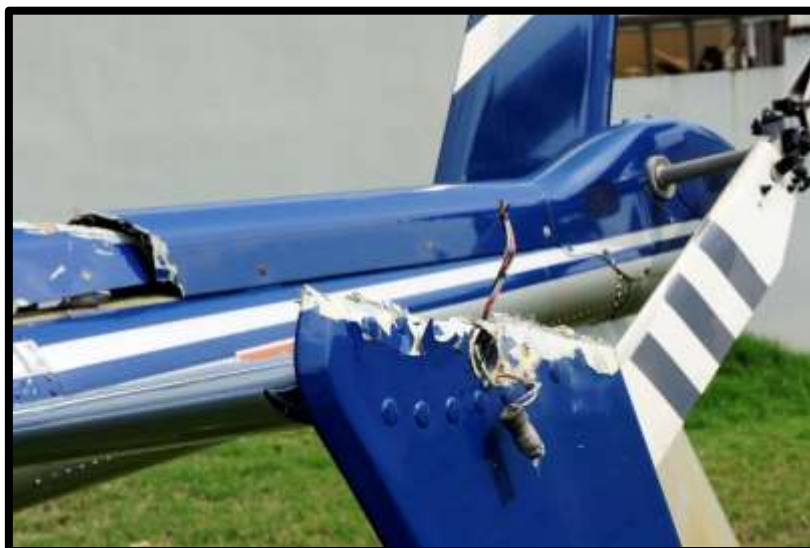
El helicóptero se encontraba dañado en la sección del tren de aterrizaje, debido al aterrizaje forzoso el estabilizador del botalón de lado izquierdo se encontraba fracturado, durante la inspección efectuada en el área de impacto se localizó en el motor uno de los detectores de partículas metálicas fuera de su lugar y se encontró roto uno de los cobertores del botalón de cola que cubre los ejes de potencia hacia el rotor principal debido al daño en una de las palas del rotor principal.

Fotografía No. 5
Vista del estabilizador izquierdo.

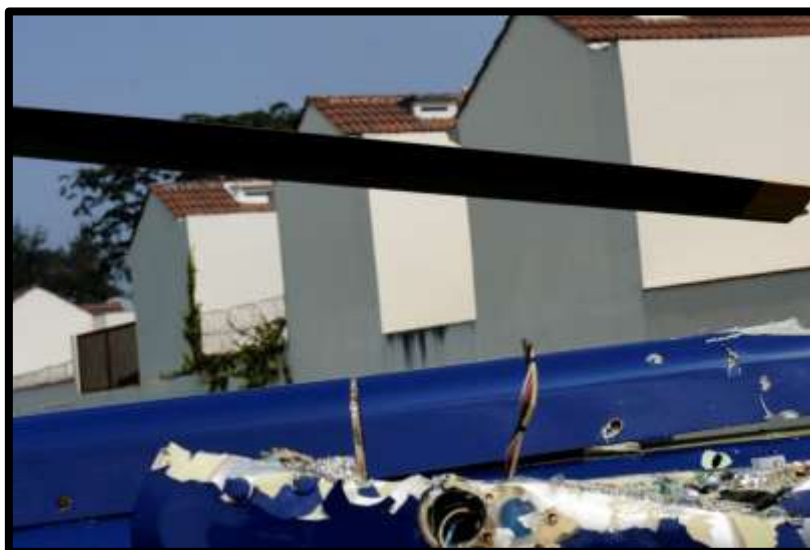
Fotografía No. 6
Vista de los impactos en el botalón de cola y del estabilizador.

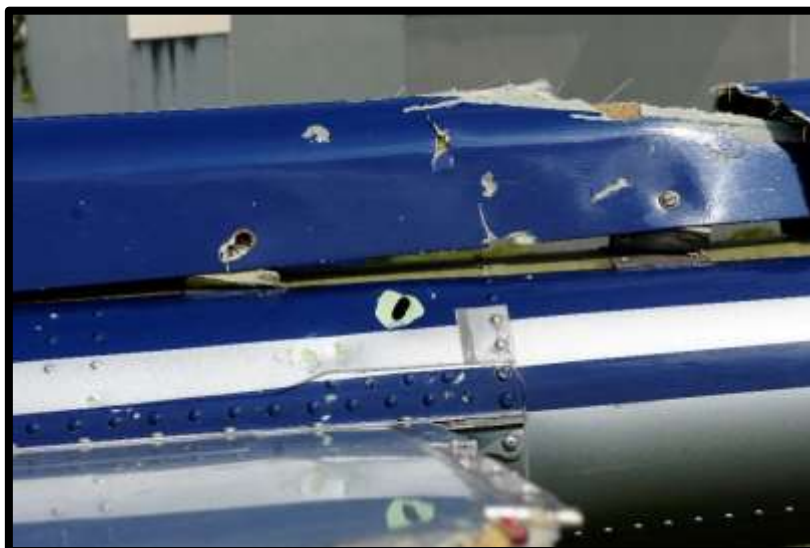
Fotografía No. 7

Vista de los daños al cobertor de la transmisión.

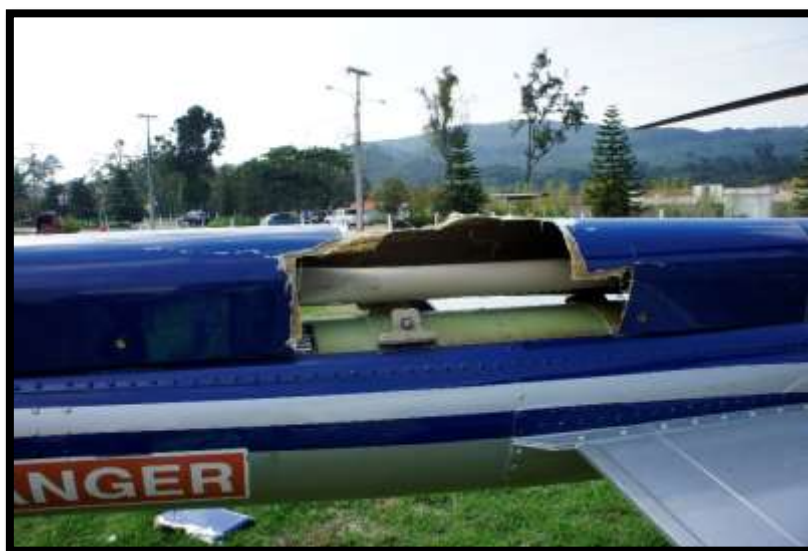
Fotografía No. 8

Daño al cobertor del eje de potencia hacia la caja de transmisión de 90°.

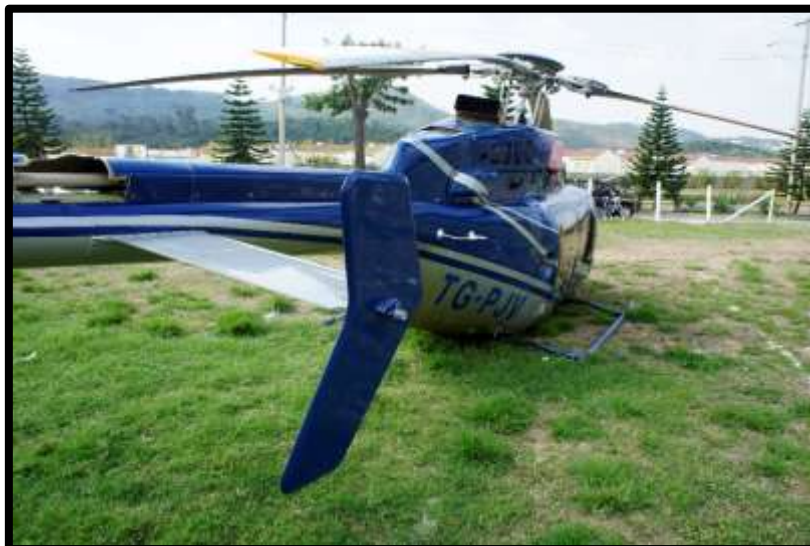
Fotografía No. 9
Vista del tren de aterrizaje del lado derecho.

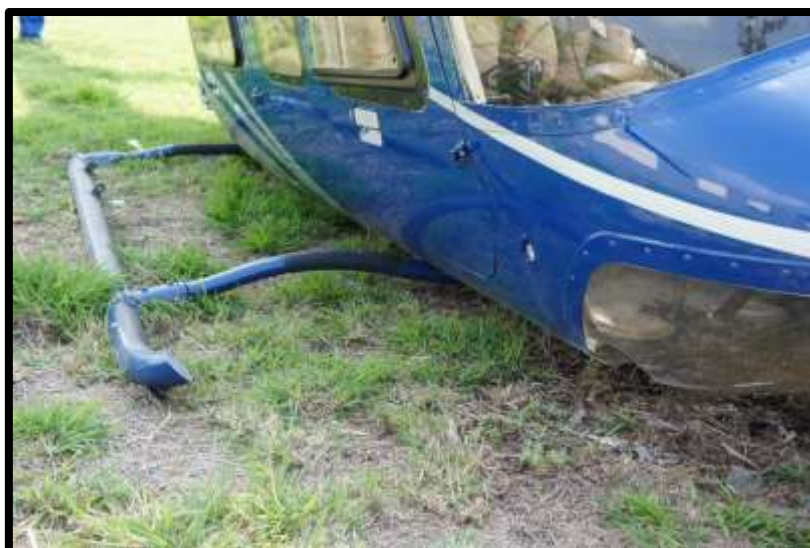
Fotografía No. 10
Daños en el tren de aterrizaje derecho.

El helicóptero se encontró con daños de consideración en el rotor principal, cabina y golpes leves en el botalón de cola, quedando el helicóptero soportado sobre su tren de aterrizaje, el cual estaba colapsado.

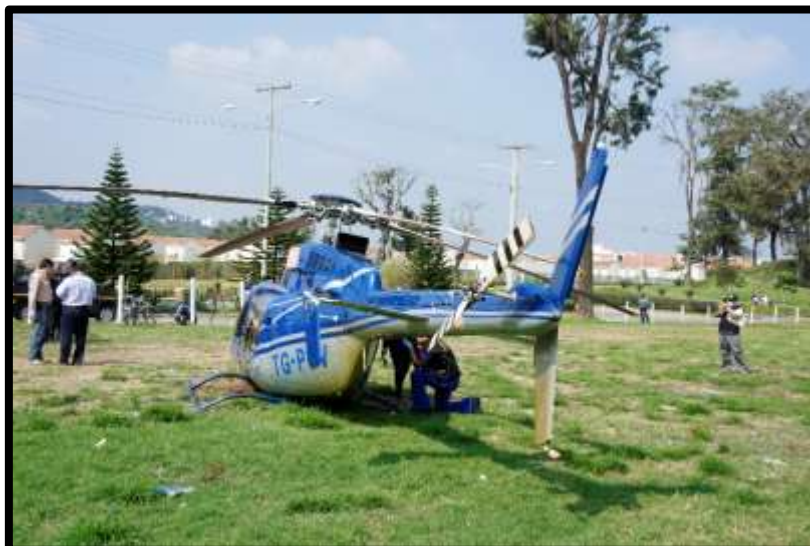
Fotografía No. 11
Vista del tren de aterrizaje izquierdo.

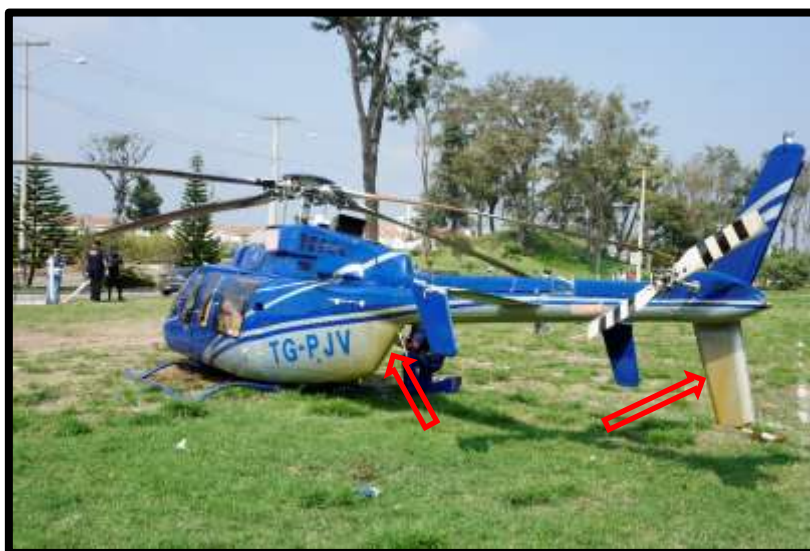
Fotografía No. 12
Fuselaje y botalón con mancha de aceite.

El helicóptero mostraba evidencia de fuga de aceite del motor, dejando derrame de aceite en la parte externa del fuselaje principal y botalón de cola.

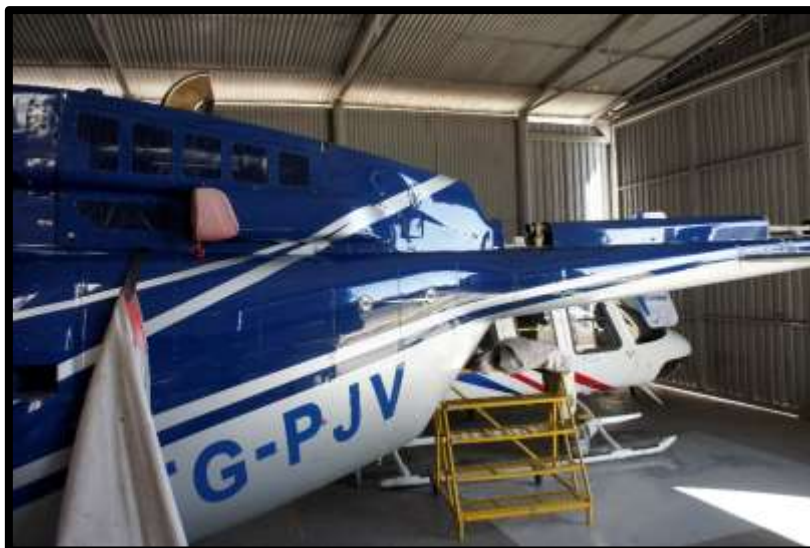
Fotografía No. 13
El fuselaje del helicóptero limpio.

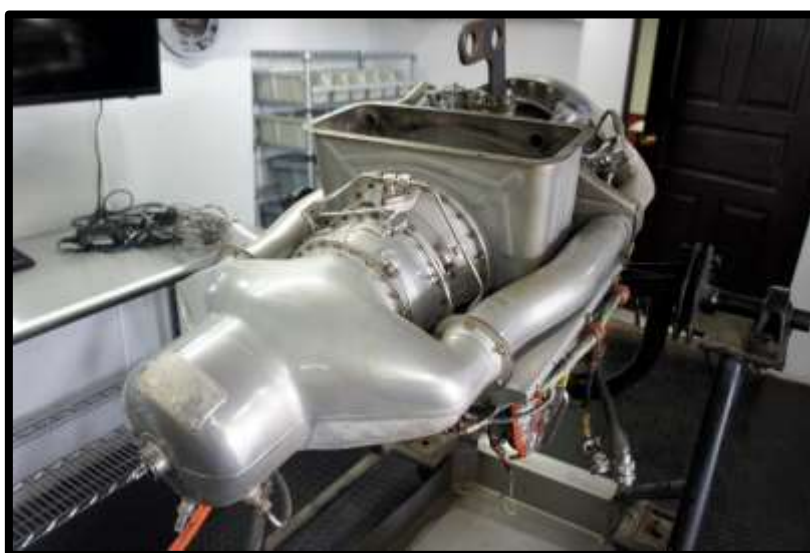
Fotografía No. 14
El motor del helicóptero desmontado.

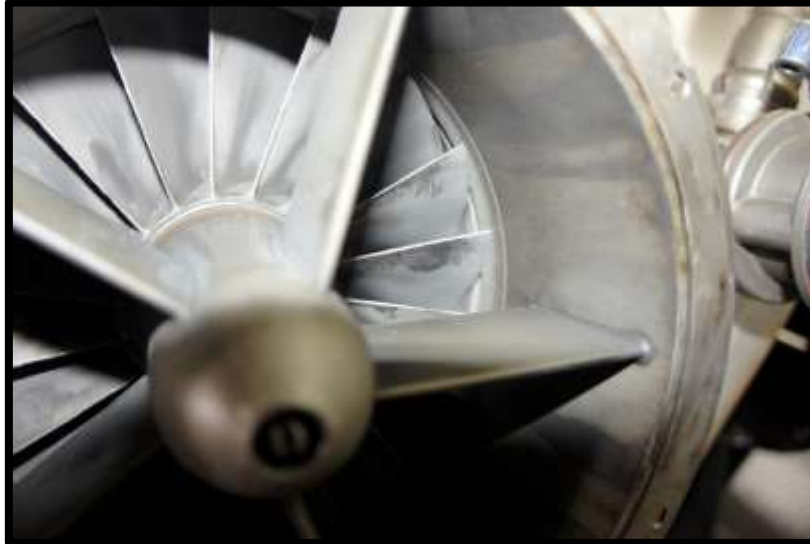
Fotografía No. 15

Vista de la rueda giratoria del compresor del motor.

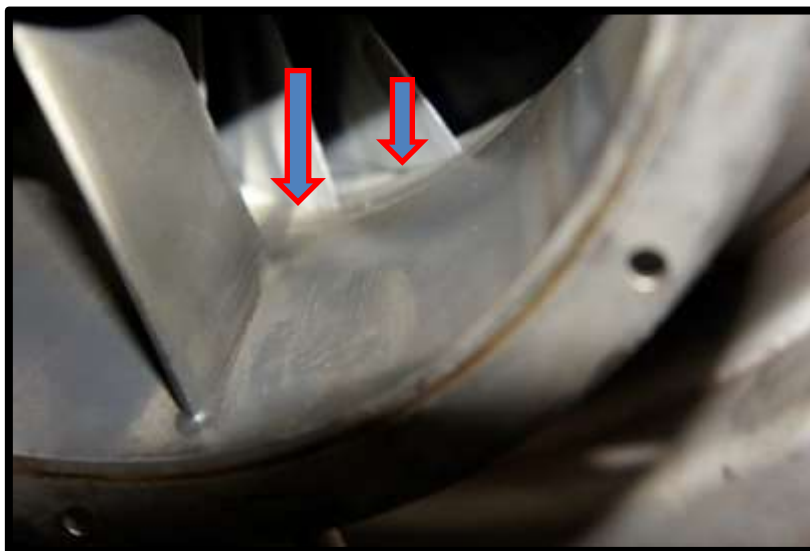
Fotografía No. 16

Vista de los álabes del compresor rosando en el cuerpo del motor.

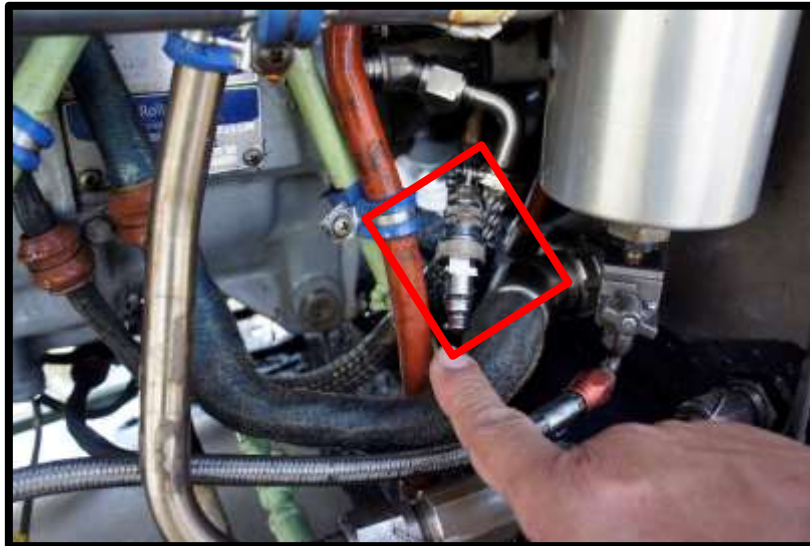
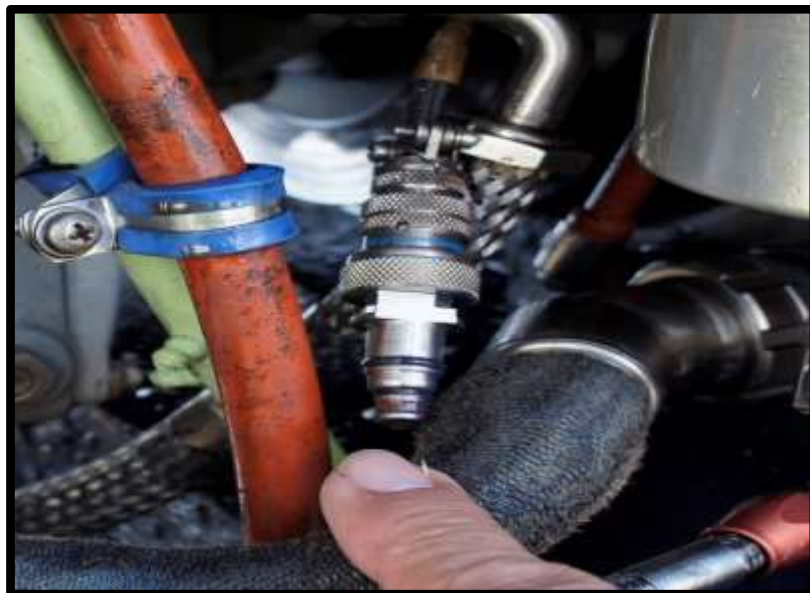
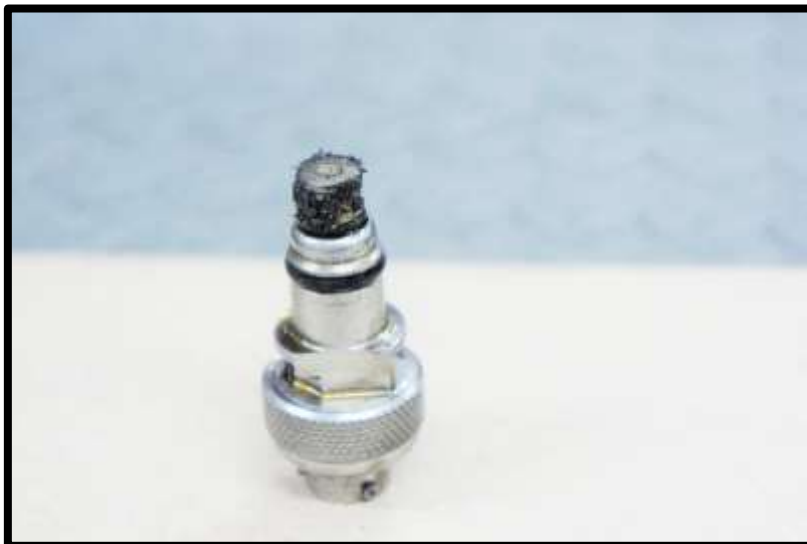
Fotografía No. 17

Detector de metales encontrado fuera de su lugar.

Al efectuar la revisión del motor del helicóptero en el área del suceso, se encontró un detector de partículas de metales fuera de su posición (desprendido) de la caja de accesorios o fuera de su posición normal (instalado y asegurado), provocando la fuga de aceite del motor y ocasionando pérdida de lubricación total hasta dejarlo sin funcionamiento, por lo que este accidente se enmarca dentro del factor humano.

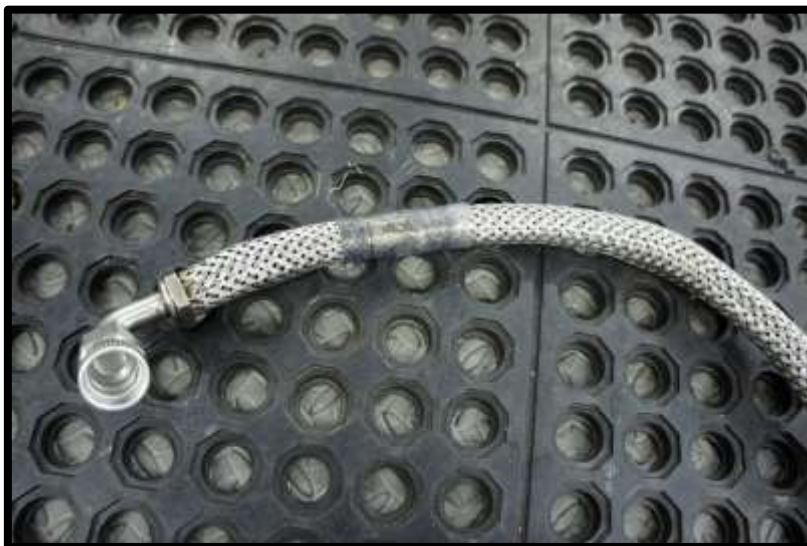
El personal técnico de la OMA sostenía la versión que la fuga de aceite del motor fue provocada por una manguera que se dañó, misma que aducen la enviaron a Rolls-Royce para que fuera revisada y analizada y poder estudiar la evidencia de la OMA, lamentablemente esta manguera no llegó a su destino.

Fotografía No. 18
Tubería de aceite.
