Unidad de Investigación de Accidentes

A-14-2015.

Informe final.

TG-POD.

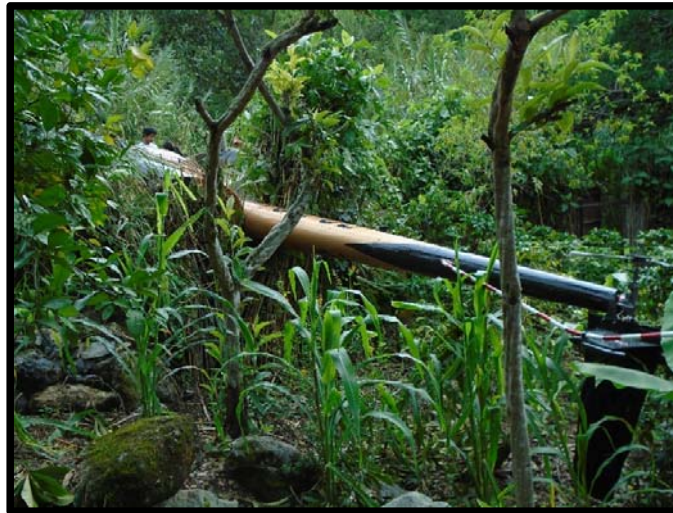
Fotografía No. 1
Vista posterior del helicóptero.

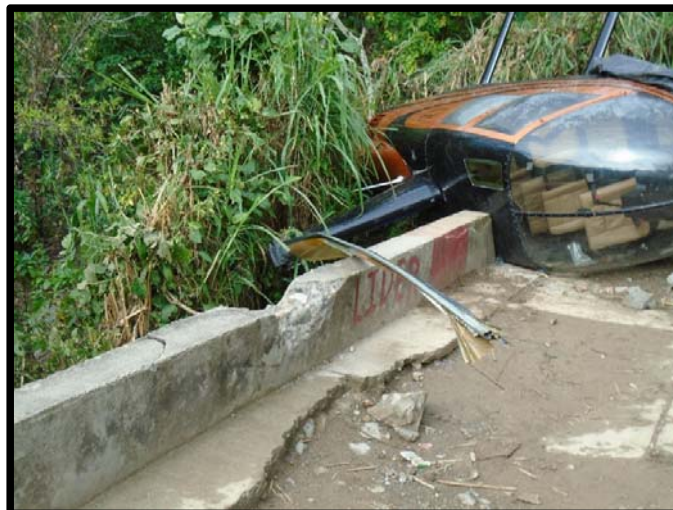
Fotografía No. 2
Vista de como quedo a la salida del puente.

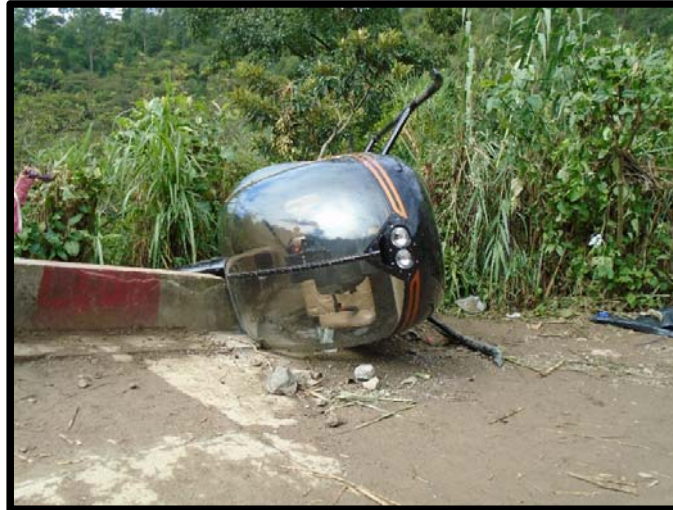
Fotografía No. 3
Vista frontal del helicóptero.

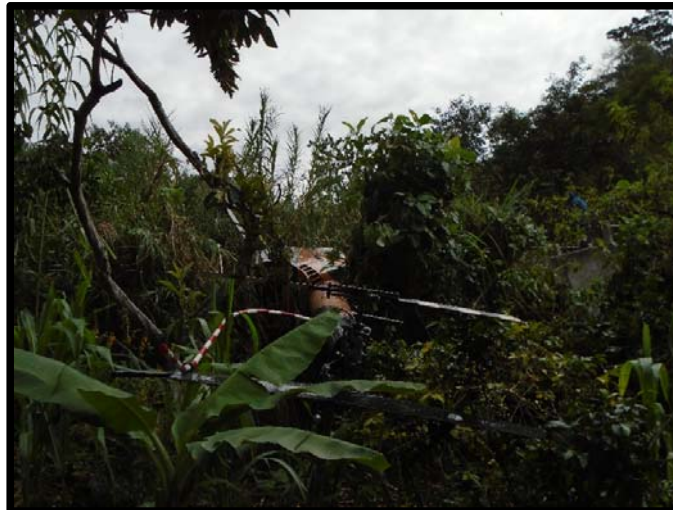
Fotografía No. 4
Vista posterior del helicóptero entre la maleza.

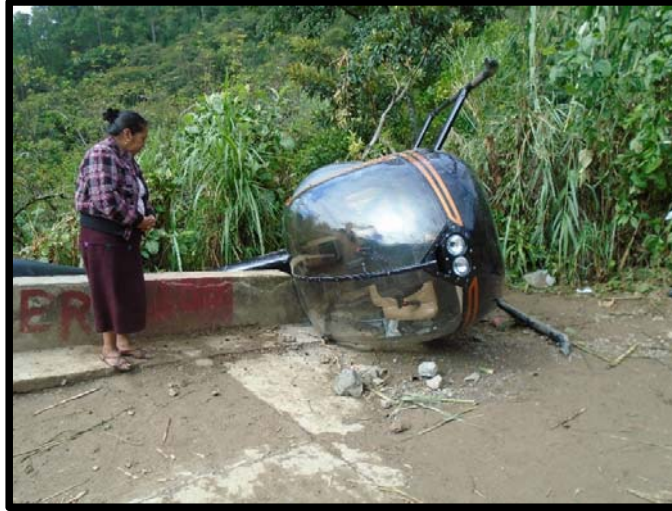
Fotografía No. 5

Vista de personas curioseando el helicóptero.

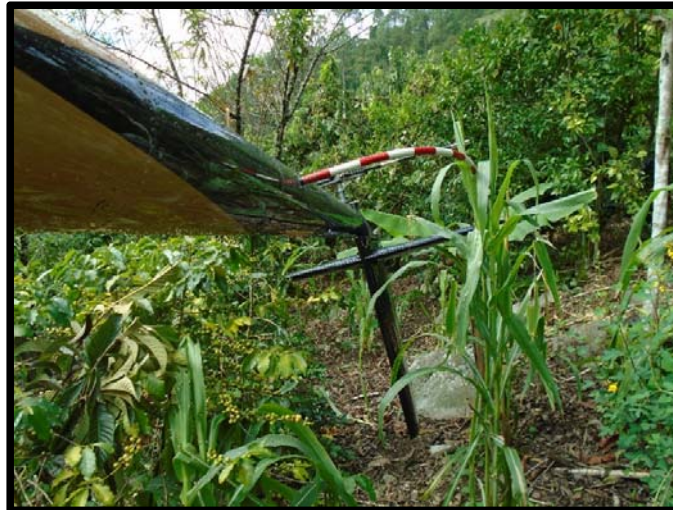
Fotografía No. 6

En su aproximación a tierra el helicóptero impacta contra unos árboles frutales, en el lugar del Aterrizaje de emergencia por falta de espacio, la aeronave pierde estabilidad y se inclina sobre su lado derecho ocasionando daños en el Rotor Principal, Cabina y Rotor de Cola.

Vista de los impactos en el botalón de cola y de las palas del rotor.

La estructura del helicóptero se encontró con daños de consideración en el Rotor Principal, daños en cabina y golpes leves en el botalón de cola, quedando el helicóptero soportado sobre su lado derecho.

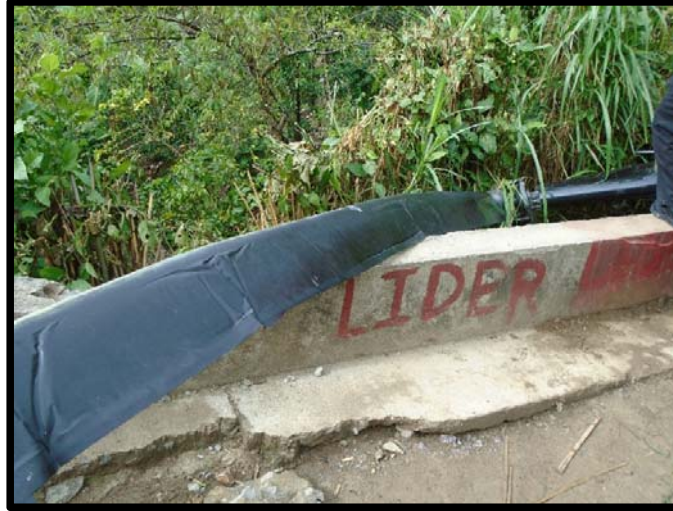
Fotografía No. 7

Vista de una de las palas del Rotor Principal fracturada por el impacto.

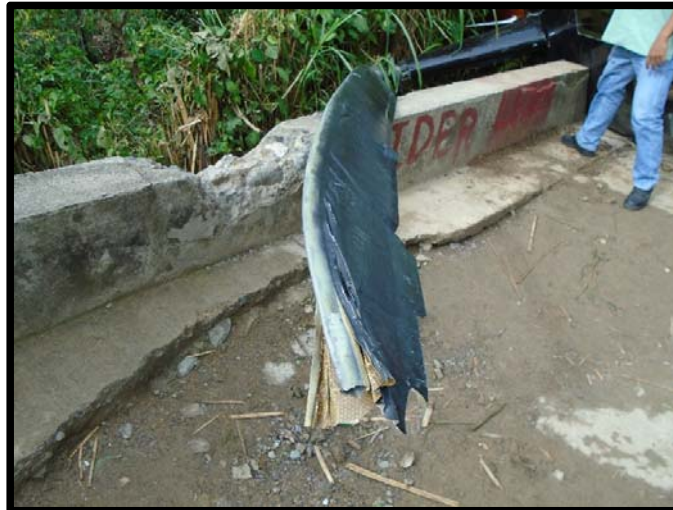
Fotografía No. 8

Vista de pala dañada del Rotor Principal.

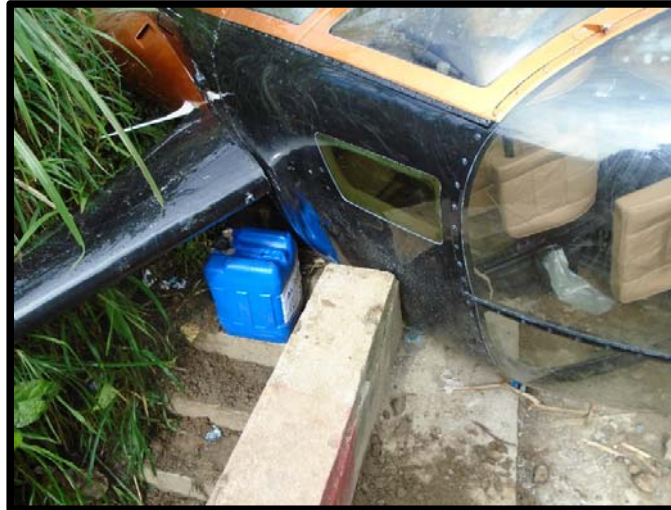
El helicóptero se encontraba recostado y dañado en la sección de la cabina lado derecho, además de evidenciar daño en el Rotor Principal, Cabina de mando y demás sistemas dinámicos del helicóptero.

Fotografía No. 9
Daños en cabina.

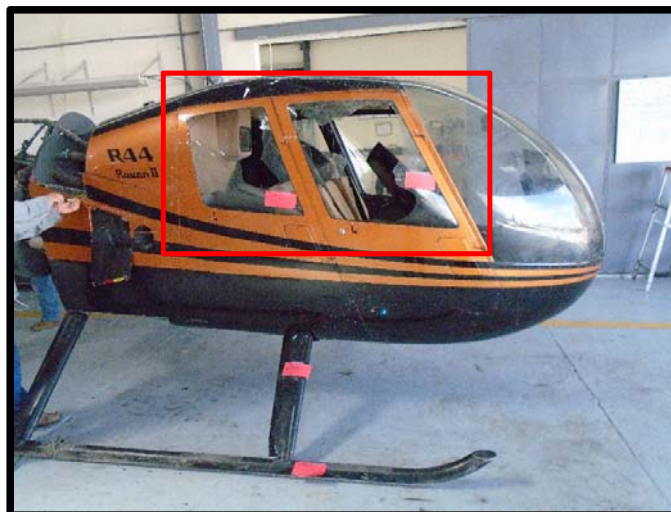
Fotografía No. 10
Daño por fractura en las ventanas rotas aeronave.

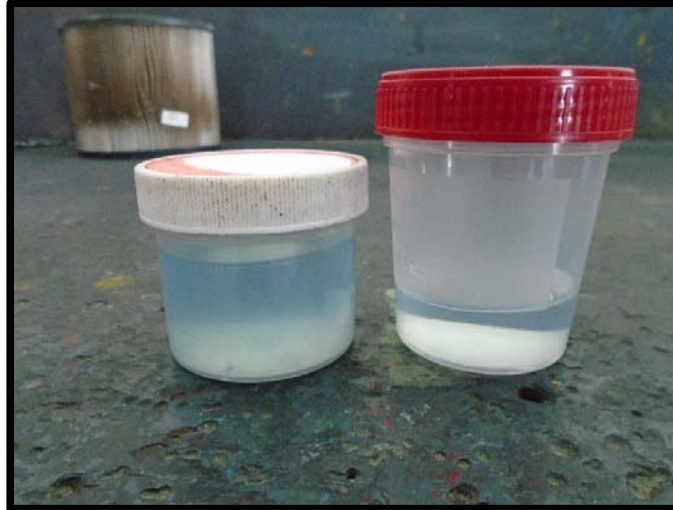
Fotografía No. 11
Muestra de combustible extraídas del helicóptero.

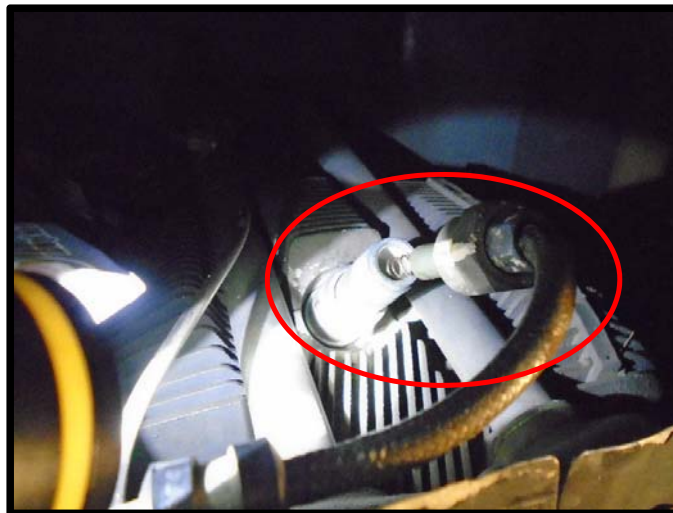
Fotografía No. 12
Cable de ignición desconectado de la bujía.

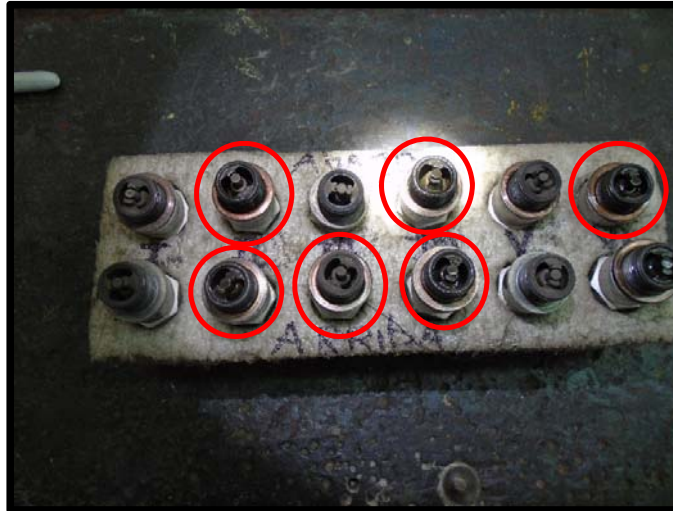
Fotografía No. 13
Vista de las bujías del motor en mal estado.

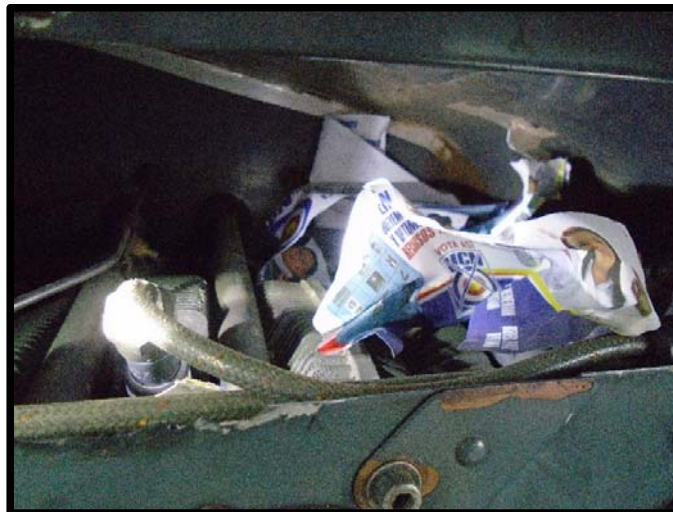
Fotografía No. 14
Vista superior del motor con papeles de propaganda sobre los cilindros.

El no tener procedimientos prácticos para el lanzamiento de volantes dentro de la aeronave al espacio abierto, provocando que esta publicidad se alojara en el sistema de enfriamiento del motor, provocando el recalentamiento del mismo aunado al tipo erróneo de combustible redujo de forma directa las condiciones normales de potencia del motor y por consiguiente se provoca un factor más en la emergencia durante el vuelo de Auto-rotación en la maniobras de aproximación o el aterrizaje en ese tipo particular de helicóptero, por lo que este accidente se enmarca en falla operacional.
